A raíz de los fuertes oleajes provocados por el fenómeno conocido como mar de fondo acontecido a principios del mes de septiembre del pasado año 2023, gran parte de la infraestructura y viviendas localizadas en las comunidades de Santa Clara y Farallón se vieron gravemente afectadas, algunas con serios daños estructurales y entre ellos nuestro establecimiento denominado La Playa Beach Club, ubicado en la provincia de Coclé, distrito de Antón, corregimiento de Río Hato, calle Farallón, casa:FINCA 34064.

PLANTA DE ELECTRICIDAD - NIVEL 000 -
FUERZA 1:50

INFORME DE PRUEBA DE PERCOLACIÓN

GRUPO SDG
ING. CARLOS A. SATURNO
FARALLÓN, RIO HATO, ANTÓN, COCLÉ, PANAMÁ.

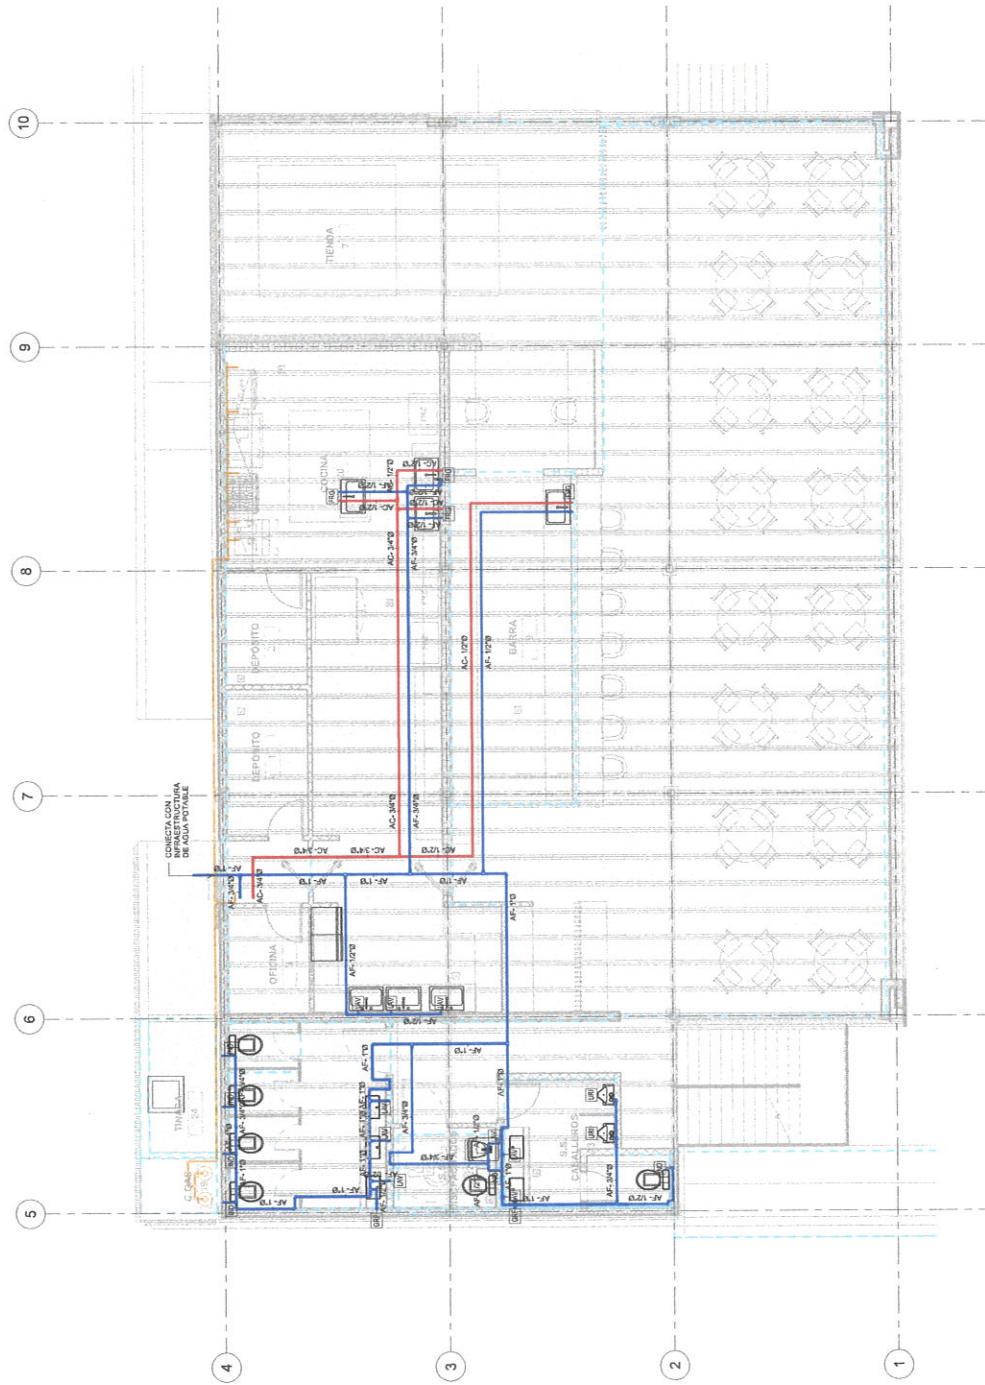
PLANTA DE PLOMERIA - NIVEL. 000 -
AGUA POTABLE
1:50

**PLANTA DE PLOMERIA - AGUA
POTABLE NIVEL 000**

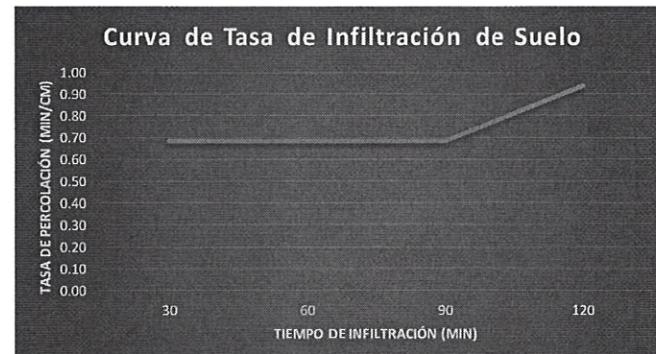
ENsayo de INFILTRACIÓN EN SUELO

DATOS DE CAMPO					
No. De Medición	Tiempo (min)	Intervalo de tiempo (min)	Nivel de Agua (cm)	Cambio de Altura Δh (cm)	Tasa de Infiltración ($\Delta t/\Delta h$)
0	0	0	5.00	0.0	0.00
1	30	15	27.00	22.0	0.68
2	60	15	49.00	22.0	0.68
3	90	15	71.00	22.0	0.68
4	120	15	87.00	16.0	0.94
5	150	15			
6	180	15			
Tasa promedio					0.6800

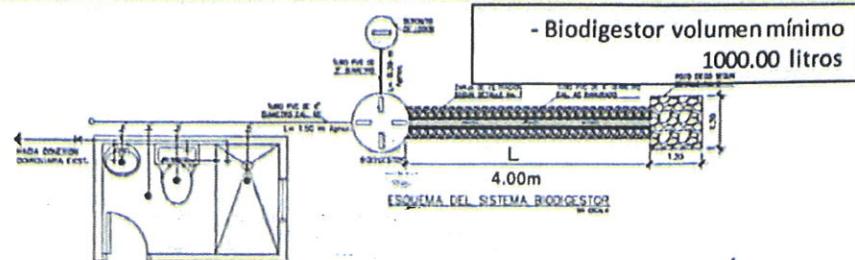
Esquema de Percolación

NOTA: ES VÁLIDO UTILIZAR UNO DE LOS DOS (2) SISTEMAS PARA LA INFILTRACIÓN DE LAS AGUAS AL SUELO
