**ESTUDIÓ DE IMPACTO AMBIENTAL
CATEGORÍA I**

**CONSTRUCCIÓN DE LA CASA COMUNAL DEL
CORREGIMINETO DE BAJO BOQUETE**

**PROMOTOR:
JUNTA COMUNAL DE BAJO BOQUETE**

ABRIL 2024

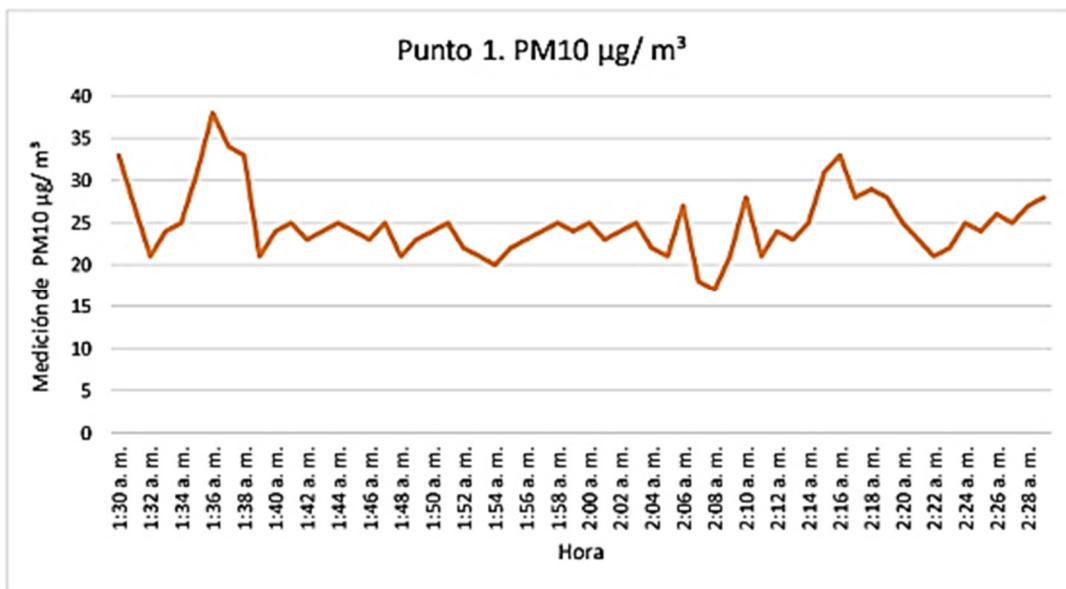
Fig. 5.7-1. Gráfico de medición de partículas gruesas PM 10.

Los resultados de la prueba de calidad de aire realizada por la empresa “Laboratorio de Mediciones Ambientales”, se midió partículas gruesas PM 10, y en el rango de una hora se obtuvo 24.88 micrómetros por metro cubico, oscilando entre 17 y 38 micrómetros por metro cubico; que está muy por debajo de 75 micrómetros por metro cubico, que es el rango máximo permitido por la Resolución N° 021 de 24 de enero de 2023, del Ministerio de Salud, que adoptó los valores de referencia de la calidad del aire para todo el territorio nacional, . (Ver informe en anexos).

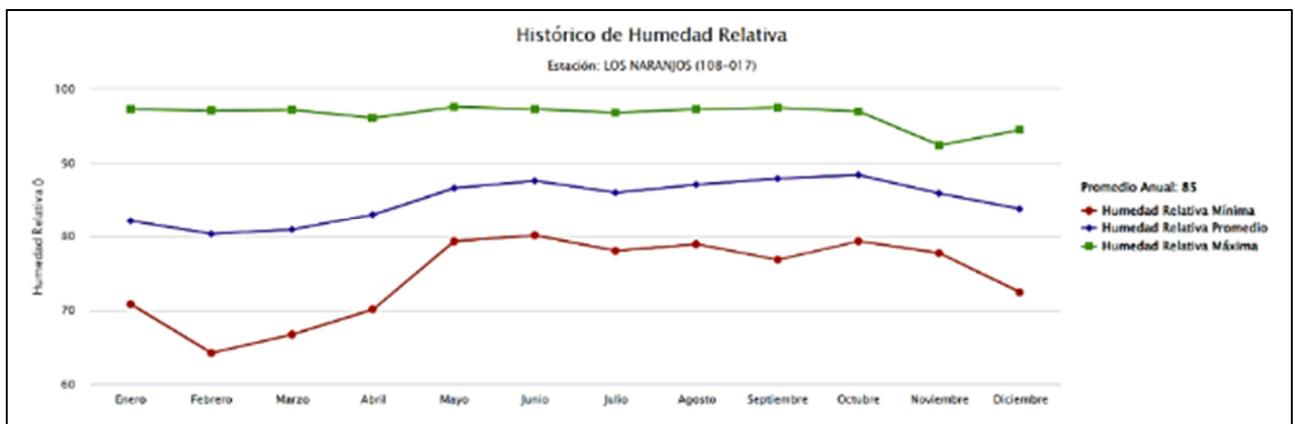
Fig. 5.1.1-2. Grafica de humedad.

Se utilizan los registros de valores de la humedad Relativa de la estación de Los naranjos, estos valores mensuales varían muy poco durante el año, en el mes que presenta el menor porcentaje de H. R. es febrero con 64.2 %; para los meses de mayo y septiembre con el mayor porcentaje de H. R. De 97.6 % y 97.5 % respectivamente.

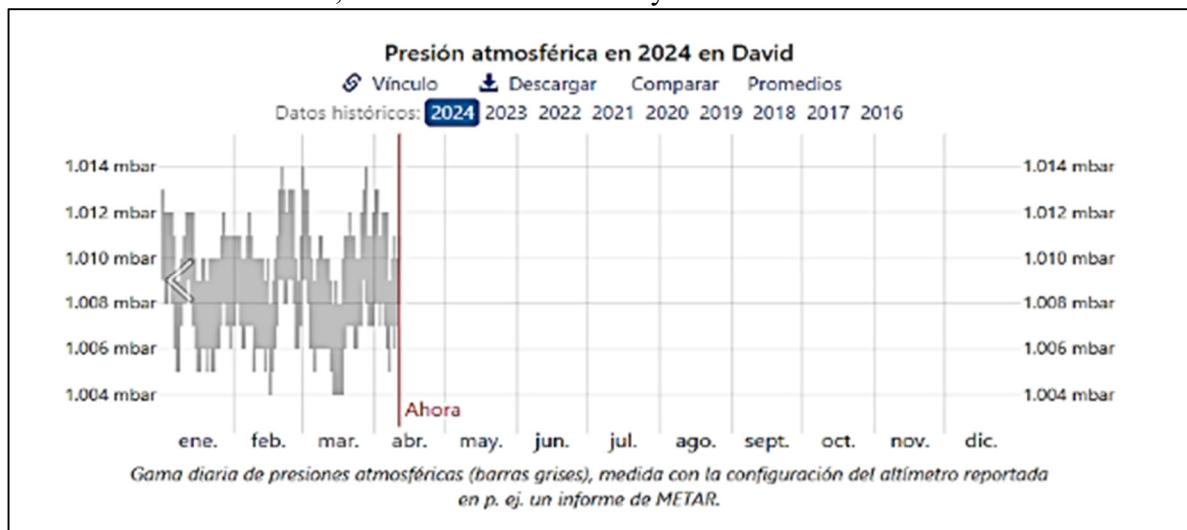
Fig. 5.1.1.-1. Gráfico de presión atmosférica para David, 2024.

Se tienen los datos de presión atmosférica para David, donde en este 2024, los valores oscilan de 1004 mbar a 1014 mbar, en los meses de febrero y marzo.

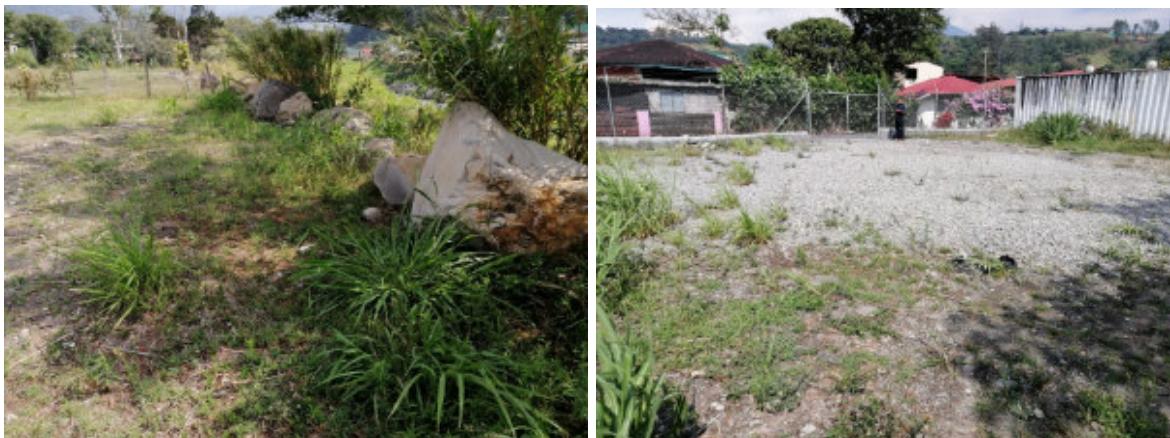
Fig. 6.1.1-1 y 6.1.1-2. Vegetación en el lote.

Con este método se determinó que la cobertura vegetal del lote es en un 100% herbácea de gramíneas.

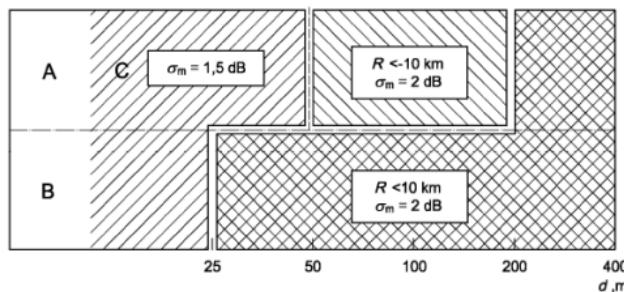
Figura A.1 — Radio de curvatura de la trayectoria sonora, R , y la contribución a la incertidumbre de medición asociada, expresada como la desviación típica, σ_m , debido a la influencia climática, para varias combinaciones de alturas fuente/receptor (A a C), en suelos porosos. A distancias d , expresadas en metros, de más de 400 m, el radio de curvatura debe ser menor

$$\text{a } 10 \text{ km y entonces la incertidumbre de medición, } \sigma_m, \text{ es igual a } \left(1 + \frac{d}{400}\right) \text{ dB}$$

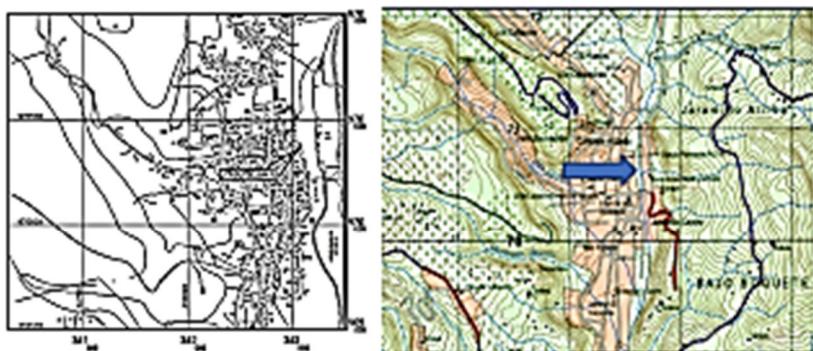
Figura 2.- Detalle de la ubicación y topografía del área evaluada, se trata de una zona ribereña, baja, en esta parte urbanizada de la cuenca del río Caldera

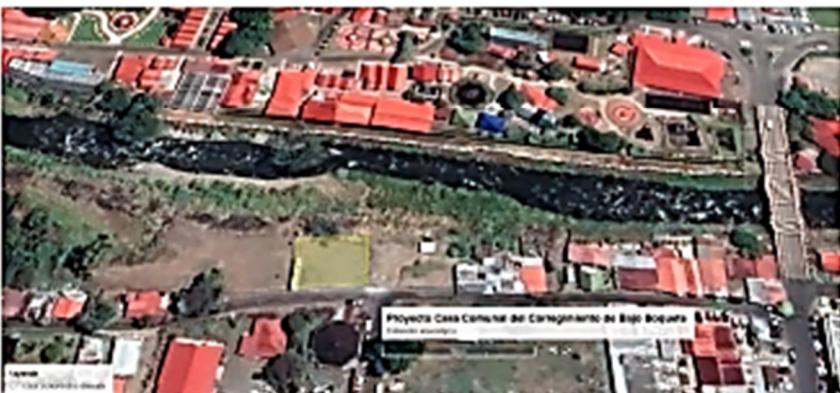
Figura 3.- Detalles del área a intervenir, nótense que es un área pequeña.

En atención a lo observado de alteraciones previas y al alcance del proyecto en lo que concierne a área a intervenir (ver Fig. 3 y 4), se determinó que no sería necesario complementar la inspección ocular con muestreos subsuperficiales. Visto que la propuesta involucra algunos movimientos de tierra, la recomendación de un monitoreo arqueológico será determinada por la autoridad competente. Sin embargo, cualquier hallazgo fortuito de bienes culturales-patrimoniales deberá ser reportado, precisamente, a la Dirección Nacional de Patrimonio Cultural del Ministerio de Cultura.

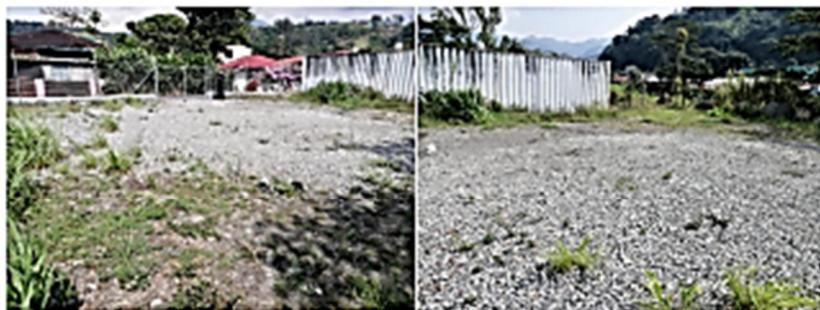
Figura 5.- Vistas del sector norte del área a intervenir, nótese el relleno.

Aunque la parte del predio que será intervenida ya tiene un relleno y presenta afectación previa, la visibilidad superficial era lo suficientemente buena y la inspección ocular, que enfatizó la observación de todos aquellos puntos erosionados o con menos pasto en el resto del previo sin llenar, que, a juzgar por la ausencia de vestigios superficiales, se concluye preliminarmente que el potencial arqueológico del predio estudiado sería bajo o nulo.

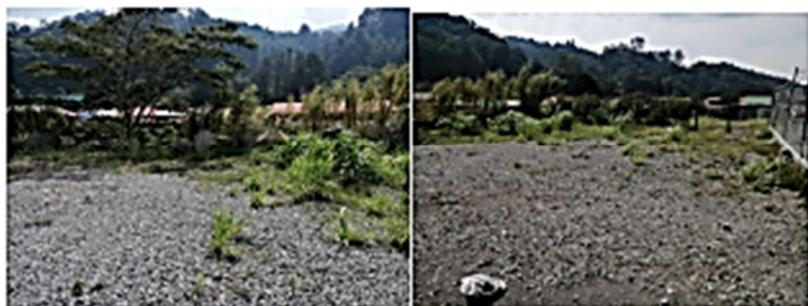
Figura 6.- Vistas adicionales del área con nivelación y relleno previos.

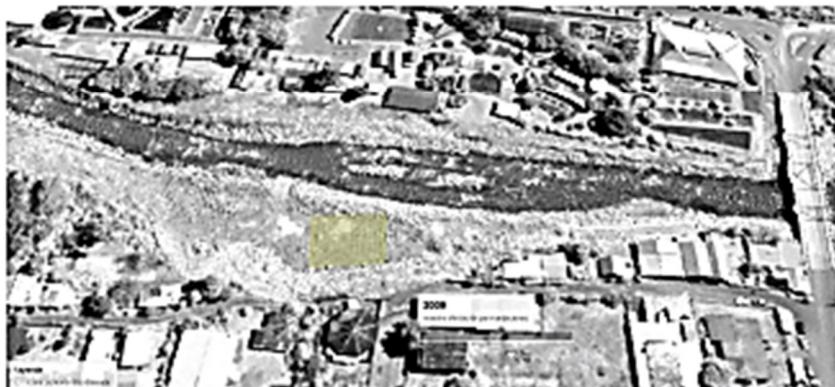
Figura 7.- Imagen satelital de 2009 que muestra claramente la afectación previa del predio por las inundaciones del año anterior.

Este lote ya fue intervenido hace mucho tiempo; fue afectado por socavación en la parte trasera por las inundaciones del río caldera del 2008, pero como parte de las obras de protección que se realizaron en las márgenes del río, se construyó un muro en la parte afectada y se efectuó un relleno, por lo que ahora en la zona de construcción no existe más que vegetación herbácea, las aguas servidas del proyecto se manejarán mediante la construcción en un tanque séptico con su pozo de infiltración.

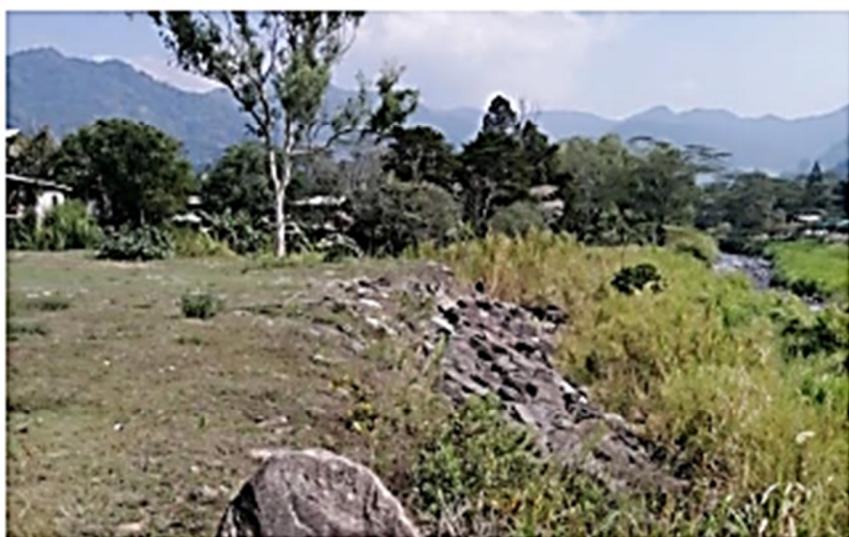
Figura 8.- *Vista del muro de contención de piedra construido después de las inundaciones de 2008.*
