Respuestas de la adenda DEIA-DEEIA-AC-0152-2007-2023

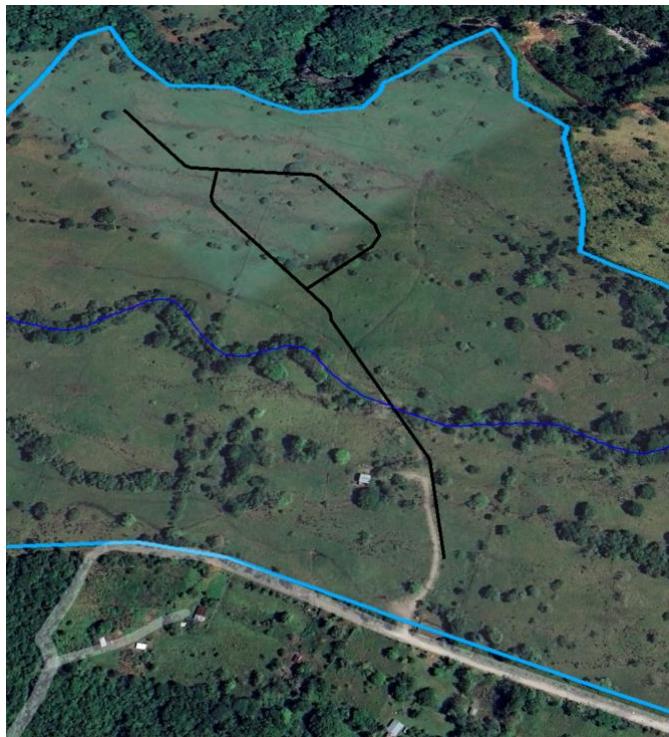
R/. El camino por rehabilitar está dentro del área de la finca donde se levantó la línea base. Parte del camino ya existe y el resto sería nuevo. Ver imagen a continuación como referencia.

R/. El camino por rehabilitar es el camino existente dentro de la finca, hasta llegar al sitio del proyecto. Para esto se realizará un corte para nivelar, uso de tosca sobre el camino, para su posterior compactación. Además, se construirán drenajes ambos lados del camino para una mayor vida útil.

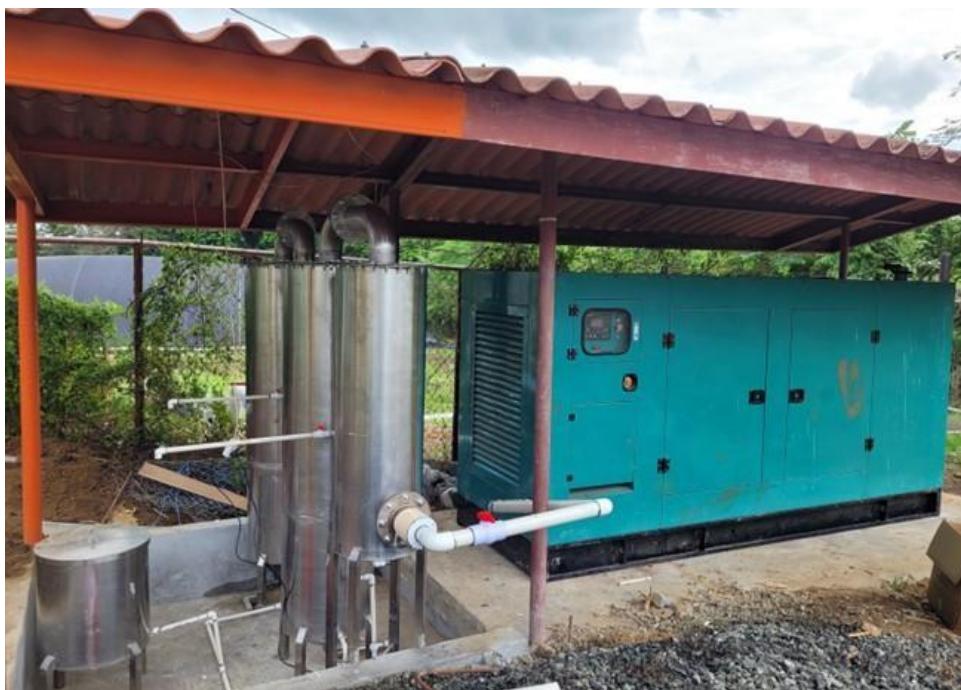
- Generador eléctrico a biogás con pistones y camisas de acero inoxidable y aislador de sonido.
- Filtros húmedos para purificar el biogás a base de carbón activado.
- Sistema de bombeo de biogás.
- Tuberías de traslado de biogás en PVC calibre 26.
- Casetas de protección.
- Tablero eléctrico de control.

Foto 1. Ejemplo de un Generador funcionado a Biogás, Los Santos, Panamá. Sistema de Biodigestor y generador Instalado por Ing. Juan R Carrasco. Los Santos, Panamá 2024.
c. Indicar cómo será el manejo de los lodos en las lagunas de oxidación.

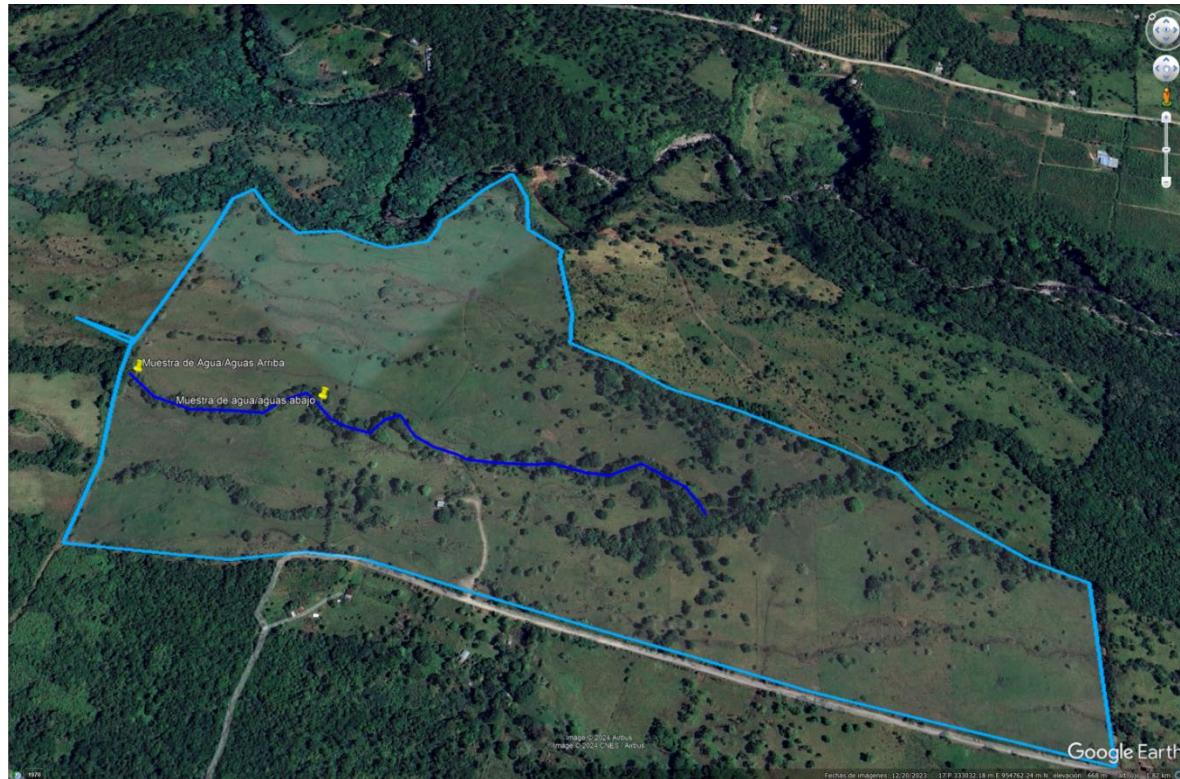
Figura 1 Quebrada sin nombre que atraviesa propiedad

R/. La propiedad es atravesada por una quebrada sin nombre, ver Figura 1 como referencia, esta quebrada es la que se seca completamente para verano y en la cual se lograron realizar los análisis de agua presentados en el EsIA. Es importante aclarar que si bien el laboratorio nombre las muestras como "Río Majagua / Aguas arriba" y "Río Majagua/Aguas Abajo" esto es un error ya que las tomas pertenecen a la quebrada sin nombre y esto se puede corroborar con las coordenadas de las muestras. Las cuales son las siguientes:

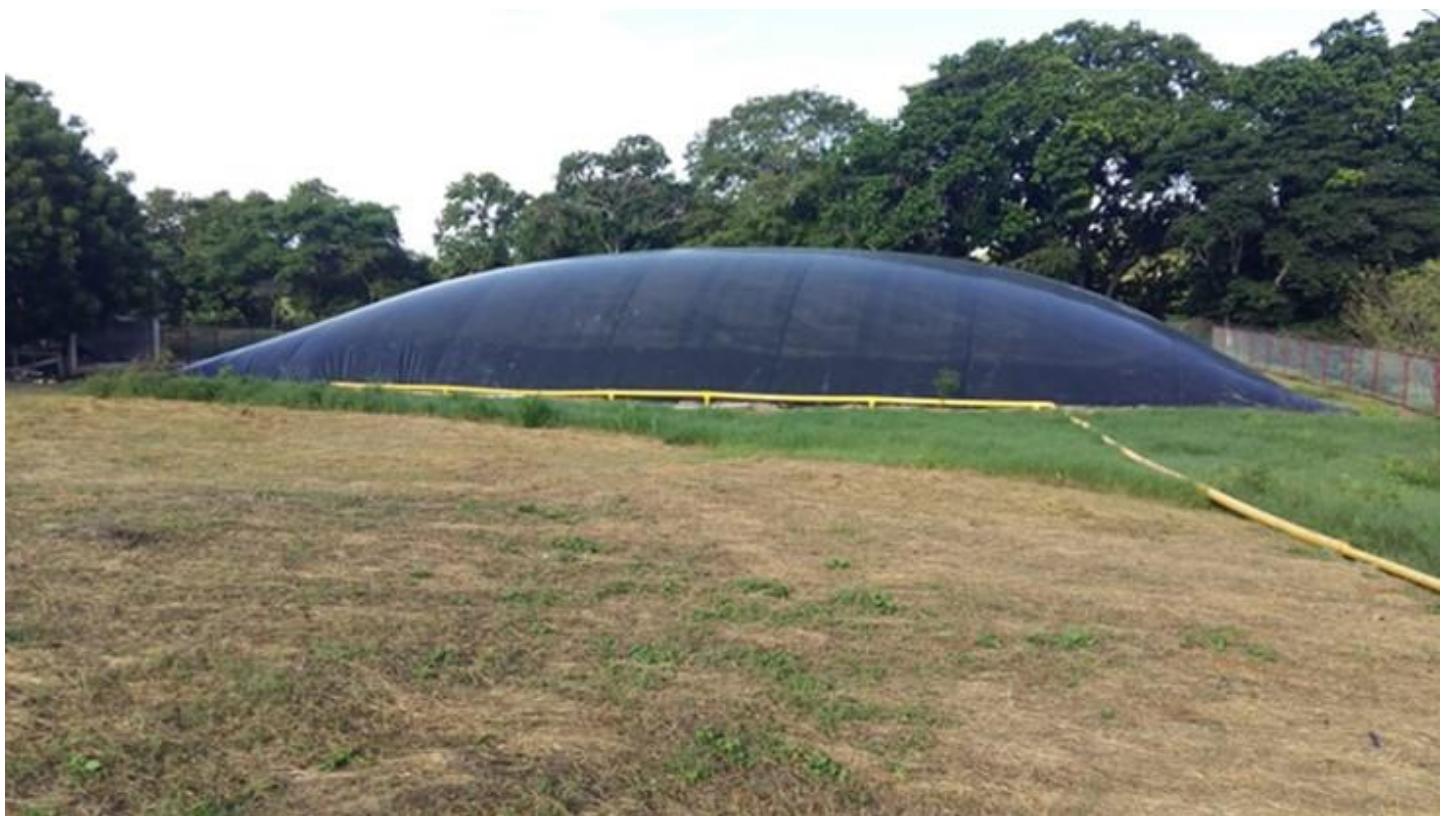
Ejemplo del sistema de tratamiento a implementar en el proyecto

Foto 1. Sistema de Biodigestor Lagunar. Fuente, JRC CONSULTORES, S.A. (Ing. Juan Raúl Carrasco),

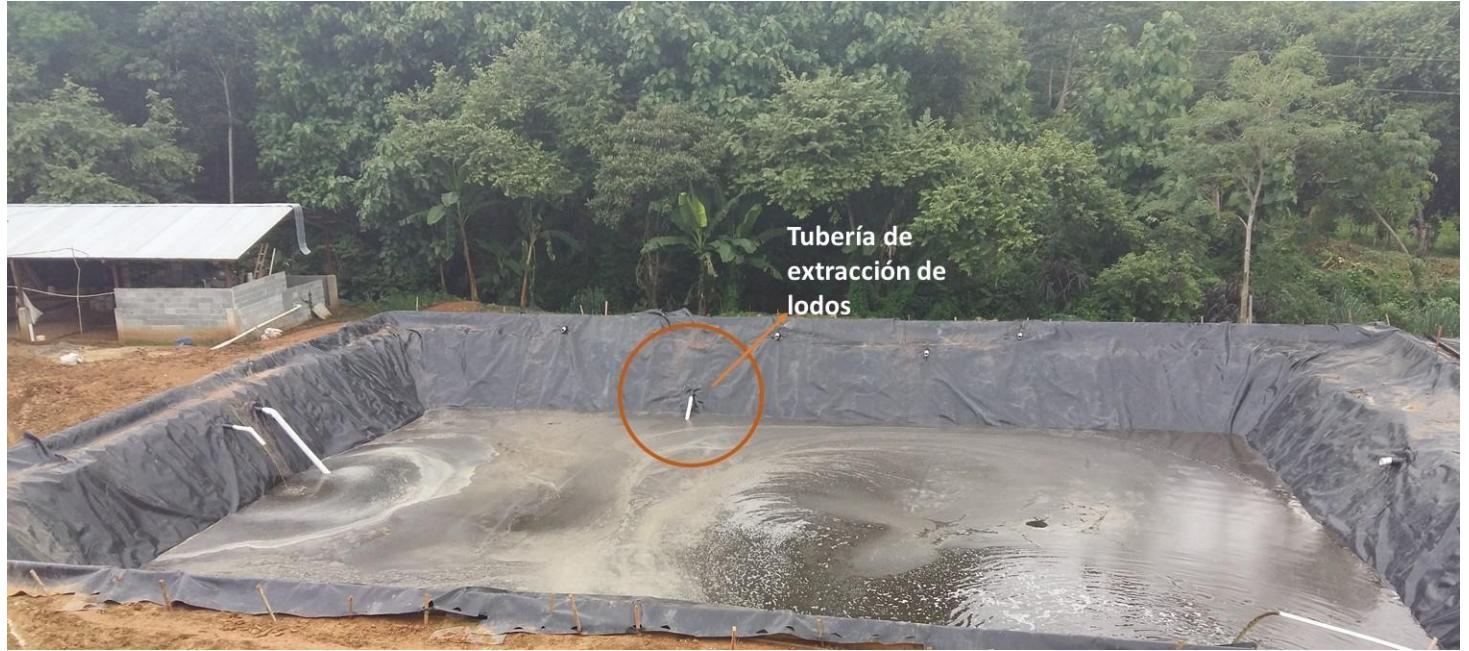
Foto 2. Tubería de extracción de lodo. Foto propiedad de Juan Raúl Carrasco

R/. Los lodos que se generan en el sistema de tratamiento de agua residual serán extraídos mediante tuberías colocadas en el fondo de la tina de tratamiento en Angulo de 45°.

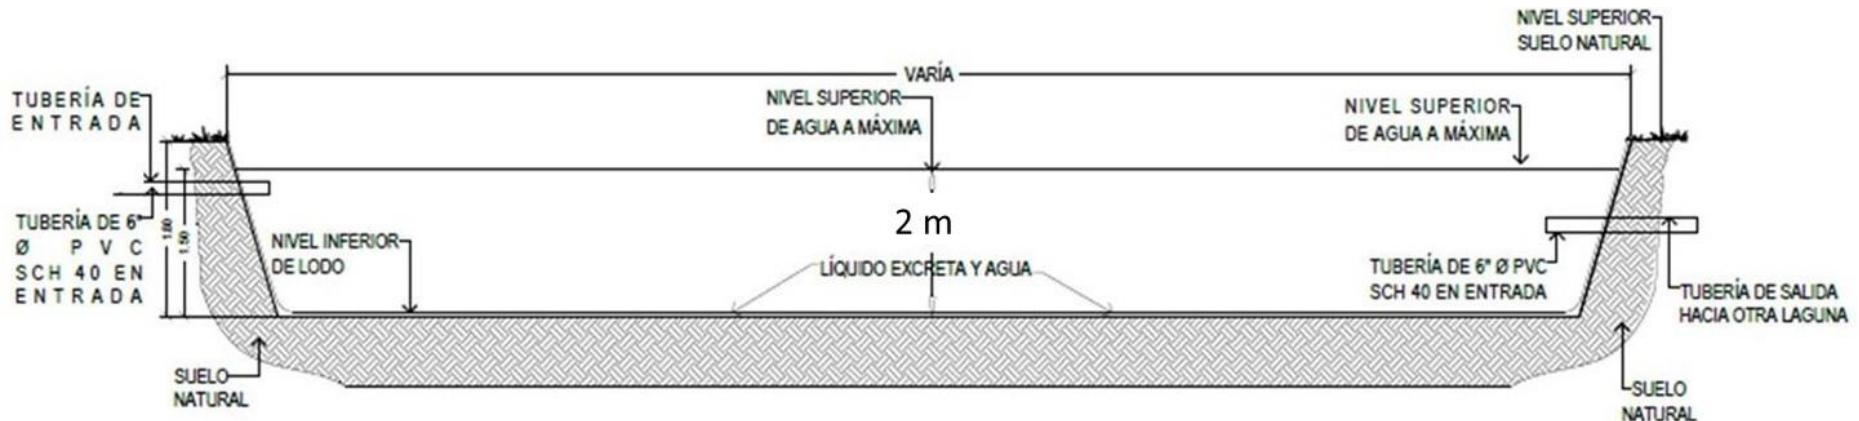
DISEÑO DE LAGUNAS

Especificaciones de diseño

Talud: 1-1

La primera laguna con unas dimensiones promedios de 25 m x 50 m x 2 m, tiene la función de tratar las aguas residuales, mediante la sedimentación y degradación de la materia orgánica.

La segunda laguna tendrá unas dimensiones de 25m x 50 m x 2 m de profundidad, la función principal de esta laguna es el tratamiento de las aguas residuales mediante la degradación de la materia orgánica.

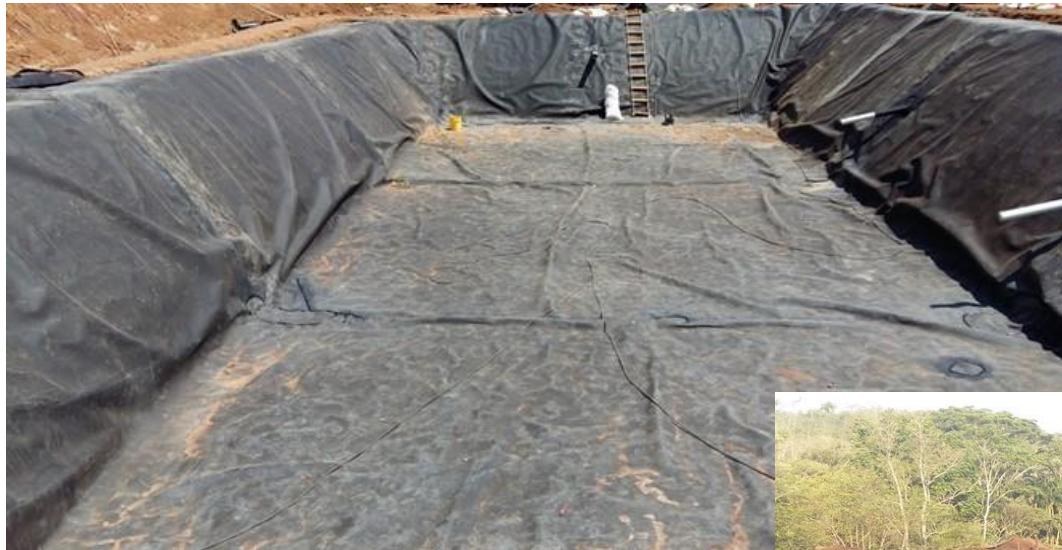
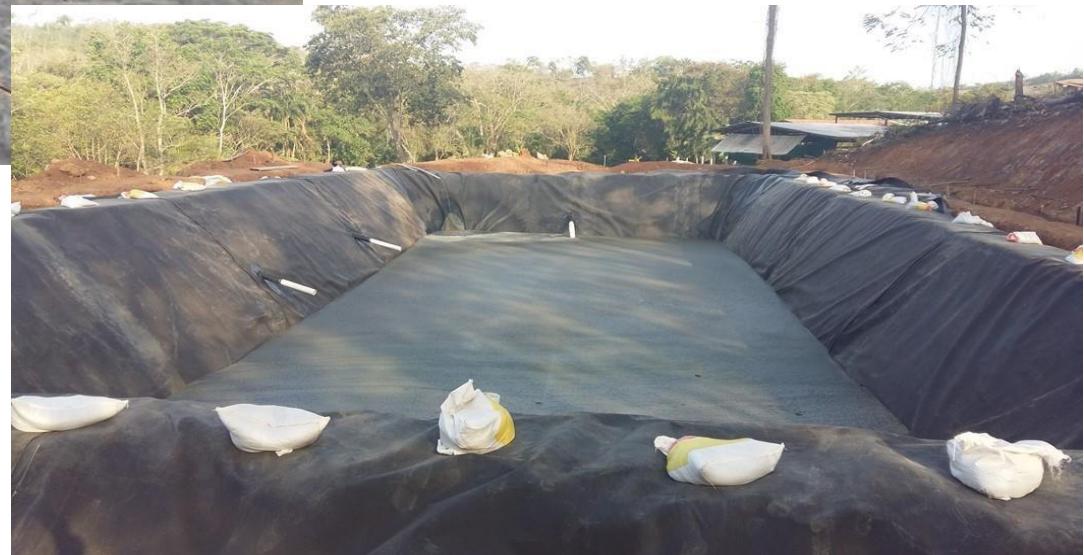
Laguna impermeabilizada

Foto 3. Colocación de Geomembrana para la impermeabilización de la laguna. Foto propiedad de Juan Raúl Carrasco

Los sistemas lagunares impermeabilizados, es el método más seguro, para evitar la contaminación de fuentes de aguas subterráneas, ya que se evita la infiltración de las aguas residuales no tratadas.

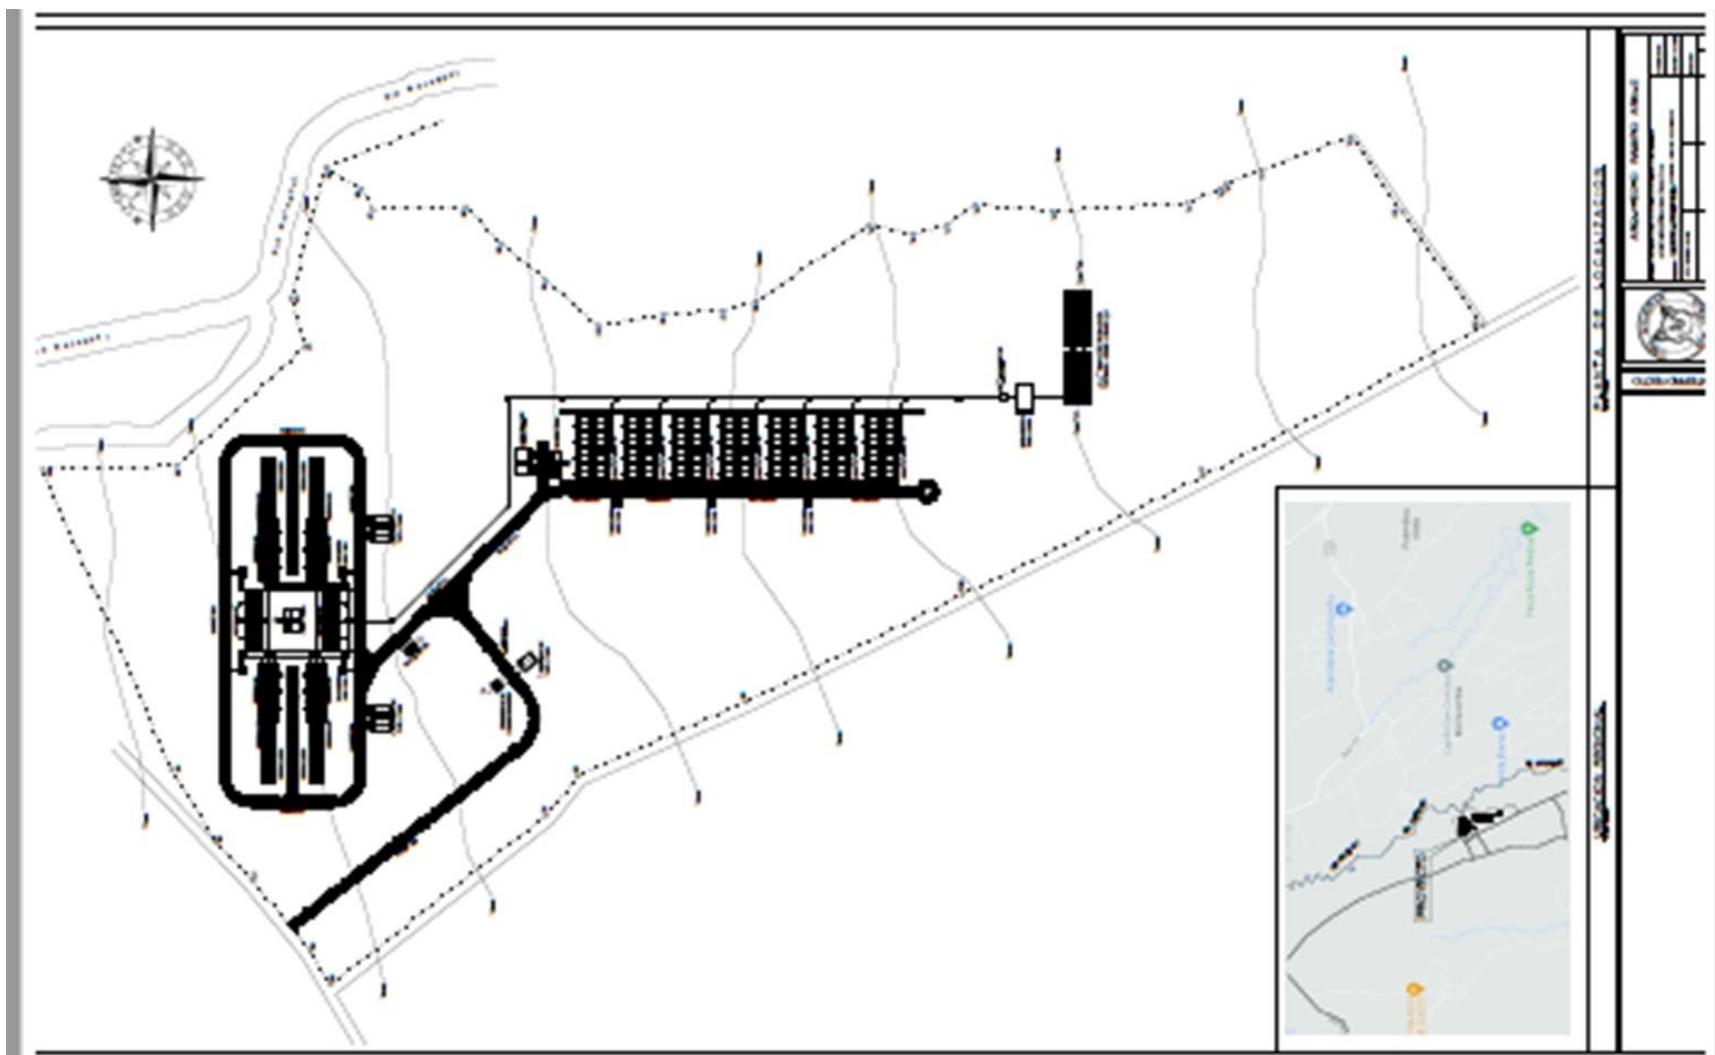
Imagen 1. Esquema de ubicación de las galeras y sistema de tratamiento de agua residual

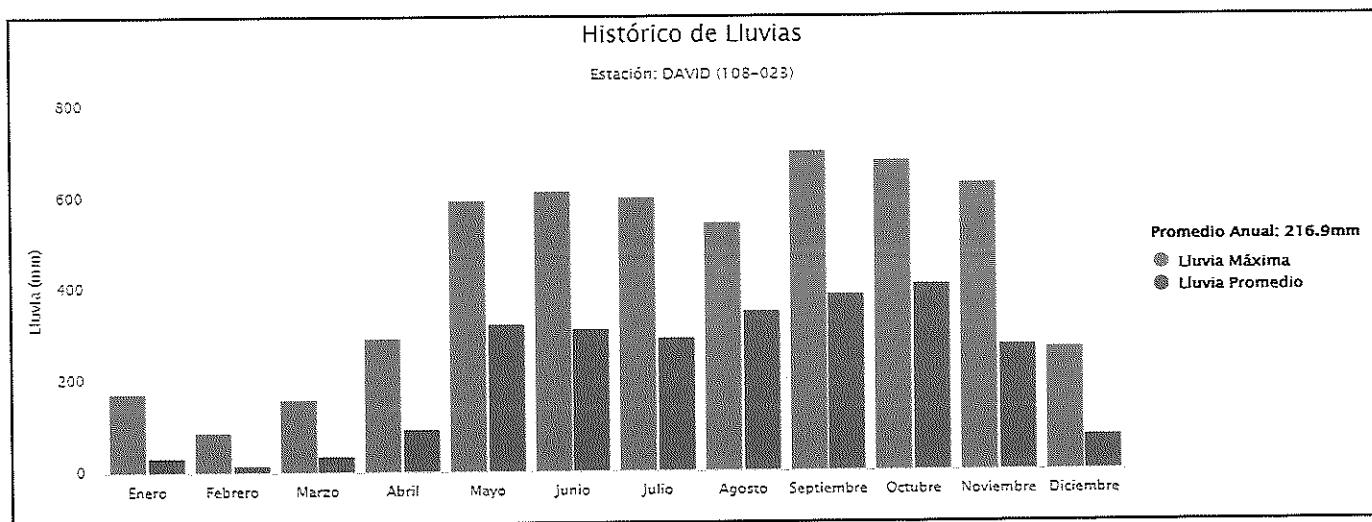
Figura N°4. Precipitación Media en la Zona del Proyecto- Estación David (108-023).

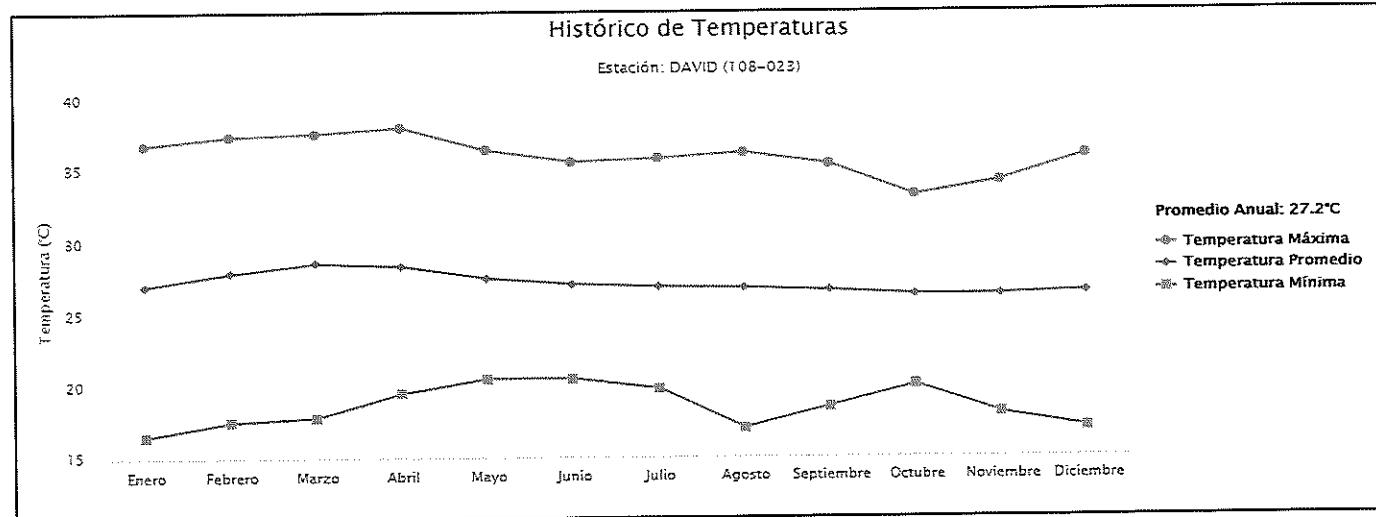
La región presenta una temperatura máxima promedio anual de 37.6 °C y promedio de temperatura mínima de 16.5 °C, las temperaturas más bajas se registran en los meses de diciembre a marzo y agosto, mientras que los meses con mayor temperatura, van de enero a mayo.

Figura N°5. Temperatura Media en la Zona del Proyecto- Estación David (108-023).

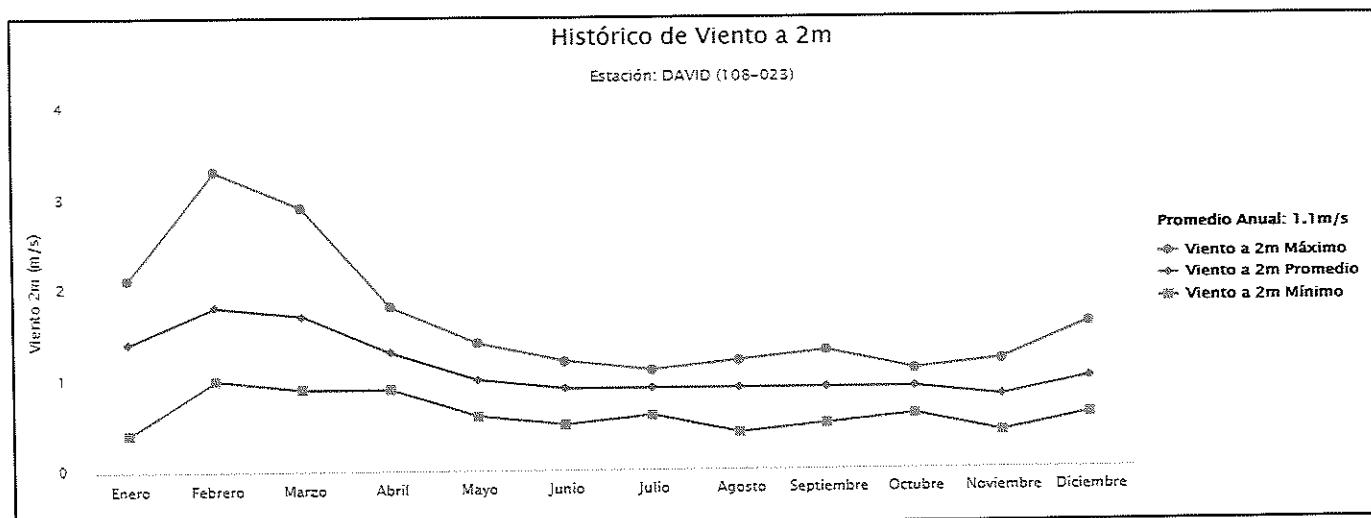
Dentro del área en estudio, La Estación David (108-023), cuenta con información de viento en superficie presentando mayores velocidades de los vientos en época seca (flujo predominante de vientos alisios) mientras en los meses lluviosos el viento es menos intenso y muy variable en su dirección.

Figura N°6. Vientos Media en la Zona del Proyecto- Estación David (108-023)

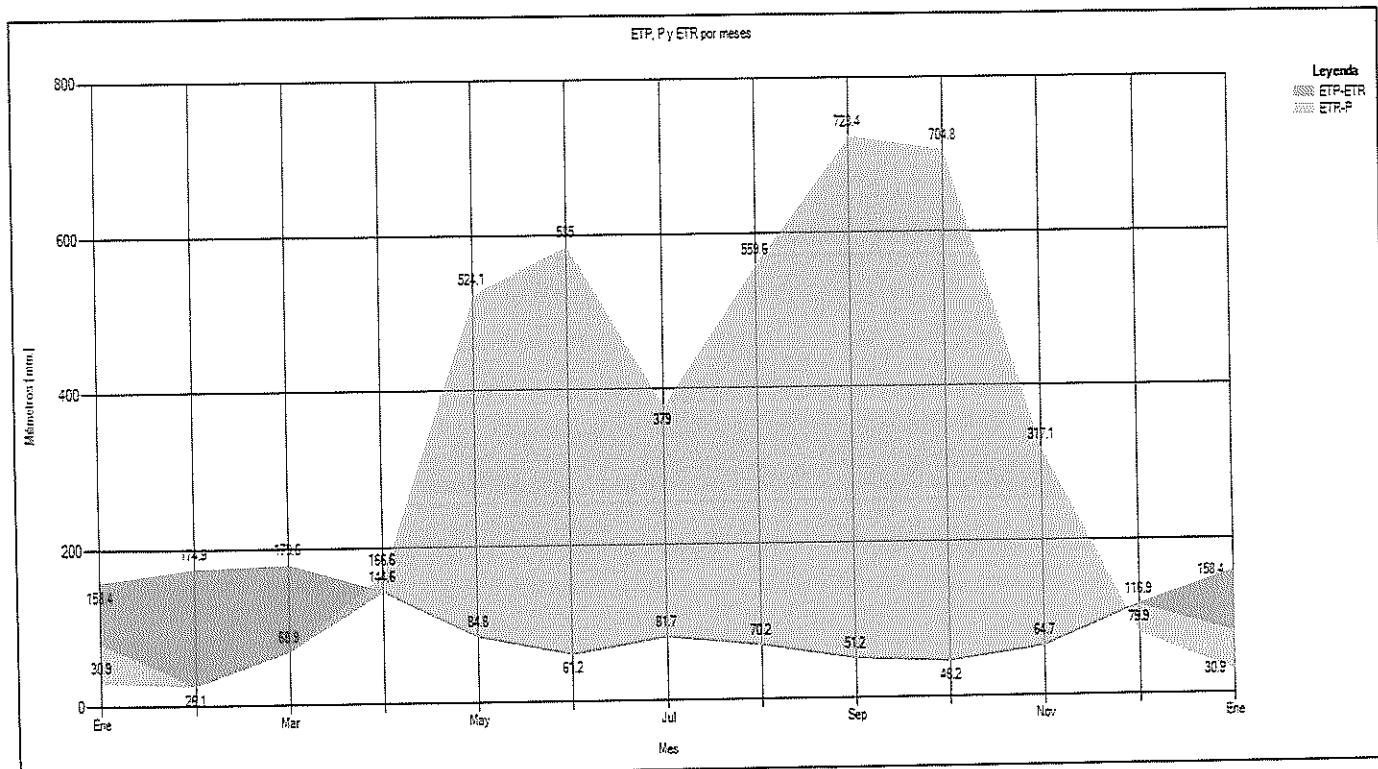
Figura N°8. Grafica de la Serie ETP, P Y ETR, Mensual

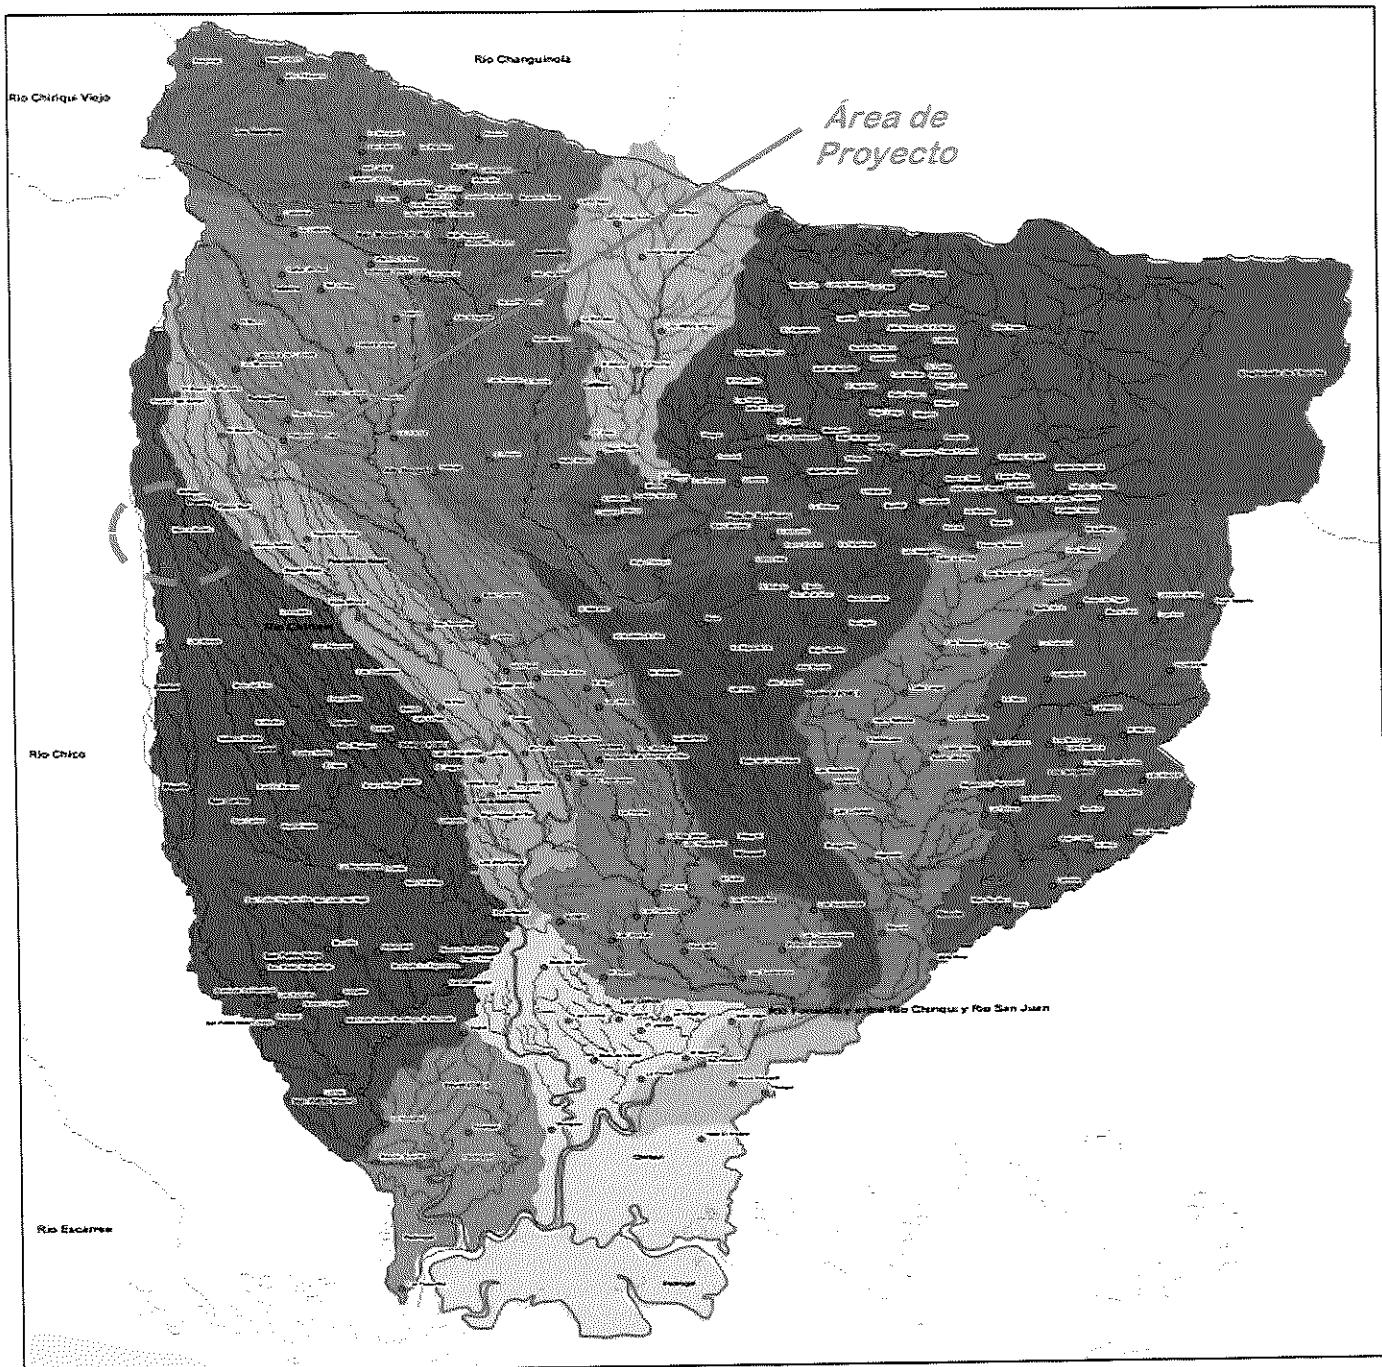
Figura N°9A. Cuenca del Proyecto, Rio Chiriquí (108)

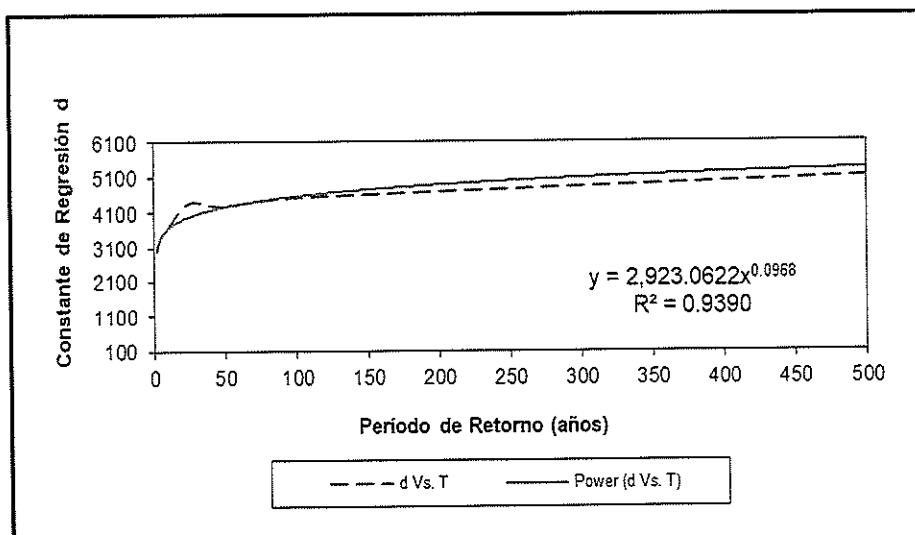
Figura N°12a. Regresiones de la Cuenca.

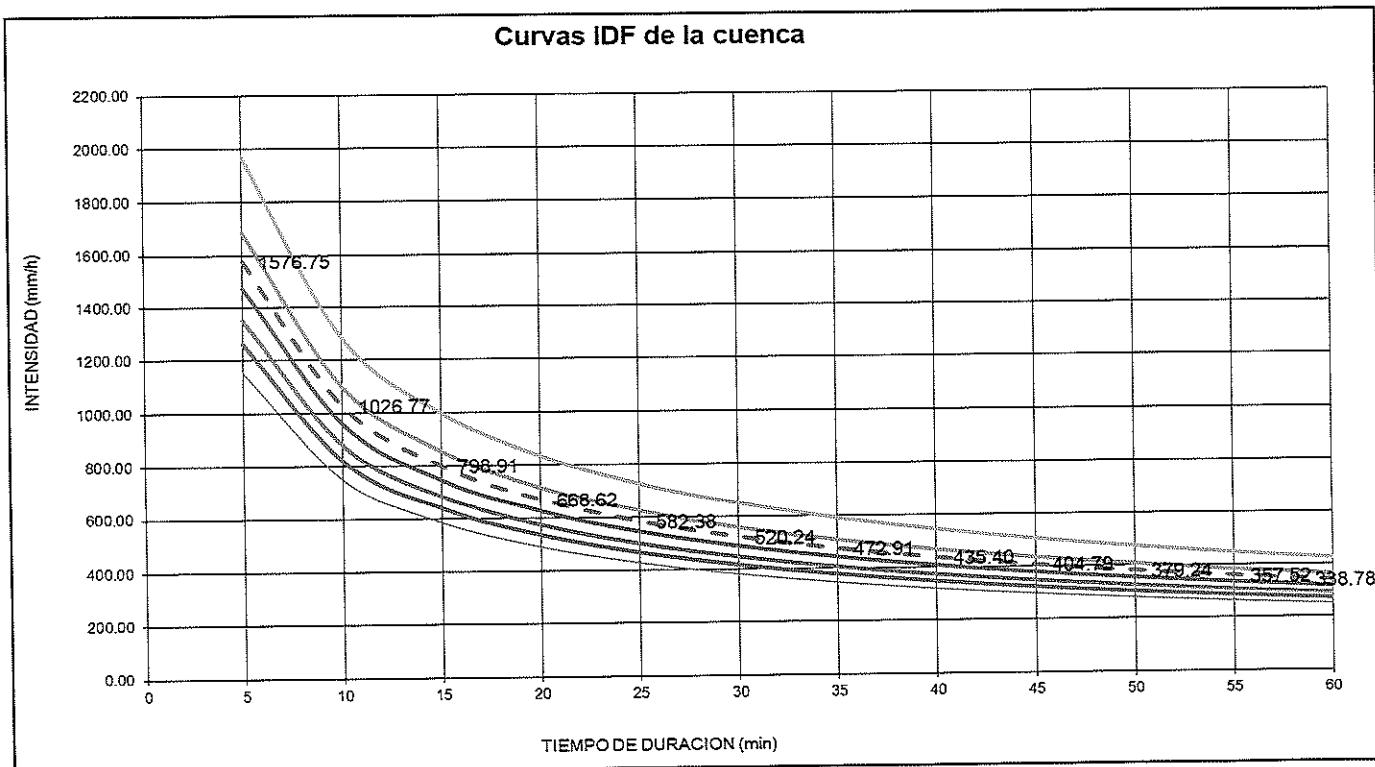
Figura N°12b. Curvas I-D-F de la Cuenca

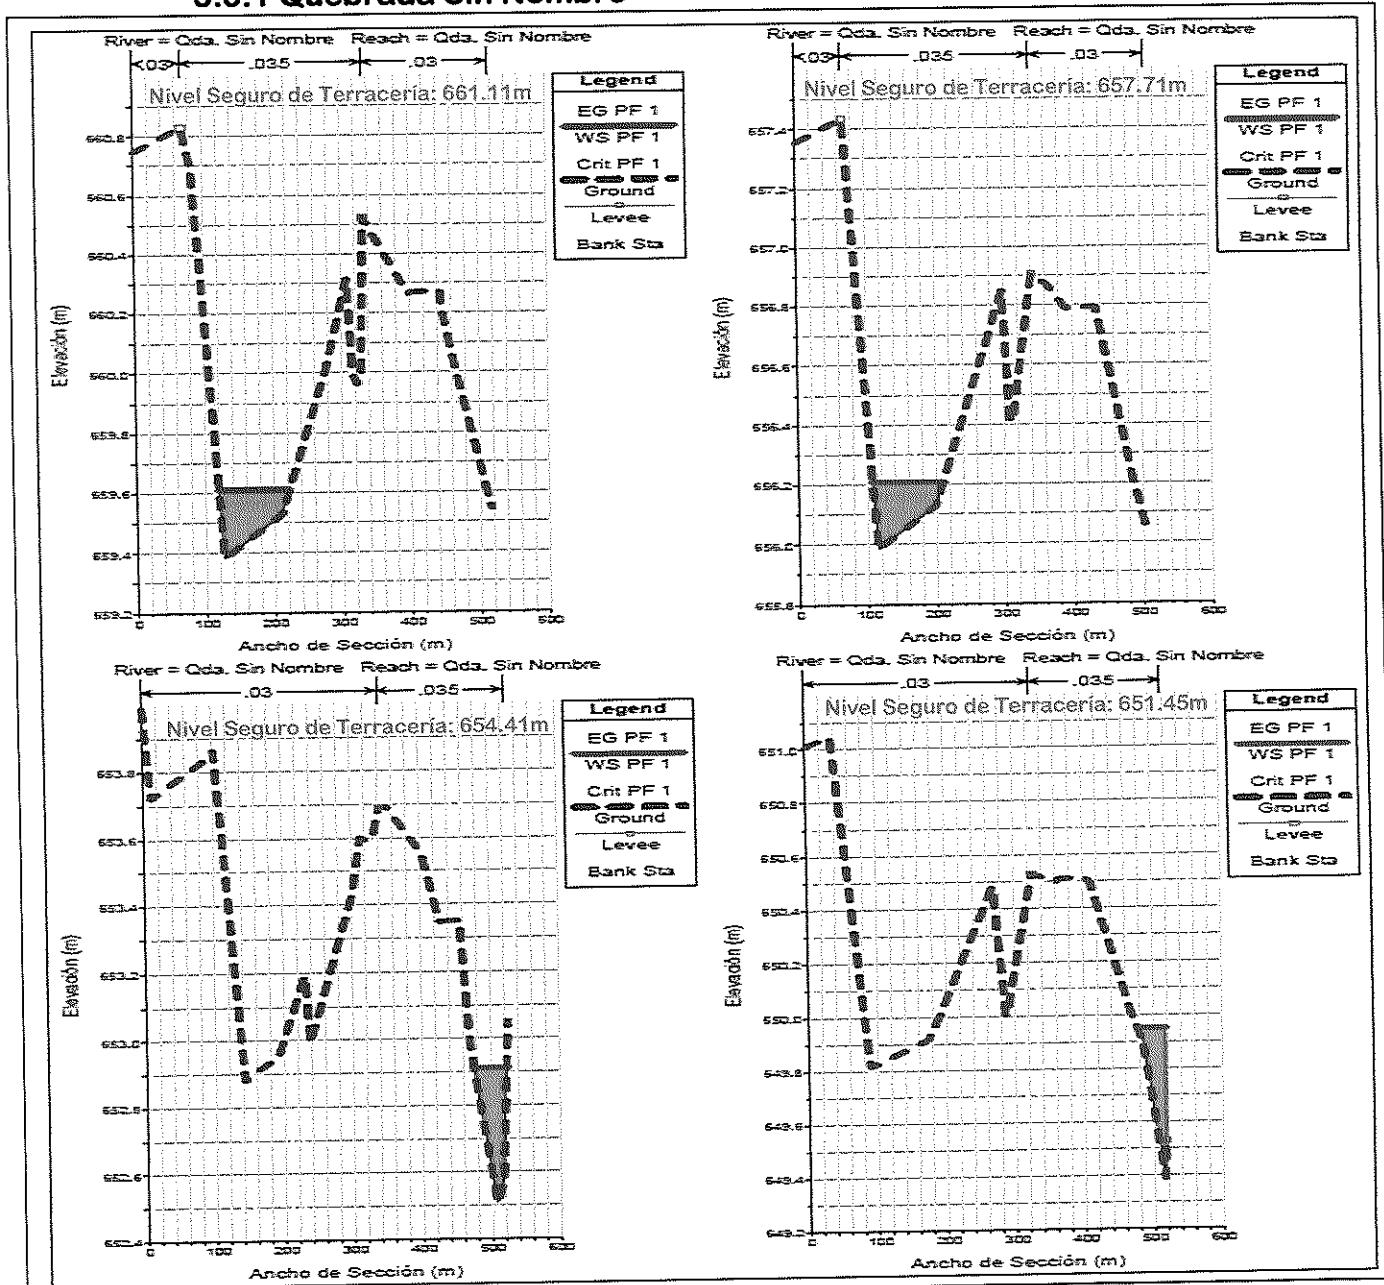
Figura N°13. Secciones Transversales de la Quebrada Sin Nombre-Estación OK+000-OK+190.42.

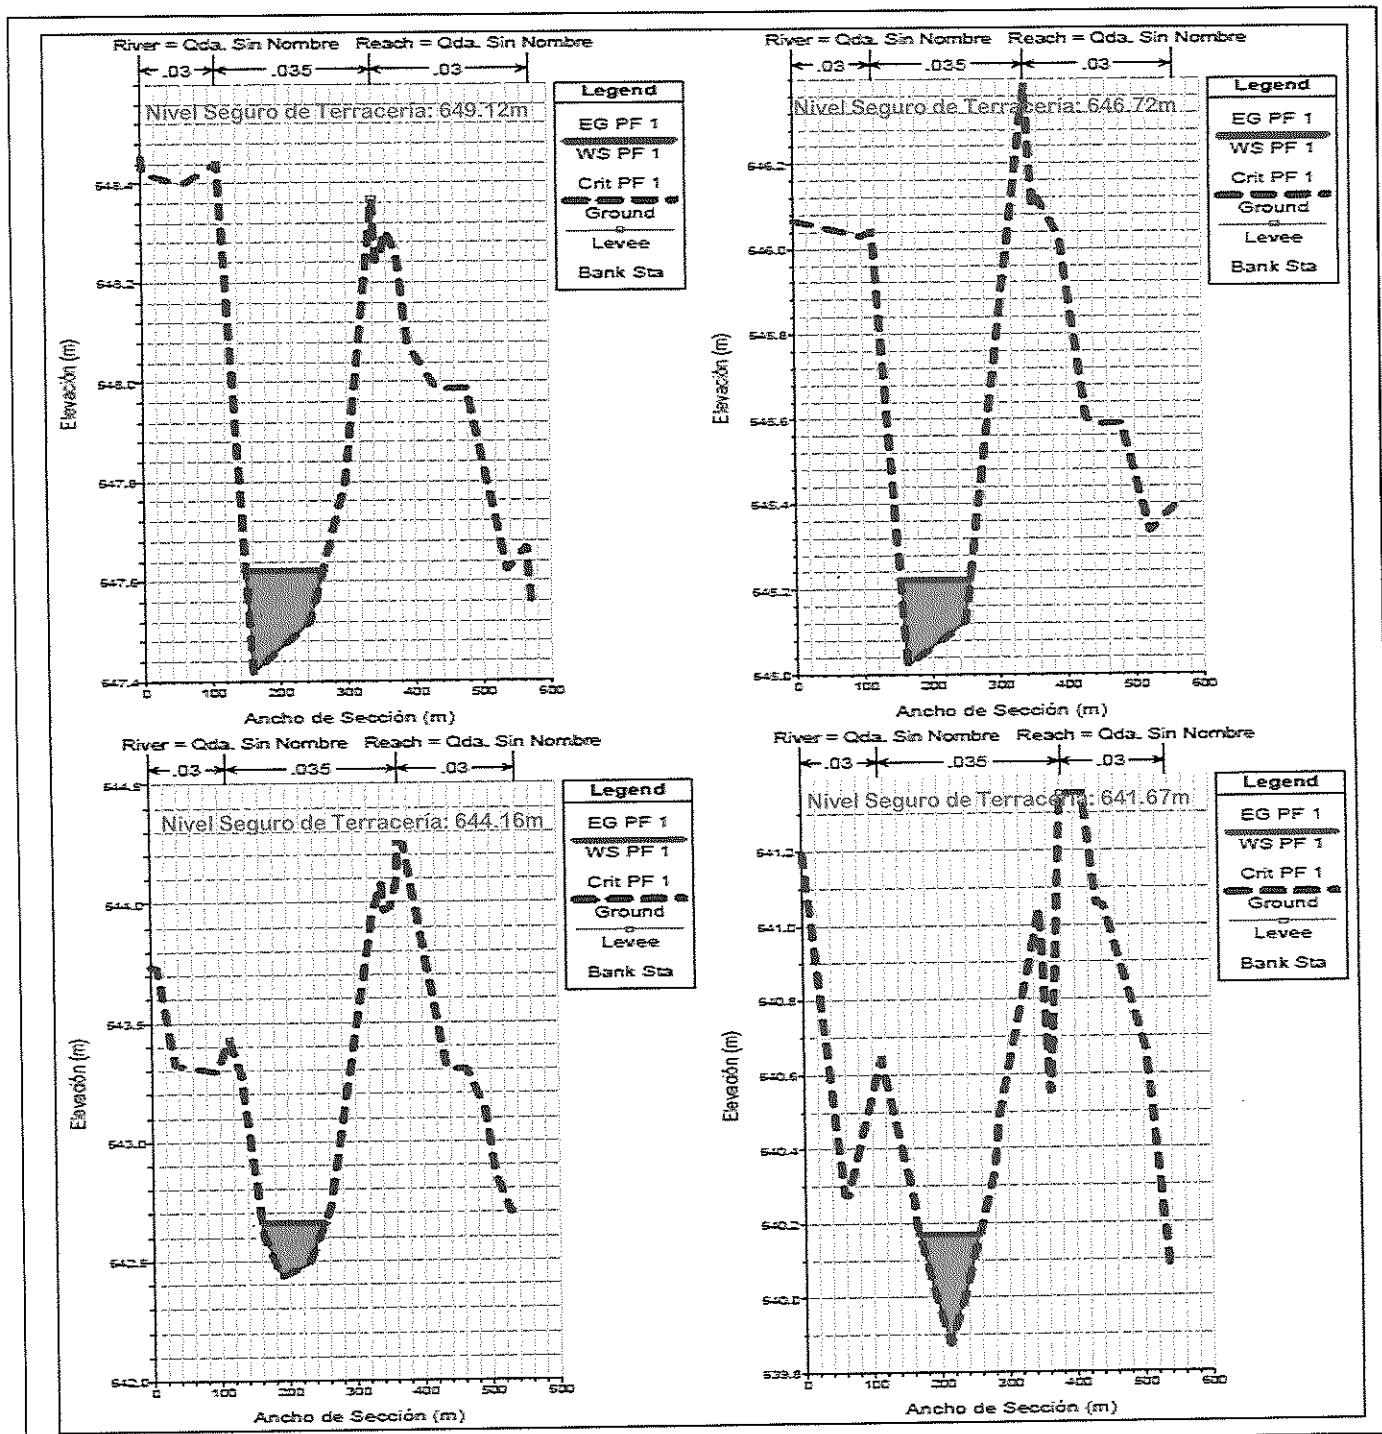
Figura N°14. Secciones Transversales de la Quebrada Sin Nombre-Estación 0K+253.06-0K+420.70.

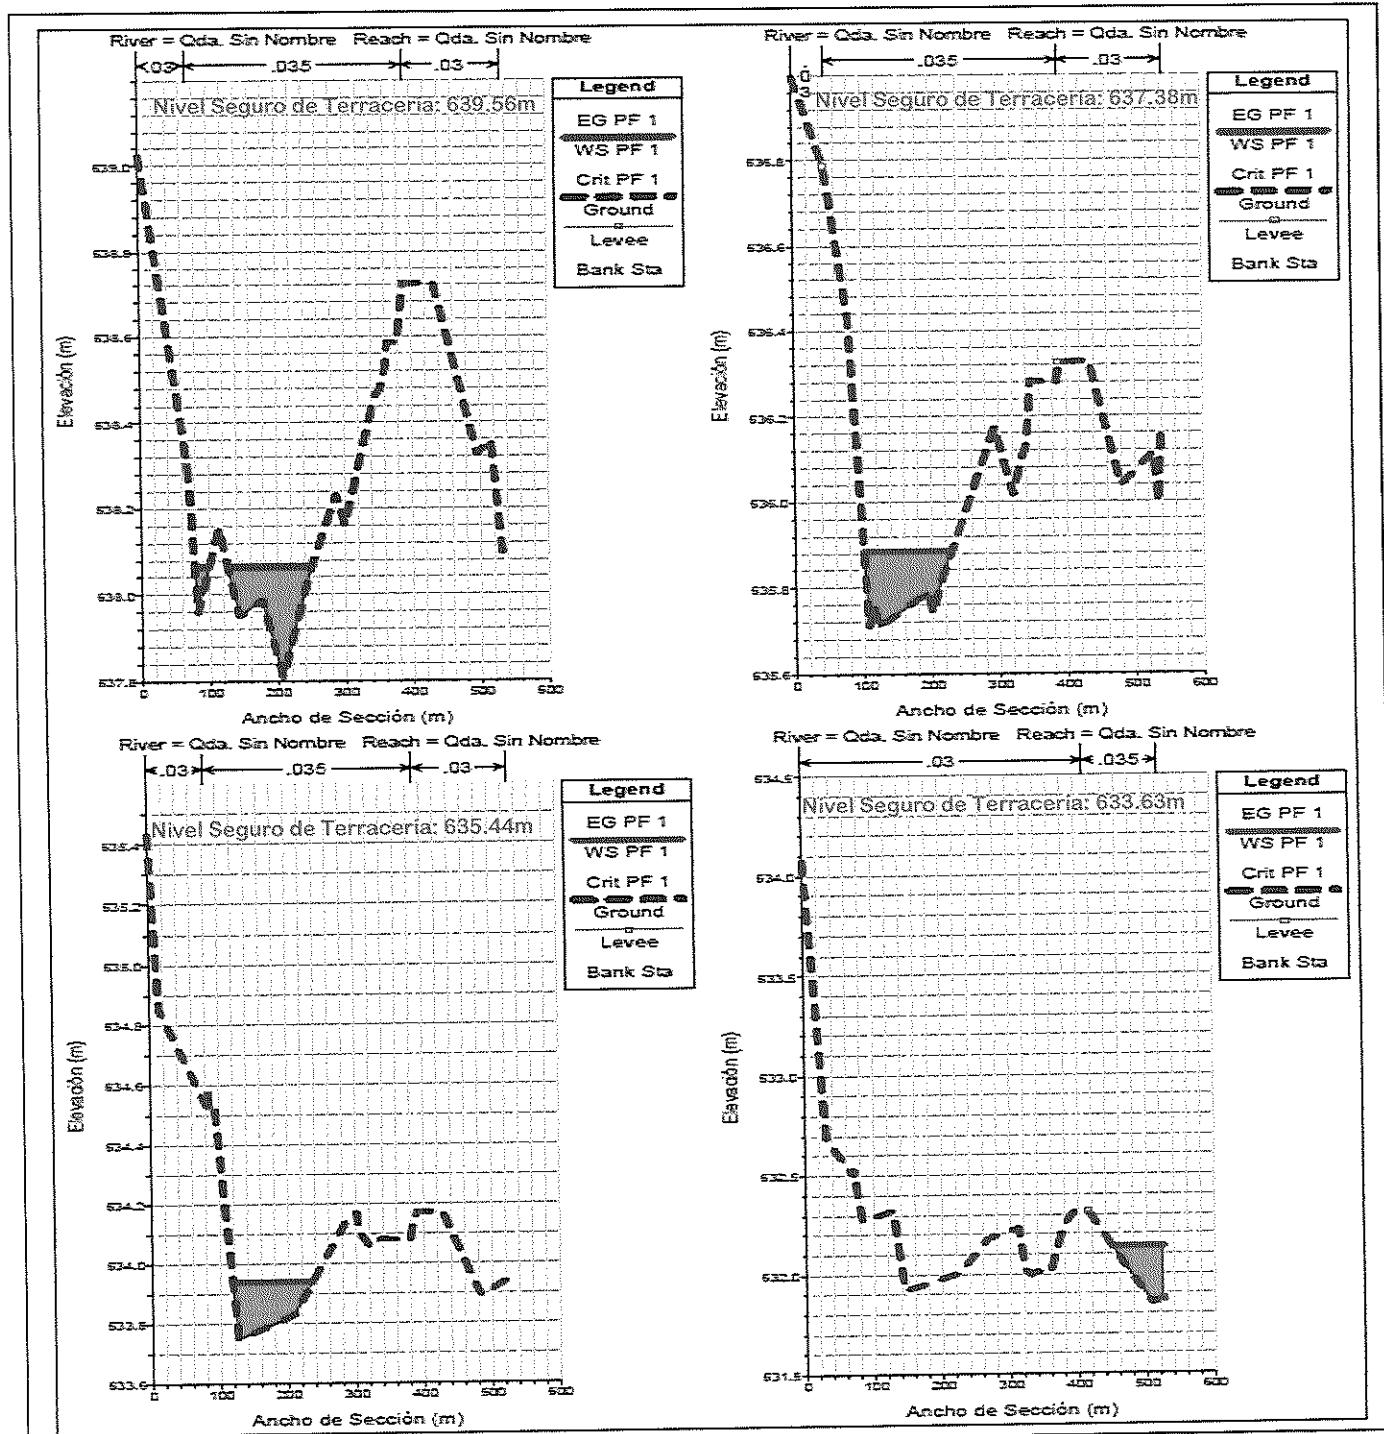
Figura N°15. Secciones Transversales de la Quebrada Sin Nombre-Estación 0K+480.56-0K+648.55.
