Respuestas de la adenda DEIA-DEEIA-AC-0152-2007-2023

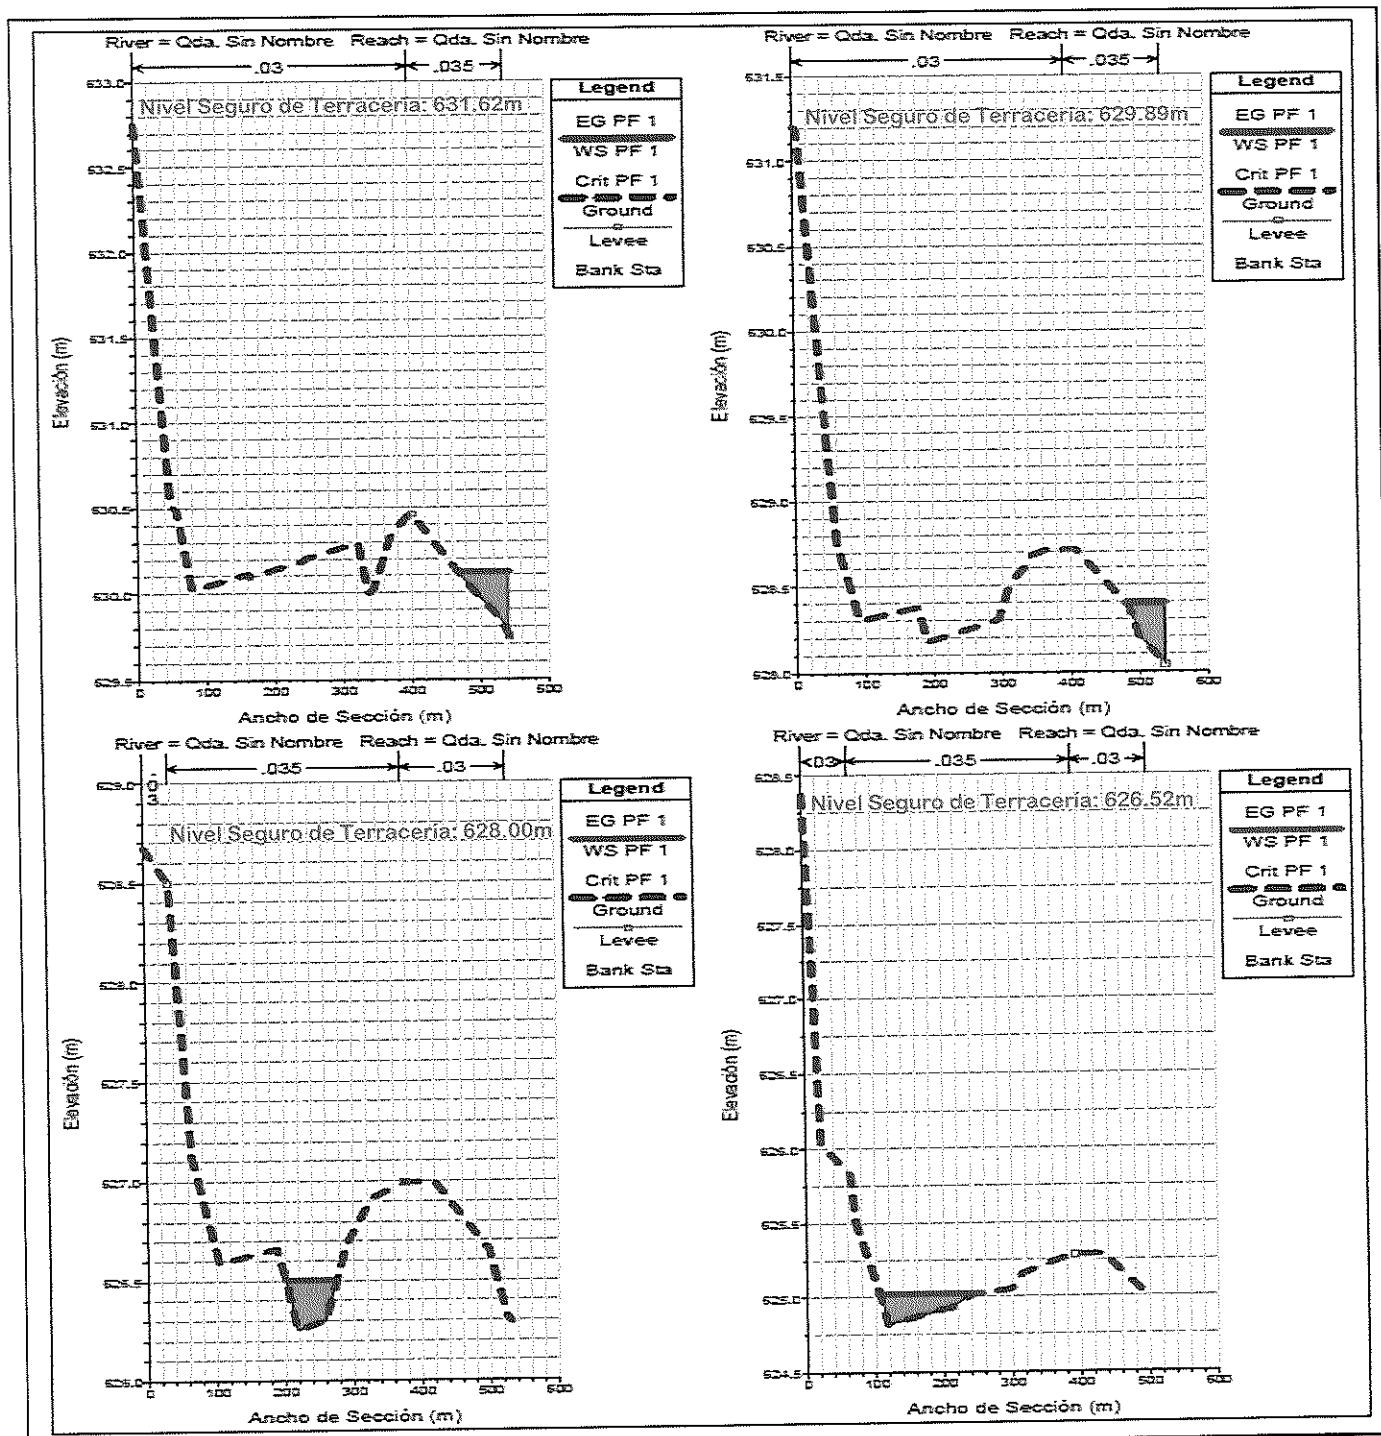
Figura N°16. Secciones Transversales de la Quebrada Sin Nombre-Estación 0K+713.52-0K+917.86.

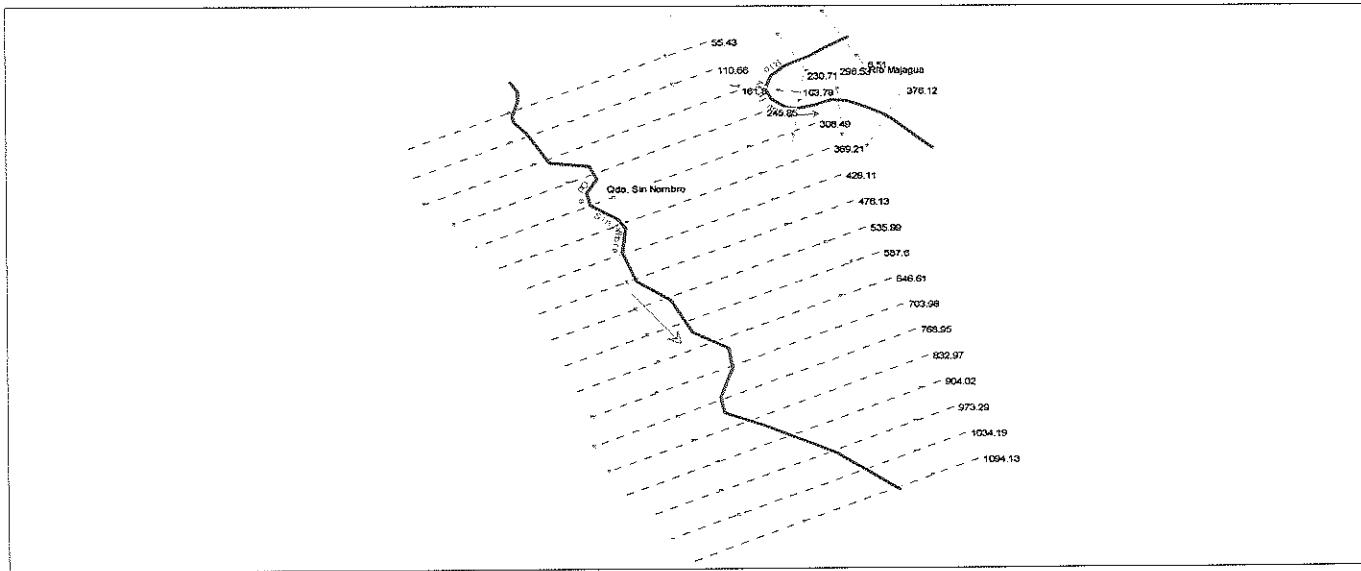
Figura N°18, Planta Quebrada Sin Nombre

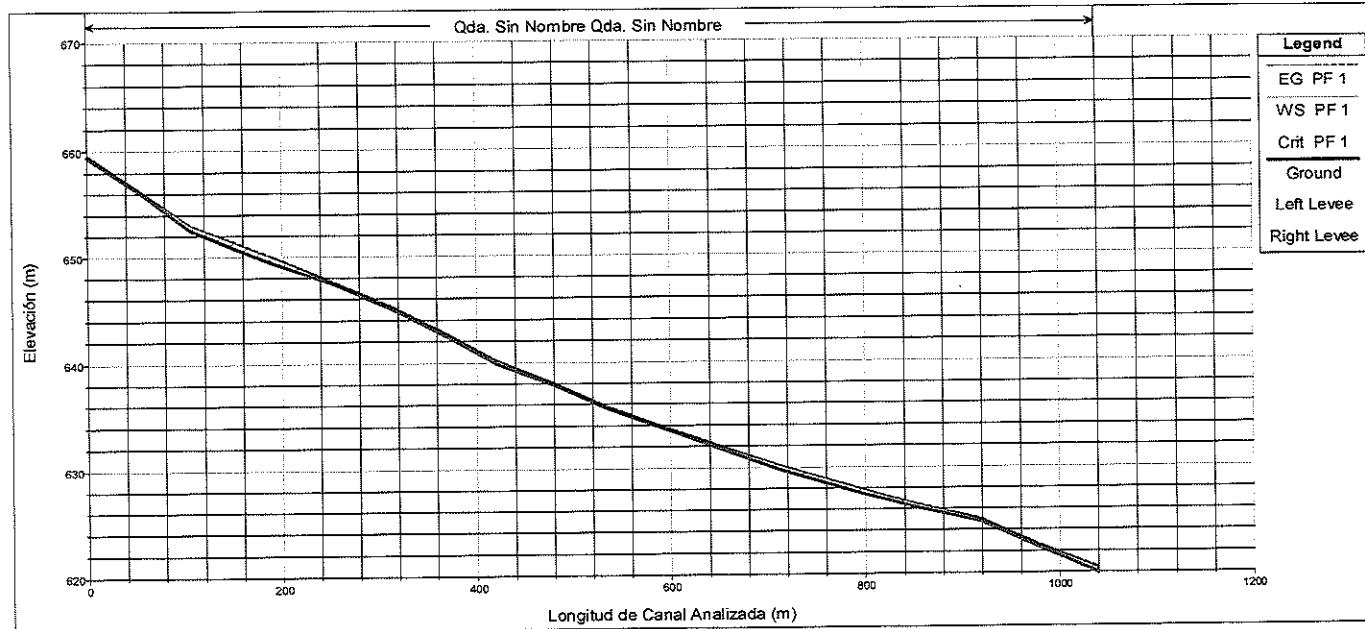
Figura N°19, Perfil de Quebrada Sin Nombre en el Área del Proyecto.

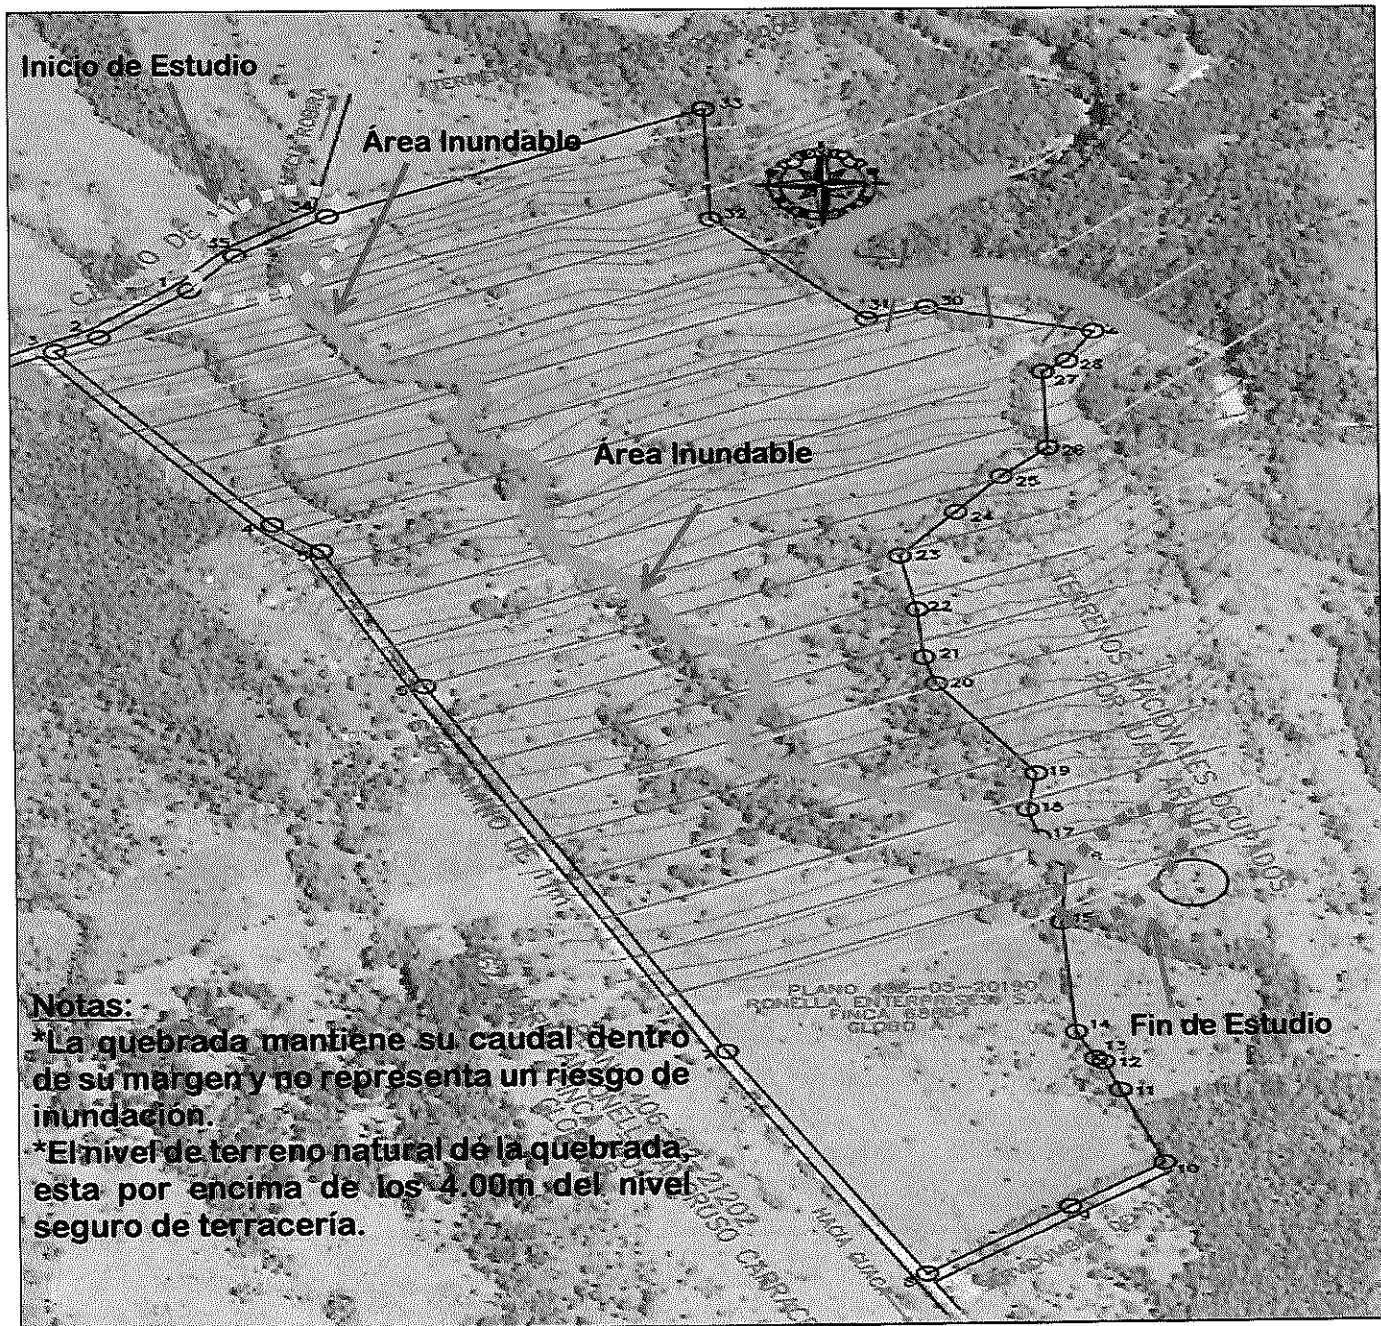
Figura N°22. Planta de Área Inundable del Cauce, colindante al Proyecto,

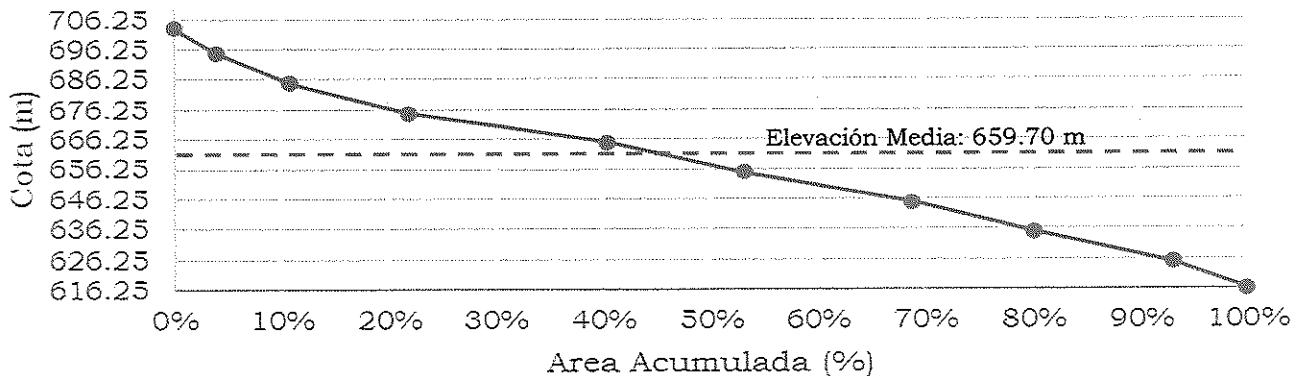
Figura N°26, curva hipsométrica Quebrada Sin Nombre

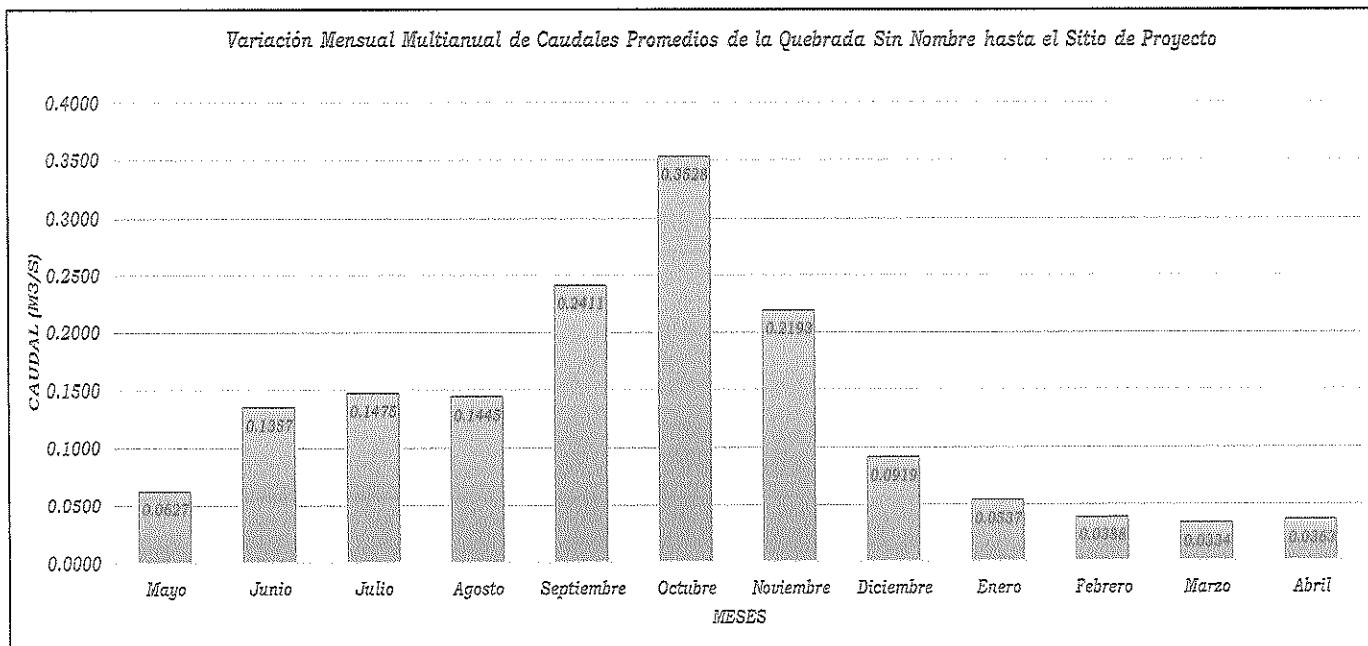
Figura N°30, Variación Mensual de Caudales Promedios hasta Área del Proyecto (Quebrada Sin Nombre)

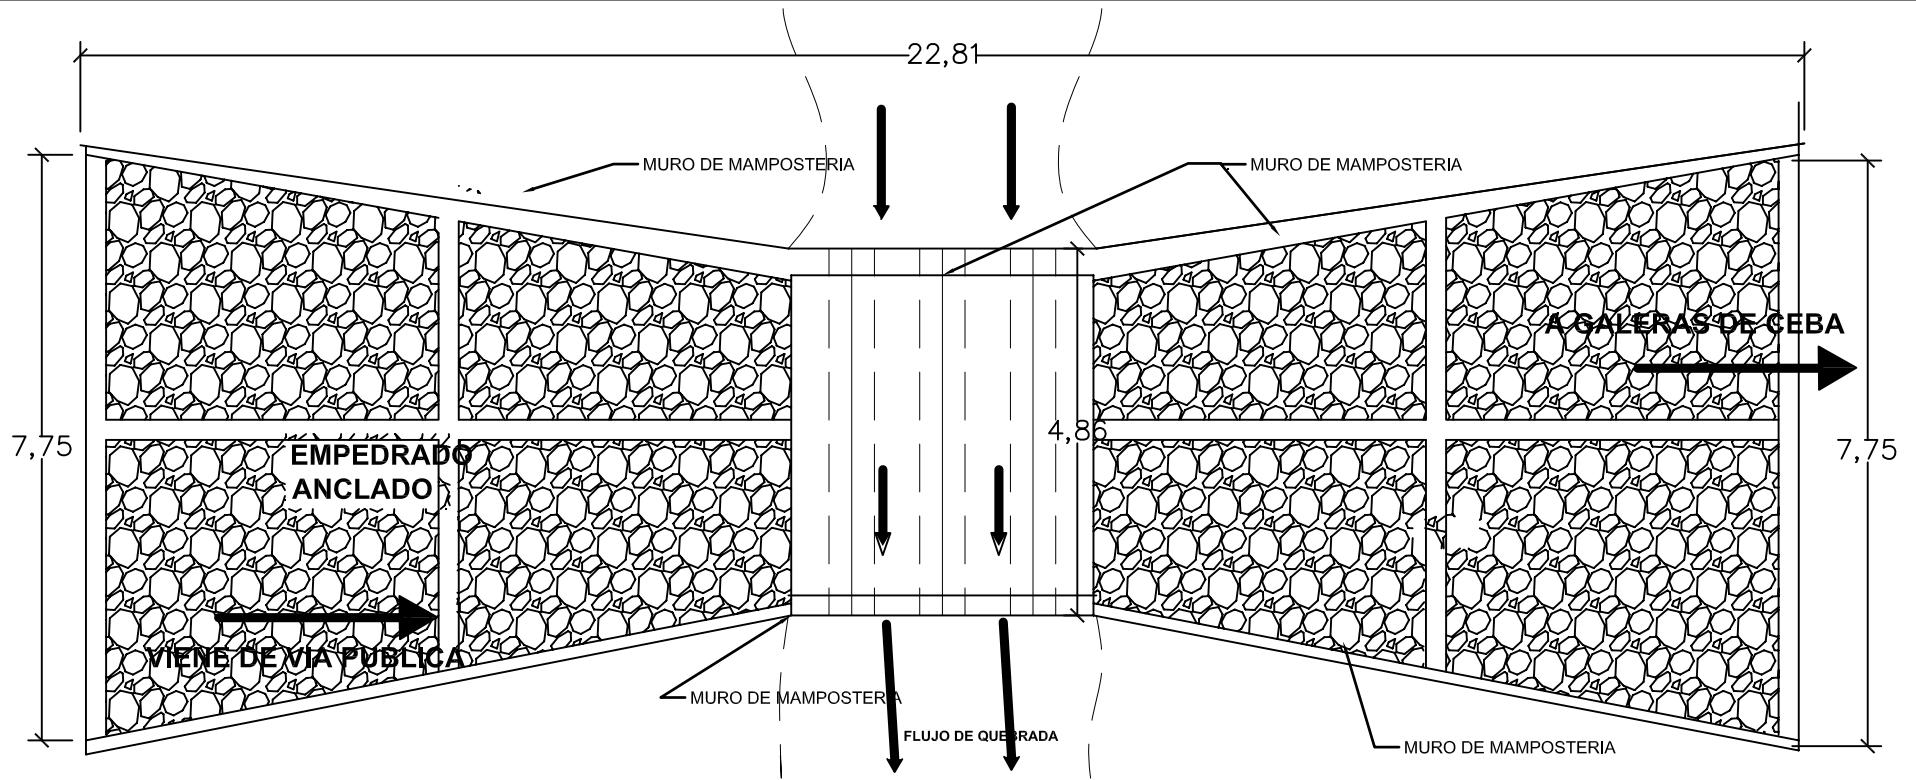
PLANTA ARQUITECTONICA

ESC 1/100

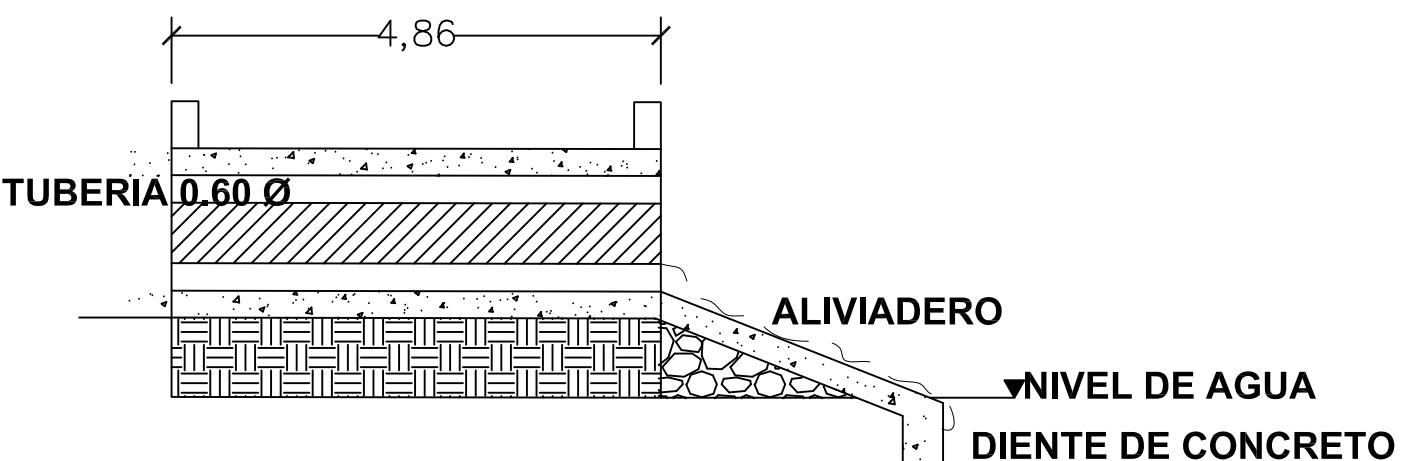
SECCION LONGITUDINAL

ESC 1/75

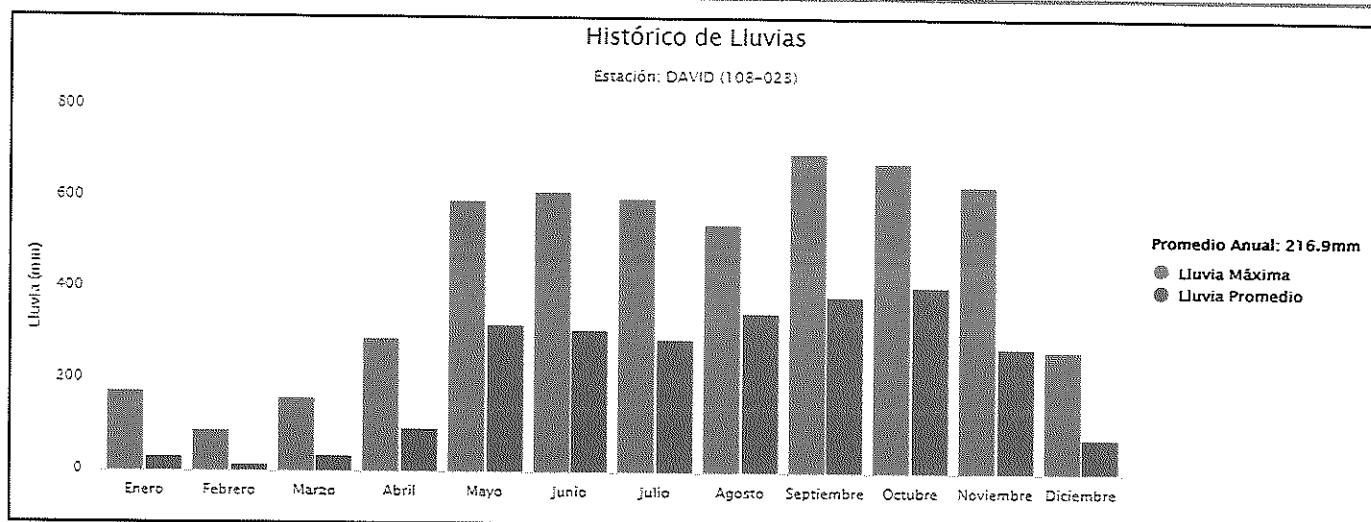
Figura N°4. Precipitación Media en la Zona del Proyecto- Estación David (108-023).

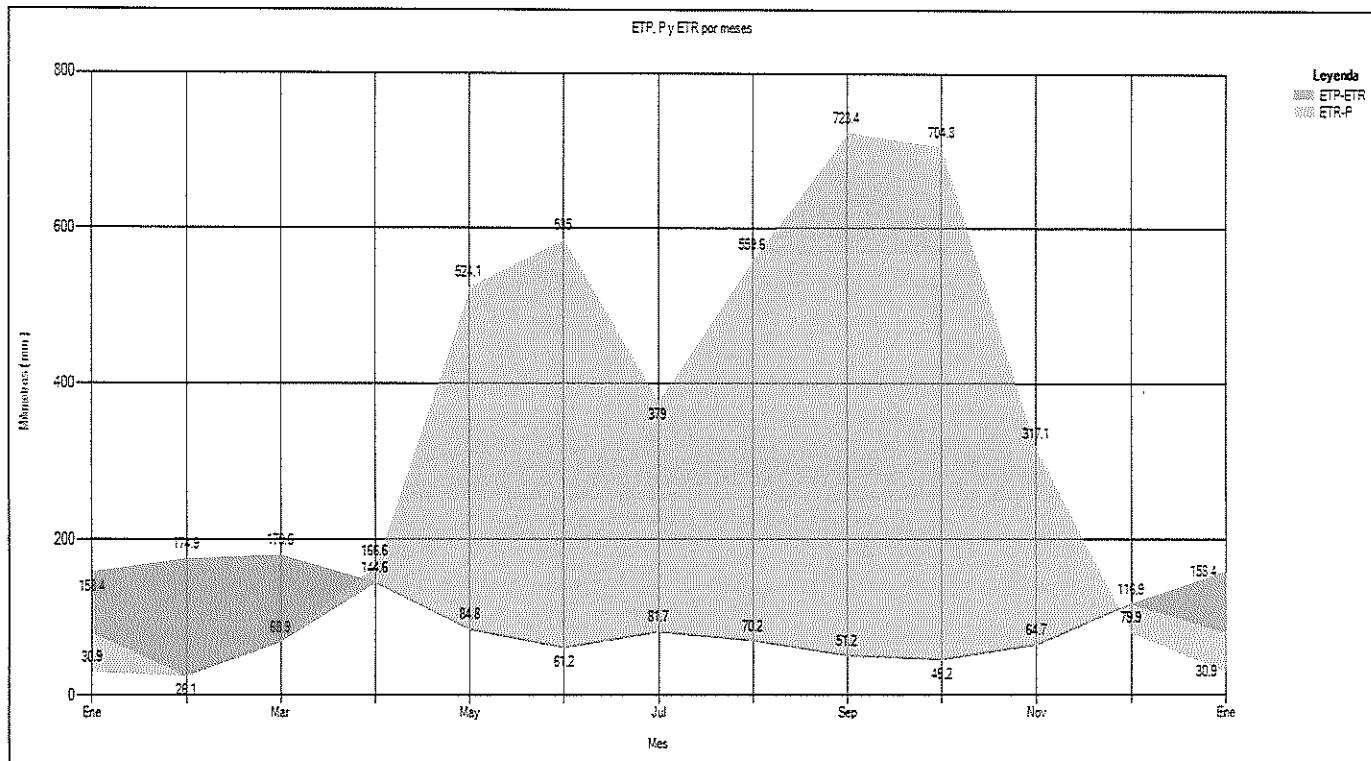
$I_h = 265.80\%$, el tipo Climático es Perhúmedo (A).

Figura N°8. Grafica de la Serie ETP, P Y ETR, Mensual

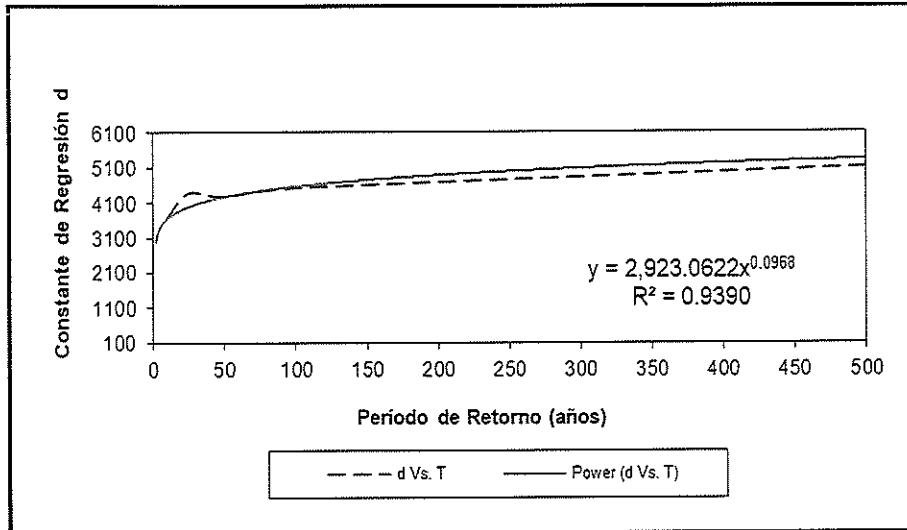
Figura N°12a. Regresiones de la Cuenca.

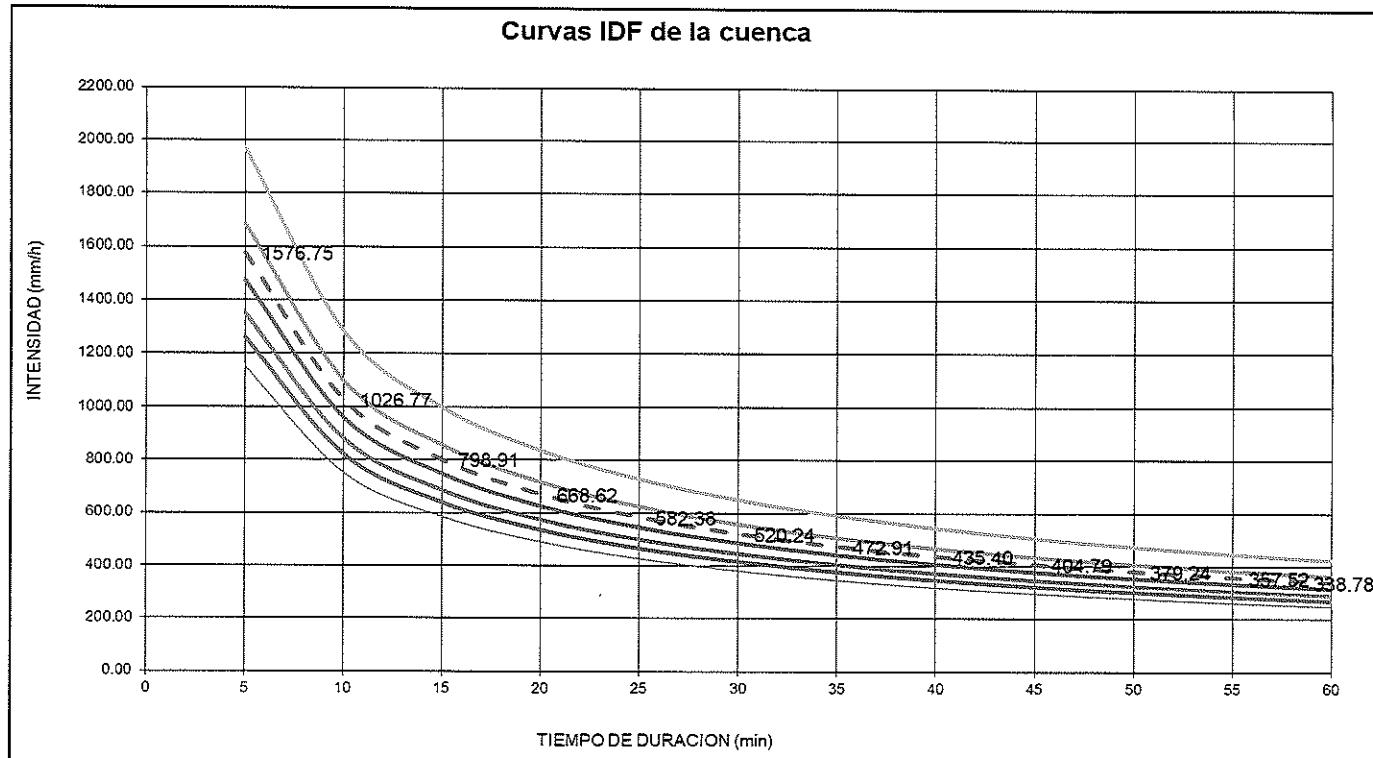
Figura N°12b. Curvas I-D-F de la Cuenca

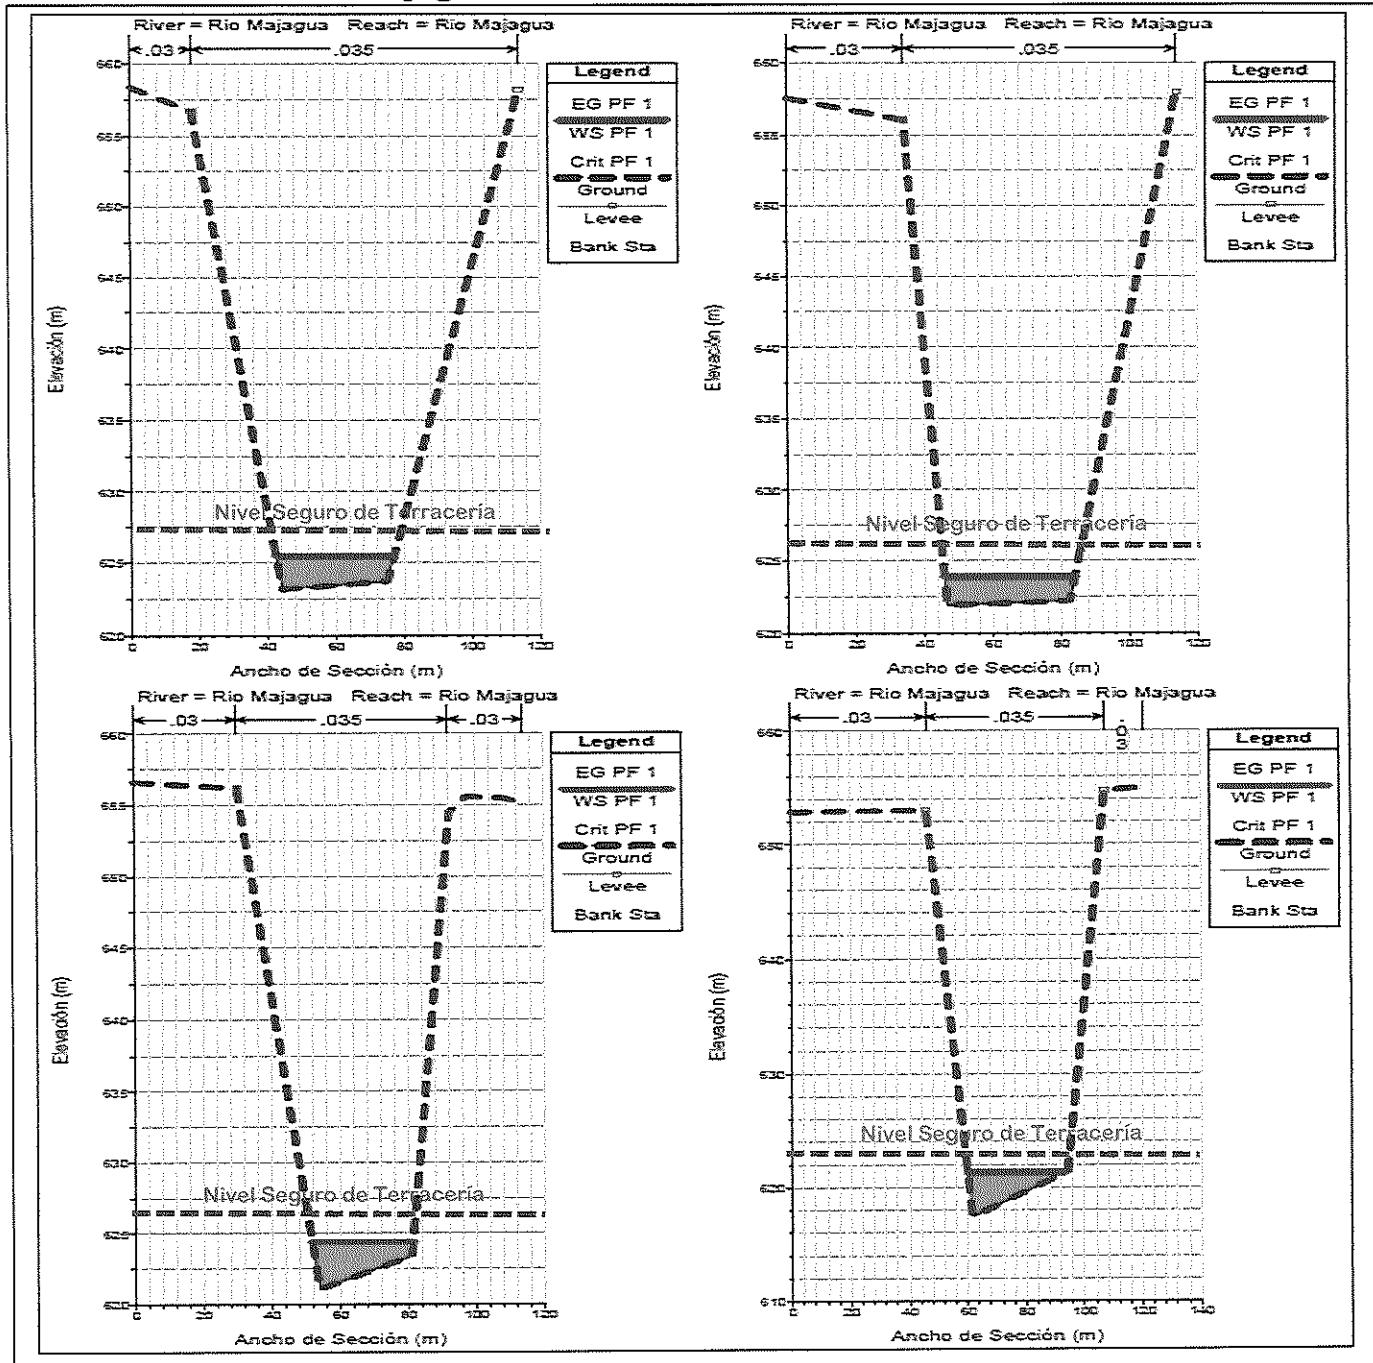
Figura N°13. Secciones Transversales del Río Majagua-Estación 0K+000-1K+224.20.

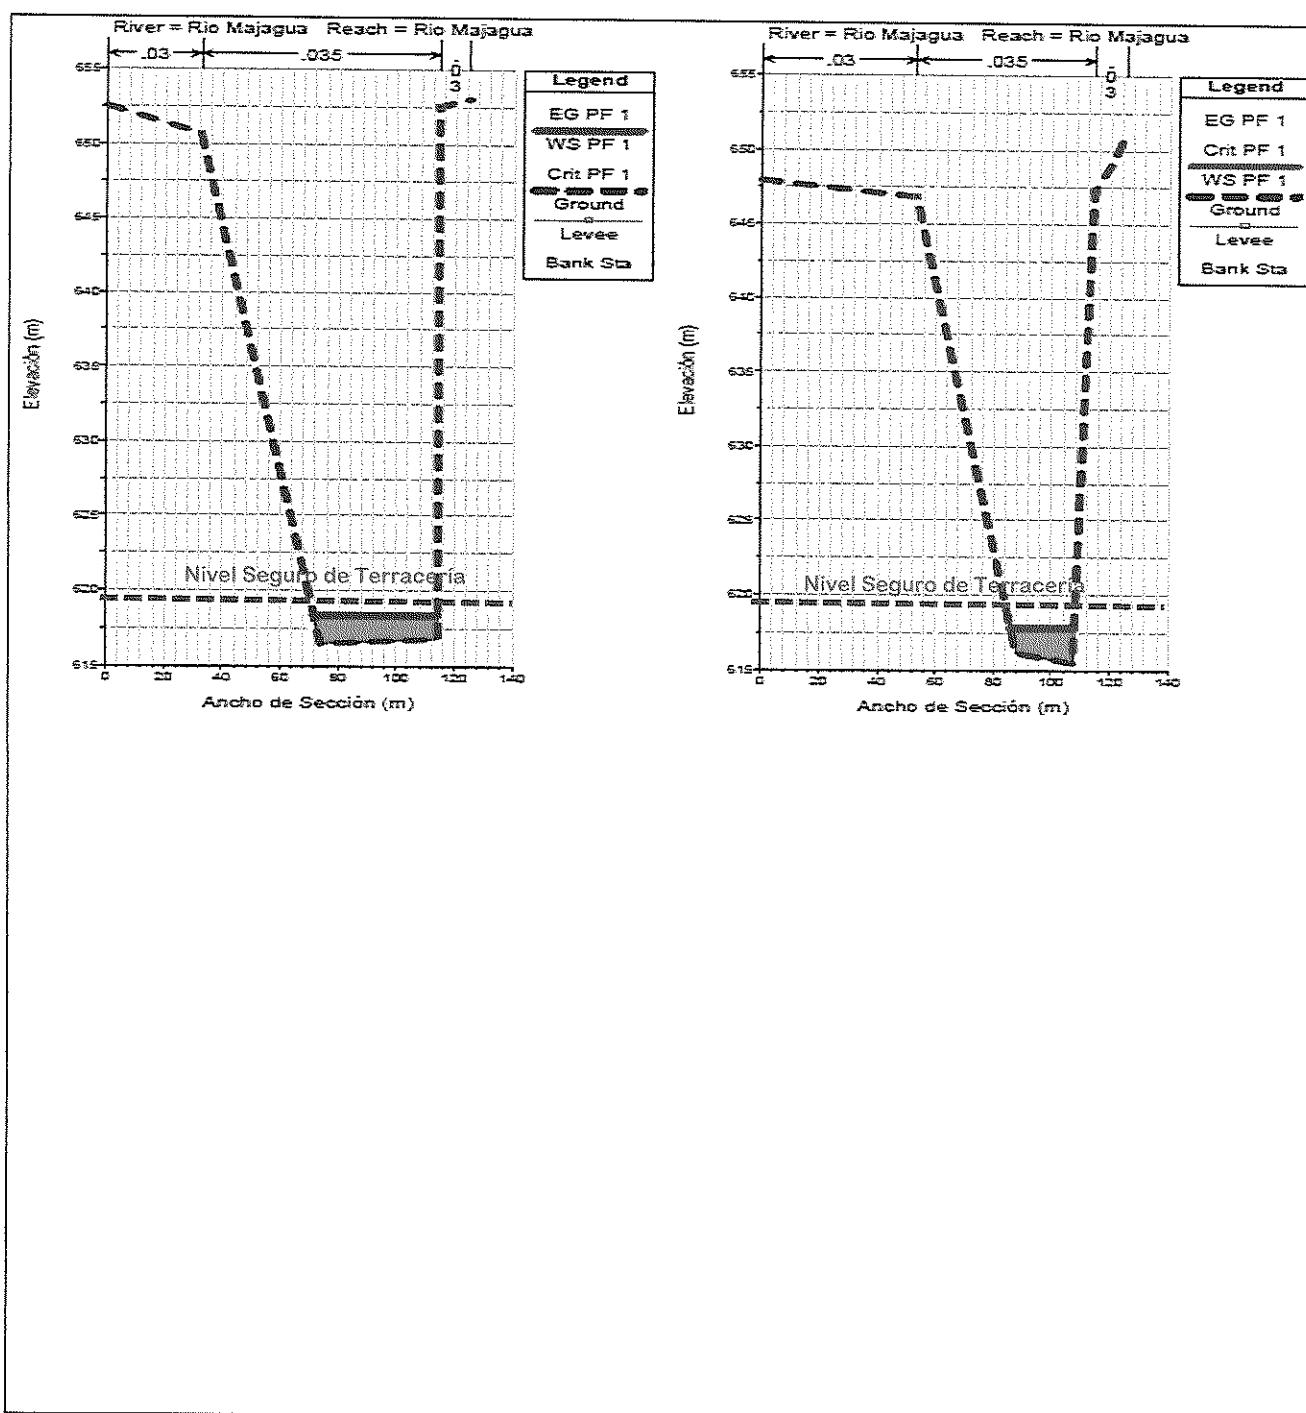
Figura N°24. Secciones Transversales del Río Majagua-Estación 0K+290.02-0K+376.12.

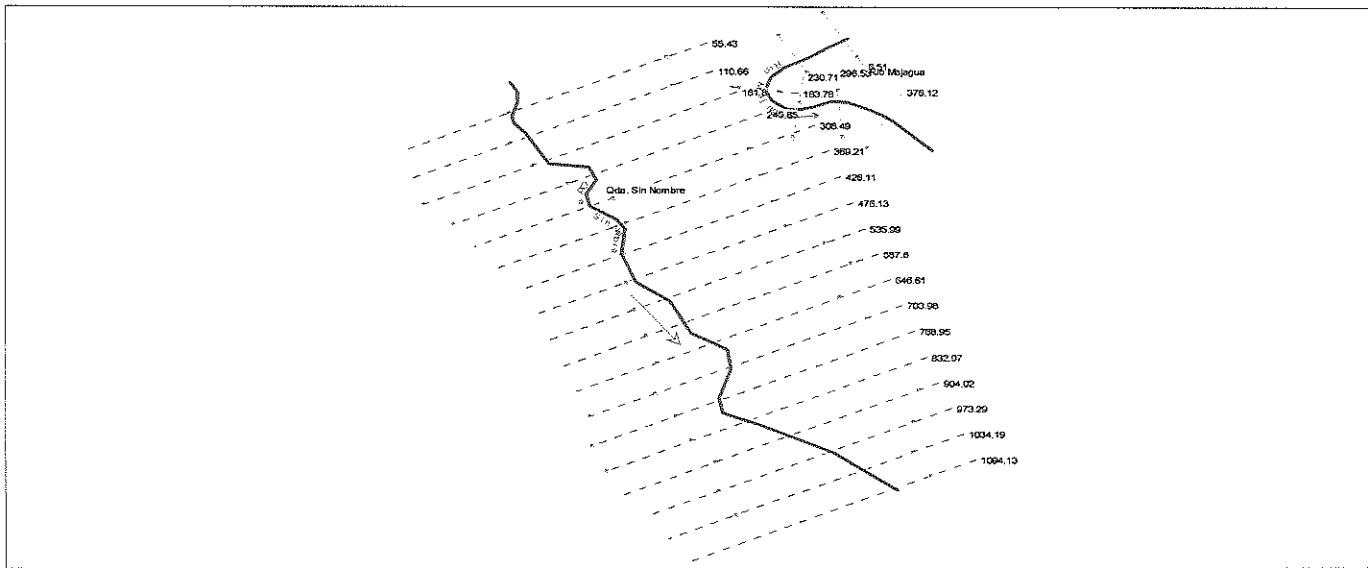
Figura N°14, Planta Río Majagua en el Área del Proyecto.

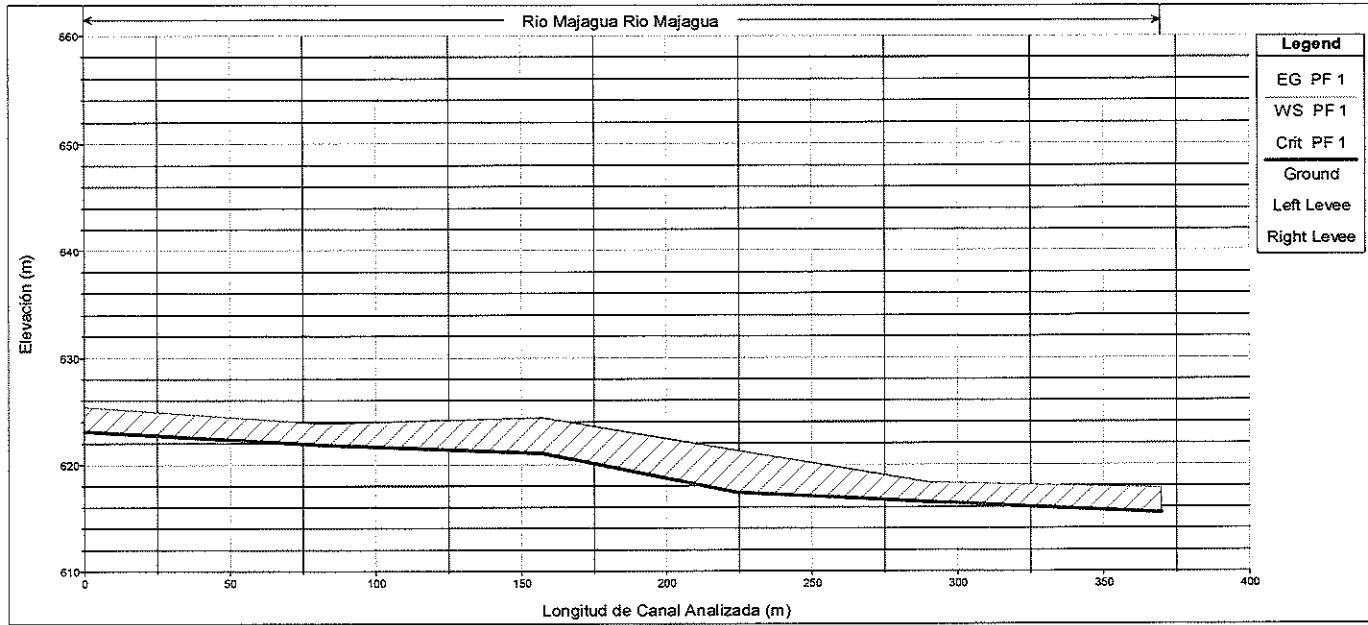
Figura N°15, Perfil del Río majagua en el Área del Proyecto.

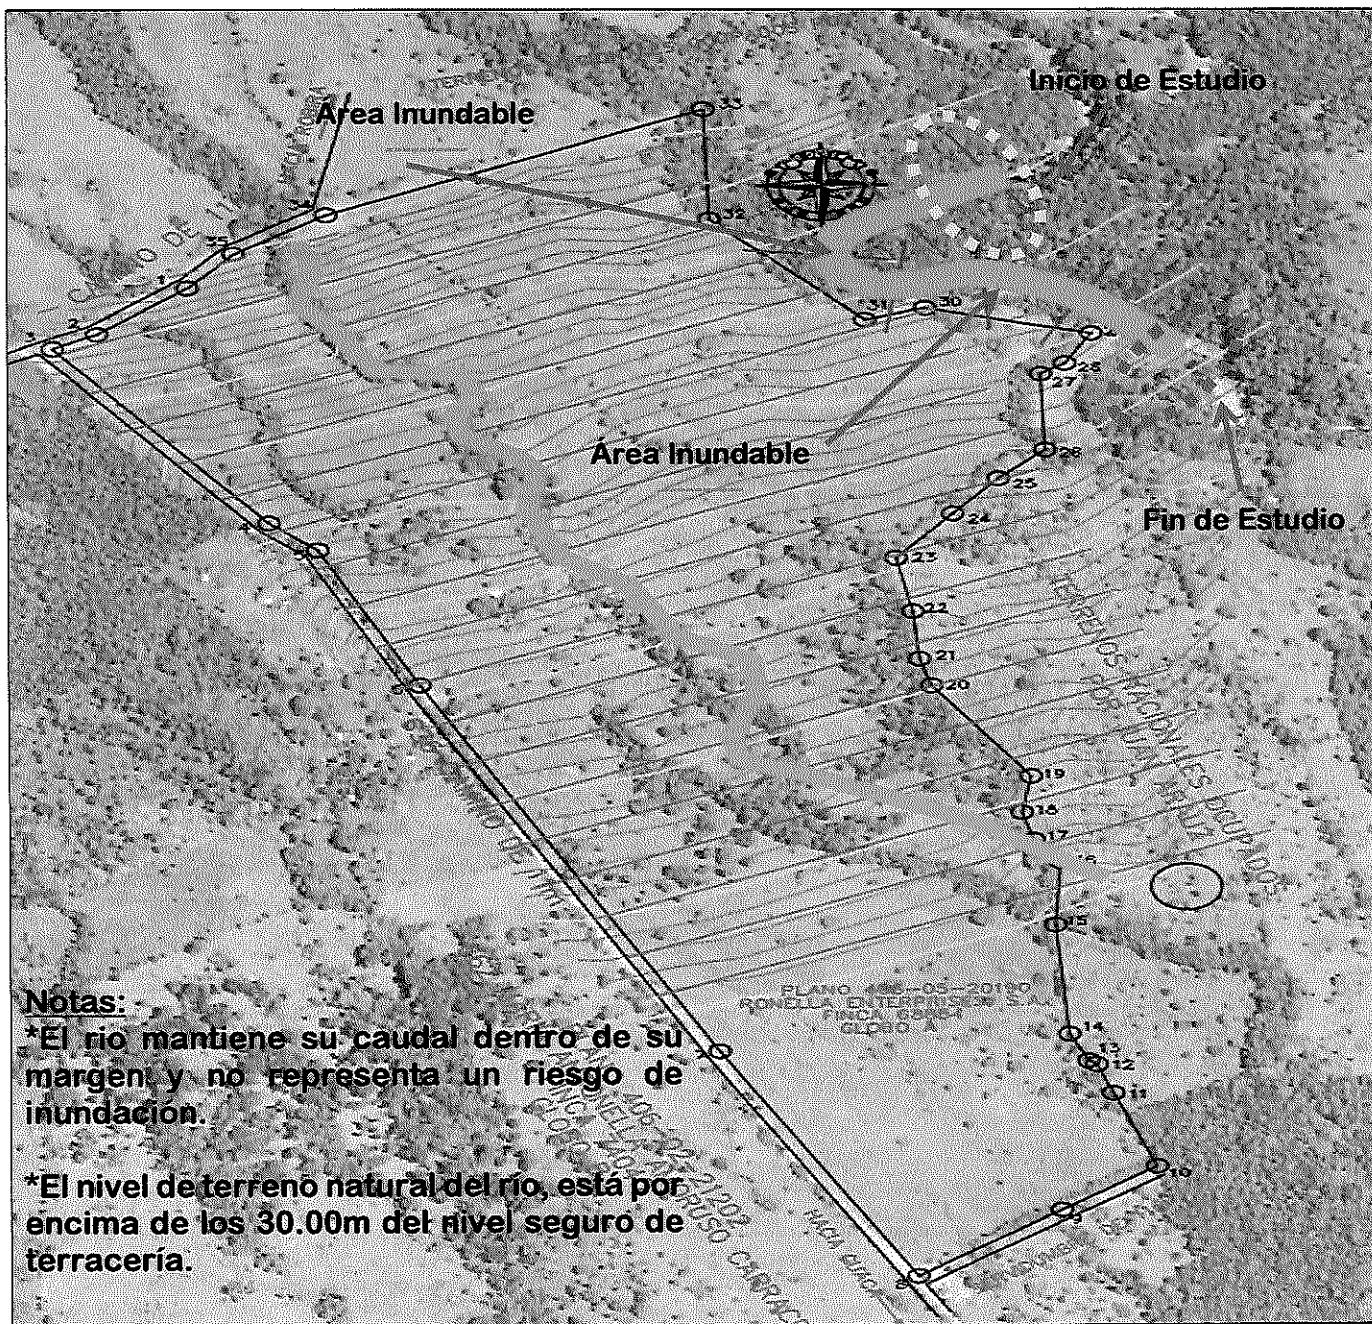
Figura N°18. Planta de Área Inundable del Cauce, colindante al Proyecto,
Simulación de Crecida con Programa Hec-Ras Nivel de Aguas Máximas Extraordinarias en Planta.

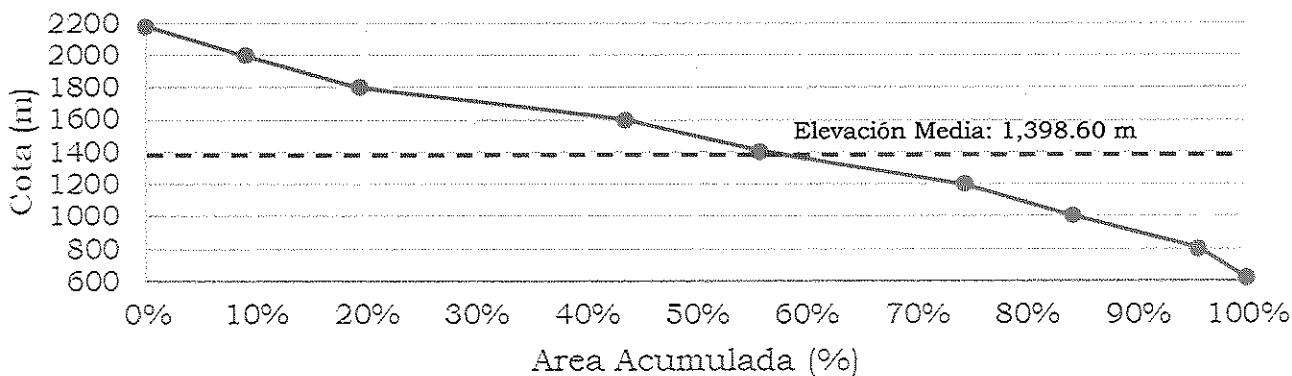
Figura N°22, curva hipsométrica Río Majagua

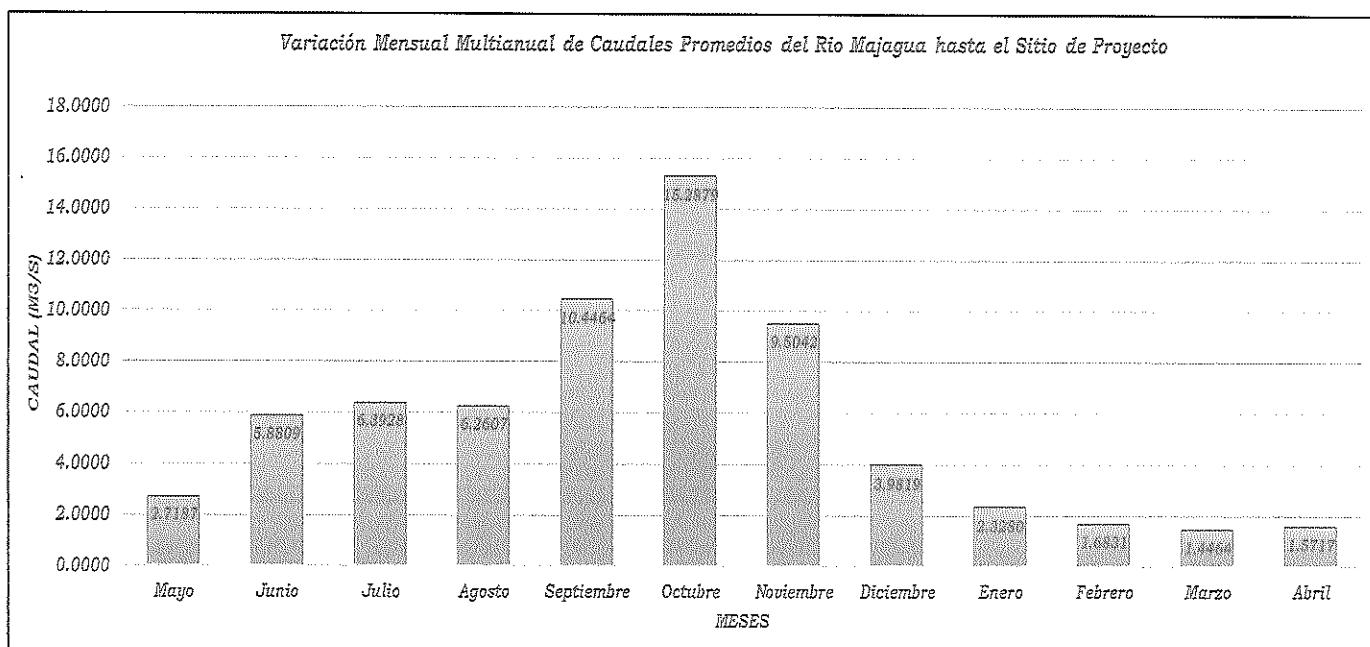
Figura N°28, Variación Mensual de Caudales Promedios hasta Área del Proyecto (Río Majagua)
