**KENNEDY CENTER MALL**

**INFORME DE VIBRACIÓN ESTRUCTURAL**

**ENERO, 2024**

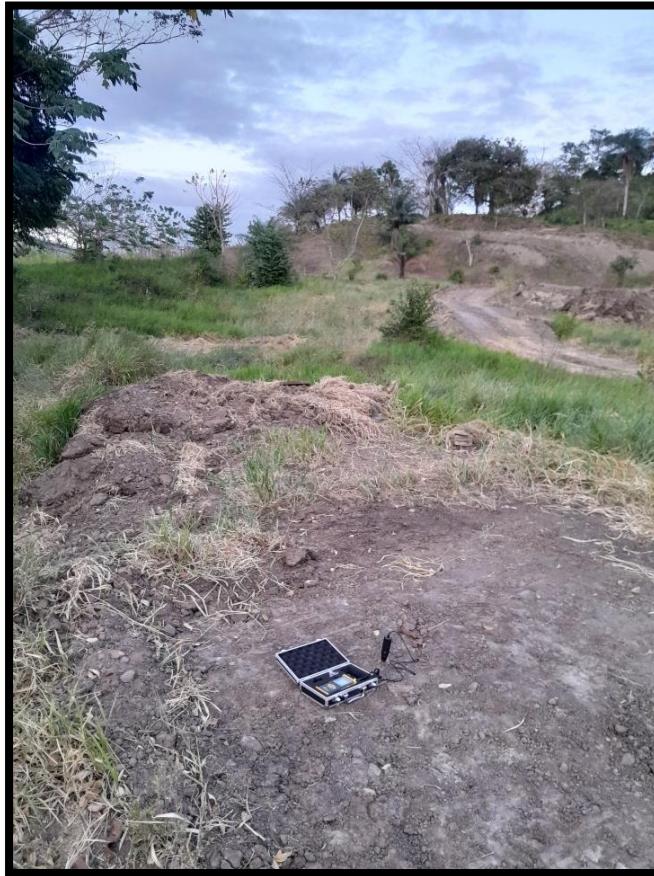
Área del Proyecto  
Coordenadas Datum WGS 84  
669075.66E 1002738.33N  
Turno: DIURNO

DATOS DE LA MEDICIÓN Y RESULTADOS		
Tipo de medición	Fechas de la medición	
Vibraciones Ambientales	31/01/2024	
DESCRIPCIÓN DE LOS RESULTADOS		
Detalles de la medición	Resultados VPP	
Sito N°1	VPP in/s-VPP mms	Frecuencia (Hz)
Área del Proyecto	V=0.07-1.777 T=0.09 R=0.09	25.4 6.5 30.6

Durante el monitoreo de calidad ambiental de vibraciones no se generaron vibraciones mayores o iguales al nivel mínimo de intervención del equipo estando dentro de la normativa para los límites máximos permisibles en el sitio muestreado.
