**SISTEMA NACIONAL DE PROTECCIÓN CIVIL**  
DEPARTAMENTO DE PREVENCIÓN Y MITIGACIÓN DE DESASTRES  
SINAPROC-DPLS-010/ 06-09-2022

**CERTIFICACIÓN**

**"Residencial Doña Dora"**  
*Corregimiento de El Sesteadero, distrito de Las Tablas, provincia de Los Santos*

06 de septiembre de 2022

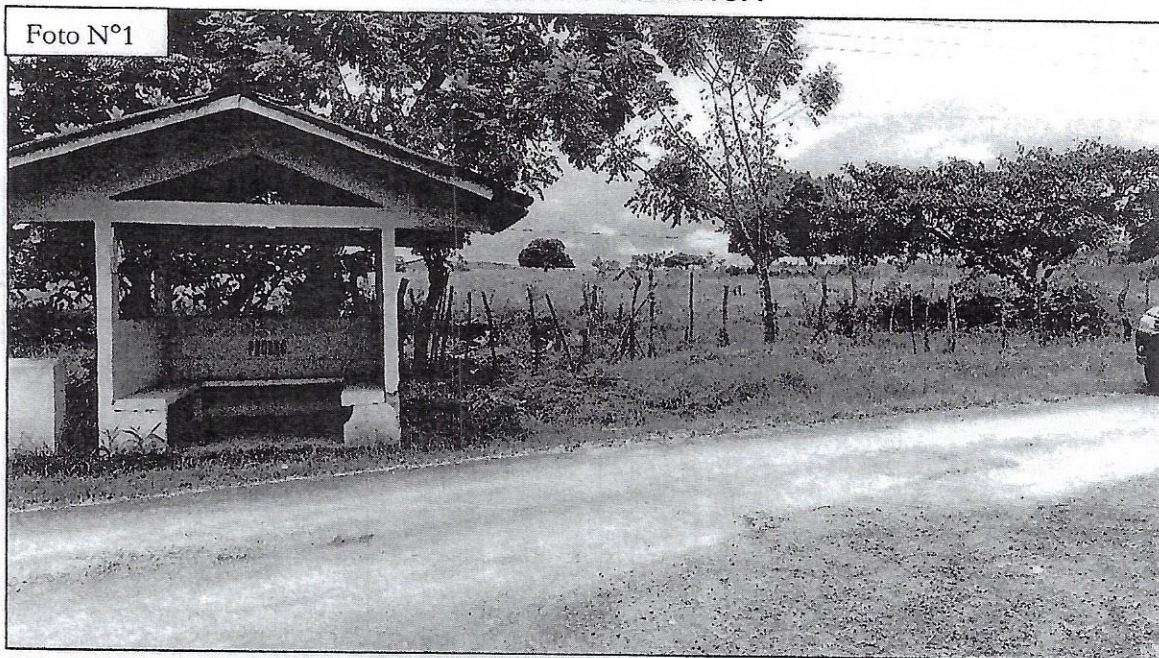
Foto N°1: Se observa la entrada principal del terreno.

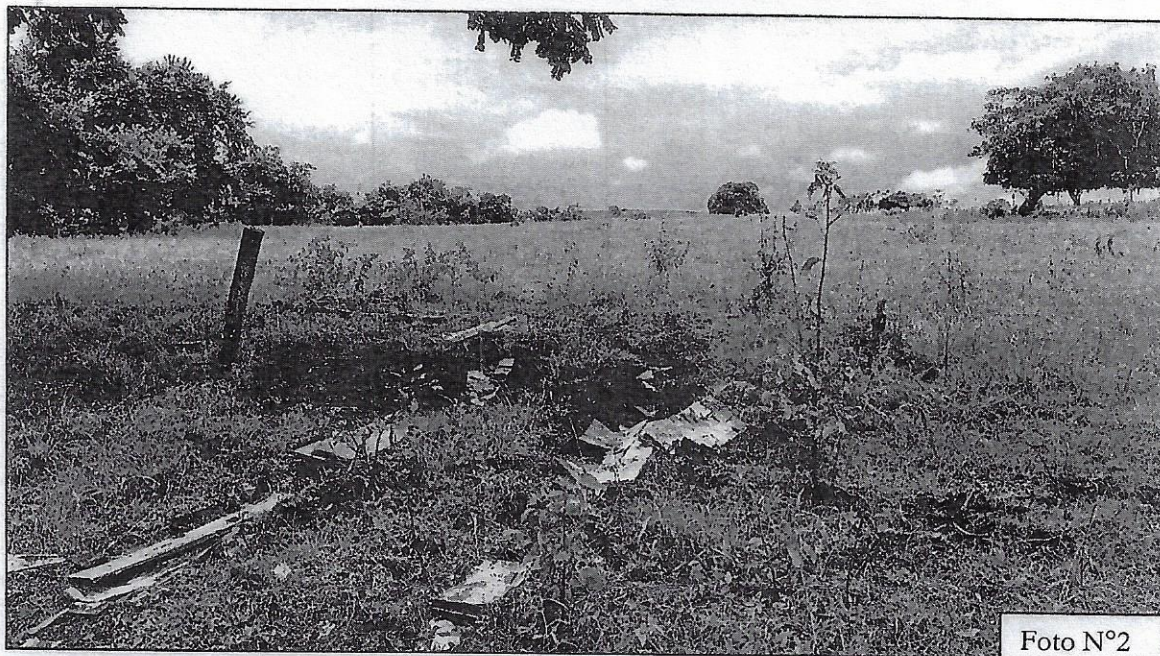
- El terreno tiene una forma trapezoidal.
- La topografía del terreno es plana, con pendientes poco pronunciadas. La zona más baja se encuentra hacia la parte Oeste del terreno.

Foto N°2: Se observa el punto más bajo de la topografía del terreno.

- Por la topografía del terreno no debe haber problemas de deslizamiento. Es importante que se desaloje de manera correcta el efluente pluvial que se genere dentro del residencial.

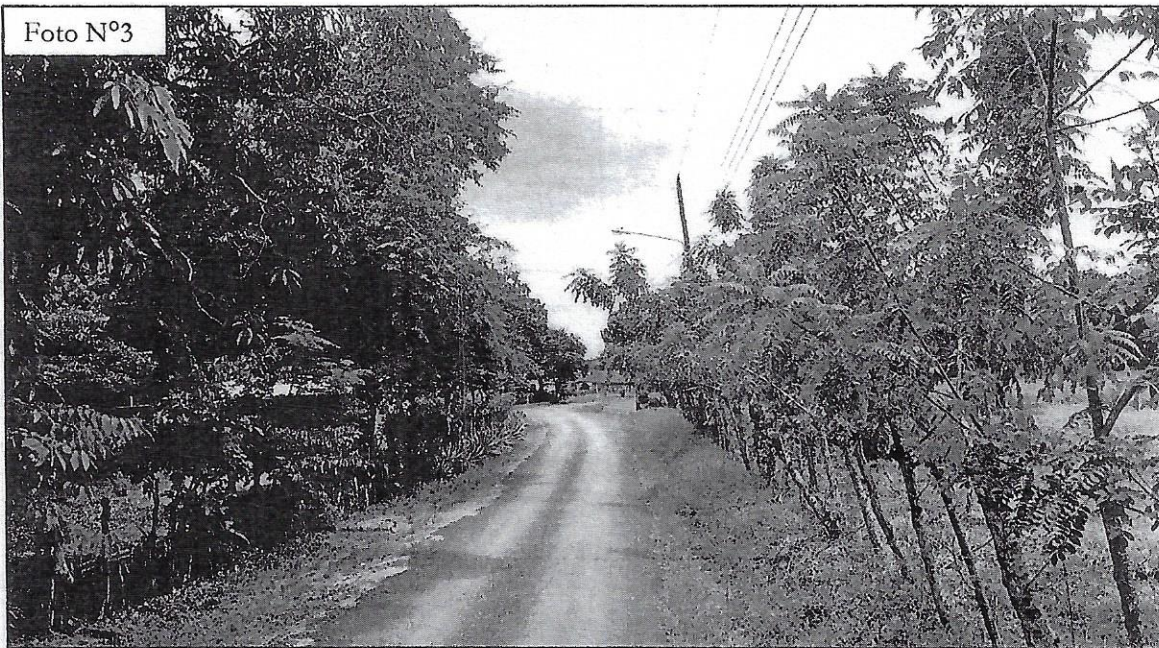
Foto N°3

Foto N°3: Se observa la vía que da acceso al terreno. A la derecha de la imagen se observa la cerca de terreno a desarrollar.

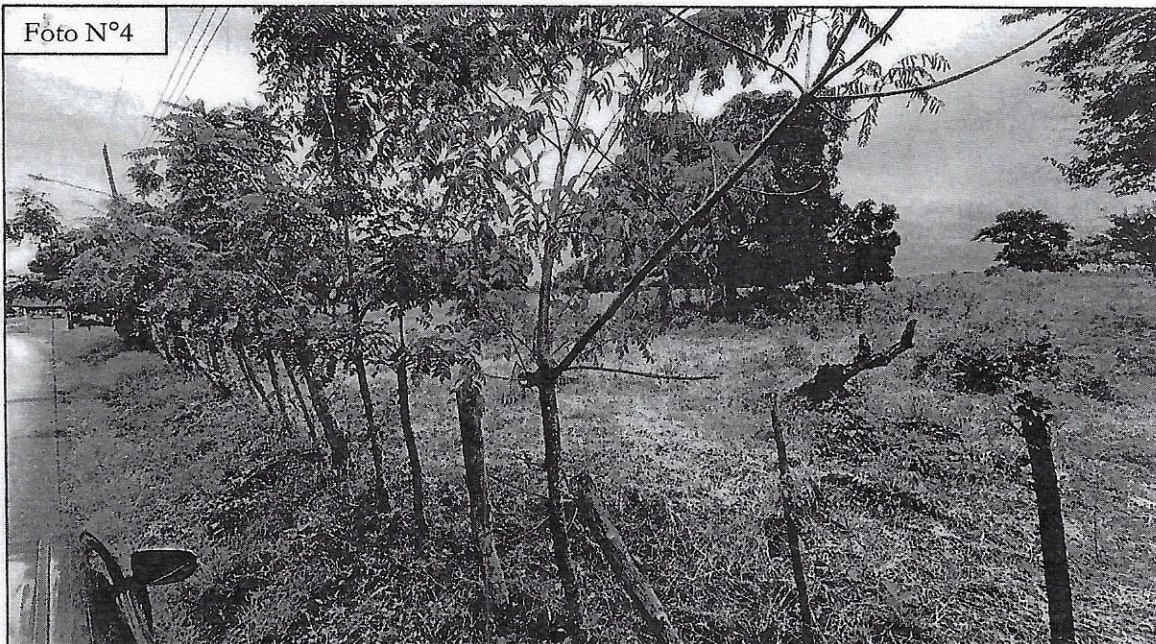
Foto N°4

Foto N°4: Se observa parte de la cerca del terreno a desarrollar.
