**ESTUDIO DE IMPACTO AMBIENTAL CATEGORÍA II,
DENOMINADO: MATADERO PECUARIO DE CHEPO**

Promotor: EMPRESA DE SERVICIOS INDUSTRIALES
PECUARIOS DE CHEPO, S.A.

Preguntas de Ampliación I
DEIA-DEEIA-AC-
Notificada el día:

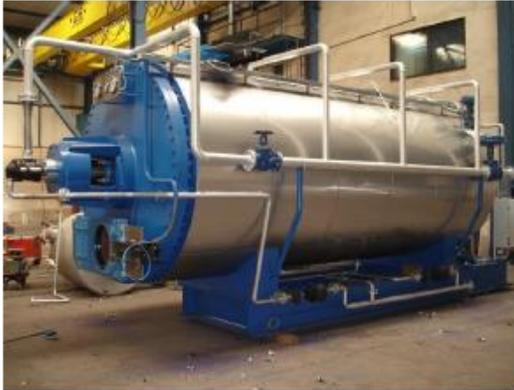
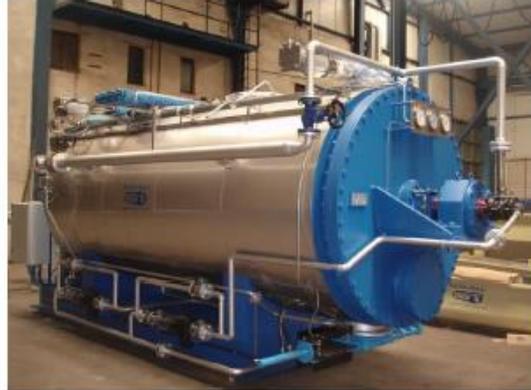
El Digestor Batch es un equipo fundamental y ampliamente utilizado en las plantas de mataderos de todo el mundo. Se utiliza para procesar Mezcla de subproductos cárnicos y hueso, Sangre, Pluma y Subproducto avícola, entre otros.

El equipo se suministra con control manual de serie, calorifugado, valvulería, instrumentación y listo para instalar. El vapor a presión en el interior del eje y del cuerpo del Digestor garantiza una elevada velocidad de evaporación, que dependiendo del subproducto a tratar se encuentra aproximadamente en torno a 25 KgH₂O/m²h.

ESPECIFICACIONES TÉCNICAS	
Características	<ul style="list-style-type: none"> • Capacidad 5000Ltrs • Capacidad de carga <ul style="list-style-type: none"> ○ Mezcla de subproducto: 3000Kg ○ Sangre sin tratar: 2000Kg ○ Pluma húmeda: 2700Kg ○ Presión de timbre cámaras de vapor: 10Bar ○ Presión de timbre cámara de producto: 5Bar ○ Potencia instalada: 30Kw
Espesores y calidades material	<ul style="list-style-type: none"> • Calidad: SA-516 Gr60 • Camisa interior: 20mm • Camisa exterior: 12mm • Tapas: 50mm • Eje: 20mm • Palas: 15mm
Puntos de apoyo	<ul style="list-style-type: none"> • Manguetas de acero mecanizado F-125 • Bujes de acero mecanizado con casquillo de bronce y sistema de estanqueidad mediante prensa-estopas. • Soportes de acero mecanizado montados con rodamientos de rodilloscilíndricos.
Calorifugado	<ul style="list-style-type: none"> • Lana mineral de 50mm • Carenado de acero inoxidable
Elementos de vapor y purga	<ul style="list-style-type: none"> • Conducciones de vapor y purga acero estirado s/s. DIN-2440 • Conjunto de purgadores, mirillas, filtros y válvulas • Válvula de seguridad

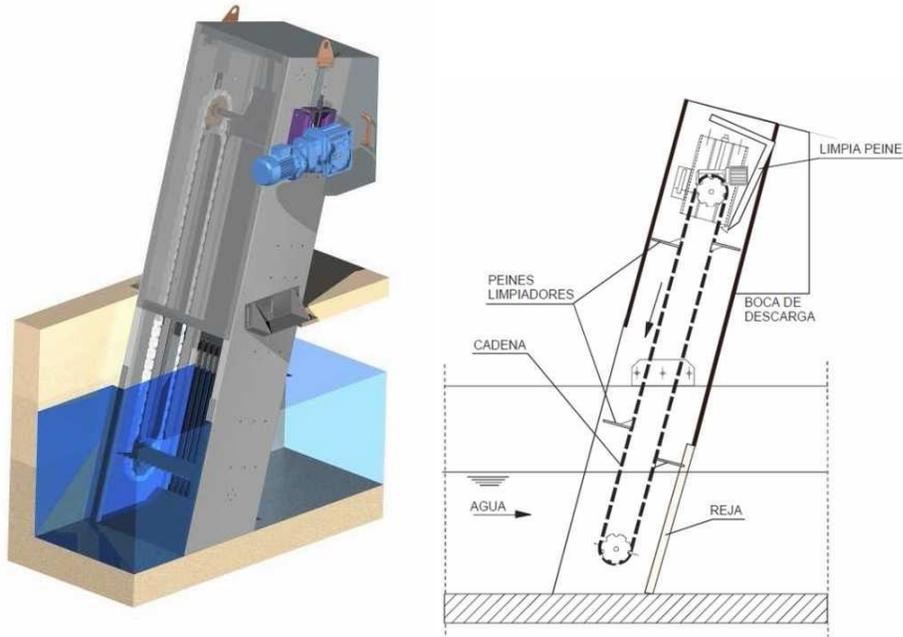
Se instalan en los canales de entrada a planta, en pozos de bombeo o en otro punto donde se requiera una separación de sólidos, así como en procesos industriales.

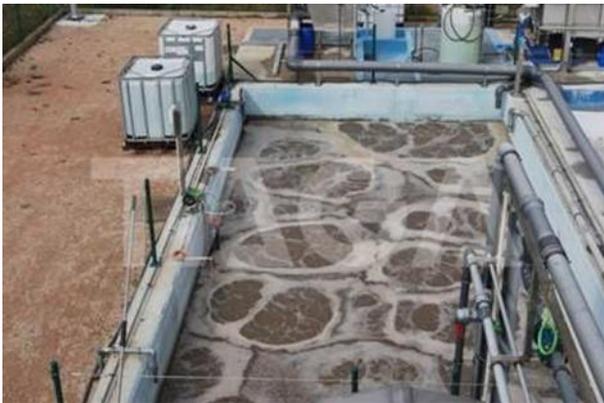
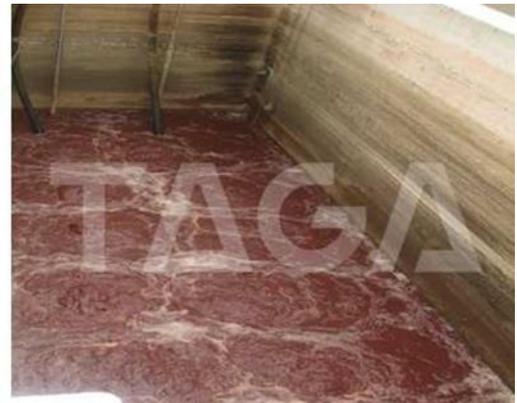
Ejemplo de homogenización

- Se ha podido constatar que la homogenización aumenta las características de tratabilidad del agua residual.
- Ayuda en el proceso físico-químico, al amortiguar las cargas aplicadas, mejorando la fiabilidad del proceso.
- Mejora la calidad del efluente y del rendimiento del flotador, al trabajar a cargas de sólidos constantes.
- Para evitar decantaciones no deseadas se cuenta con una agitación/ aireación suficiente para mantener los sólidos en suspensión en el vertido.

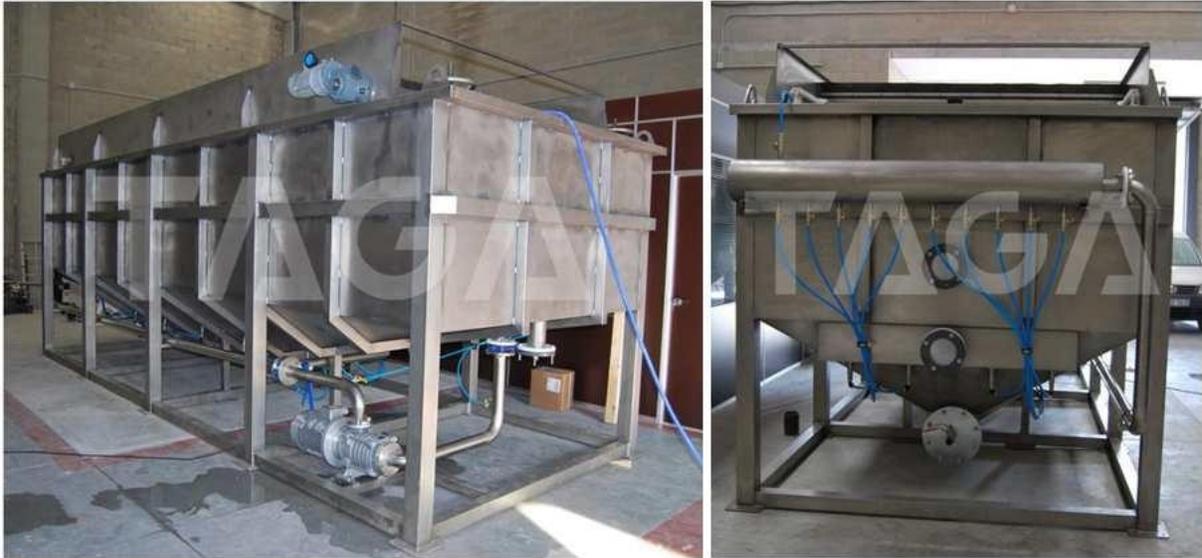
Los sedimentos pesados precipitan al fondo y son descargados por el sistema de extracción de lodos. Los flóculos flotados son descargados por el sistema desnatador y recogidos en la tolva de lodos. Desde esta tolva se pueden enviar hacia el depósito de fangos mediante una bomba.

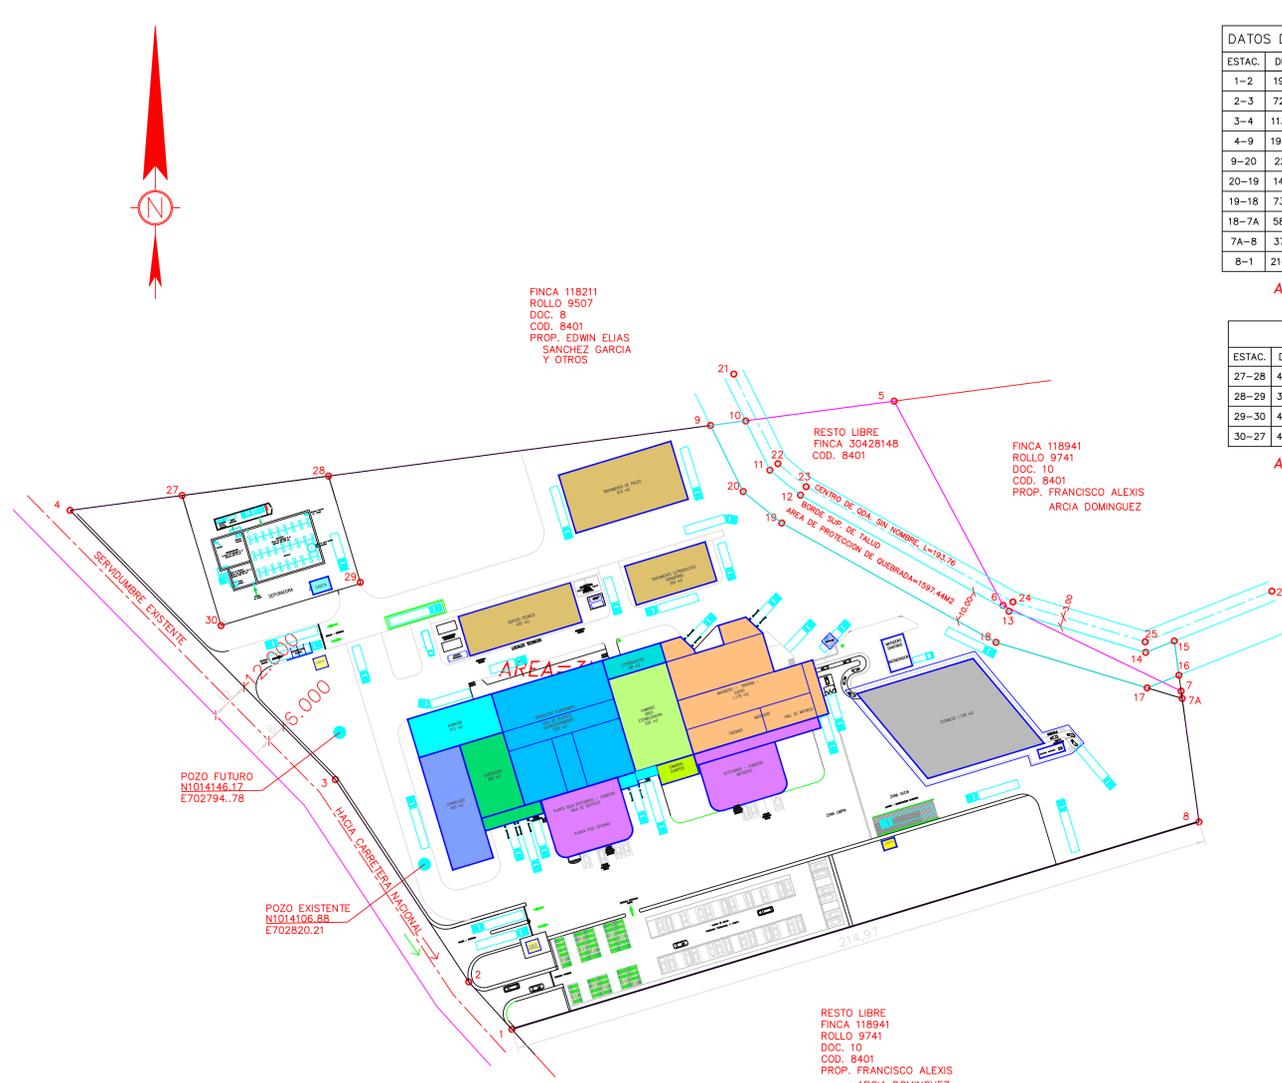
DATOS DE CAMPO AREA A DESARROLLAR				
ESTAC.	DIST.	RUMBOS	NORTE	ESTE
1-2	19.20	N42° 23' 50"W	1014057.62	702846.39
2-3	72.35	N33° 31' 31"W	1014071.80	702833.45
3-4	113.00	N44° 42' 35"W	1014132.11	702793.49
4-9	193.56	N82° 29' 16"E	1014212.42	702713.99
9-20	22.01	S26° 25' 47"E	1014237.73	702905.88
20-19	14.88	S50° 56' 26"E	1014218.02	702915.68
19-18	73.39	S60° 59' 19"E	1014208.64	702927.24
18-7A	58.22	S73° 18' 23"E	1014173.04	702991.42
7A-8	37.17	S7° 50' 16"E	1014156.32	703047.19
8-1	214.97	S73° 16' 21"W	1014119.49	703052.26

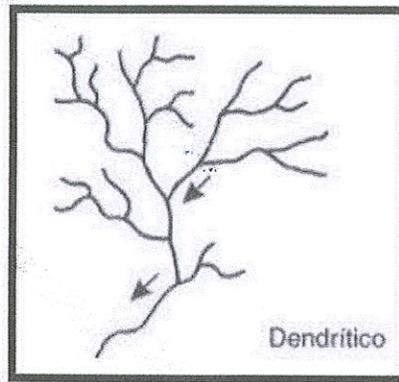
Figura. 4: Patrón de drenaje en la región del proyecto.

A nivel regional se desarrolla un patrón de drenaje dendrítico. Este patrón presenta la forma de un árbol con ramificaciones irregulares de flujos multidireccionales y en casi cualquier ángulo (Ver Fig. 3). Este patrón ocurre principalmente sobre estratos horizontales a sub-horizontales uniformemente resistentes y sedimentos no consolidados, así como en rocas ígneas homogéneas donde no hay controles estructurales. En el caso del área en estudio el drenaje es controlado por estratos volcánoclasticos sub-horizontales (Figura. 4).

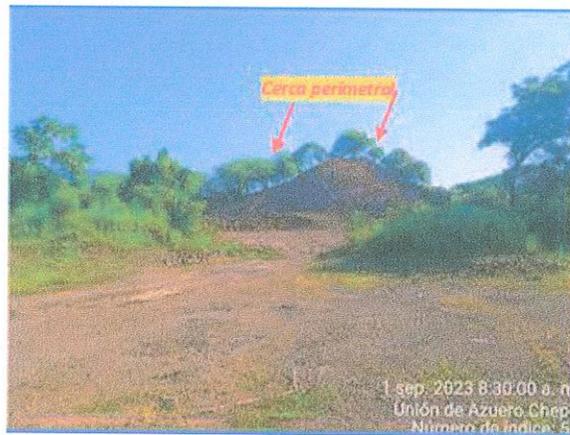
Figura. 5: Desarrollo de la vegetación en la propiedad

La vegetación arbórea en el polígono investigado, se desarrolla principalmente en la cerca perimetral donde ocurren arboles de pequeño a mediano porte (en este último caso, sirven de soporte a la cerca que delimita la finca.

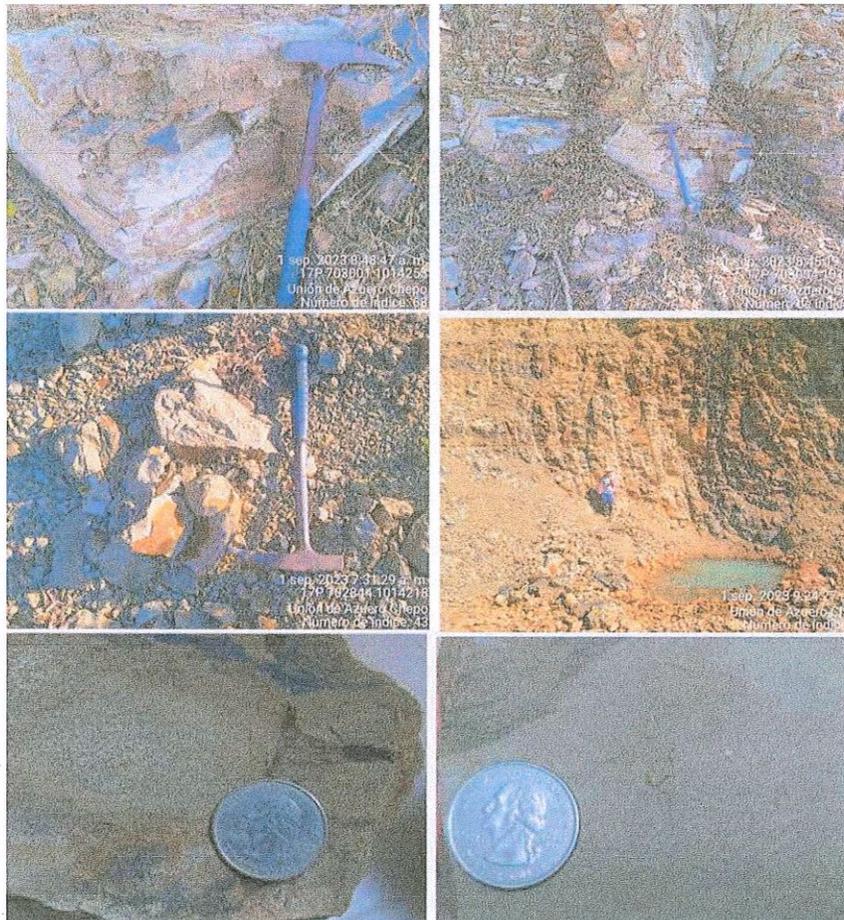
Fig. 7: Areniscas tobáceas y tobas de granulación fina de la Formación Topaliza.

A nivel local fue posible identificar que la totalidad del polígono explorado está conformado por estratos volcanoclásticos pertenecientes a la Formación Topaliza del Terciario. Son areniscas tobáceas y tobas de granulación fina que presentan una coloración marrón claro producto de la meteorización. Los componentes principales son, lito-clastos, fragmentos quebrados de cristales máficos, y esferas submilimétricas de lapilli, soportadas por una matriz cinerítica (cenizas). La figura. 7 muestra la unidad rocosa descrita en la propiedad.

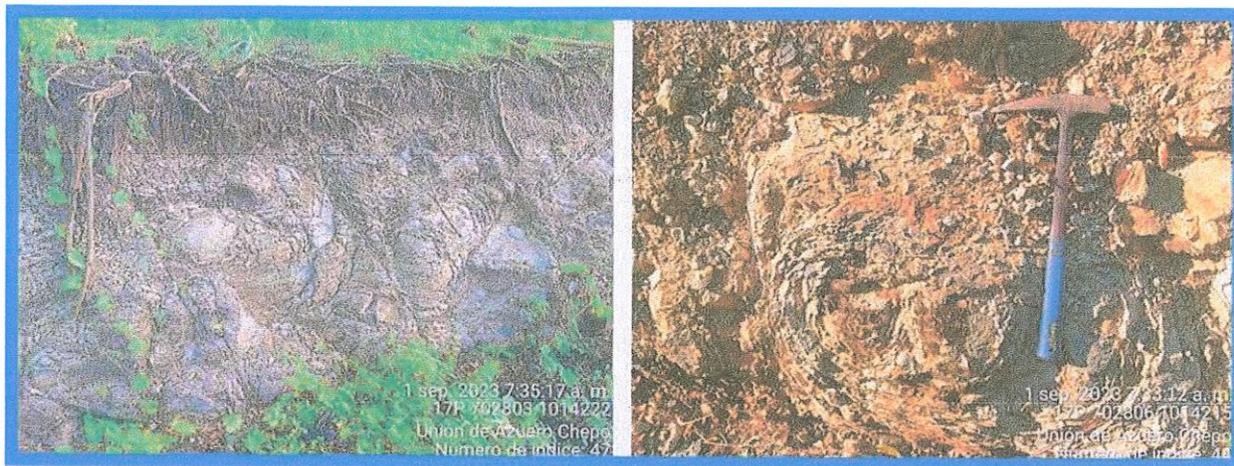
Figura. 8: Areniscas tobáceas y tobas de granulación fina de la Formación Topaliza, con desarrollo de meteorización esferoidal, en donde el producto final es la arcilla caolinita (arcilla blanca) la cual presenta un alto grado de impermeabilidad, creando encharcamiento en algunos puntos bajos.

El proceso de meteorización esférica, le confiere a la roca meteorizada una forma más redondeada o esférica. Corresponde a una forma particular de descomposición de las rocas generada por la acción de procesos químicos, seguidos por la acción de fuerzas físicas que degradan la roca en delgadas capas concéntricas en torno a un núcleo de roca más o menos redondeado.

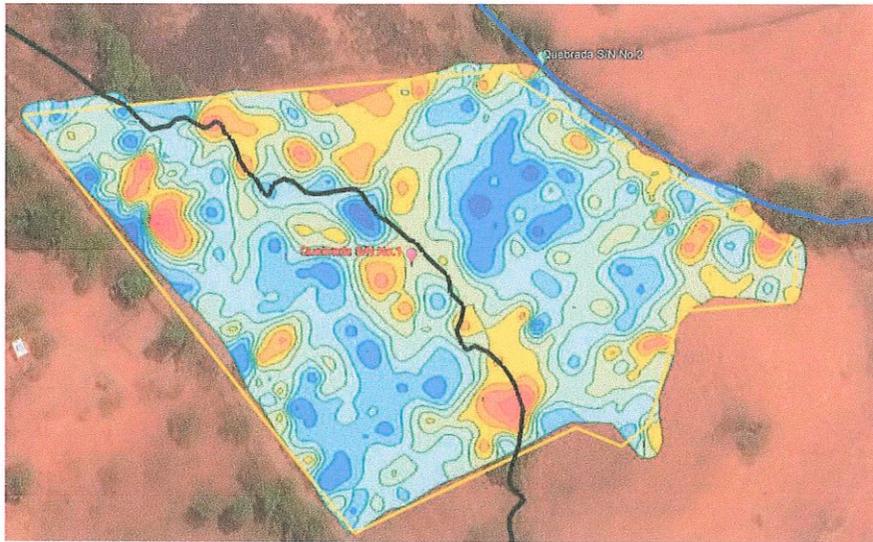
La Figura 10, muestra la superposición del mapa Gamma y la escorrentía intermitente (Quebrada sin nombre 1)

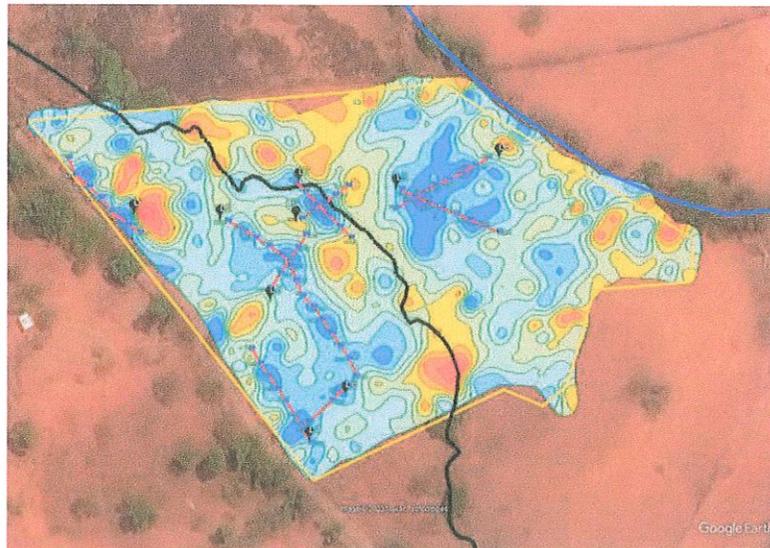
Figura 11, Localización de los perfiles de Micro Sísmica de Resonancia (MSR). Y la escorrentía intermitente de la quebrada S/N No.1

Para aclarar un poco más la afirmación de que la quebrada No.1 es una escorrentía intermitente, se presentan los resultados de los perfiles de Micro Sísmica de Resonancia (MSR), los cuales nos permiten identificar la profundidad a la cual se encuentra la fuente de agua subterráneas, ver Figura 11 la localización de los perfiles MSR.

Como se puede ver en la Figura 11, se realizaron perfiles donde los valores de Gamma corresponden a posibles zonas de agua subterránea y los perfiles que se indican en la Figura 12 (línea 1 a 4) nos indican a que profundidad se encuentran las aguas subterráneas y la Figura 13 muestra los otros perfiles de MSR (5,6,7,8 y 9).

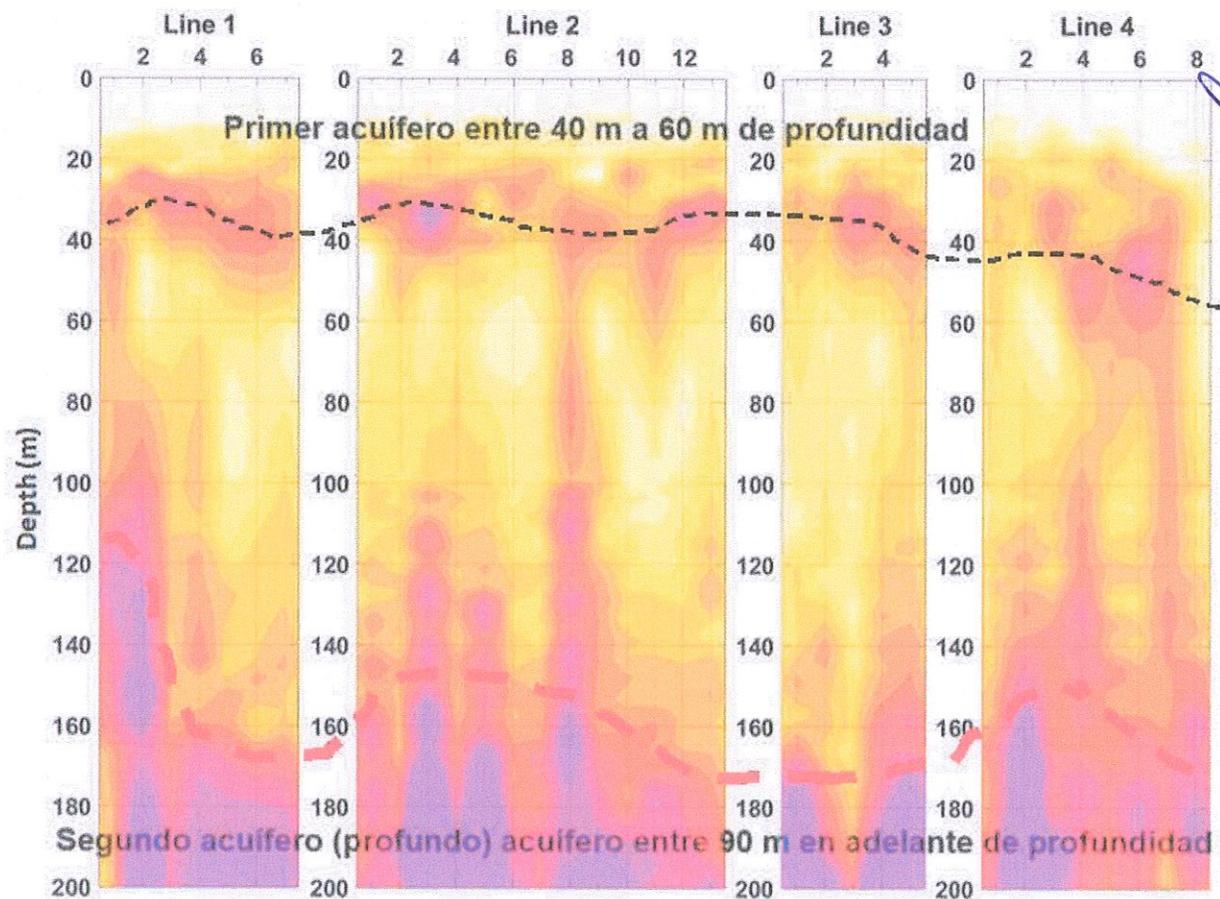
Figura 11. Perfiles de MSR de las líneas 1 al 4

La recopilación de datos MSR se centró donde los patrones gamma indican una mayor probabilidad de agua subterránea. Los datos de RAP identifican zonas de alta porosidad de transporte, es decir, zonas de grava o sistemas de fracturas que tienen una alta probabilidad de almacenar y transportar agua subterránea. Para comprender las secciones del perfil MSR, considere la escala de colores. El color blanco (intensidad de resonancia muy baja) indica baja porosidad (zonas impermeables) de transporte en suelos o rocas competentes con muy poca porosidad de transporte, mientras que los colores de amarillo a naranja a rosa, subiendo en la escala en la intensidad de MSR, representan grados cada vez más altos de porosidad de transporte potencial, como fracturas abiertas en la roca. Las secciones MSR fueron procesadas a una profundidad de 200 m.

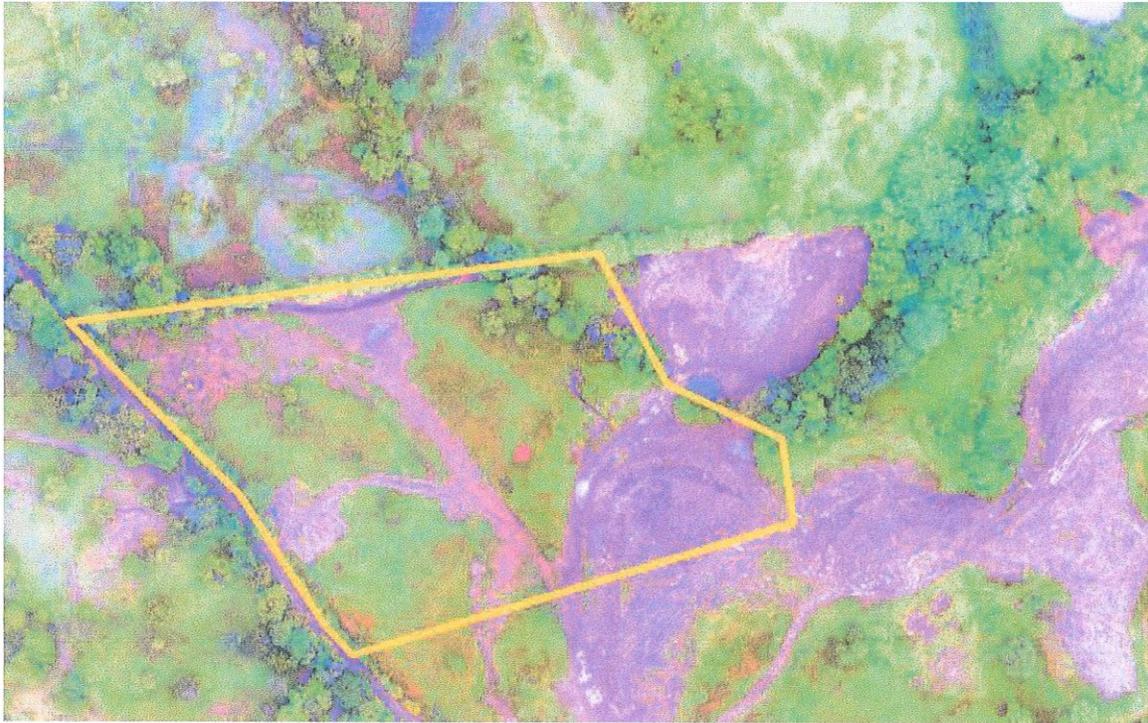
1. El polígono del proyecto en mención se ha visto afectado por movimientos de terreno tanto adentro del mismo como en zonas colindantes, ver Figura 15.

En la Figura 15 se puede corroborar la existencia de una Quebrada, denominada “Sin Nombre” colindante con el polígono del proyecto. En el polígono del proyecto, no se puede apreciar la existencia de fuentes hídricas superficiales. No se descarta la existencia en el pasado de escorrentías temporales dada la topografía del terreno.

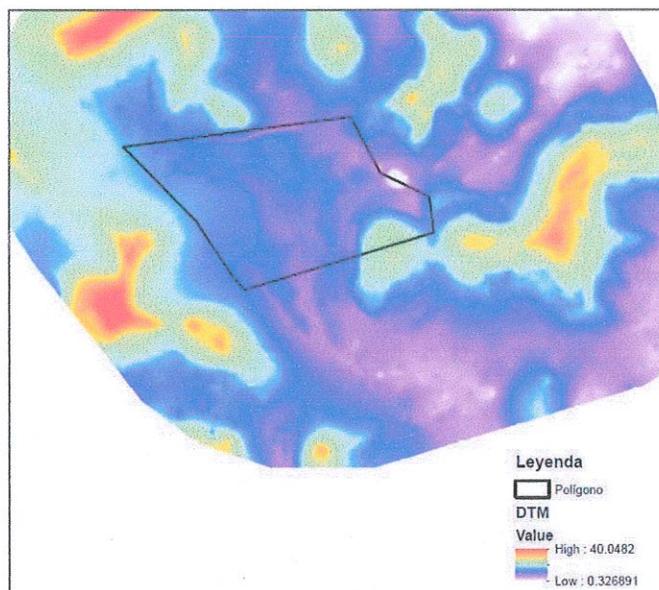
En la Figura 16 podemos notar que las zonas más bajas del proyecto (zonas en morado), coinciden con la aparición de zonas encharcadas o espejos de agua. Estas condiciones se pueden atribuir a la saturación del suelo y a la litología de la formación geológica, en este caso arcilla caolinita con un alto grado de impermeabilidad ya que la arcilla absorbe agua pero no la cede fácilmente, esta es la razón del encharcamiento de agua producto de la época lluviosa, que en adicional coinciden a las cotas más bajas del polígono.

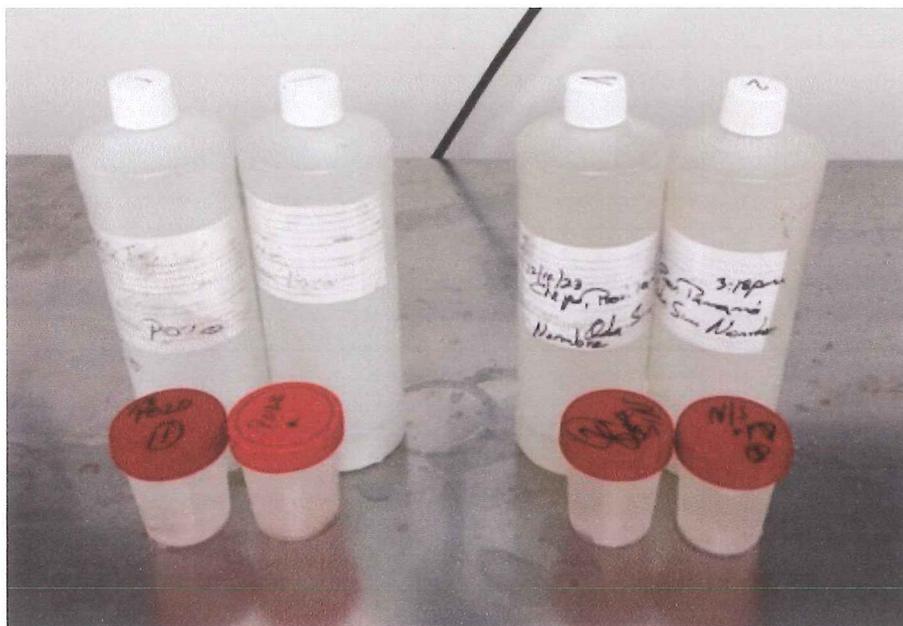
Fig. 1. Fotografía de los envases de la muestra.

Identificación laboratorio	Identificación cliente	Hora	Tipo de matriz	Coordenadas
MU01	Agua de Pozo	14:58	Subterránea	17P0702821 UTM 1014110 N 09°10'10.1" W 079°09'15.0"

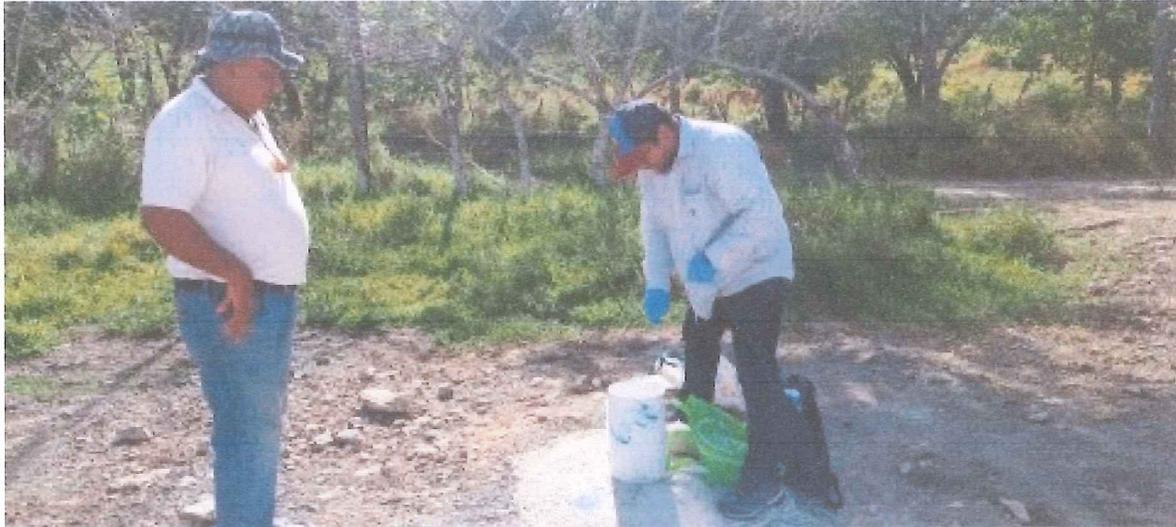
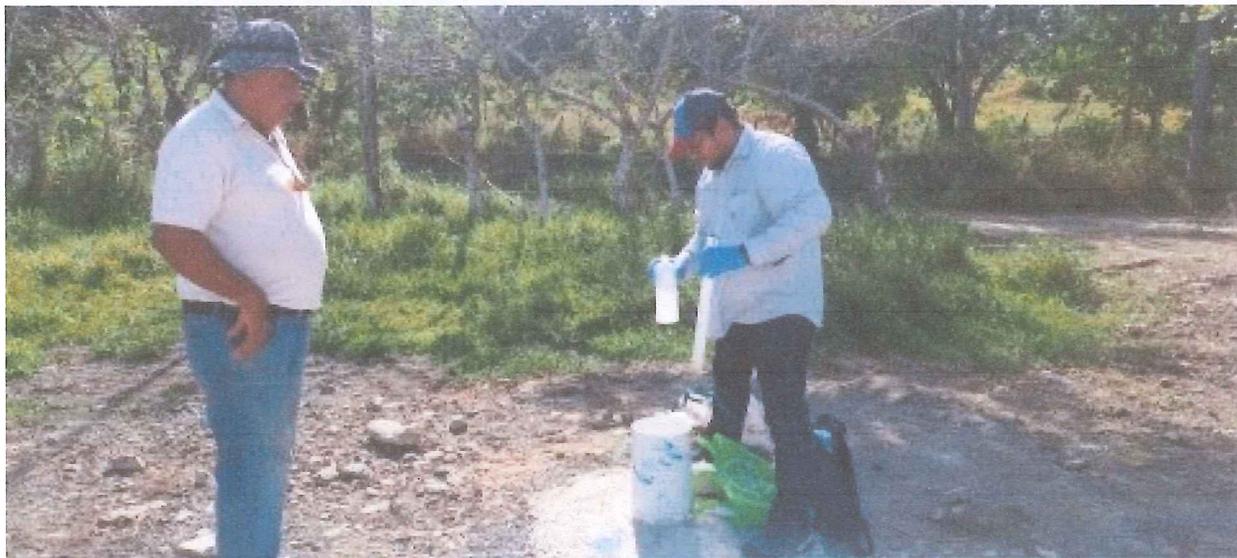
Toma de muestra de agua de Pozo.

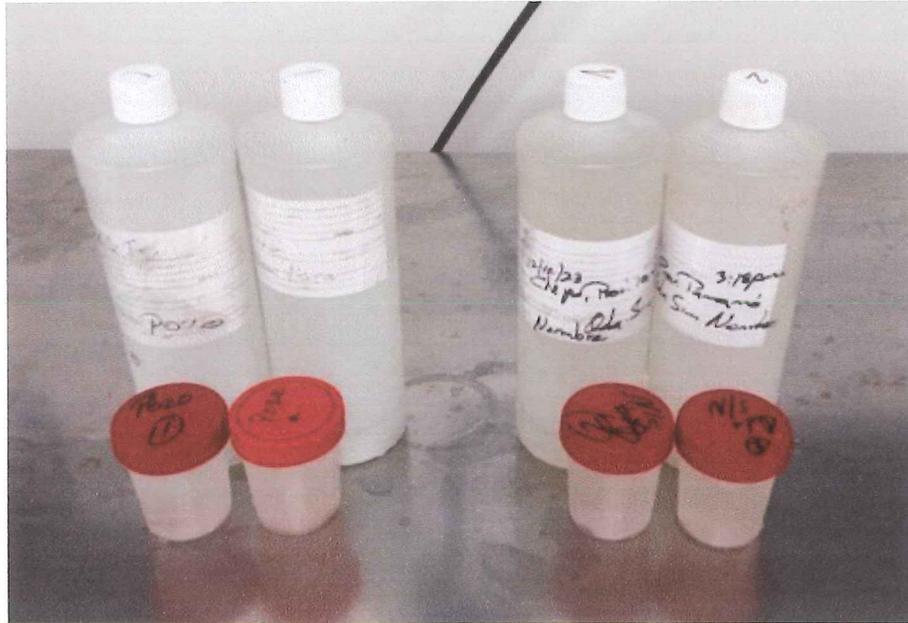
Fig. 1. Fotografía de los envases de la muestra.

Identificación laboratorio	Identificación cliente	Hora	Tipo de matriz	Coordenadas
MU01	Quebrada sin nombre	15:18	Superficial	17P0702953.93 UTM1014205.21 N 09°10'13.20" W 079°09'10.63"

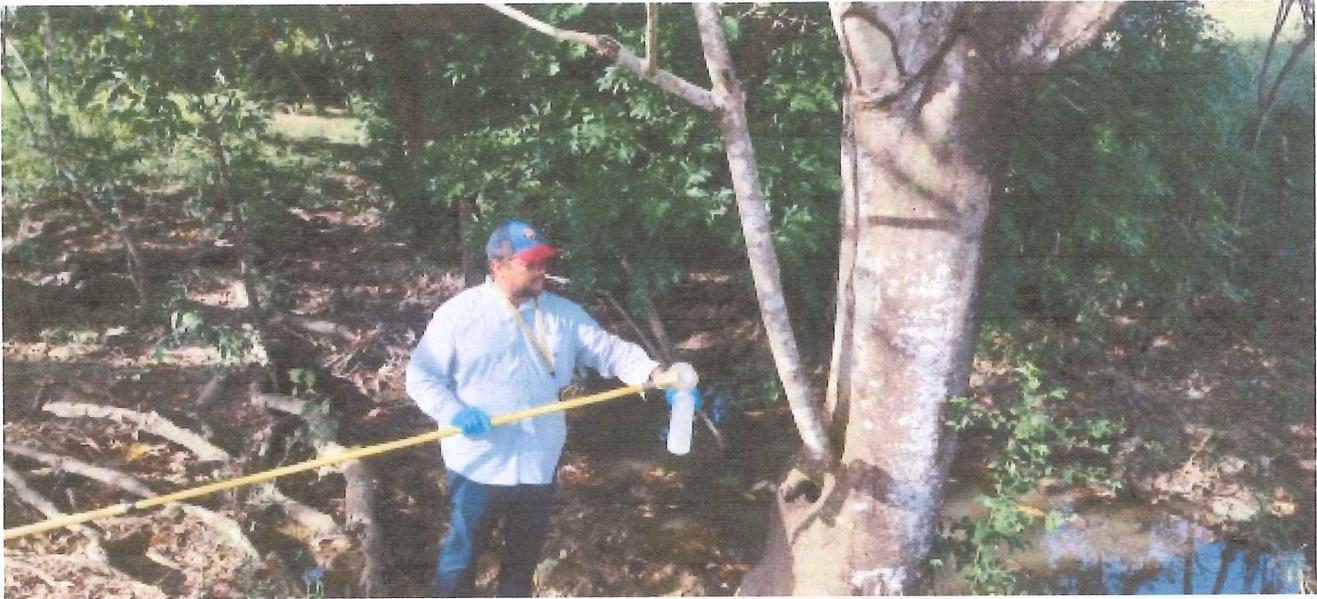
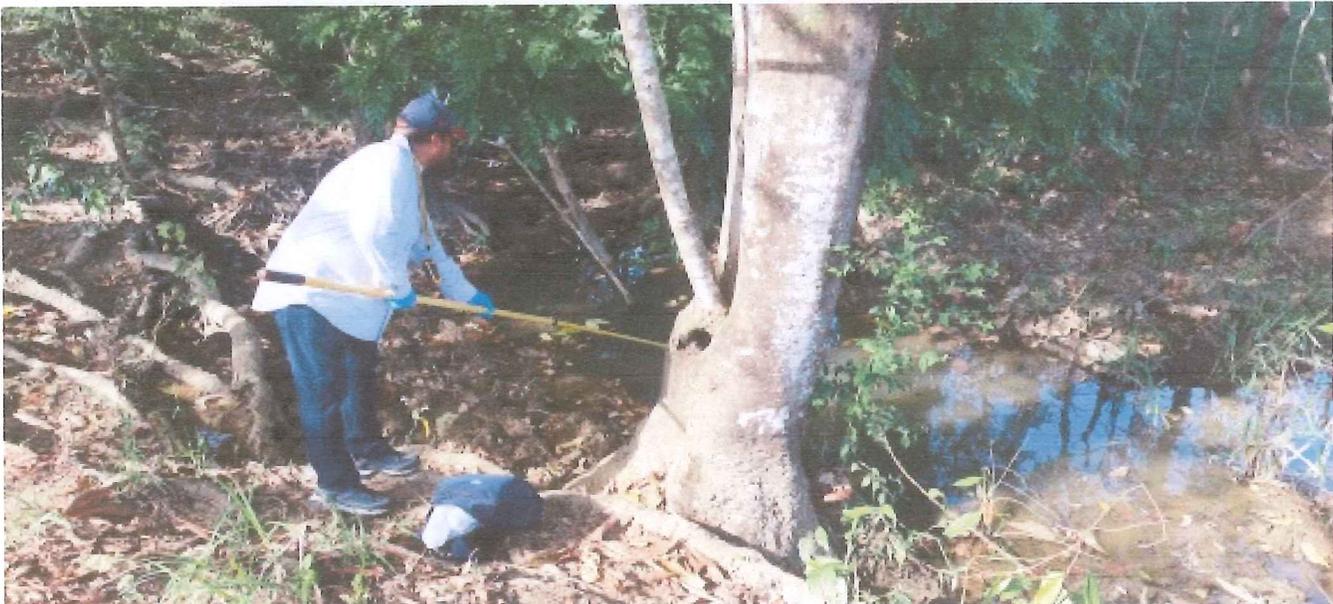
Toma de muestra de agua de Quebrada Sin Nombre.

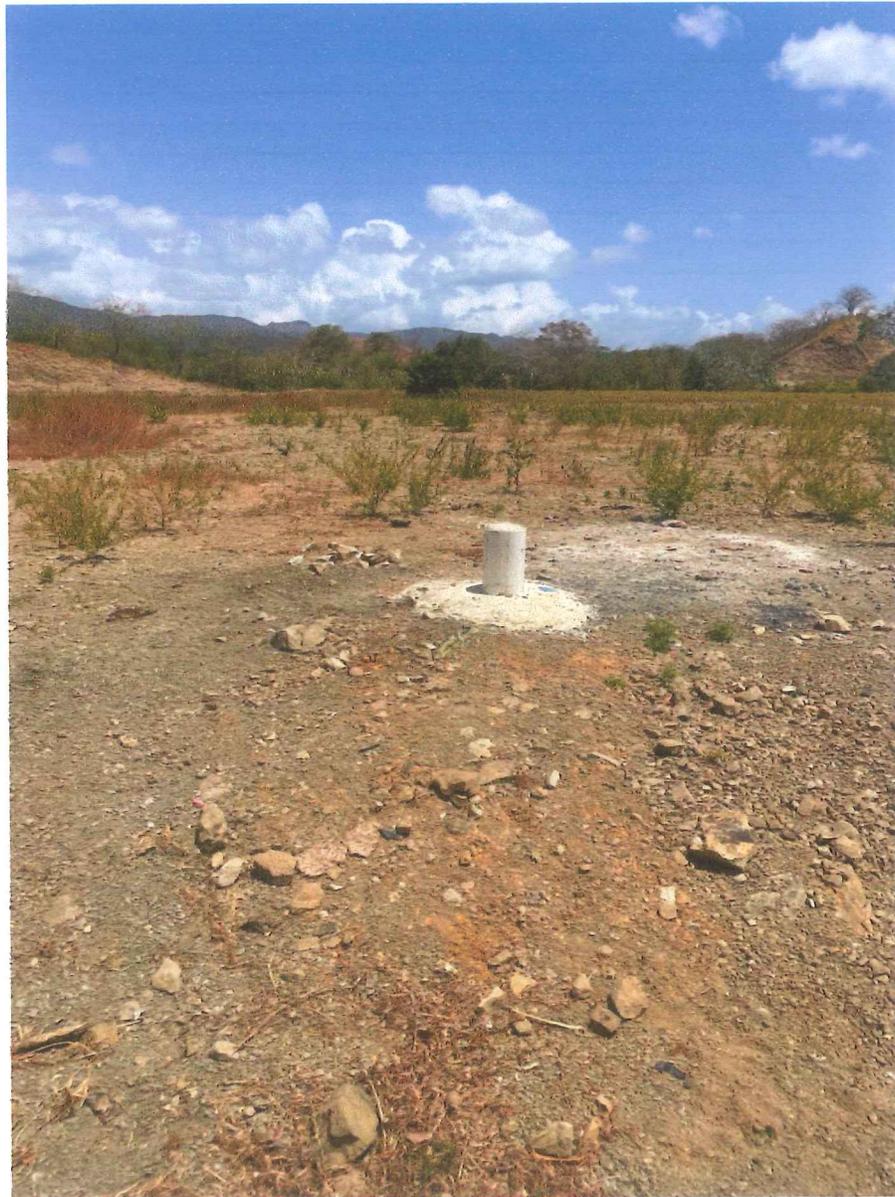
POZO DEL PROYECTO ESIPSA

El caudal solicitado se tomará de un Pozo Subterráneo de 200 pies de profundidad, que se ubica en la propiedad de la antes mencionada sociedad. No presenta problemas de contaminación; que puedan deteriorar la calidad de la fuente hídrica.

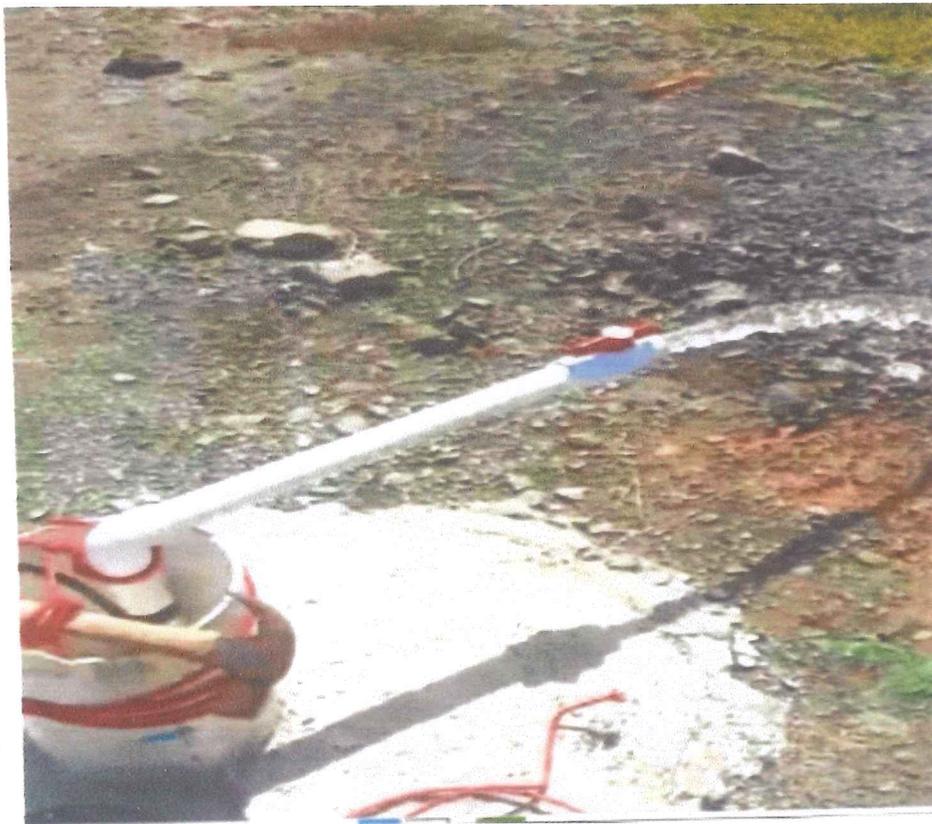
REALIZACIÓN DELA PRUEBA DE RENDIMIENTO
DEL POZO

LCDAD: SUP. CAMPESINA PROFAD DEL POZO: 200' CAUDAL DE EQUILIBRIO (Q): 45 G.P.M. (2.839 l/s)
 CORRNGTO: CHEPO CAB. TUBERIA DE BAJADA: 180' TIEMPO INICIAL: 10:00 A. M. - 12/12/2023
 PROVINCIA: PANAMA BOMBA MARCA: F. E. TIEMPO FINAL:
 FECHA: 12-13/12/2023 H.P. BOMBA: 3.0 TIEMPO TOTAL :
 REALIZADO POR: NIVEL ESTÁTICO: 16.7' MEDIDOR DE NIVEL: SONDA ELECTRICA
 RAUL CARRASCO Y NIVEL DINAMICO: 25.51m (80.4') DIAMETRO DEL POZO: 6" P.V.C.
 ESMEL CEDAÑO
 SUPERVISOR TECNICO: Ing. Victor G. González X= 702820mE Y= 1014107mN

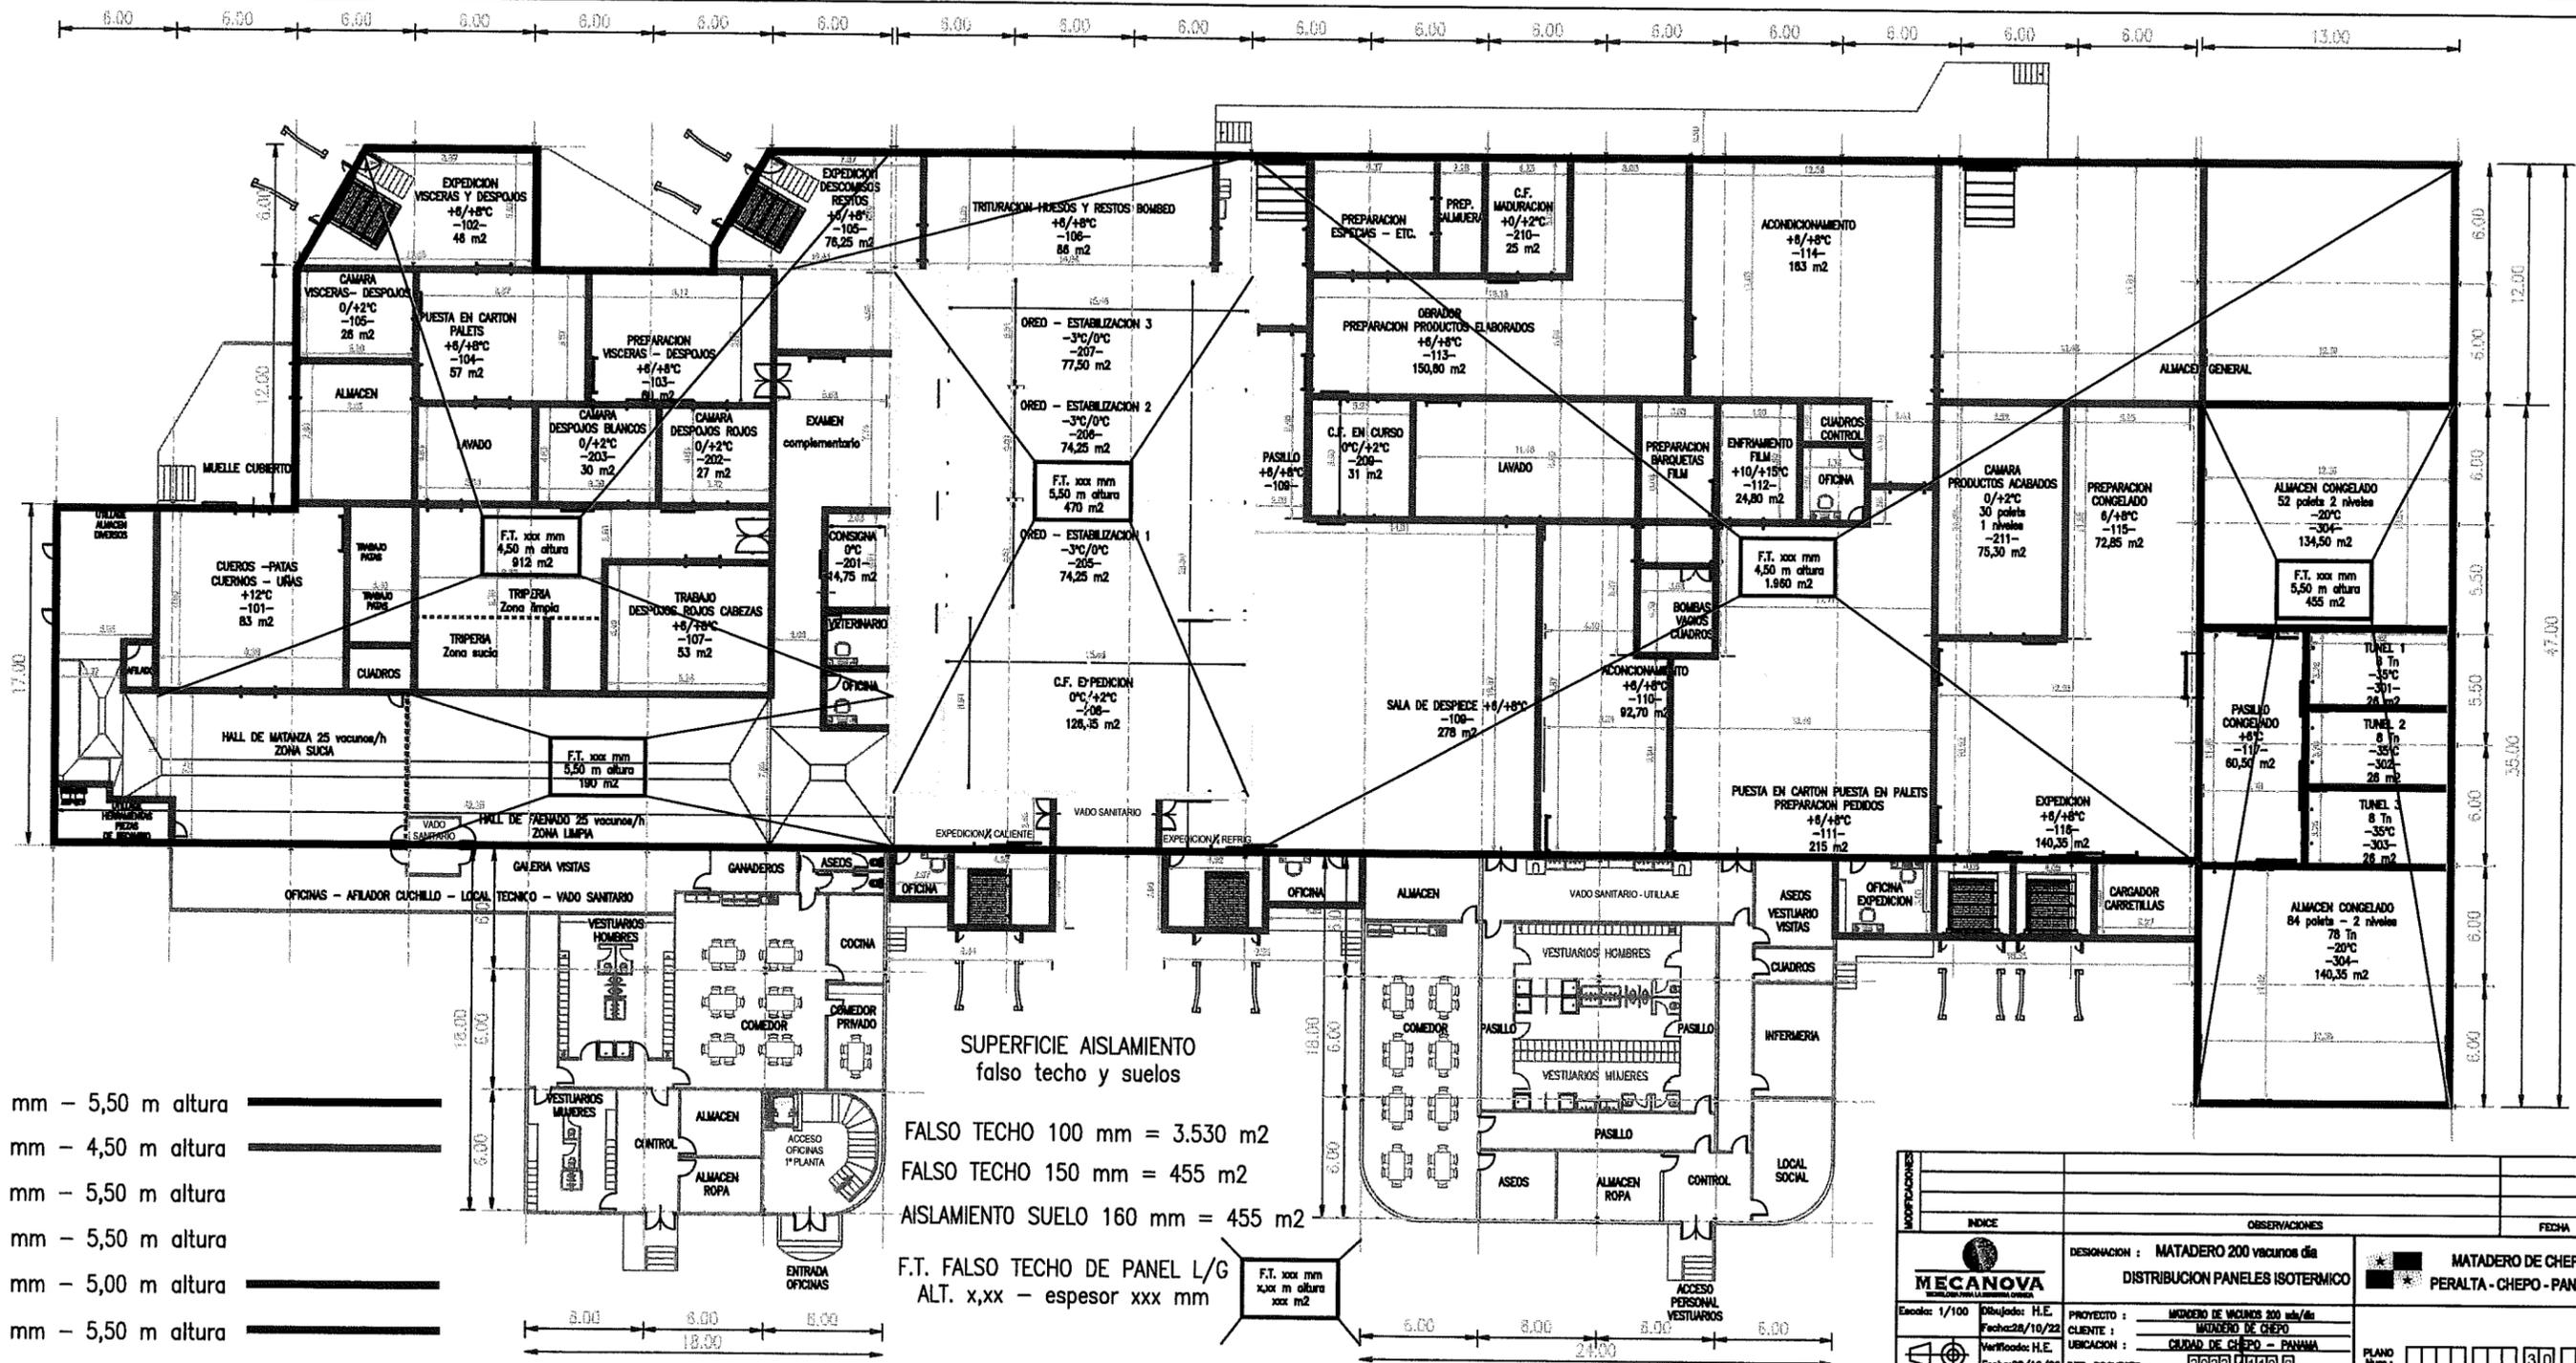
- PANEL L/L 100 mm - 5,50 m altura
- PANEL L/L 80 mm - 4,50 m altura
- PANEL L/L 80 mm - 5,50 m altura
- PANEL L/L 40 mm - 5,50 m altura
- PANEL L/L 160 mm - 5,00 m altura
- PANEL L/L 180 mm - 5,50 m altura
