**PROYECTO:  
“PARQUE DE LAS ACACIAS - COMPLETO  
(3 TORRES)”**

**INFORME DE VIBRACIÓN ESTRUCTURAL**

**MARZO, 2023**

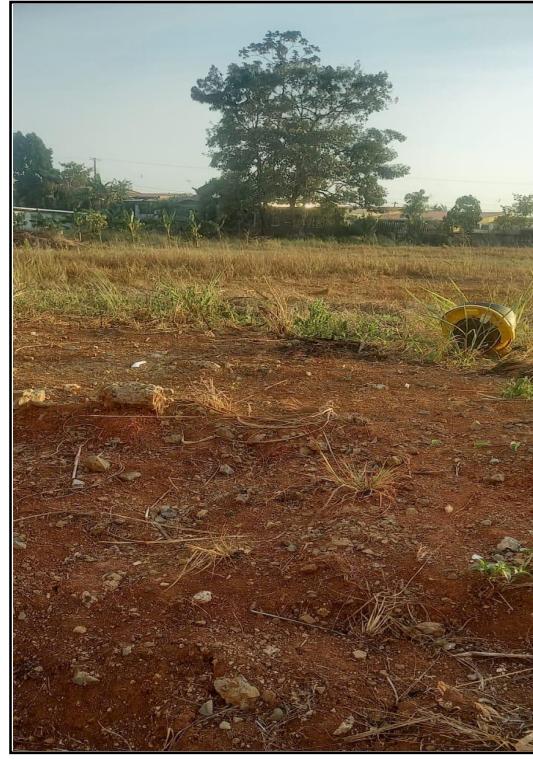
**Dentro área del proyecto**

<b>DATOS DE LA MEDICIÓN Y RESULTADOS</b>		
<b>Tipo de medición</b>	<b>Fechas de la medición</b>	
Vibraciones Ambientales	15/03/2024	
<b>DESCRIPCIÓN DE LOS RESULTADOS</b>		
<b>Detalles de la medición</b>	<b>Resultados VPP</b>	
<b>Sito N°1</b>	<b>VPP in/s-VPP mms</b>	<b>Frecuencia (Hz)</b>
Área del Proyecto	V=0.07-1.777 T=0.09 R=0.09	25.4 6.5 30.6

Durante el monitoreo de calidad ambiental de vibraciones no se generaron vibraciones mayores o iguales al nivel mínimo de intervención del equipo estando dentro de la normativa para los límites máximos permisibles en el sitio muestreado.
