# INFORME SOBRE PRUEBA DE INFILTRACIÓN

**Cliente:** Roberto Torres  
**Responsable:** Arq Gustavo Barragán  
**Proyecto:** PH CASAS DEL ARROYO.  
**Ubicación del Proyecto:** Terreno No. 28709, Corregimiento Rio Hato, Distrito Antón,  
Provincia Coclé.

**Fecha de la Prueba:** 24 de octubre de 2023

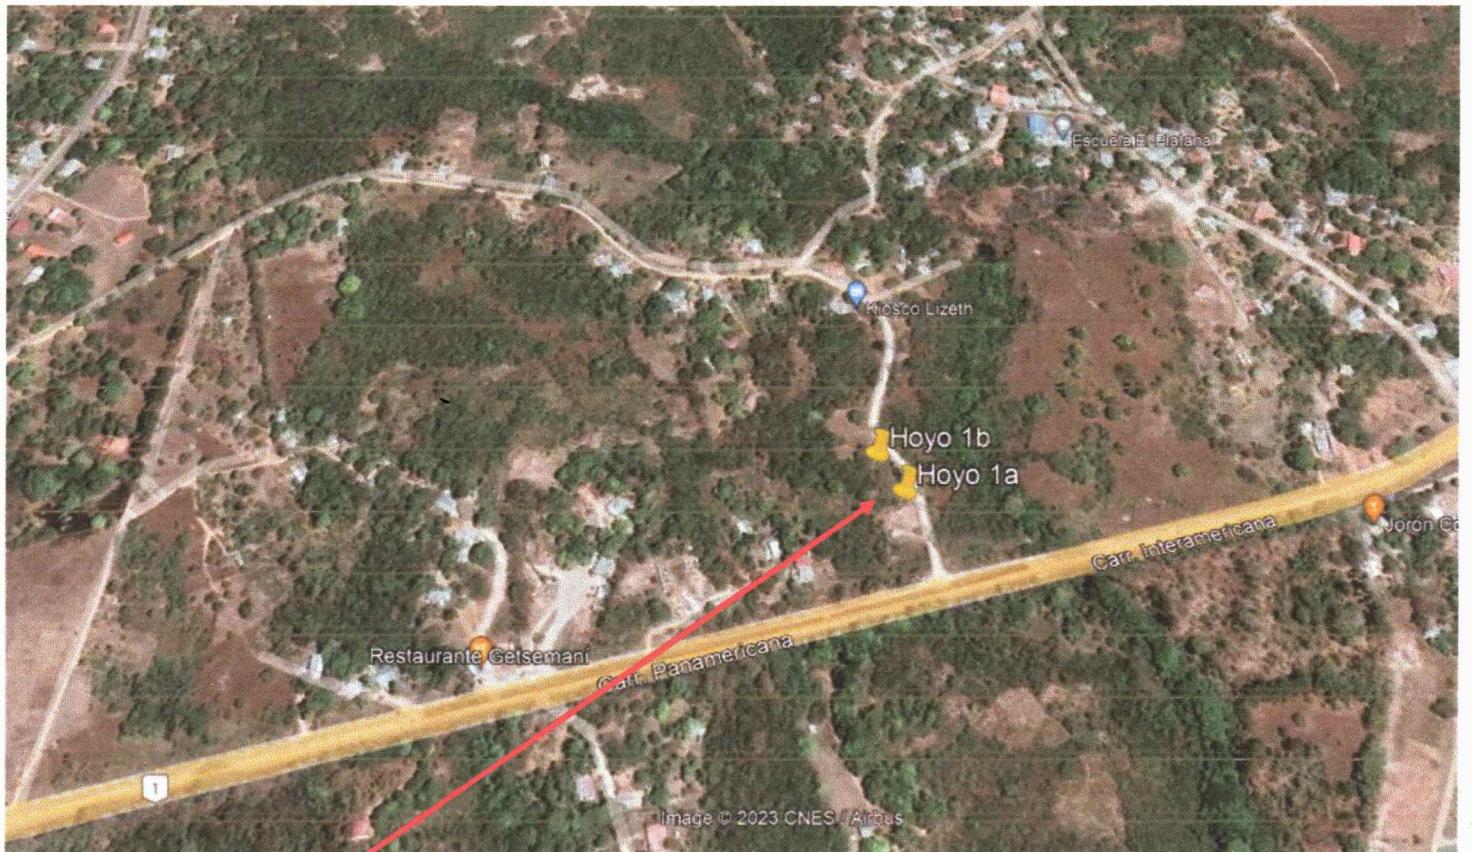
**LOCALIZACIÓN DE LOS HOYOS EN CAMPO:** a continuación, se presenta un bosquejo de la localización del hoyo 1a,1b.

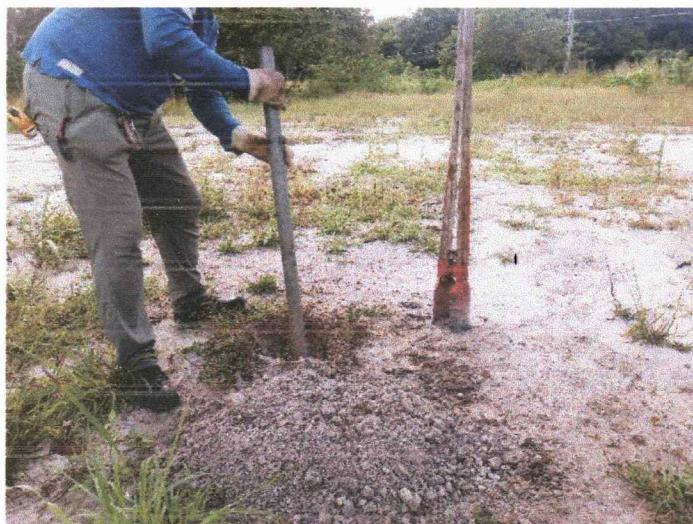
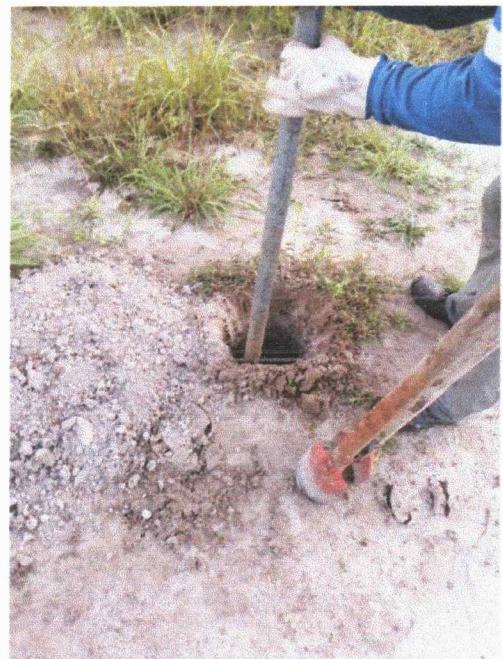
*Ilustración 1:Confección del Hoyo 1a, en donde encontramos un Arena Limosa Color Gris Claro.*

**3. TRABAJO REALIZADO:** Se perforo dos (2) hoyo, hasta una profundidad de 1,00m con la palcoa de 15.24 cm (6") de diámetro, encontrándose en los Hoyos 1a, 1b, una Arena Limosa Color Gris Claro.

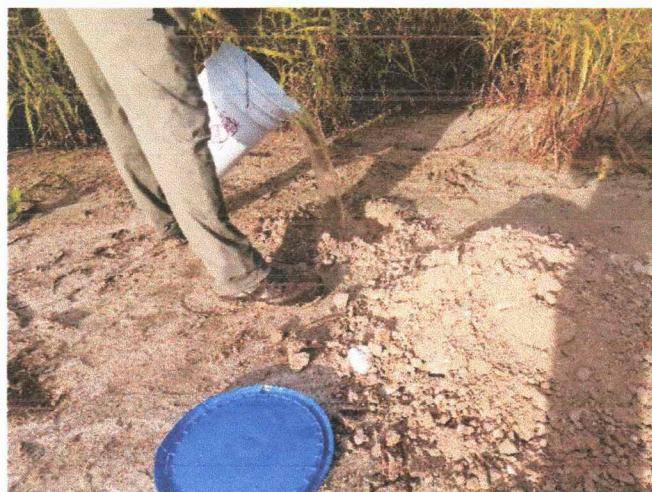
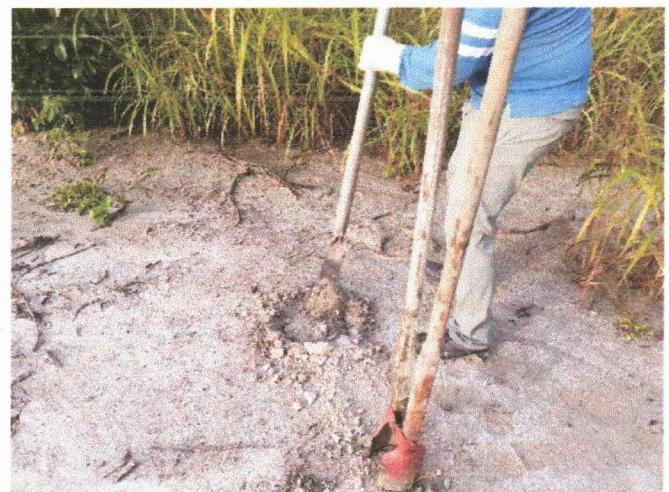
*Ilustración 2:Confección del Hoyo 1b, encontrando un Arena Limosa Color Gris Claro.*

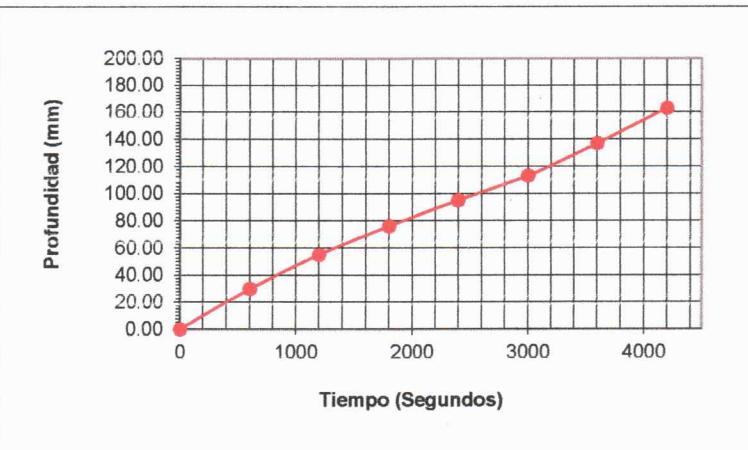
Hoyo N°	1a
Descripción del material: Arena Limosa Color Gris Claro.	
Hora de inicio:	7:05 a. m.

Tiempo (segundos)	Profundidad (mm)	Diferencia de Profundidad (mm)
0	200.00	0.00
600	170.00	30.00
1200	145.00	55.00
1800	124.00	76.00
2400	105.00	95.00
3000	87.00	113.00
3600	63.00	137.00
4200	37.00	163.00

Tasa de Infiltración del Hoyo Hoyo N° 1a, Q= 61.32 Lt/m<sup>2</sup> - día Percoló

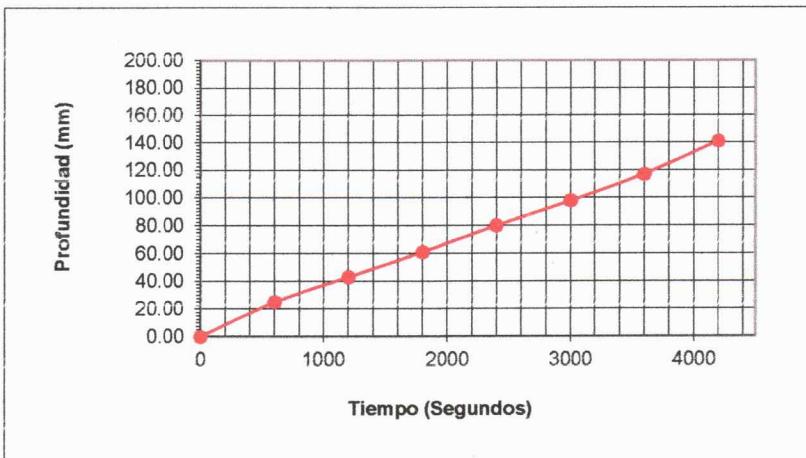
Hoyo N° 1b	
Descripción del material: Arena Limosa Color Gris Claro.	
Hora de inicio:	7:10 a. m.

Tiempo (segundos)	Profundidad (mm)	Diferencia de Profundidad (mm)
0	200.00	0.00
600	175.00	25.00
1200	157.00	43.00
1800	139.00	61.00
2400	120.00	80.00
3000	102.00	98.00
3600	83.00	117.00
4200	59.00	141.00

Tasa de Infiltración del Hoyo Hoyo N° 1b, Q= 58.08 Lt/m2 - día Percoló
