MEMORANDO
DSH-288-2024

ASUNTO: Informe de Inspección de campo del Estudio de Impacto Ambiental
categoría II, denominado "**P.H. PRADERAS DE SIENA Y AREA
COMERCIAL.**"

INSPECCIÓN DE CAMPO al EsIA Categoría II, titulado
“P.H. PRADERAS DE SIENA Y AREA COMERCIAL”
INFORME TÉCNICO N° 033-2024

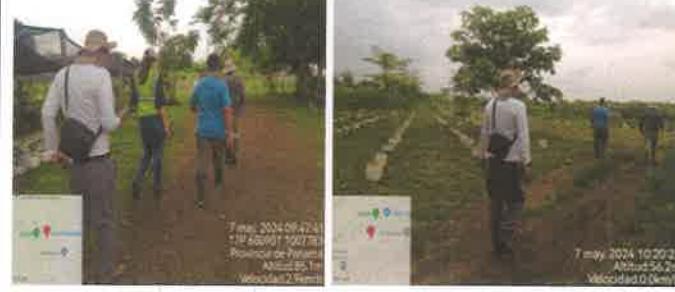
<p>Fuente: Inspección realizada el 07 de mayo de 2024.</p> <p>Imagen N°1 Vistas del recorrido al sitio del proyecto:</p>

Información del Recorrido de Campo													
Descripción del Punto No.1	Imágenes tomadas												
Durante el recorrido de verificación en el sitio donde se desarrollara el proyecto se pudo observar que ha sido intervenido anteriormente, actualmente está ubicado un Vivero, también se observó que el terreno donde se desarrollara el proyecto presenta una topografía plana a un poco ondulada.

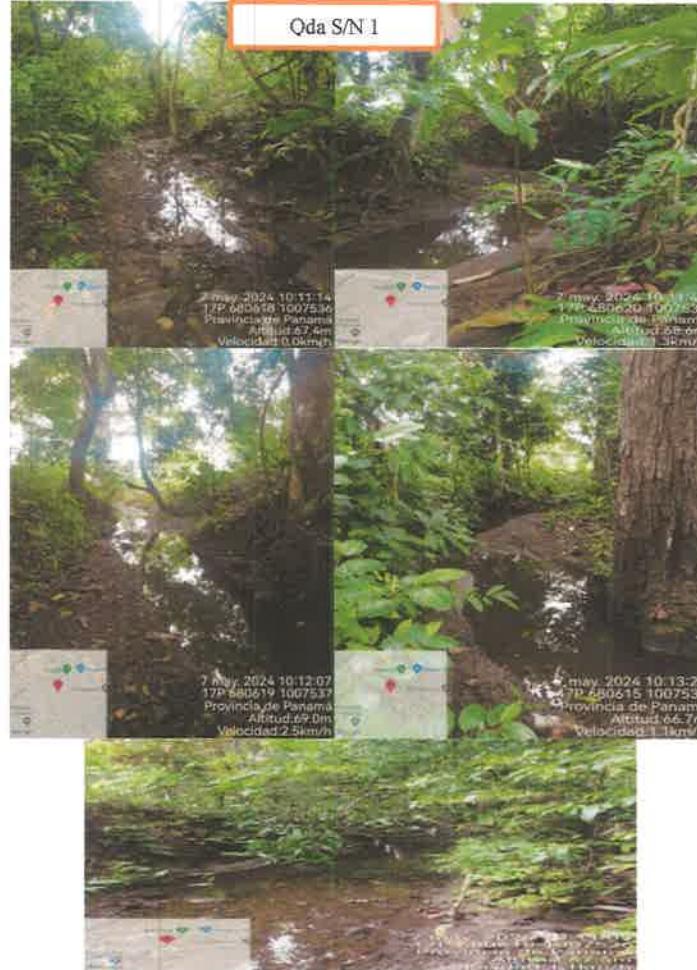
<p>Fuente: Inspección realizada el 07 de mayo de 2024.</p> <p>Imagen N°2 Vistas de la Quebrada Sin Nombre No.1</p>												
<p>Puntos de la Quebrada Sin Nombre</p>

<table><tr> <td>680723 E</td> <td>1007619.88 N</td> <td>Qda 1</td> </tr><tr> <td>689698.642 E</td> <td>1007582.1 N</td> <td>Qda 1</td> </tr><tr> <td>680627.431.E</td> <td>1007511.43N</td> <td>Qda 1</td> </tr><tr> <td>680618.61.E.</td> <td>1007522.43 N</td> <td>Cauce de área protección</td> </tr></table>

680723 E	1007619.88 N	Qda 1	689698.642 E	1007582.1 N	Qda 1	680627.431.E	1007511.43N	Qda 1	680618.61.E.	1007522.43 N	Cauce de área protección	
680723 E	1007619.88 N	Qda 1											
689698.642 E	1007582.1 N	Qda 1											
680627.431.E	1007511.43N	Qda 1											
680618.61.E.	1007522.43 N	Cauce de área protección											
Es importante señalar que al momento de la inspección mostró caudal corrido con coloración clara, la quebrada Sin Nombre la cual tiene a sus alrededores vegetación o bosques de galería existente alrededor de la fuente hídrica, se encuentra conformada por planta silvestre, árboles y arbustos.

- 66
1. Basado en el recorrido de verificación en campo al sitio del proyecto EsIA, categoría II, titulado “**P.H. PRADERAS DE SIENA Y AREA COMERCIAL**”, se determinó que existen presencia de tres (3) Quebradas S/N, en este sentido, el cauce de la Quebrada Sin Nombre No. 1, siendo un cauce permanente, se encontraba con agua, Quebrada Sin Nombre No. 2, y 3 se encontró sin caudal, siendo un cauce temporal y se localizan dentro del área de influencia del proyecto y las mismas no están contempladas dentro del EsIA. Sin embargo la Quebrada Sin Nombre que es Afluentes el río Cabuya colinda con el proyecto, esta última mencionada en el EsIA, indicando el ancho de protección de la fuente hídrica de acuerdo a la legislación correspondiente.

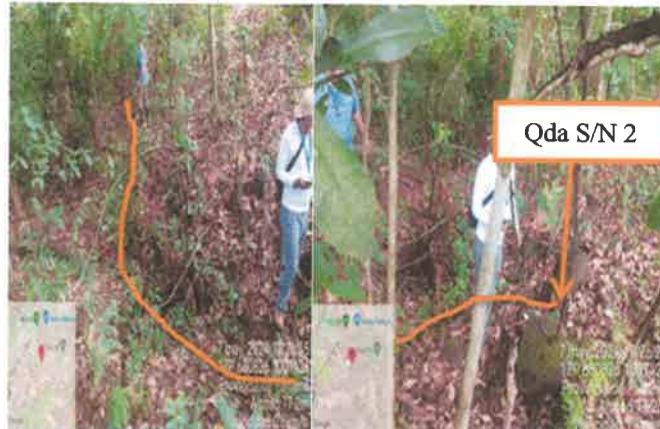
Imagen N°3 Vista del cauce de la Quebrada Sin Nombre No.2.

En el segundo punto se verificaron dentro del área del proyecto dos quebradas sin nombre No.2 y No.3.

La Quebrada Sin Nombre No. 2, nace en dirección noreste con recorrido de sus aguas al suroeste específicamente en las coordenadas UTM: 680822.22 E 1007436.56 N, para posteriormente continuar su curso hasta la confluencia con la quebrada No.3 específicamente en las coordenadas UTM: 600802.2 E; 1007438 N

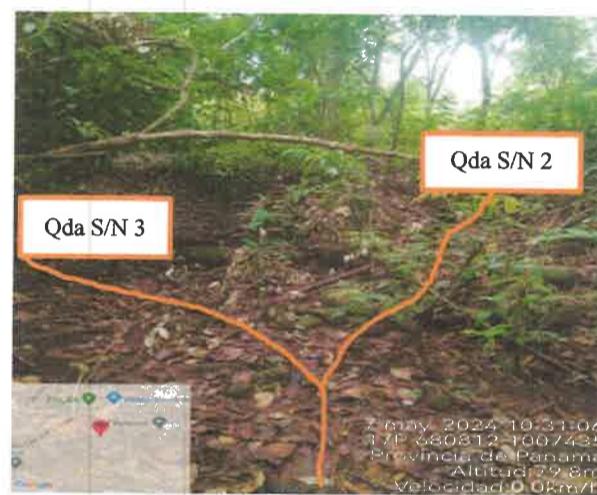
Imagen N°4 Puntos de Confluencia de la Quebrada No. 2 y Quebrada No. 3.

2. Es importante mencionar, la Quebrada Sin Nombre No.1 descarga sus aguas en la Quebrada Sin Nombre afluente del Río Cabuya, esta última colinda con el polígono del proyecto, por otra parte, la Quebrada Sin Nombre No.2 es afluente de la Quebrada No.3, donde sus aguas van en dirección al suroeste.

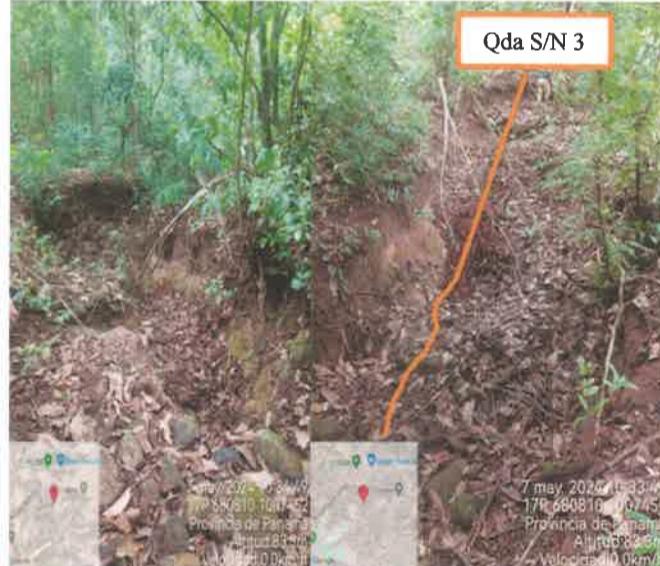
Imagen N°5 Vistas del Cauce de la Quebrada Sin Nombre No.3

Seguidamente se pudo evidenciar un cauce seco denominada Quebrada Sin Nombre No.3. específicamente en las coordenadas UTM:

Puntos de la Quebrada Sin Nombre 3		
680810.72 E	1007465.13 N	Qda 3
680837.5 E	1007482 N	Qda 3
680872.47 E	1007496.41 N	Qda 3

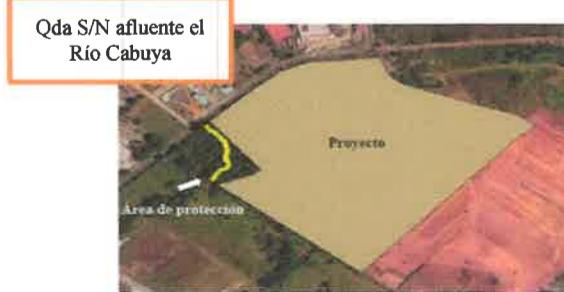
Imagen N°6 Vista de área de protección a un costado del perímetro del proyecto

Vista donde se puede observar que el proyecto colinda en su parte oeste con una quebrada sin nombre. Esta Quebrada Sin Nombre es Afluente el Río Cabuya. Indicando el ancho de protección de la fuente hídrica de acuerdo a la legislación correspondiente.

Es la única fuente hídrica que se menciona dentro del EsIA. “P.H. PRADERAS DE SIENA Y AREA COMERCIAL”.

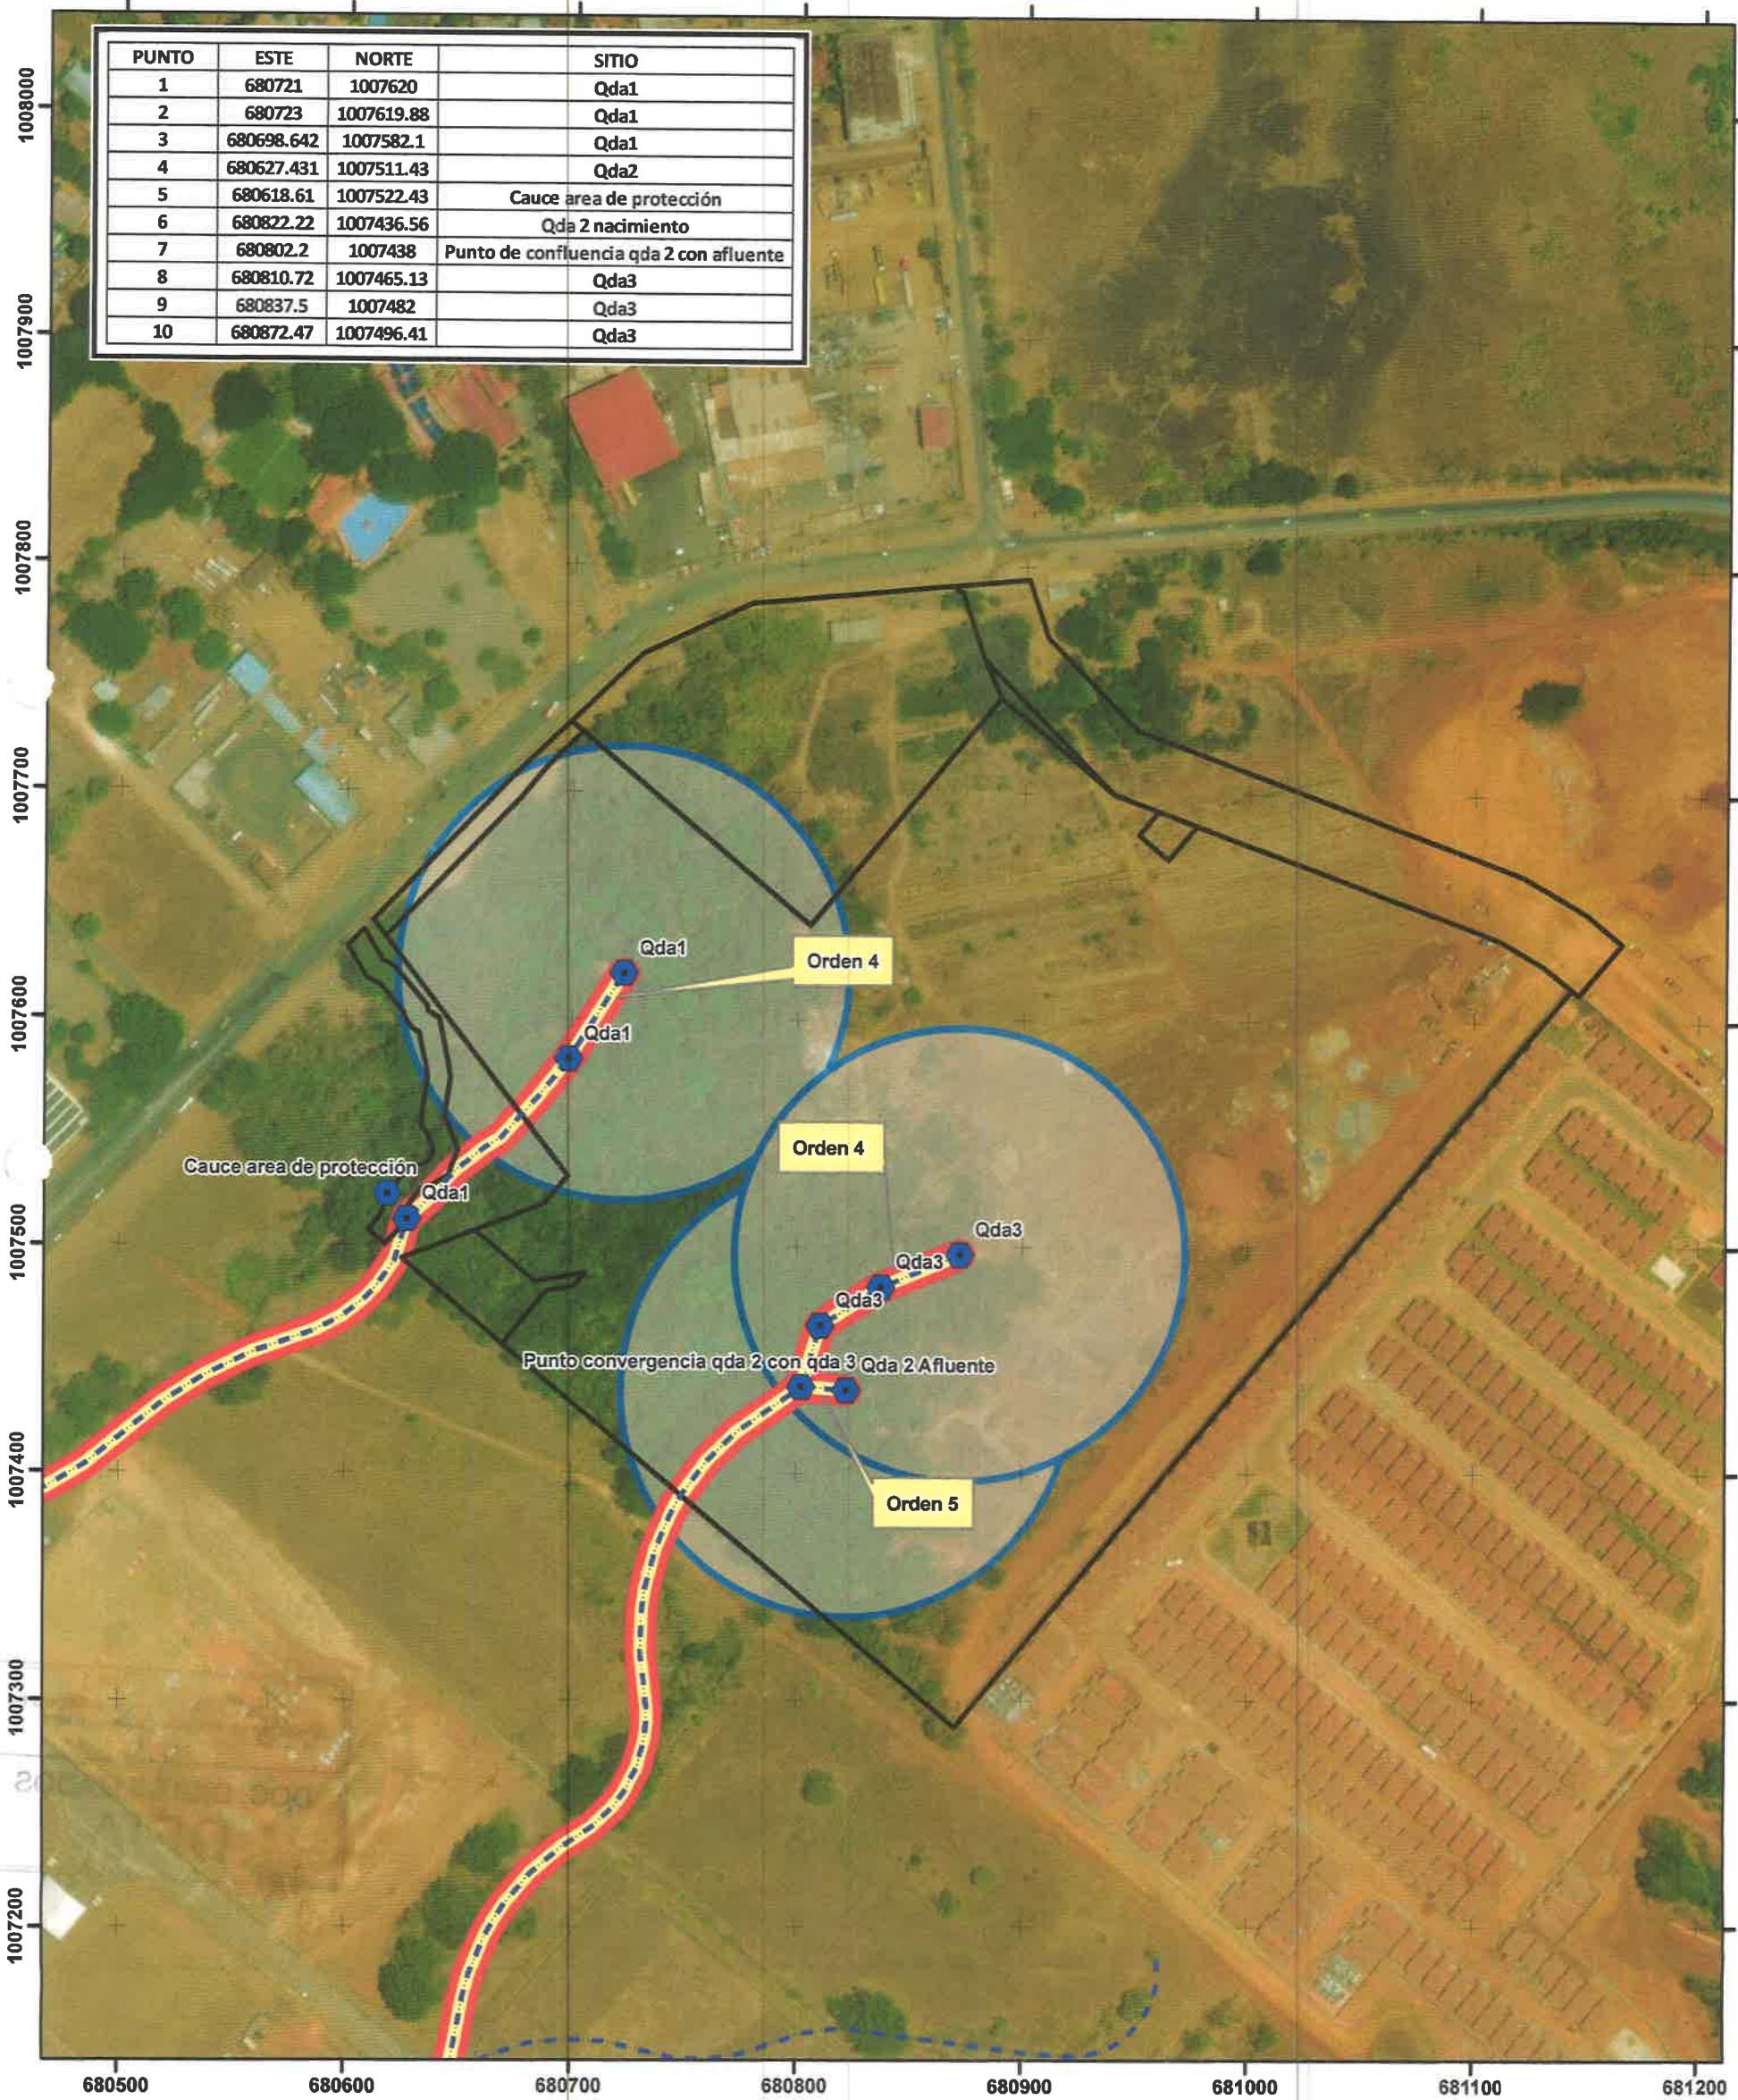
- De acuerdo al mapa topográfico a escala 1:3,000 generado por el geógrafo de la DRH se pudo conocer que se evidencian (3) tres Quebradas Sin Nombre dentro del sitio del área de influencia del proyecto y otra quebrada denominada Quebrada Sin Nombre que es Afluentes del río Cabuya.

- Quebrada Sin Nombre No.1, corriente de orden 4 denominada Quebradas permanentes,
 - Quebrada Sin Nombre No. 2, corriente de orden 5, denominada Quebrada Intermitente.

- Quebrada Sin Nombre No. 3, corriente de orden 4, denominada Quebradas permanentes.
(Ver mapa topográfico)
- La Quebrada Sin Nombre que es Afluentes del río Cabuya, esta última colinda con el proyecto y coincide con lo descrito en el EsIA, y visto en campo, de acuerdo a la inspección realizada el día 25 de abril de 2024 y de acuerdo al resultado de la inspección y los datos verificados en campo donde se identificaron las tres (3) nuevas Quebradas sin Nombres, las mismas no están contempladas dentro del EsIA, categoría II, titulado “**P.H. PRADERAS DE SIENA Y AREA COMERCIAL**”.

- Luego del análisis hidrológico se determinó que el área donde se localizan estas tres (3) quebradas es un área de nacimiento de estas fuentes hídricas, por lo cual requiere un radio de protección de acuerdo al artículo 23 de la Ley No.1 de 3 de febrero de 1994.

Luego del análisis del mapa de ubicación geográfica a escala 1:3,000 donde se identifican los cuerpos de agua y se establecen el orden jerárquico y la clasificación de los cauces: La Quebrada Sin Nombre No.1, corriente de Orden 4 denominada Quebrada permanente, Quebrada Sin Nombre No. 2, corriente de orden 5, denominada Quebrada Intermitente y Quebrada Sin Nombre No. 3, corriente de orden 4, denominadas quebradas permanentes. El promotor debe cumplir con lo establecido en el numeral 2 del artículo 23, de la Ley No.1 de 3 de febrero de 1994, que establece lo siguiente. *Queda prohibido el aprovechamiento forestal; el dañar o destruir árboles o arbustos en las zonas circundantes al nacimiento de cualquier cauce natural de agua, así como en las áreas adyacentes a lagos, lagunas, ríos y quebradas. Esta prohibición afectará una franja de bosques de la siguiente manera: 1. que las áreas que bordean los ojos de agua que nacen en los cerros en un radio de doscientos (200) metros, y de cien (100) metros si nacen en terrenos planos;*

El promotor debe presentar Plano General de Lotificación y Topografía identificando los cuerpos hídricos existentes identificados en el mapa de ubicación de los cuerpos de agua, resultados de inspección, indicando la zona de protección de las fuentes hídricas de acuerdo a la Ley 1 de 3 de febrero de 1994.
