REPORTE DE MUESTREO Y ANÁLISIS DE AGUAS SUPERFICIALES

PASS, S.A.
Villa Grecia, Panamá Norte

**Construcción de Estadio de Beisbol en la Comunidad
de Villa Grecia
Panamá Norte, Villa Grecia**

ESTUDIO HIDROLOGICO DE LA QUEBRADA SIN NOMBRE

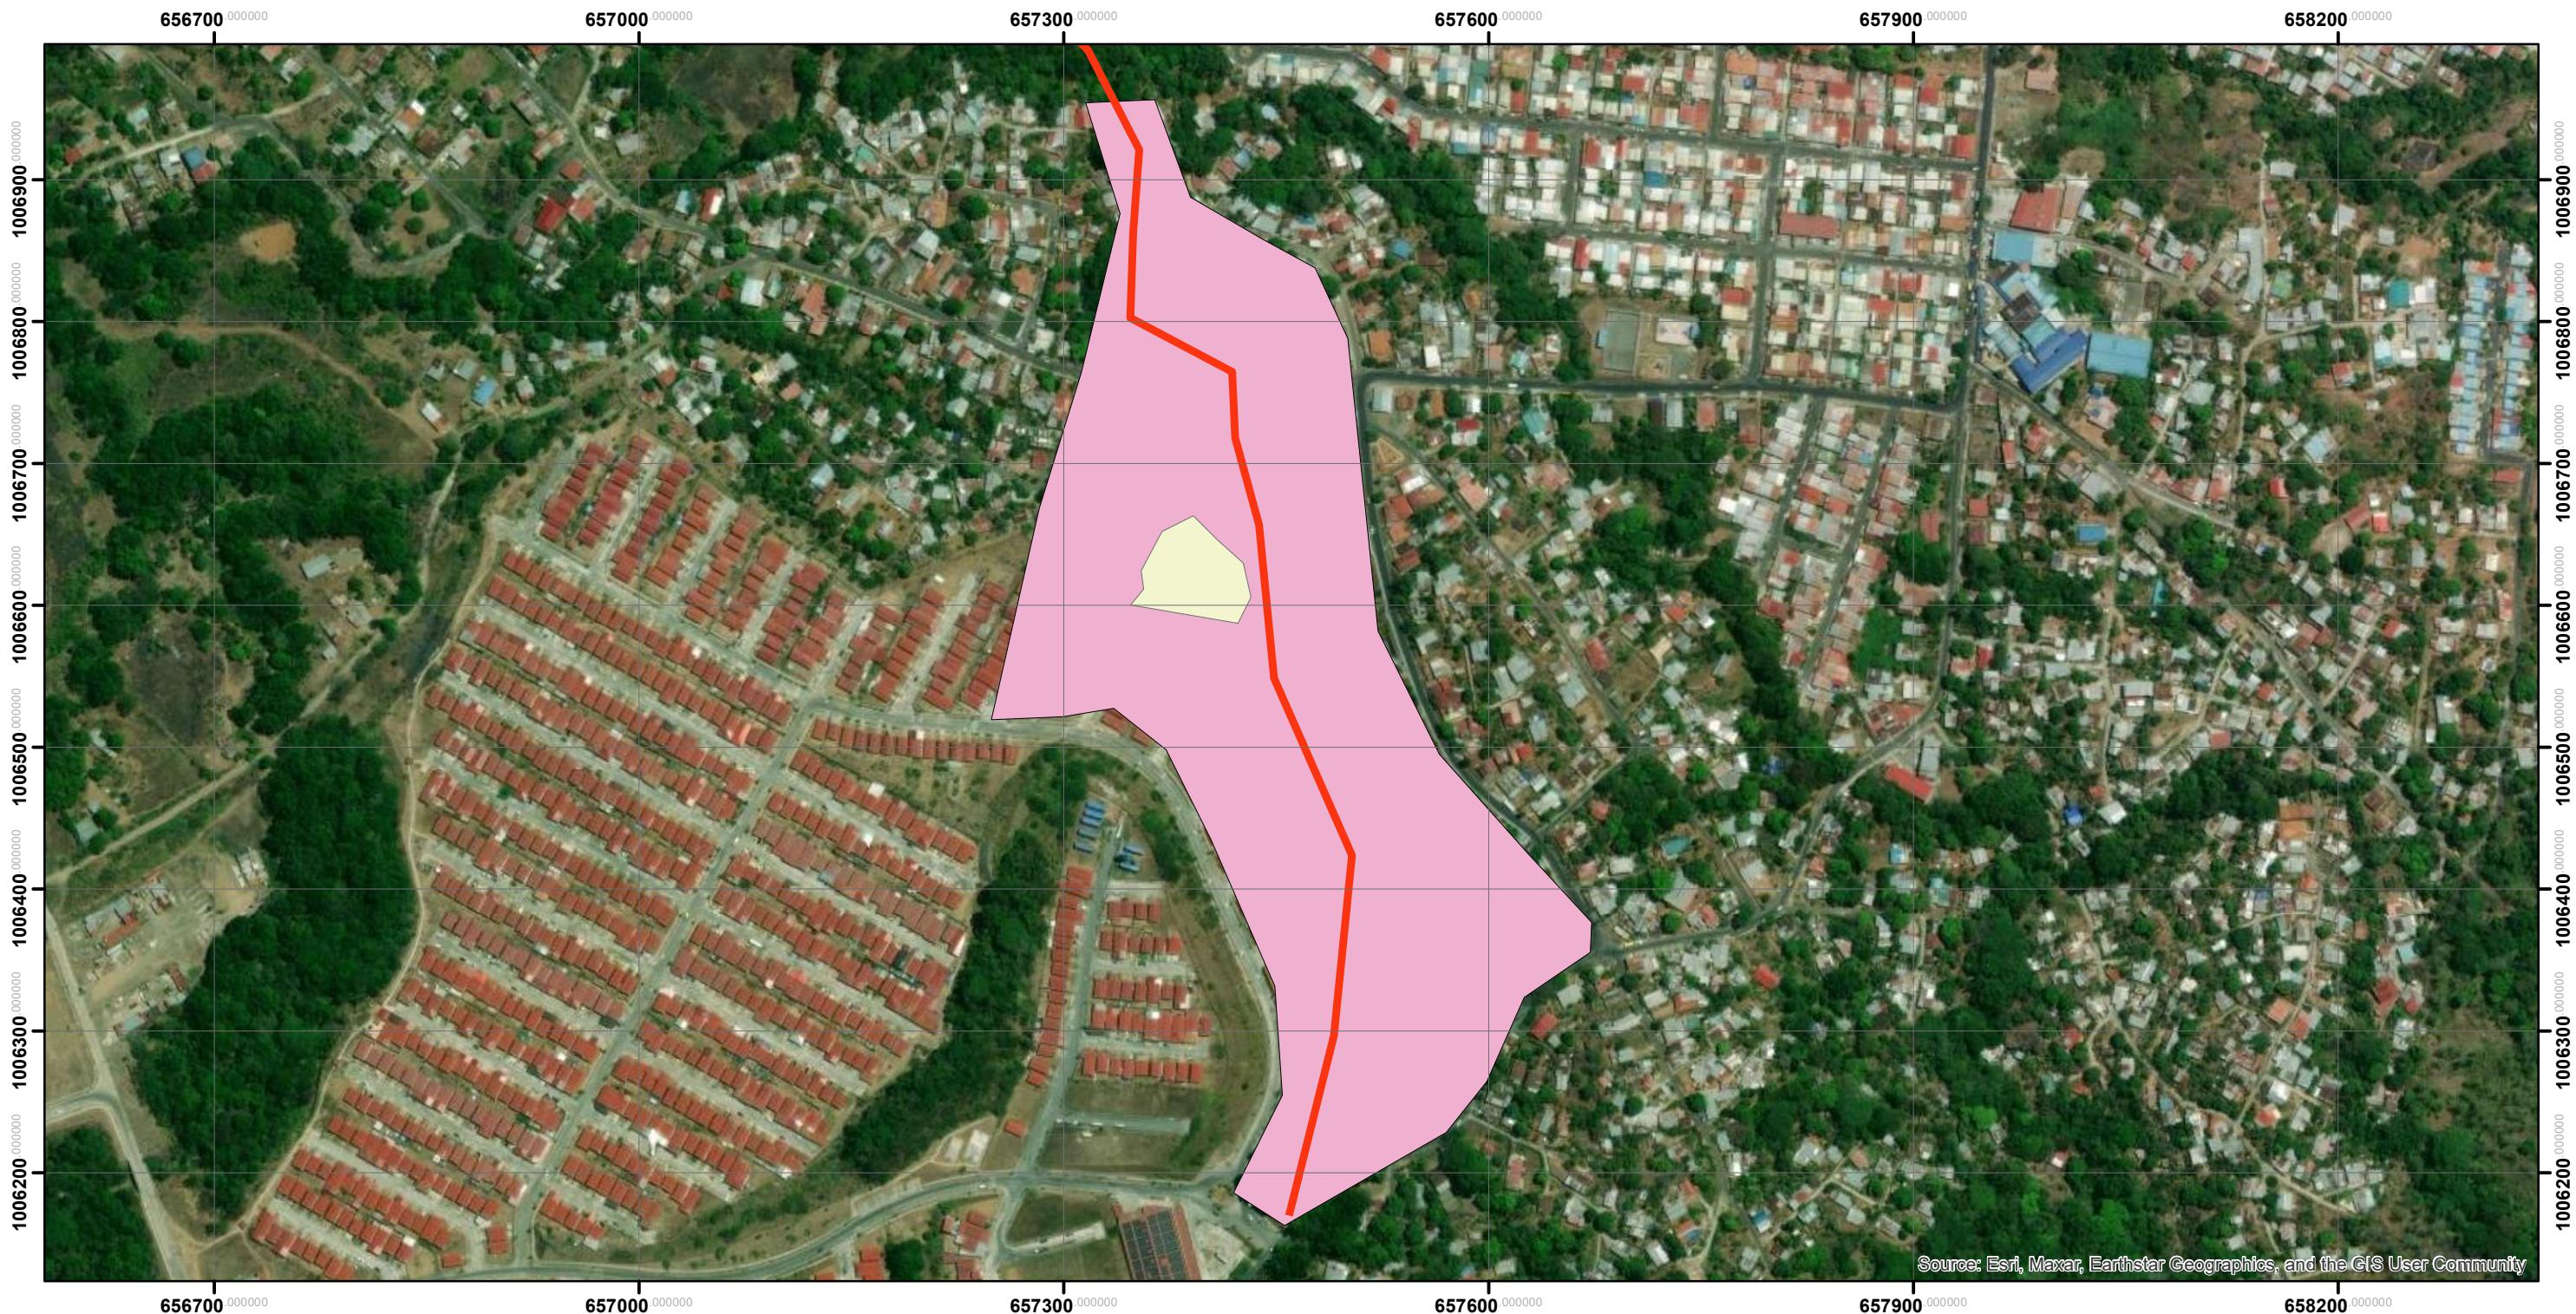
RED DE DRENAJE DE LA MICROCUENCA DE LA QUEBRADA SIN NOMBRE. CORREGIMIENTO DE LAS CUMBRES, DISTRITO DE PANAMA,
PROVINCIA DE PANAMA

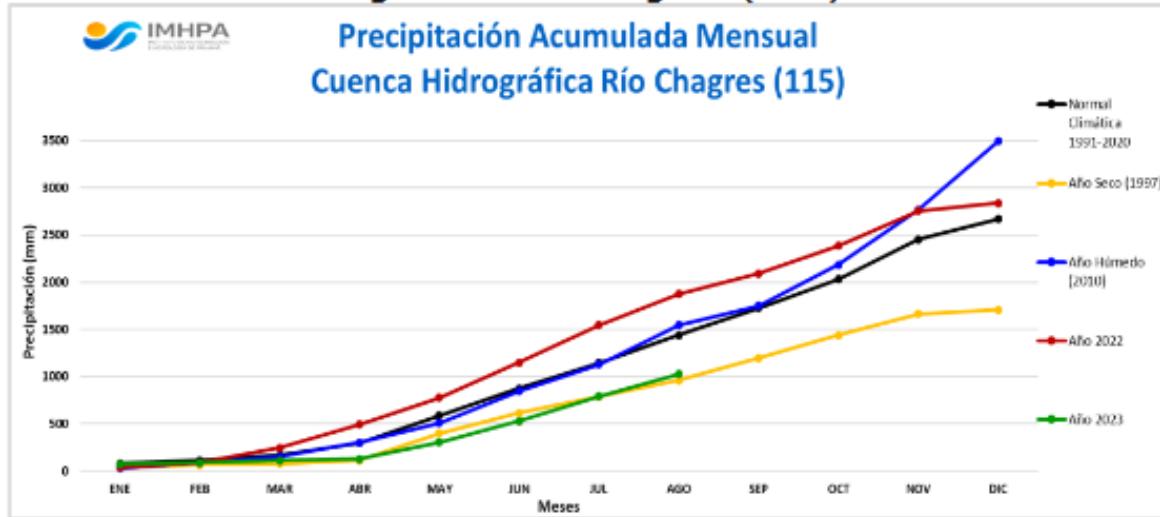
Gráfico 1. Precipitación Anual Acumulada Mensual. Cuenca Hidrográfica Rio Chagres. Fuente: Instituto de meteorología e Hidrología de Panamá.

En la Gráfica , se observa que la precipitación mensual hasta noviembre 2022 mantenía un acumulado mensual ligeramente por arriba del año más húmedo, ya para diciembre 2022 el valor acumulado estuvo cercano a la Climatología

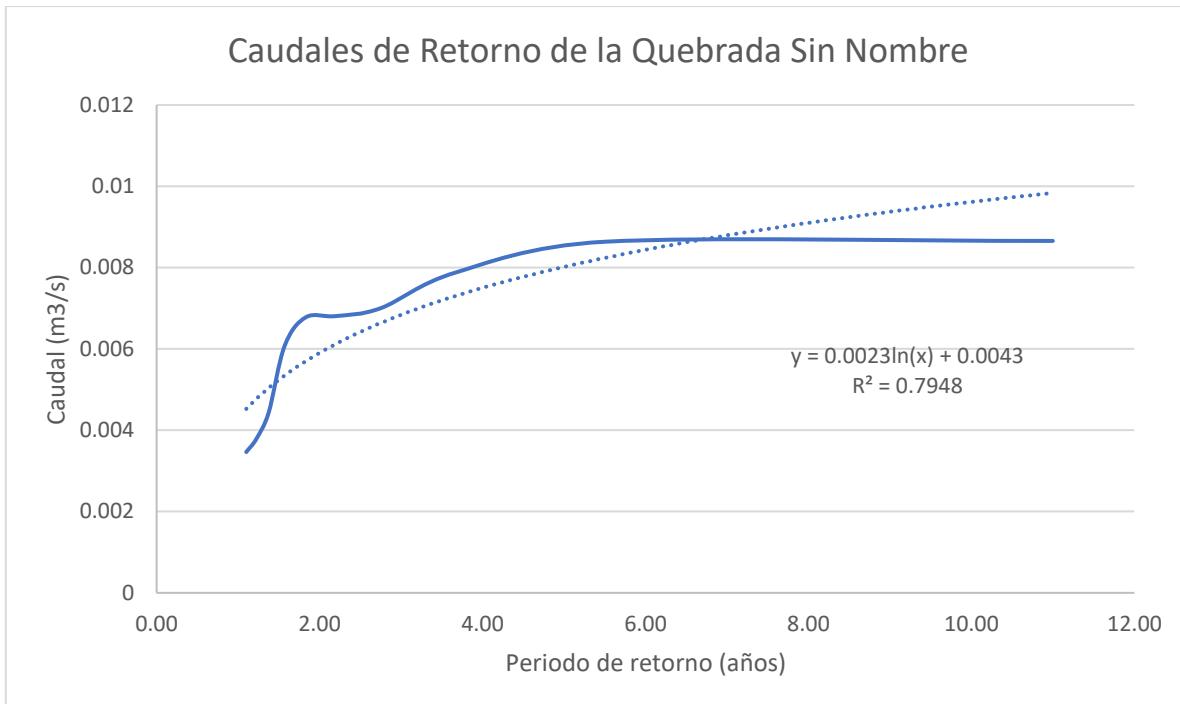
De la grafica podremos extrapolar los caudales T50 y T100

El caudal para un periodo de retorno de 50 años será: 0.013 m3/s

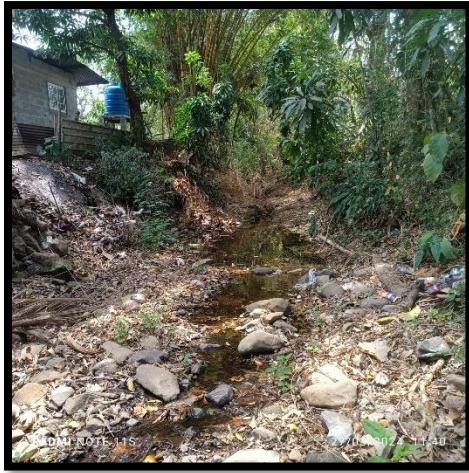
Foto 1. Llegada al sitio de inspección. Quebrada Sin Nombre. Fuente: PASS, S.A, Marzo 2024.

Después de identificar los límites del terreno del proyecto, se procedió a recorrer la Quebrada Sin Nombre. Cabe destacar que dicha quebrada no está en contacto directo con el proyecto, sino que está a una distancia diagonal de aproximadamente 3 @ 10 metros fuera de los límites del proyecto. Se procedió a recorrer la parte baja de la Quebrada Sin Nombre hasta su recorrido al final del proyecto.

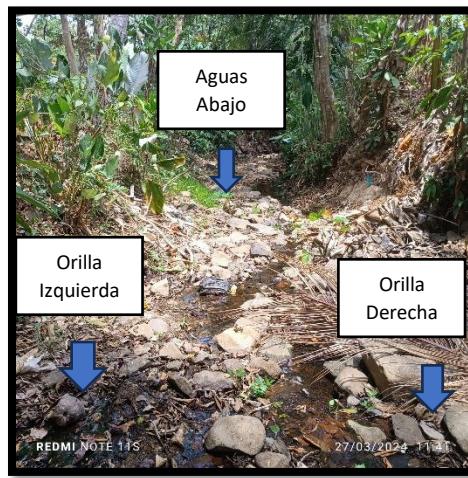
Foto 2. Vista de la quebrada sin nombre, Inicio del recorrido. Fuente: PASS, S.A., Marzo 2024.

Bajo la orientación del Ing. Julio Jimenez, se proporcionó un machetero con conocimiento del sitio y que sirvió de guía a la vez, para recorrer e inspeccionar el área haciendo énfasis principalmente en la topografía del terreno y los cuerpos de agua. Nos adentramos al cuerpo de agua y se camino aguas arriba hacia aguas abajo empezando desde la orilla derecha (Ver Foto 2 y 3).

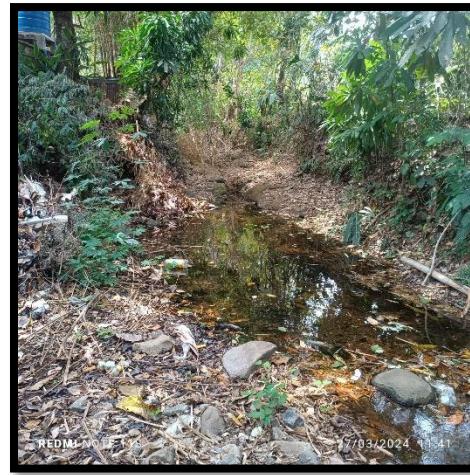
Foto 3. Vista centrada de la quebrada Sin Nombre. Fuente: PASS, S.A. marzo 2024

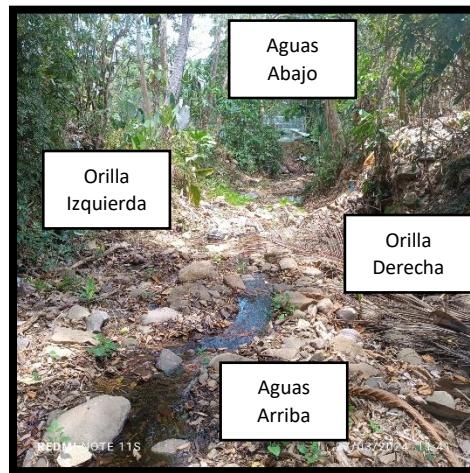
Foto 4. Vista desde la orilla derecha de la quebrada Sin Nombre. Fuente: PASS, S.A. marzo 2024

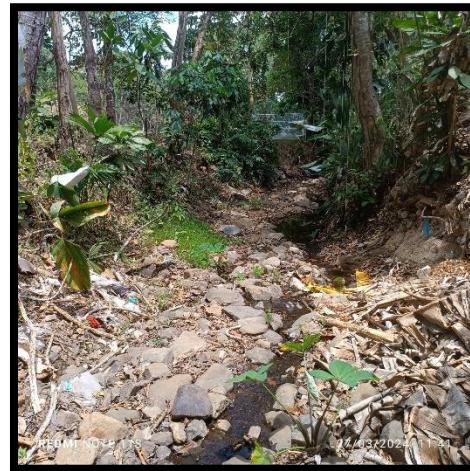
Foto 5. Recorrido Quebrada Sin Nombre, paralela al proyecto. Fuente: PASS, S.A. marzo de 2024

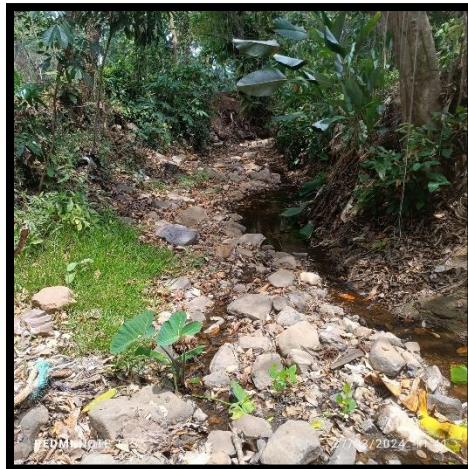
Foto 6. Recorrido Quebrada Sin Nombre, paralela al proyecto. Fuente: PASS, S.A. marzo de 2024

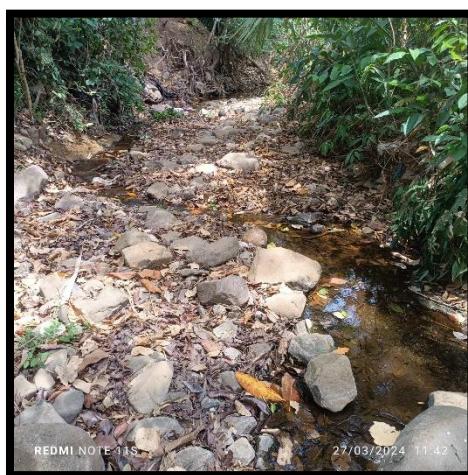
Foto 7. Recorrido Quebrada Sin Nombre, paralela al proyecto. Fuente: PASS, S.A. marzo de 2024

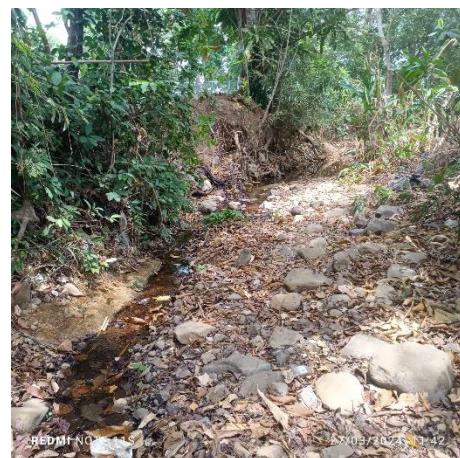
Foto 8. Recorrido Quebrada Sin Nombre, paralela al proyecto. Fuente: PASS, S.A. marzo de 2024

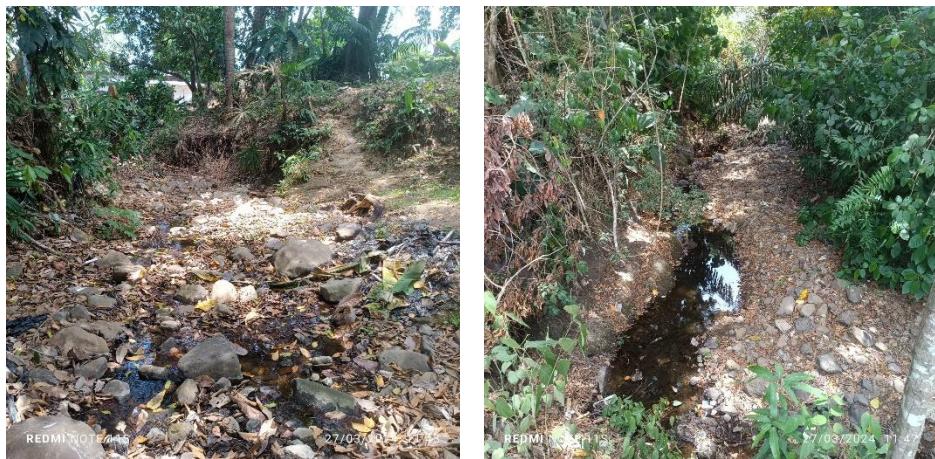
Foto 9. Recorrido Quebrada Sin Nombre., Fuente: PASS, S.A. marzo de 2024
