CONSTRUCCION DE PLAZA COMERCIAL

ESTUDIO DE IMPACTO SOBRE LOS RECURSOS ARQUEOLÓGICOS

**UBICACION: CORREGIMIENTO DE ALCALDE DIAZ, DISTRITO Y
PROVINCA DE PANAMA.**

PANAMÁ, ABRIL DE 2,024

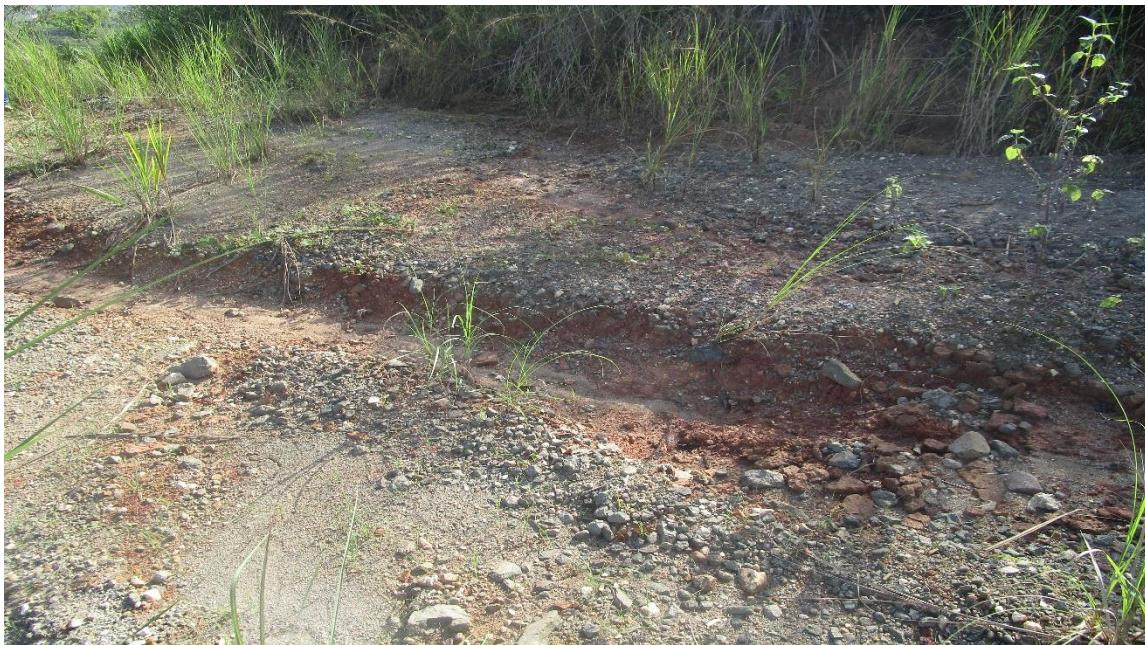
FOTO 2. VISTA DEL TERRENO DONDE SE DESARROLLARÁ EL PROYECTO.

El área de proyecto está constituida por suelos arcillosos con evidencia de que han sido removidos por actividades de nivelación en años atrás.

Se trata de suelos con textura arcillosa con color característico rojizo el cual evidencia que son suelos que han sido removidos su capa fértil en años atrás para nivelación del terreno su composición vegetativa es paja canalera con algunos árboles dispersos de especies nativas.

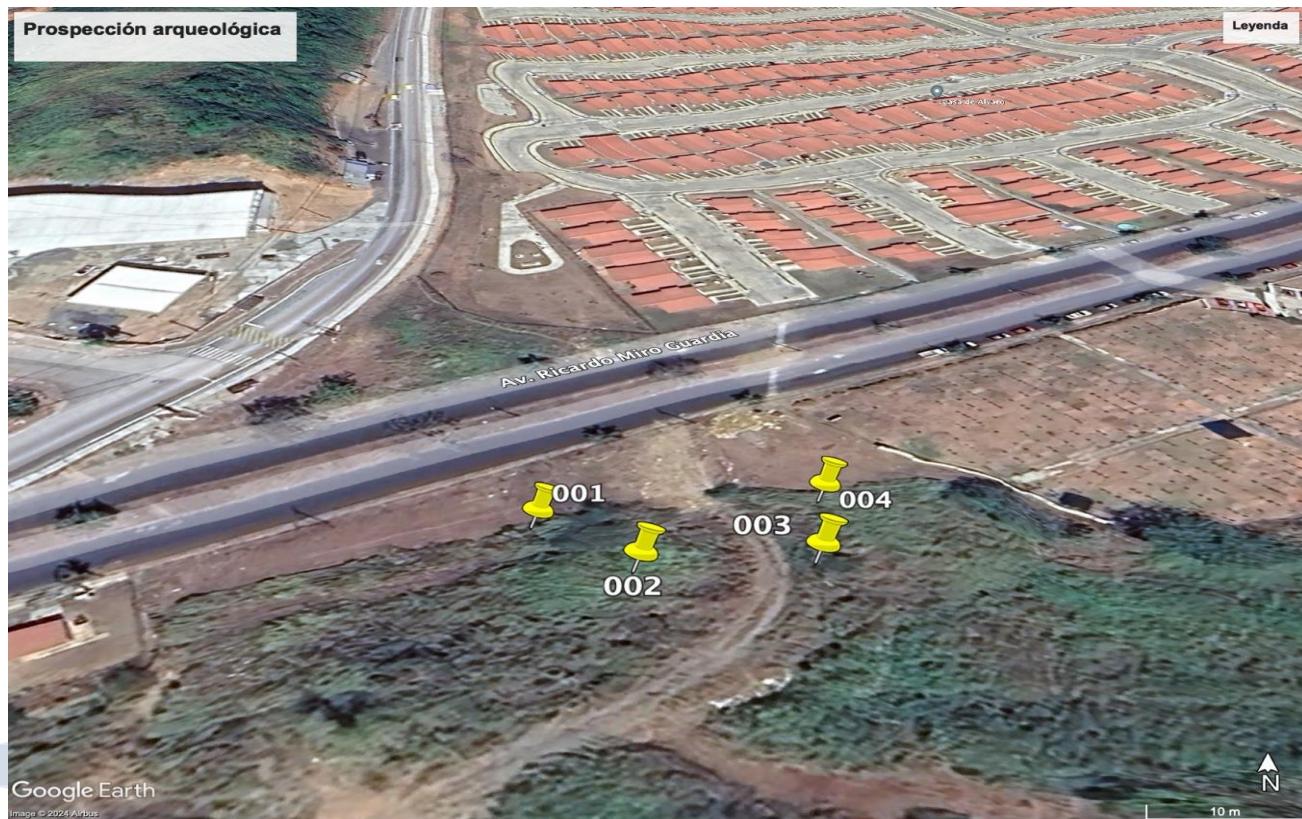
Puntos de sondeos realizados

En nuestro recorrido de inspección del área **1,800** metros cuadrados., se ha determinado efectuar cuatro sondeos en el terreno donde se desarrollará el proyecto. El terreno ha sido en su mayor parte perturbado por actividades de movimiento de tierra (Nivelación) en años atrás, actualmente en el terreno no se realiza ninguna actividad, se inspeccionaron superficialmente las tierras removidas.

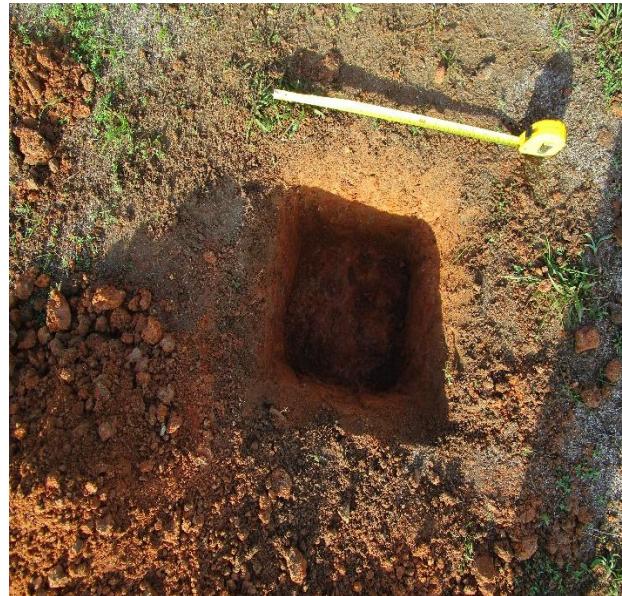
Sondeo 1: Este sondeo se ubicó en las coordenadas UTM: E661280, N1010017 y la elevación de 166msnm. Se preparó una cuadricula de 35 x 35cm., con una profundidad de 20cm. Del 0 – 12cm es la capa superior, color del suelo es crema suelto y mezclado con tosca. Del 12 – 20cm suelo color entre naranja y crema suelto, mezclado entre tosca. Tierra removida. En este sondeo no hubo ninguna evidencia de material cultural.

Foto 1. Se observa el Sondeo 1 y al fondo inicio de suelo estéril. Foto: A. Pérez Y.

En este sondeo no se observó ningún material cultural.

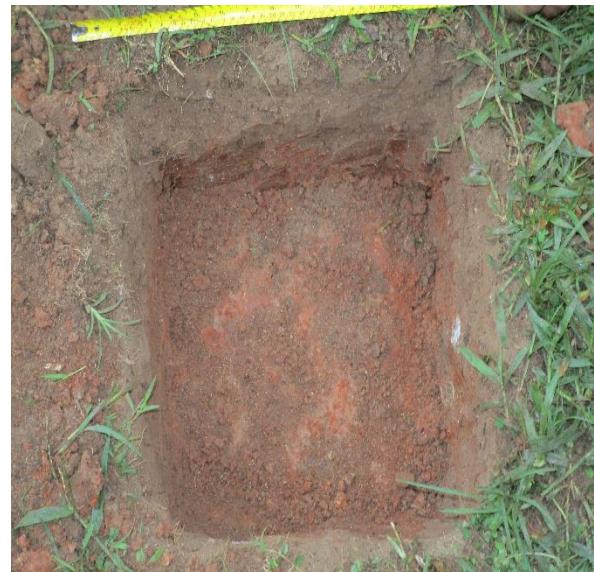
Sondeo 4: Este sondeo se ubicó en las coordenadas UTM WGS84: E661313, N1010020 y en una elevación de 165msnm. Se abrió con una cuadricula de 35 x 35cm., y con una profundidad de 20cm. Del 0 – 10cm, es la capa superior, color del suelo es entre chocolate y crema con material arcillos, tierra suelta. Del 10 – 20cm., color del suelo es crema mezclada con tosca y a este nivel inicia el suelo estéril.

Foto 2. Se observa el Sondeo 4 y al fondo inicio de suelo estéril. Foto: A. Pérez Y.

En este sondeo no se observó ningún material cultural.
