**ESTUDIO DE EVALUACIÓN DE DATOS OCEANOGRÁFICOS HISTÓRICOS PARA
PROYECTO UBICADO EN AMADOR Y EN LA ENTRADA PACÍFICO DEL CANAL DE
PANAMA**

**PROYECTOS DE CONSTRUCCION: CUARTO PUENTE SOBRE EL CANAL DE PANAMA Y
PROYECTO EN AMADOR; CIUDAD DE PANAMA, AMADOR, PANAMA.**

PROMOTOR: CONSORCIO PANAMA CUARTO PUENTE

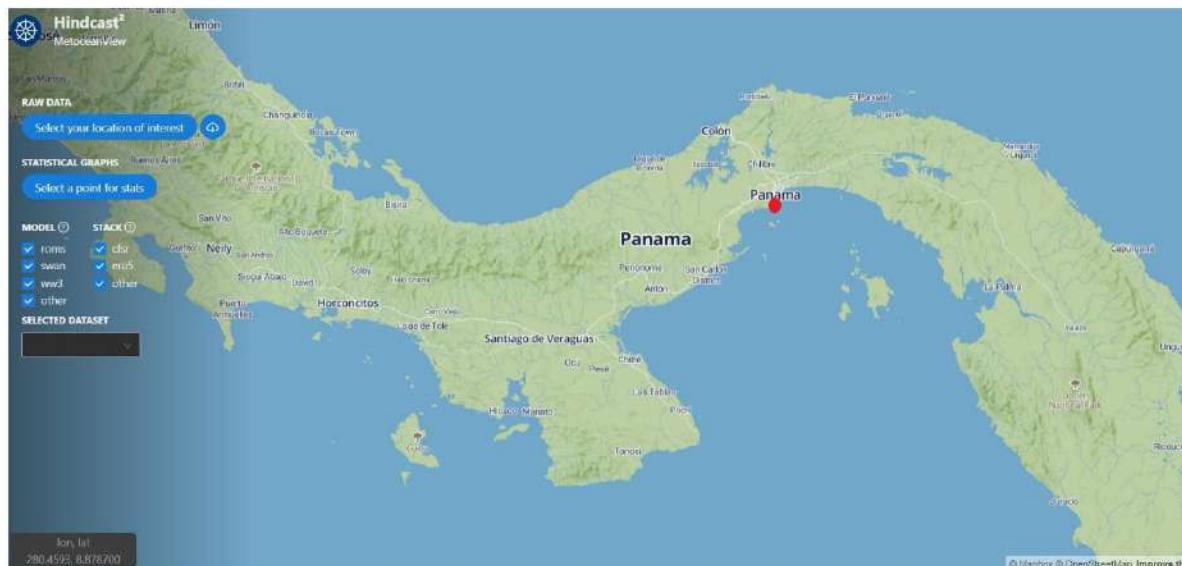
Imagen No. 1. Localización del área en estudio

Primeramente, se utiliza un programa online de Retropectiva Oceanográfica, cuyo objetivo es la compra de data histórica de un punto cercano a nuestro proyecto el cual será evaluado para todas las situaciones existentes posibles que puedan presentarse en nuestra **área de estudio**, para nuestro caso las coordenadas son: Latitud $8^{\circ}54.56'$ y Longitud $79^{\circ}31.42'$.

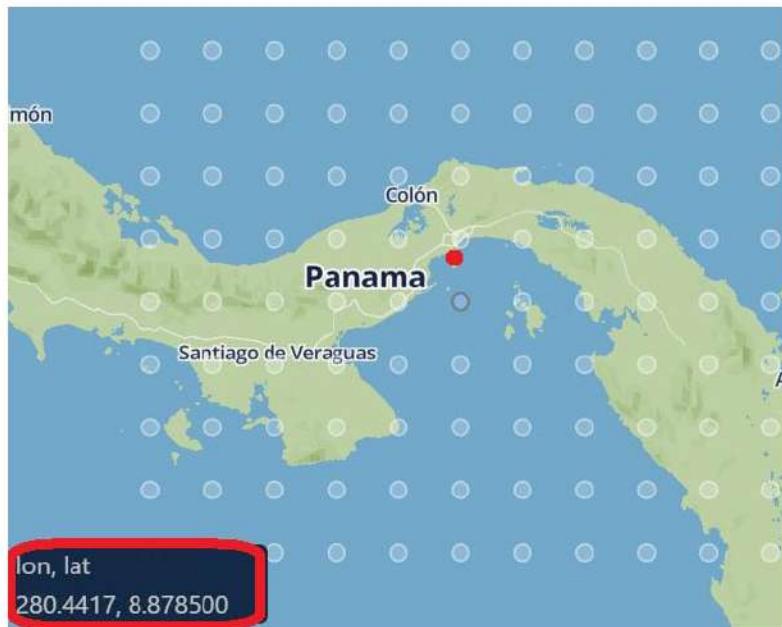
Imagen No. 3. Grilla de datos disponible

Se selecciona el punto más cercano a nuestra área de estudio, para nuestro caso las coordenadas de los datos más cercanos fueron: Latitud 8°11' y Longitud 82°49'.

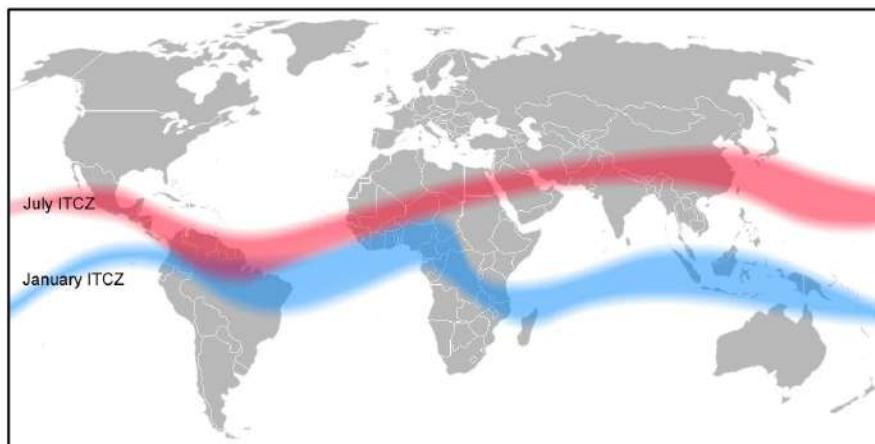
Imagen No.6. Zona de convergencia

Posición de la Zona de Convergencia Intertropical (ZCIT), la cual tiene migración norte-sur, y produce las dos estaciones (seca y lluviosa) características de la mayor parte de nuestro territorio.

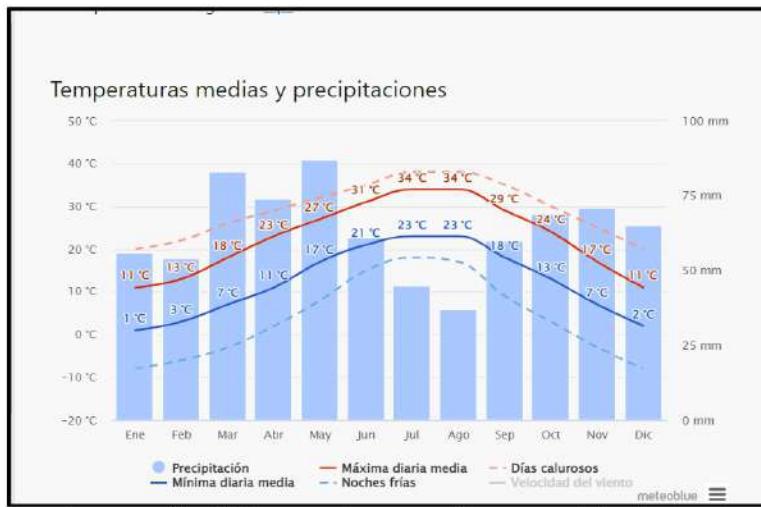
Imagen No.7. Temperaturas medias y precipitaciones.

En la imagen No.7, se muestran las "máxima diaria media" (línea roja continua) muestra la media de la temperatura máxima de un día por cada mes de Panamá.

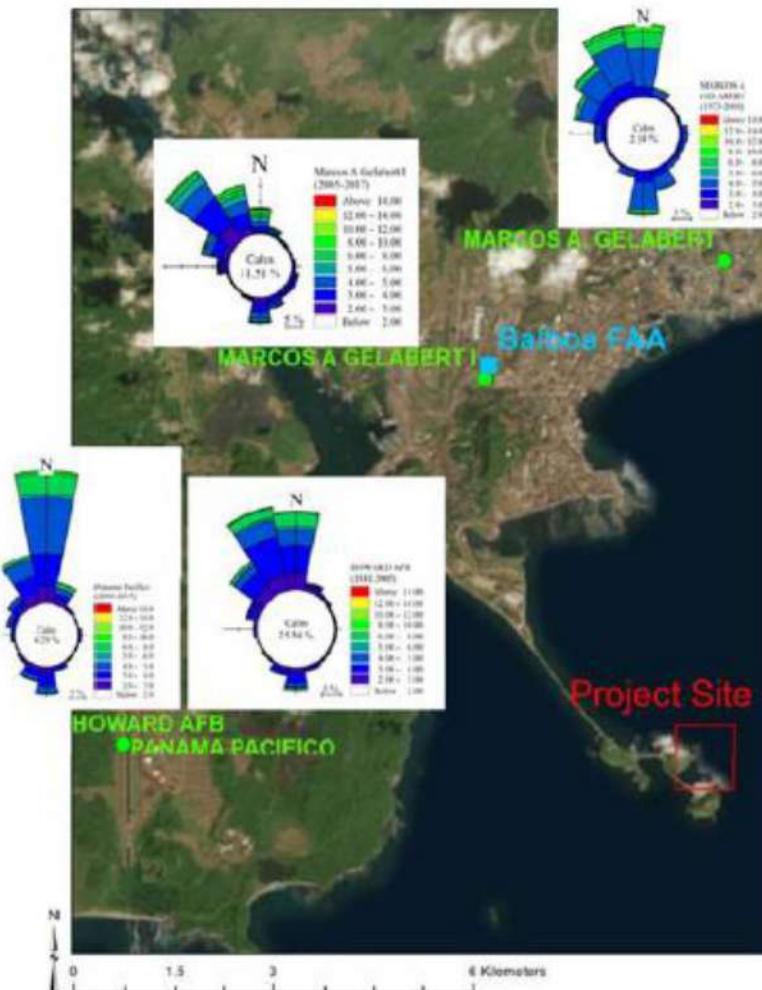
Imagen No.8. Rosa de los vientos de las Fuentes terrestres

Observar que la Imagen No.8 de la rosa de los vientos de las cuatro fuentes consultadas generaron similares resultados; vientos máximos de hasta 10 nudos en dirección Norte.

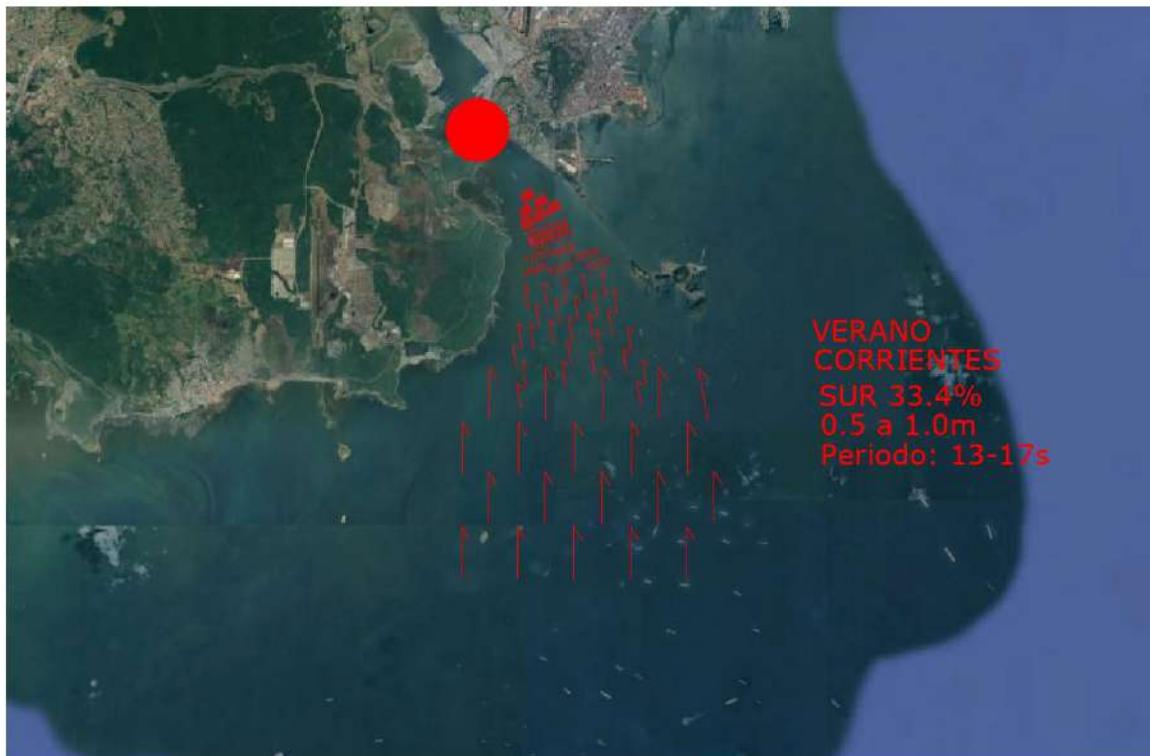
De la Tabla 4 se obtuvieron los valores de diseño para periodo de verano.

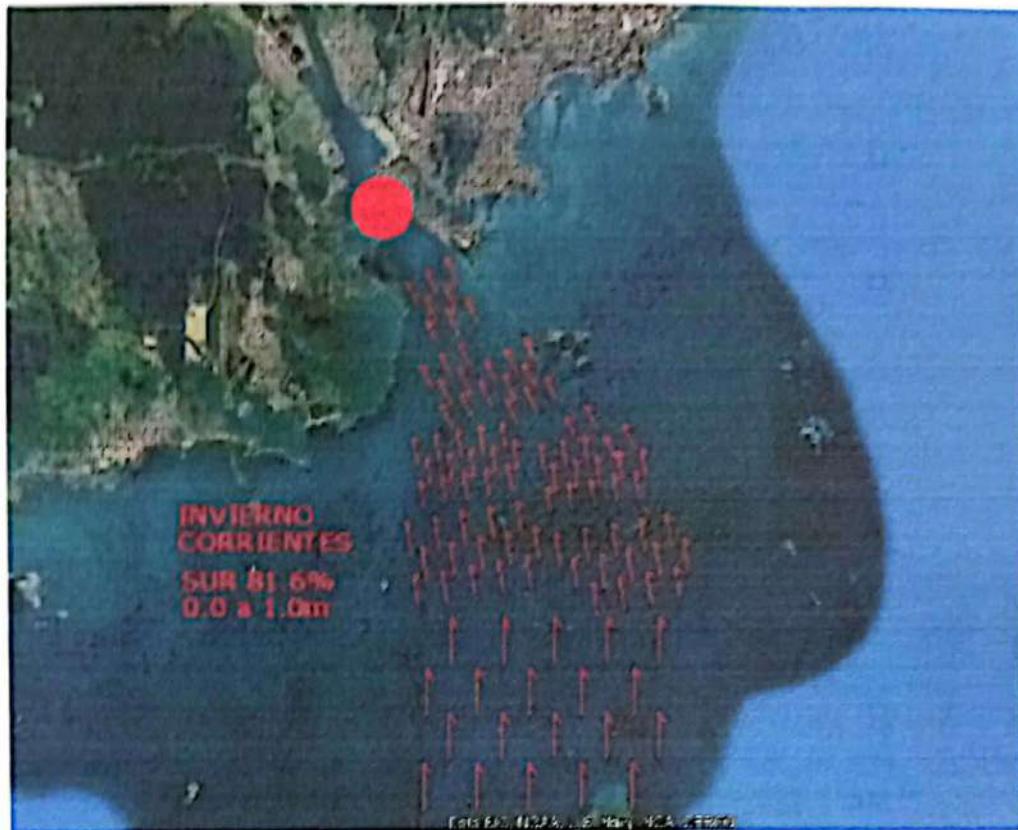
De la Tabla 8 se obtuvieron los valores de diseño para periodo de invierno.

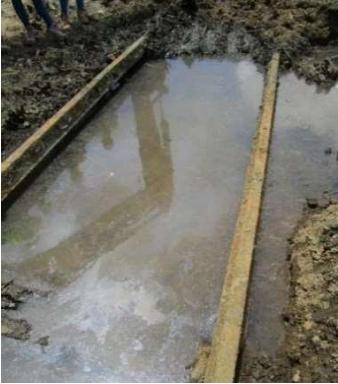
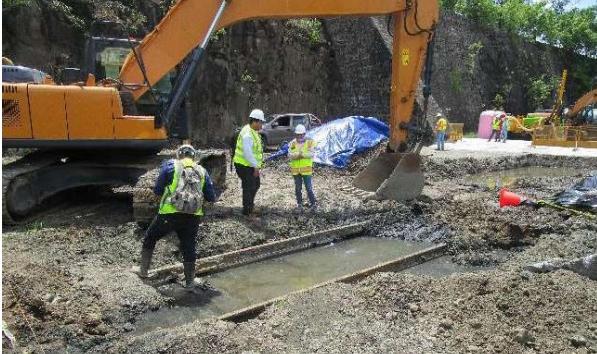
Durante labores de construcción de la Pila E 26 (en la etapa de remoción de Loza y concreto), se identificó (In Situ) un tramo de rieles del antiguo sistema ferroviario; con una longitud de 20 metros, en las coordenadas 0657859 E / 0989743 N, 0657871 E / 0989759 N. Su data y funcionabilidad; pudiese corresponder al periodo canalero en Panamá en la cual esta pudo ser utilizada para la carga de traslado de extracción de material pétreo y otras cargas dentro del área del muelle de Balboa”.

<p>Foto N°1: Vista de hallazgo de tramo de rieles. Las condiciones de hallazgo fueron anegadas como se observa.</p>	<p>Foto N°2: La diligencia fue efectuada por el Equipo de Exploraciones Arqueológicas Mora y contó con el apoyo de equipo de campo del Consorcio Panamá Cuarto Puente (CPCP).</p>

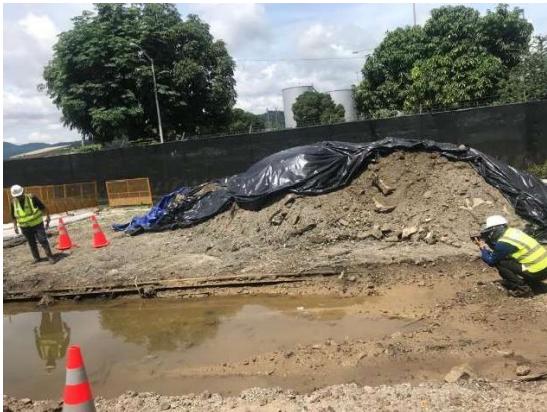
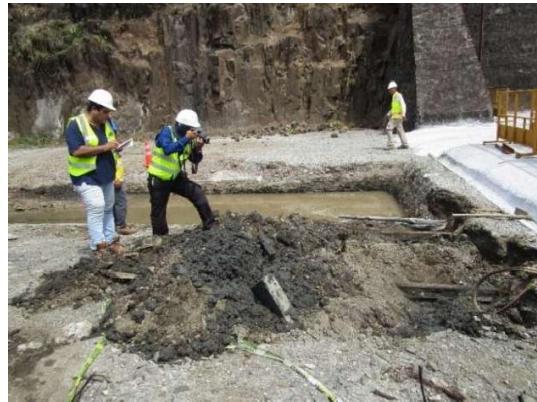
Foto N° 3: El tramo del riel identificado definió una extensión de 20 metros.

Foto N°4: Aplicación de metodología en tramo identificado.

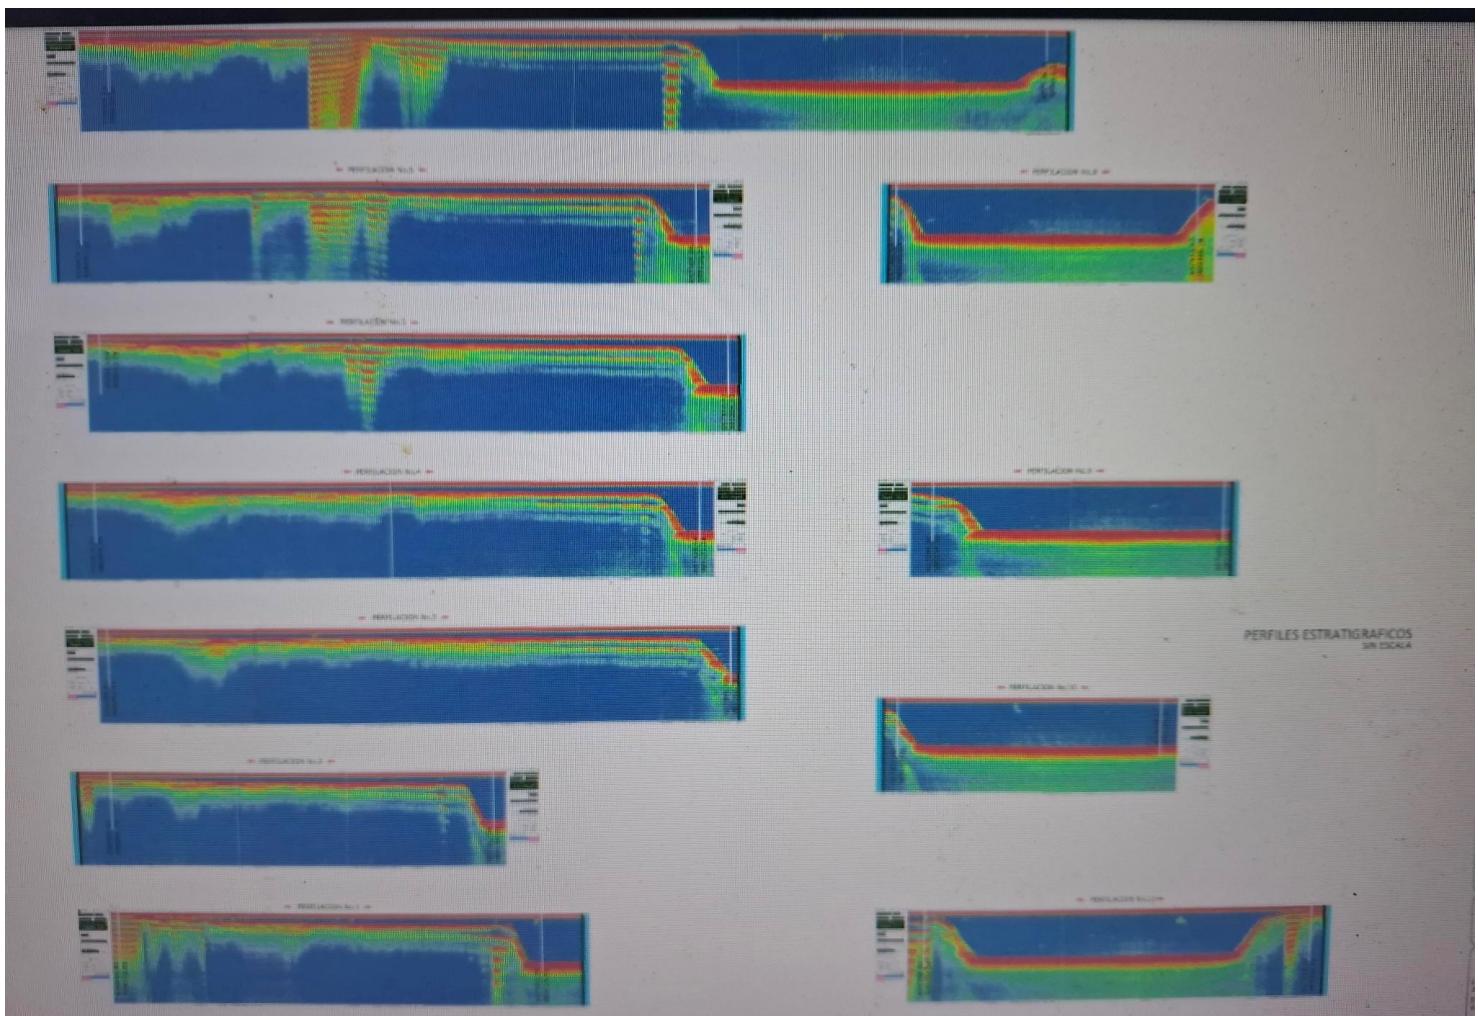
Foto A: Perfiles estratigráficos Sin Escala.

Resultados: los perfiles estratigráficos de las pruebas batimétricas no proporcionan elementos o indicios de hallazgos culturales en estratos de agua, ni en fondo del lecho marino.

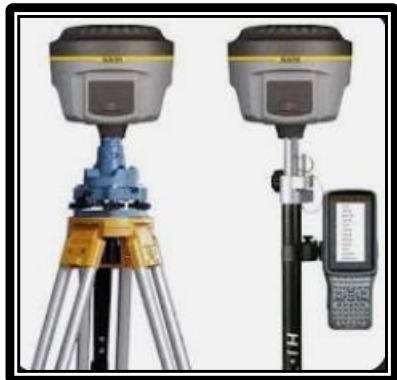
GPS South Galaxy G3 con sistema RTK

Sistema portátil de alta precisión

Radio interno de comunicación hasta 8Km

Capacidad de colección de datos de GPS, GLONASS, GALILEO y sistemas de corrección L-Band y S-Bas

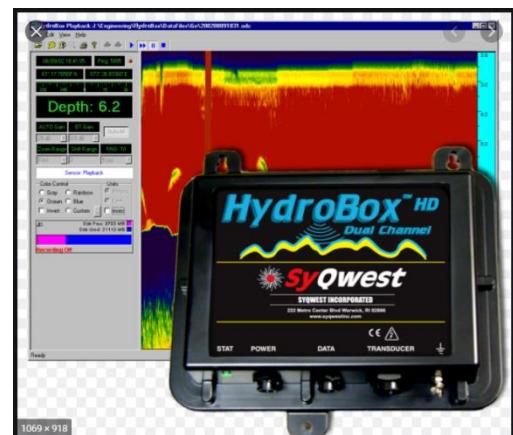
Syquest Hydrobox

Ecosonda monohaz de Alta Resolución.

Doble frecuencias: Alta (200KHz), Bajas (33KHz).

Grabación de Datos digitales

Controles de: velocidad del sonido, calado, rango

Salida de datos: formato NMEA

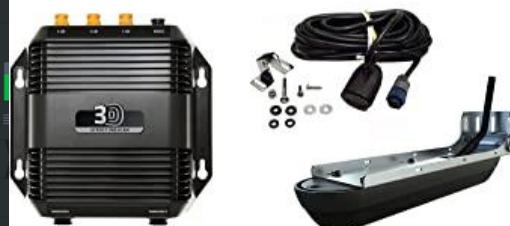
ECOSONDA SOUTH SDE28

Ecosonda monohaz de frecuencia alta
(200KHz)

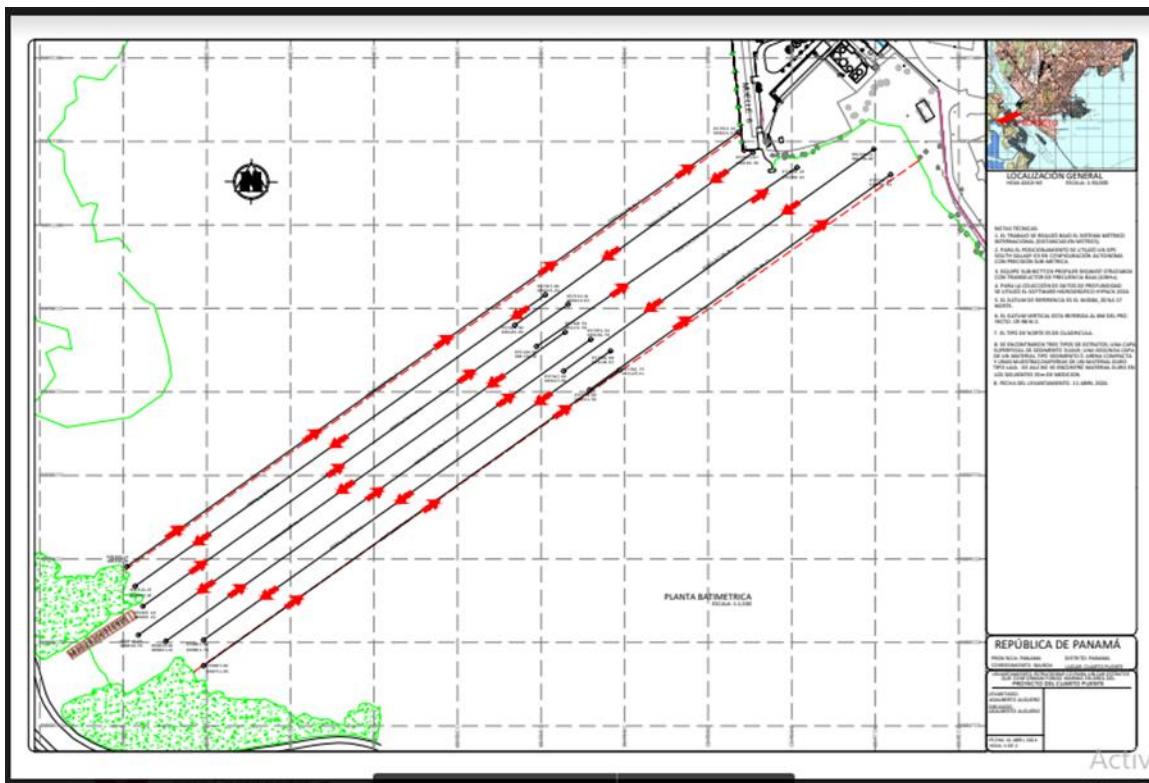
Configuración de navegación: se planean las líneas de sondeo, para este trabajo la norma indica que por ser área somera (poca profundidad) y por no corresponder a áreas de navegación (en este caso sólo es utilizada por pescadores artesanales) entonces el sondeo será de tipo Orden 1-A; cuyo espaciamiento será de 5m para líneas de levantamiento y líneas de comprobación con 20m de separación.

Por lo que preparamos el área con la referencia base, líneas de levantamiento y líneas de comprobación, a continuación, se presenta la imagen del software con la distribución de las líneas:

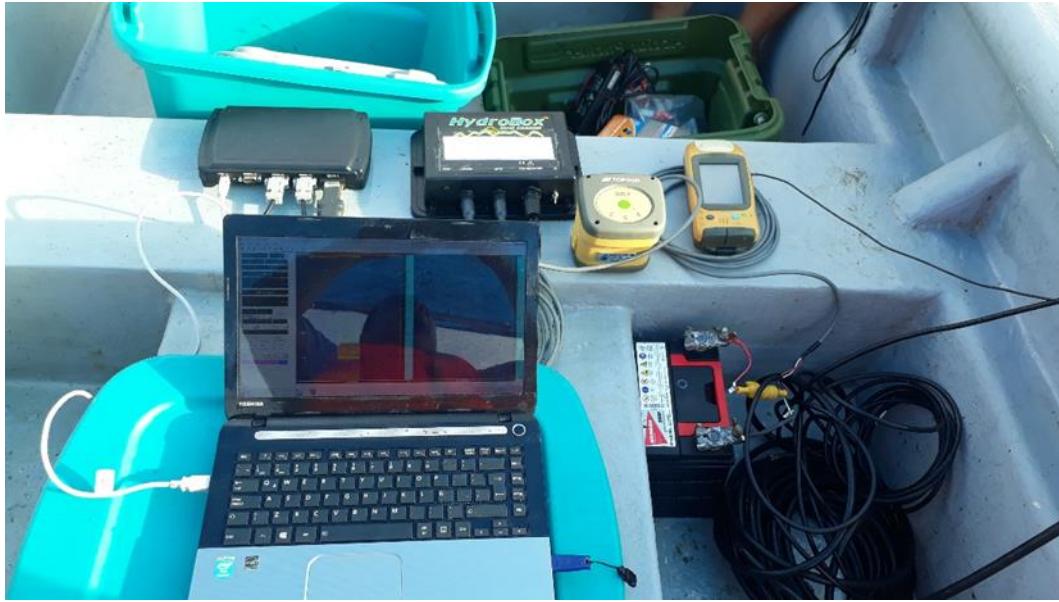
Ejemplo de Instalación de los equipos en la embarcación

- Instalación de equipos en la embarcación hidrográfica, se debe tener en cuenta que la instalación de cables se hará de forma tal que evite accidentes o desconexiones involuntarias por el paso de las personas dentro de la lancha.

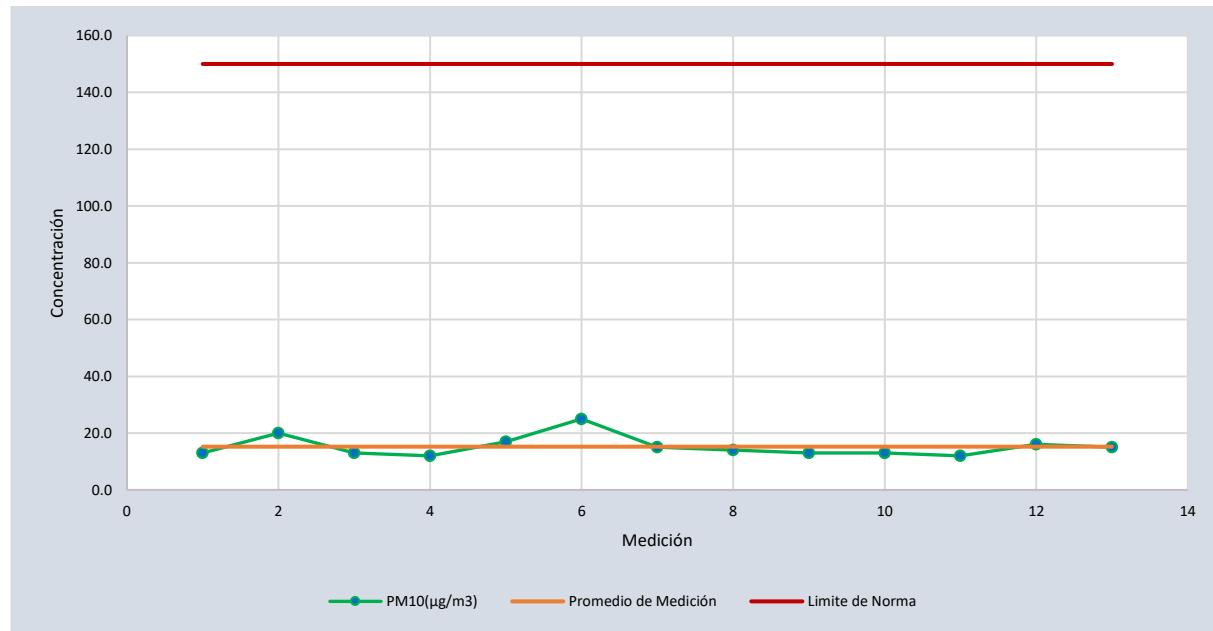
Gráfica de resultado de la medición de material particulado PM-10.

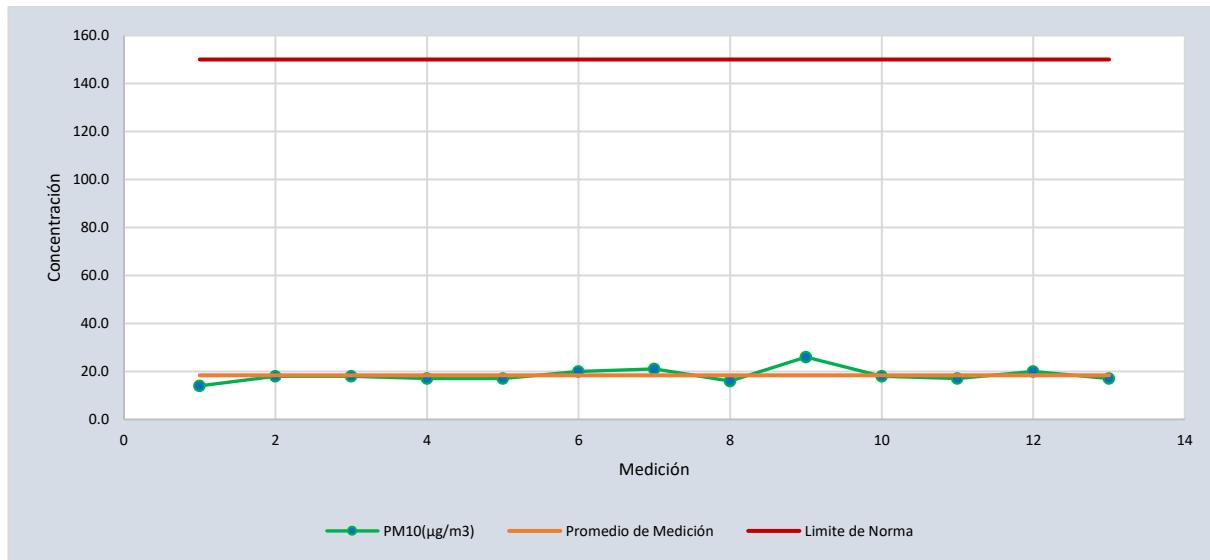
Gráfica de resultado de la medición de material particulado PM-10.

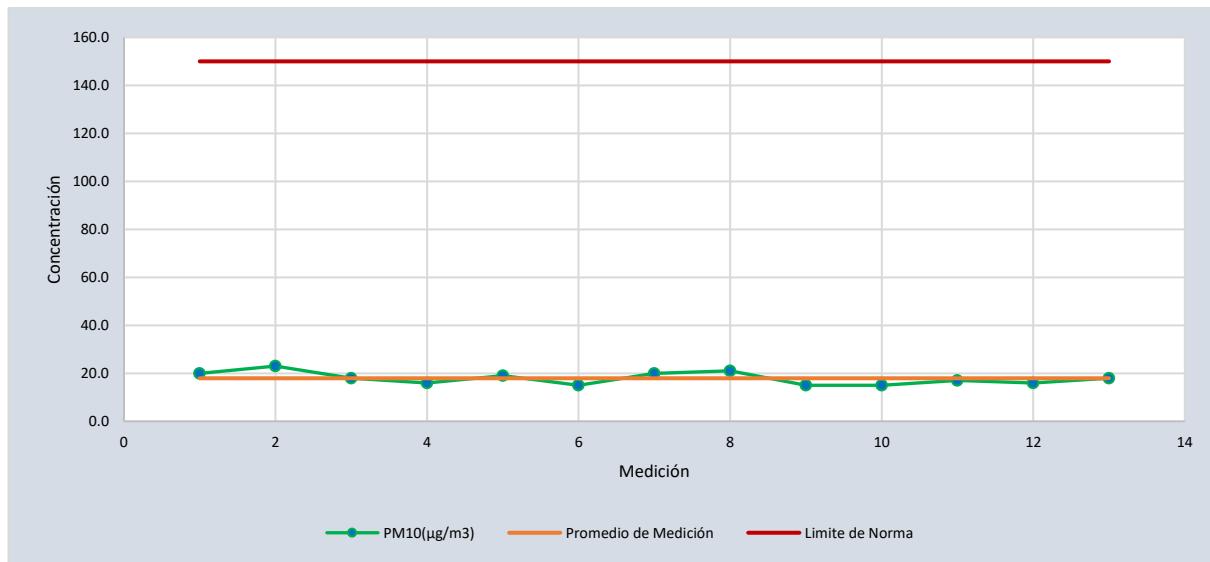
Gráfica de resultado de la medición de material particulado PM-10.

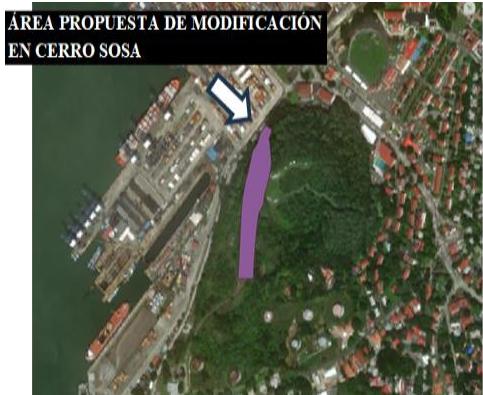
Ubicación de la modificación propuesta para el proyecto: Corregimiento de Ancón, distrito y provincia de Panamá; corregimiento de Arraiján, distrito de Arraiján, provincia de Panamá Oeste.

Descripción de la modificación propuesta: Con la finalidad de optimizar el tiempo de las actividades constructivas para la ejecución del proyecto, se propone adicionar como metodología el uso de detonaciones controladas (mediante el diseño de mallas (cuadrículas)), los cuales serán aplicados entre la pila E16 al E22.

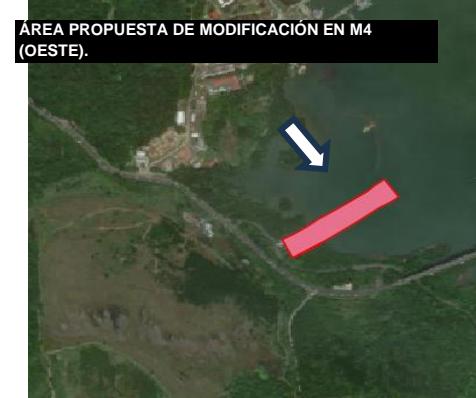
- 127.23 m² sobre la Servidumbre de la Avenida Ascanio Arosemena, 2,110.92 m² sobre la Finca 161696, 9,090.93 m² sobre la Finca 146144, 1,685.45 m² sobre la Finca 195995 y 10,266.74 m² sobre la Finca 195983, para las actividades dentro de Cerro Sosa mediante detonaciones controladas.
- 2209.28 m², sobre la finca 146144, para la adición de metodologías de relleno en el polígono M3 (Este).
- 10,294.08 m² sobre la finca 182954 para el relleno a realizarse en el área Oeste (Trestle) o M4 (Oeste).
