# ESTUDIO HIDROLÓGICO E HIDRÁULICO

**HACIENDA COROTÚ, S.A. - SIMULACIÓN HIDRÁULICA: RÍO EL SALADO Y QUEBRADA ESPAVÉ**

FINCA COROTÚ - EL MARÍA, CORREG. SANTA LUCÍA y EL NANCITO  
DISTRITO DE REMEDIOS, PROVINCIA DE CHIRIQUI EN LA REPÚBLICA DE PANAMÁ.

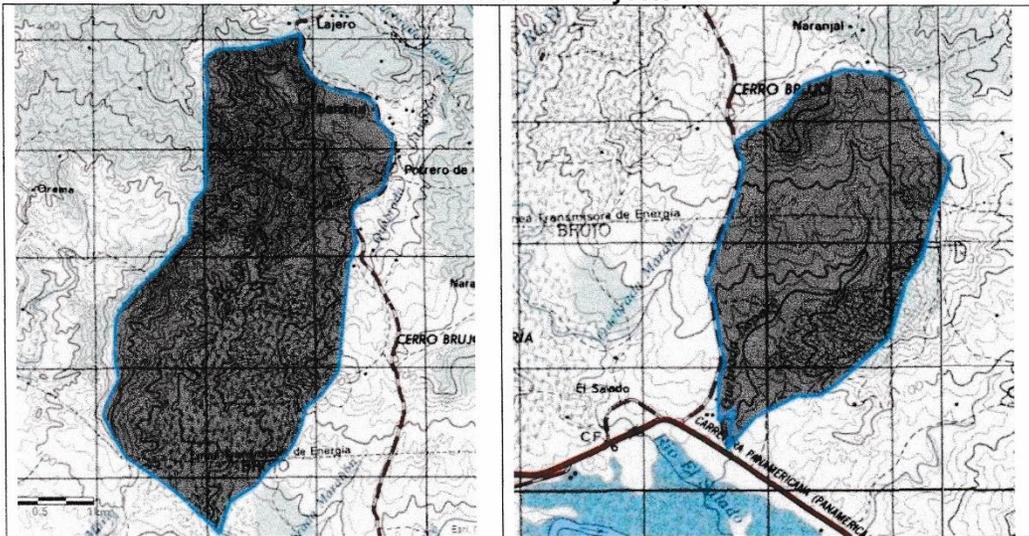
Figura #4. Mapa con el área de drenaje de las micro cuencas del proyecto.

#### Mapa de área de drenaje de la Micro Cuenca: río El Salado y Quebrada Espavé Hasta la colindancia con el Proyecto

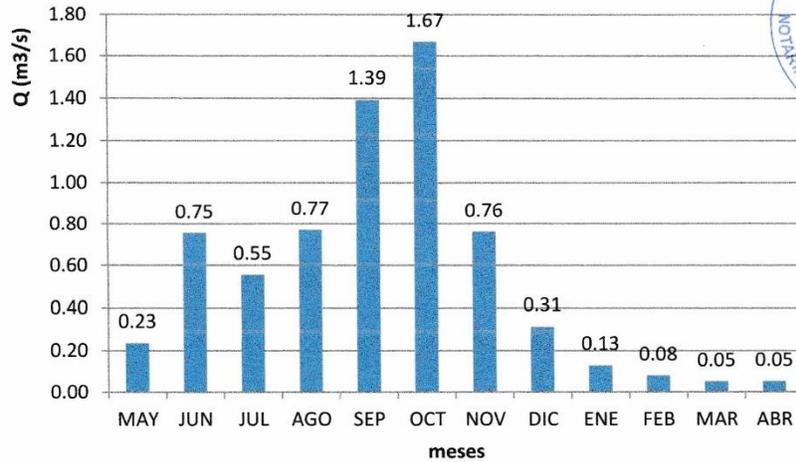
Figura #5. Gráfico de variación mensual de los caudales promedios en el sitio del proyecto (río El Salado)

Variación Mensual Multianual de Caudales Promedios del río El Salado hasta el Sitio del Proyecto Serie de Datos: 1984-2007

En el Cuadro 2 y 2a se puede observar el resultado completo de los valores teóricos correspondientes al traslado de caudales utilizando la metodología con factores de ajustes de área y precipitación utilizando datos confiables certificados por Etesa.

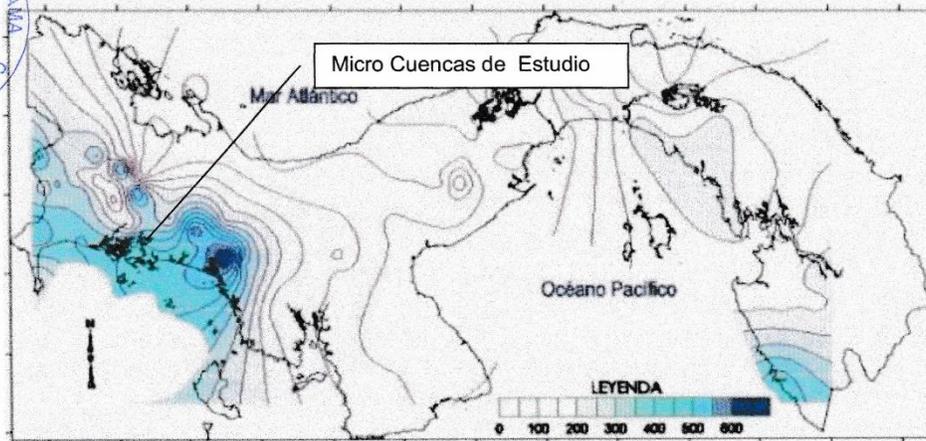
Figura #8. Mapa de Isoyetas para la Micro Cuenca de estudio con influencia en el proyecto.

El mapa general de isoyetas para la República de Panamá presenta las líneas que unen puntos de igual precipitación, la precipitación media anual en las micro cuencas de estudio, oscila entre 292 y 336 mm mensual ó 2400 y 4000 mm promedio anual

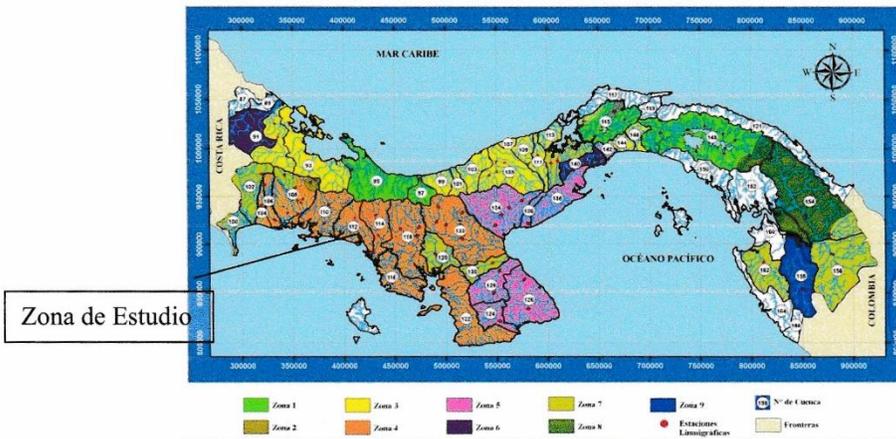
Figura #5. Mapa de Zonas Hidrológicas de Panamá

Zona Hidrológica 4 (Zona en la que se ubican las micro cuencas de estudio)

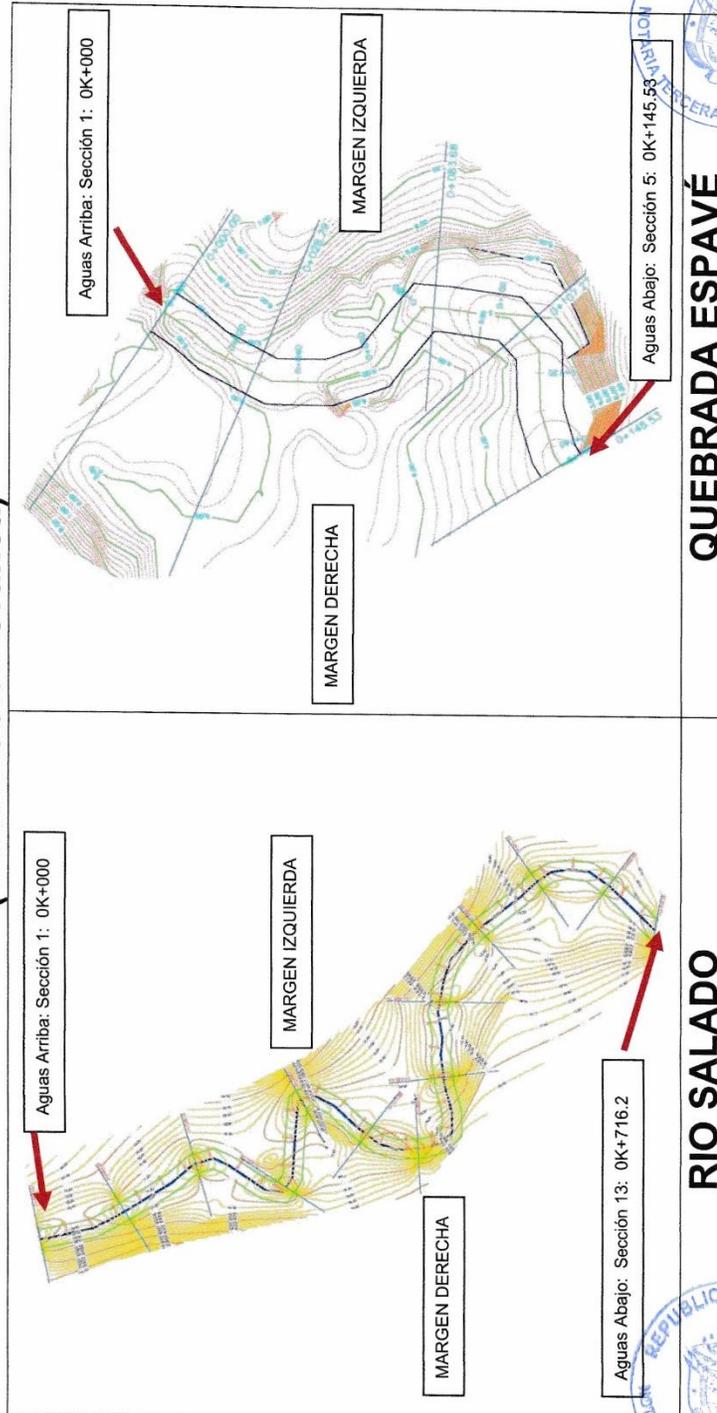
### Secciones Transversales del río Salado y Qda Espavé colindante con el Proyecto Turístico en Finca Corotú (Visualización Gráfica)

**Río Salado**  
MARGEN DERECHA      MARGEN IZQUIERDA  
AGUAS ARRIBA

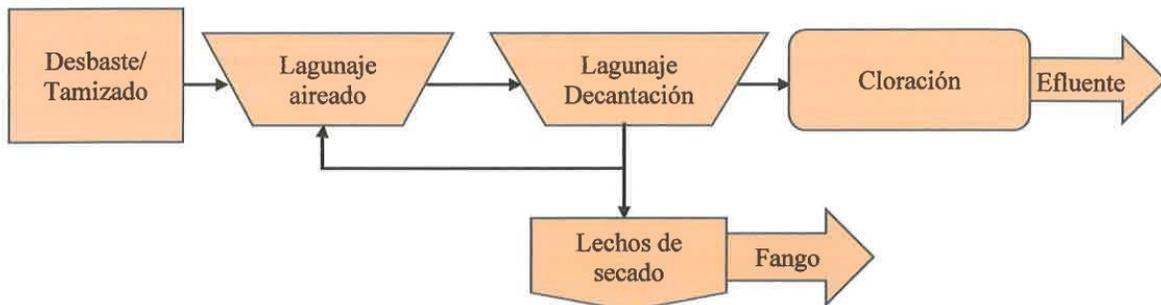
En el siguiente esquema se presenta un diagrama de flujo simbólico de la PTAR. El diagrama no aporta a detalle los equipos o instrumentación a utilizar, es un esquema conceptual de los procesos que conforman la línea de agua y lodos de la PTAR.

Las principales operaciones unitarias que intervienen en el tratamiento de aguas superficiales son las de tamizado, reactor biológico, sedimentación, filtración y desinfección. Las operaciones de tratamiento de agua llevan a cabo una o mas de tres tareas fundamentales tales como: separación de sustancias particuladas como arena y arcilla, materia orgánica, bacteria y algas; extracción de sustancias disueltas, como las que causan color y dureza; extracción o destrucción de bacterias y virus patógenos.

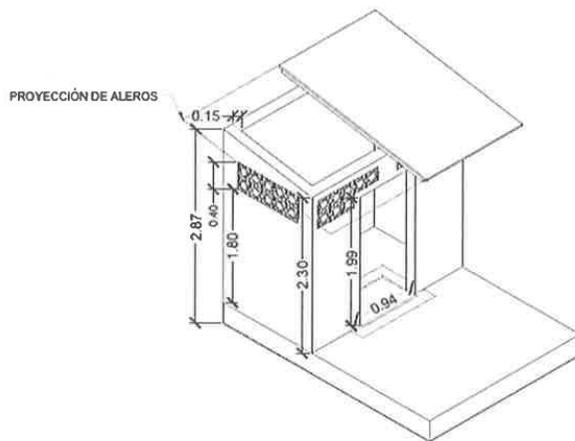
**ISOMETRICO CASETA DE PANEL ELECTRICO**  
S/E

Para las bombas, generadores, sopladores y tableros de distribución de la PTAR se necesita realizar una caseta, donde se deba salvaguardar estos elementos, para evitar su corrosión por humedad o cualquier tipo de daño ocasionado por el medio exterior. Como referencia se muestra el isométrico con las medidas a seguir para el desarrollo de la caseta.

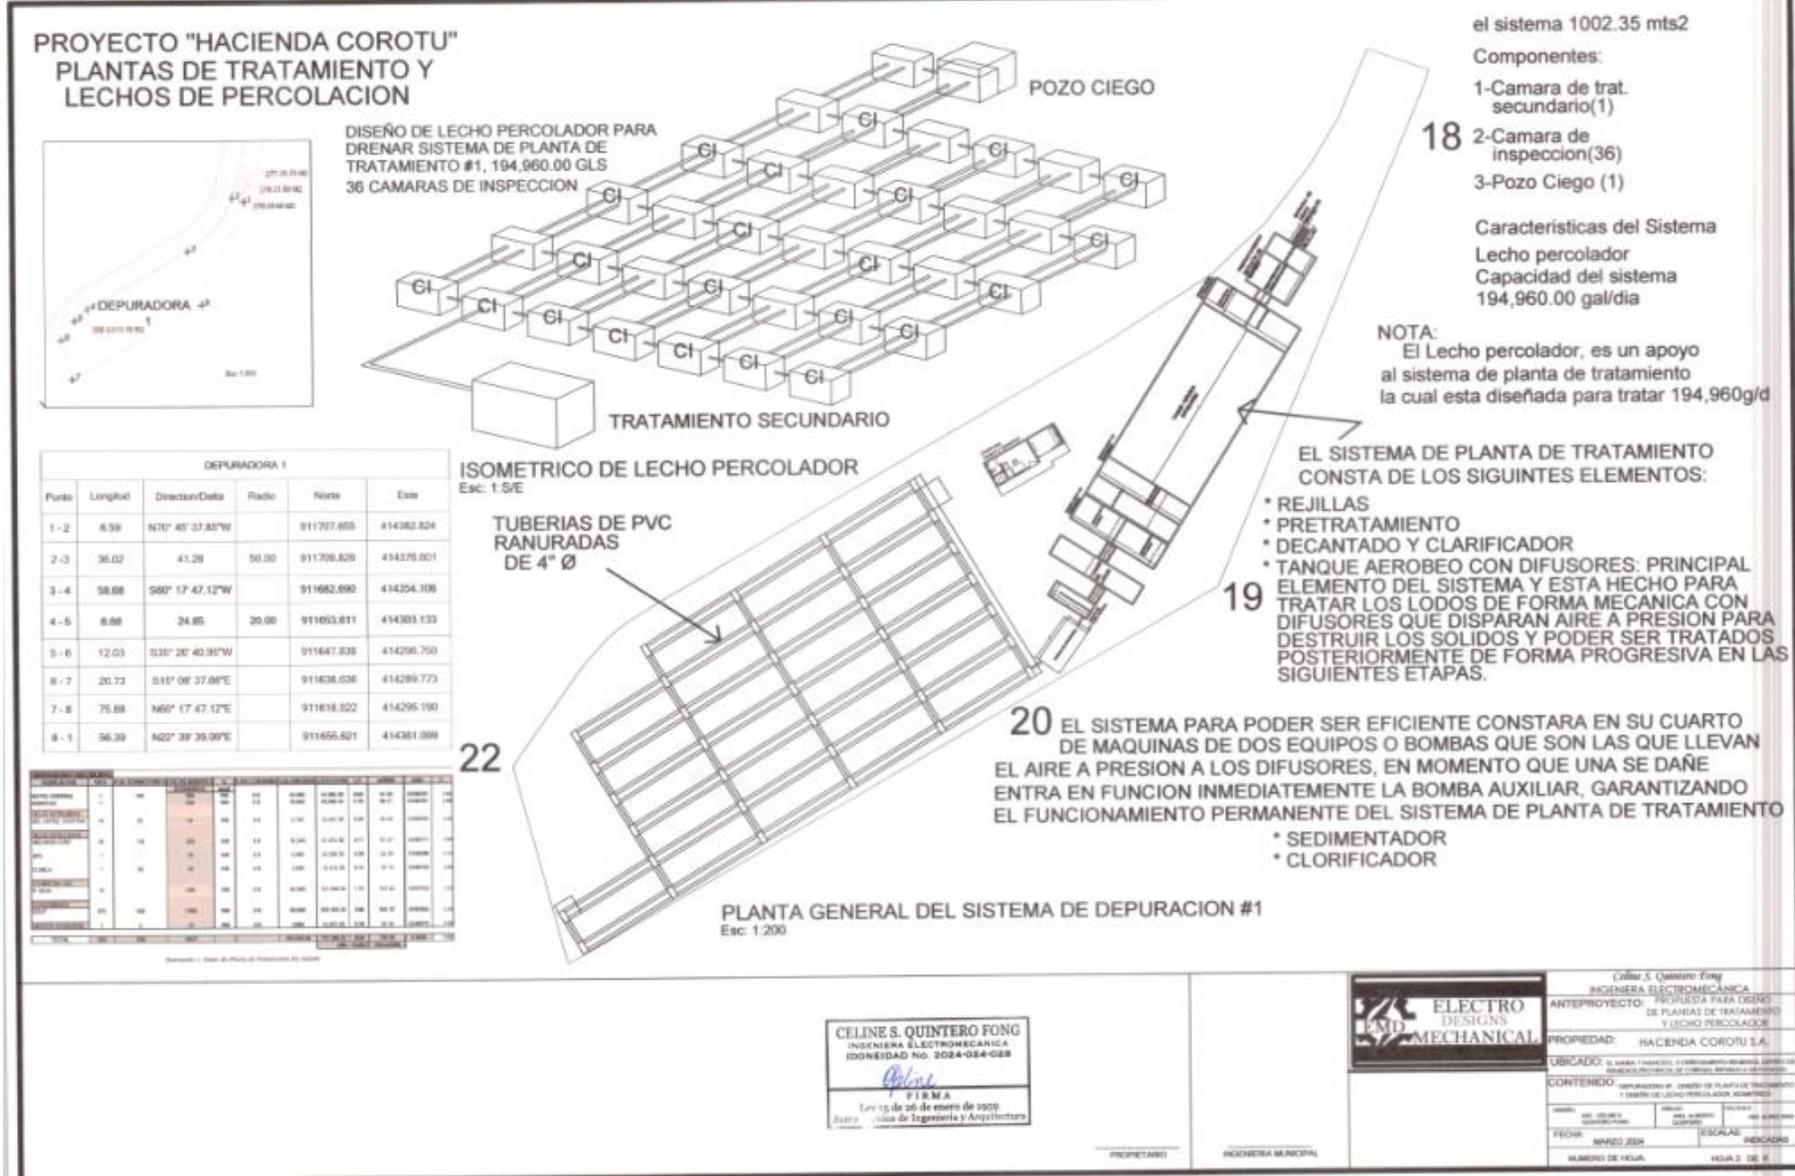
## **PLANOS DISEÑO PTAR Y LECHO PERCOLADOR**

Celine S. Quintero Fong	
INGENIERA ELÉCTROMECÁNICA	
ANTEPROYECTO: PROPUESTA PARA DISEÑO DE PLANTAS DE TRATAMIENTO Y LECHO PERCOLADOR	
PROPIEDAD: HACIENDA COROTU S.A.	
UBICADO: EL CAMINO 1 MANUEL CORONADO EN LA ZONA DE PARQUE INDUSTRIAL DE LA HACIENDA COROTU S.A.	
CONTENIDO: DISEÑO DE PLANTAS DE TRATAMIENTO Y LECHO PERCOLADOR	
FECHA: MARZO 2024	ESCALA: 1:500
NUMERO DE HOJA: 1	HOJA 1 DE 8

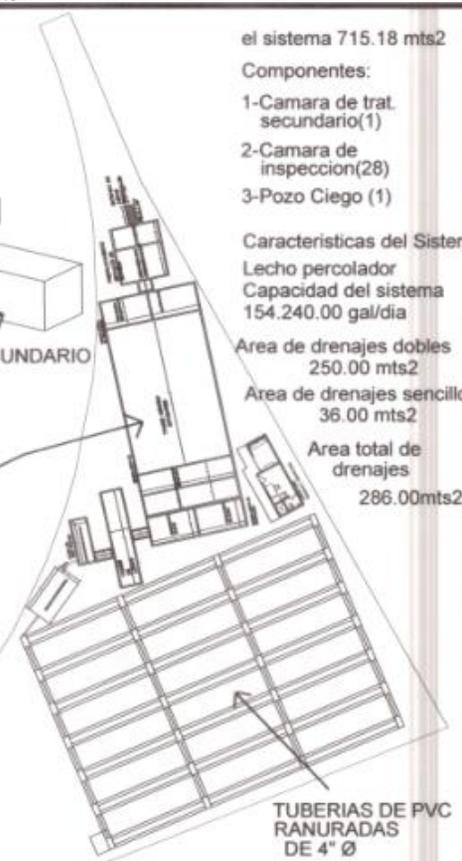
- Lecho percolador
- Capacidad del sistema 154.240.00 gal/dia
- Area de drenajes dobles 250.00 mts2
- Area de drenajes sencillos 36.00 mts2
- Area total de drenajes 286.00mts2

NOTA:  
El Lecho percolador, es un apoyo al sistema de planta de tratamiento la cual esta diseñada para tratar 154,240g/d
