INFORME TÉCNICO DSH No. 048-2024

Asunto: Revisión de la primera información aclaratoria del Estudio de Impacto Ambiental Categoría II del proyecto denominado “MATADERO PECUARIO DE CHEPO”, de acuerdo al temática de recursos hídricos.

Ubicación: Corregimiento y distrito de Chepo, provincia de Panamá.

Cuencas Hidrográficas: Cuenca Hidrográfica del Río Bayano (cuenca No. 148).

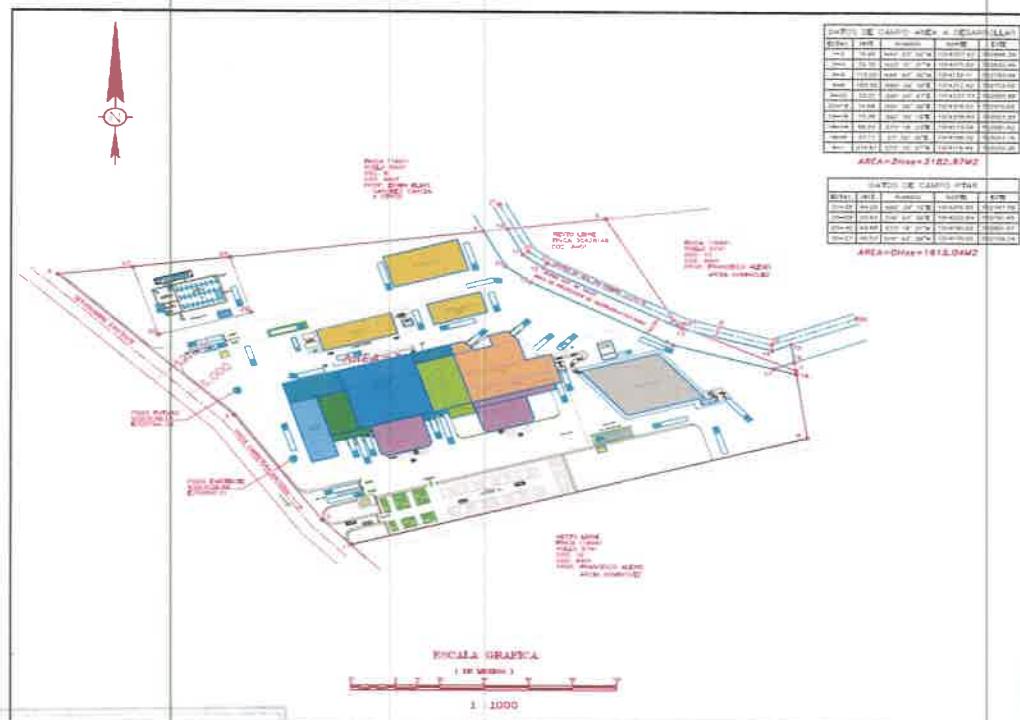
Imagen No. 1. Plano de Desarrollo del Proyecto.

“En la sección de anexos se encuentra el Plano con coordenadas UTM, el área del polígono a desarrollar y su superficie cumpliendo con la Ley Forestal tomando en cuenta que dentro del terreno solo existe tal cual como se establece en el estudio hidrogeológico correspondiente, la quebrada sin nombre Nº2”.

Debido a que es prohibido edificar sobre los cursos naturales de aguas, el promotor debe ajustar el plano debido a la existencia de la quebrada sin nombre No. 1.

- El promotor deberá realizar los ajustes al Plano de Desarrollo del Proyecto, ya que de acuerdo al artículo 5 del **Decreto No. 55 de 13 de junio de 1973**, “*Por el cual se reglamentan las servidumbres de aguas*”, “*Es prohibido edificar sobre los cursos naturales de aguas, aun cuando estos fueren intermitentes, estacionales o de escaso caudal, ni en sus riberas, si no es de acuerdo con lo previsto por este Decreto.”*

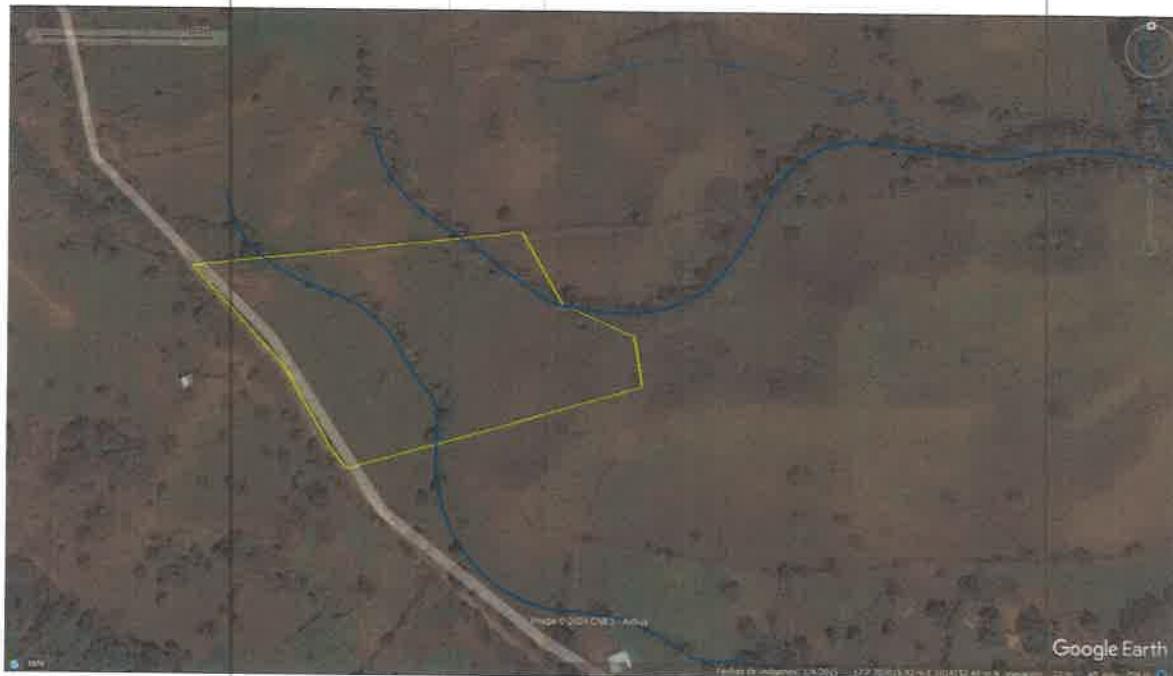
Imagen No. 2. Imagen histórica del Google Earth del año 2015, en la cual se observa el polígono del proyecto y la existencia de las quebradas sin nombre No.1 y No. 2, con su respectivo bosque de galería.

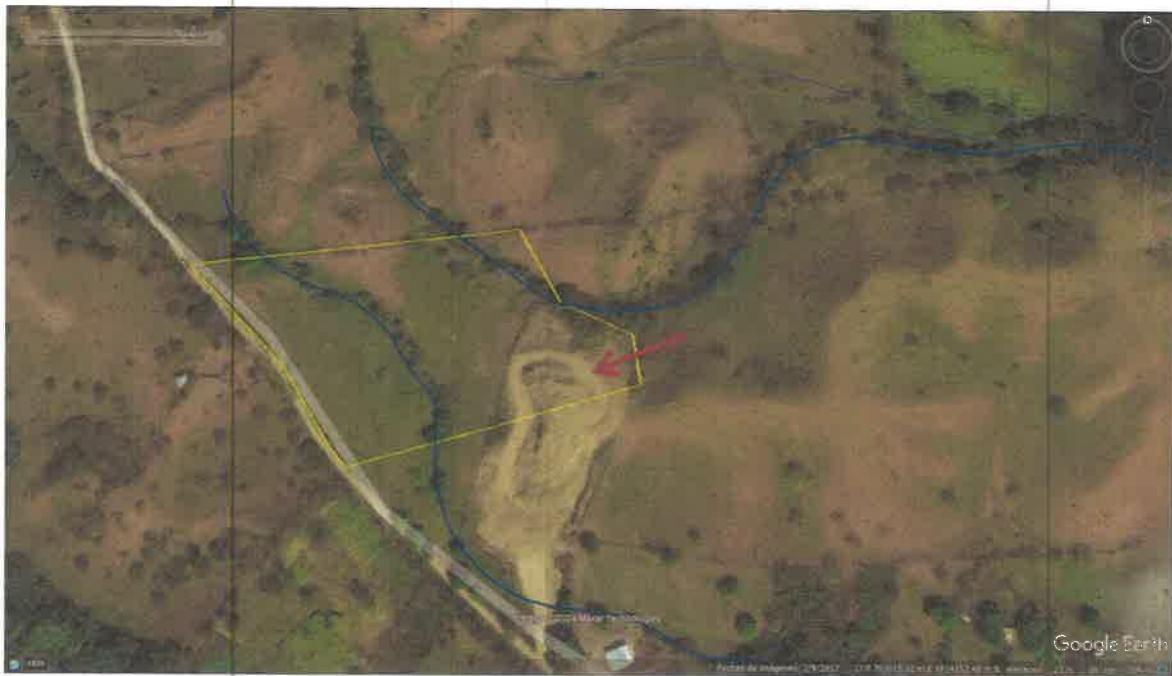
Imagen No. 3. Imagen histórica del Google Earth del año 2017, en donde se evidencia el trabajo de nivelación del terreno.

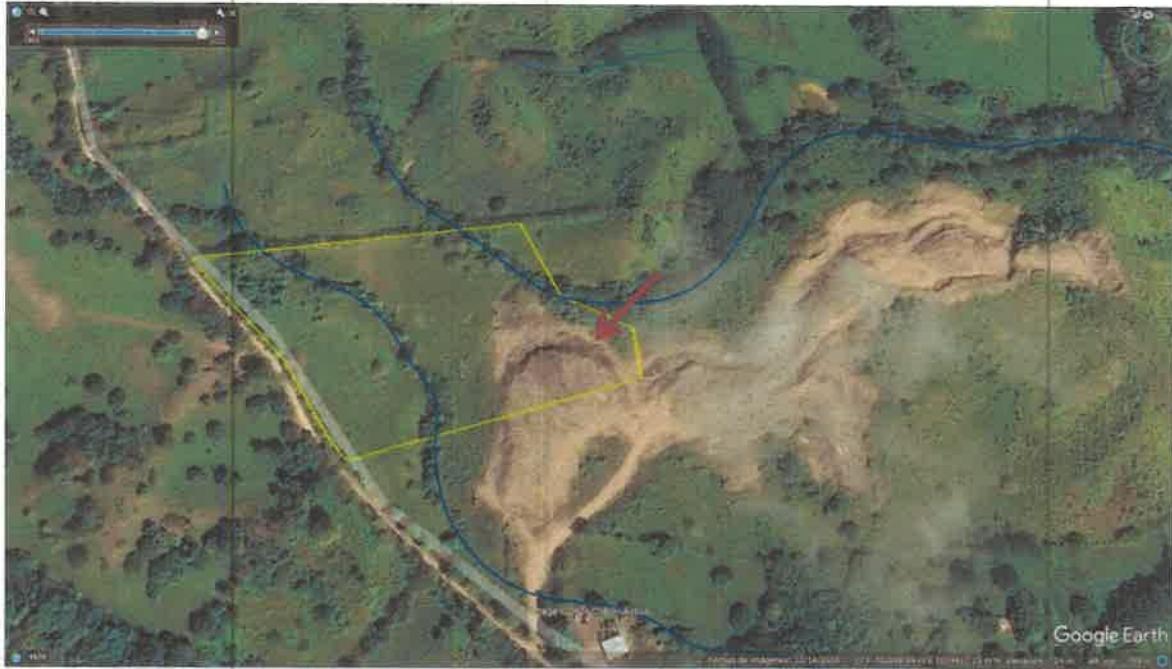
Imagen No. 4. Imagen histórica del Google Earth del año 2020, en la cual se evidencia los avances de los trabajos de nivelación del terreno.

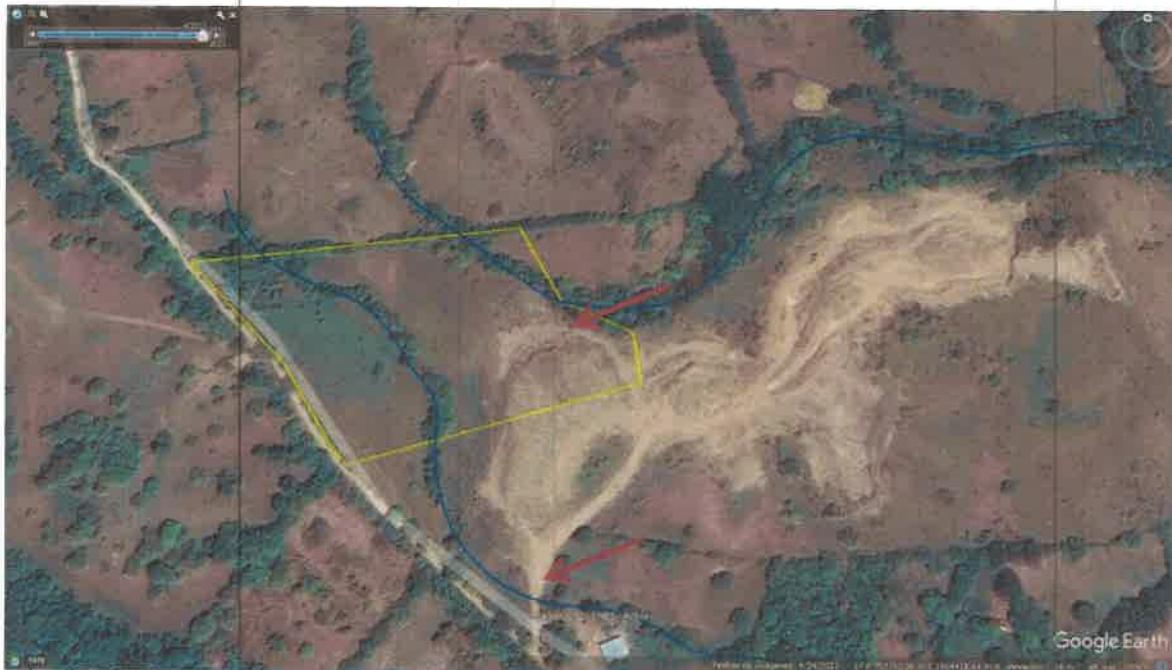
Imagen No. 5. Imagen histórica del Google Earth del año 2021, en la cual se evidencia los avances de los trabajos de nivelación del terreno, y la intervención en una pequeña sección de la quebrada sin nombre No. 1.

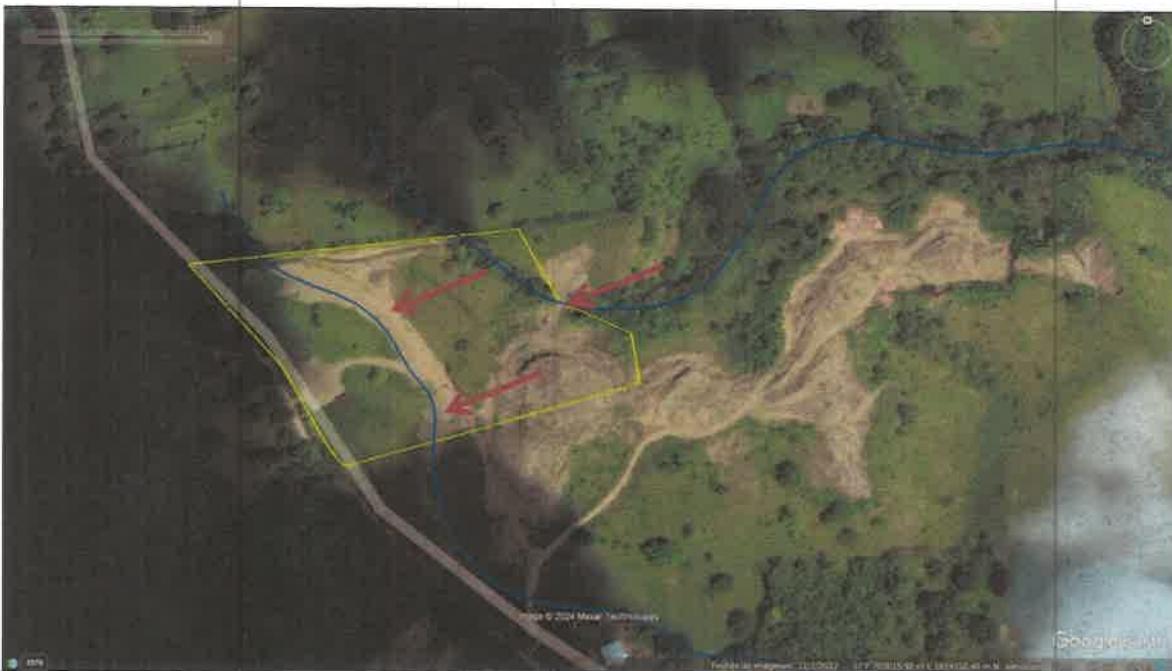
Imagen No. 6. Imagen histórica del Google Earth del año 2022, en la cual se evidencia los avances de los trabajos de nivelación del terreno, y el deterioro el cauce de la quebrada sin nombre No. 1. En el caso de la quebrada sin nombre No.1 se eliminó totalmente el bosque de galería y se abrió un camino de acceso al predio, mientras que la quebrada sin nombre No. 2 se eliminó una sección del bosque de galería, para abrir un segundo camino de acceso al predio.

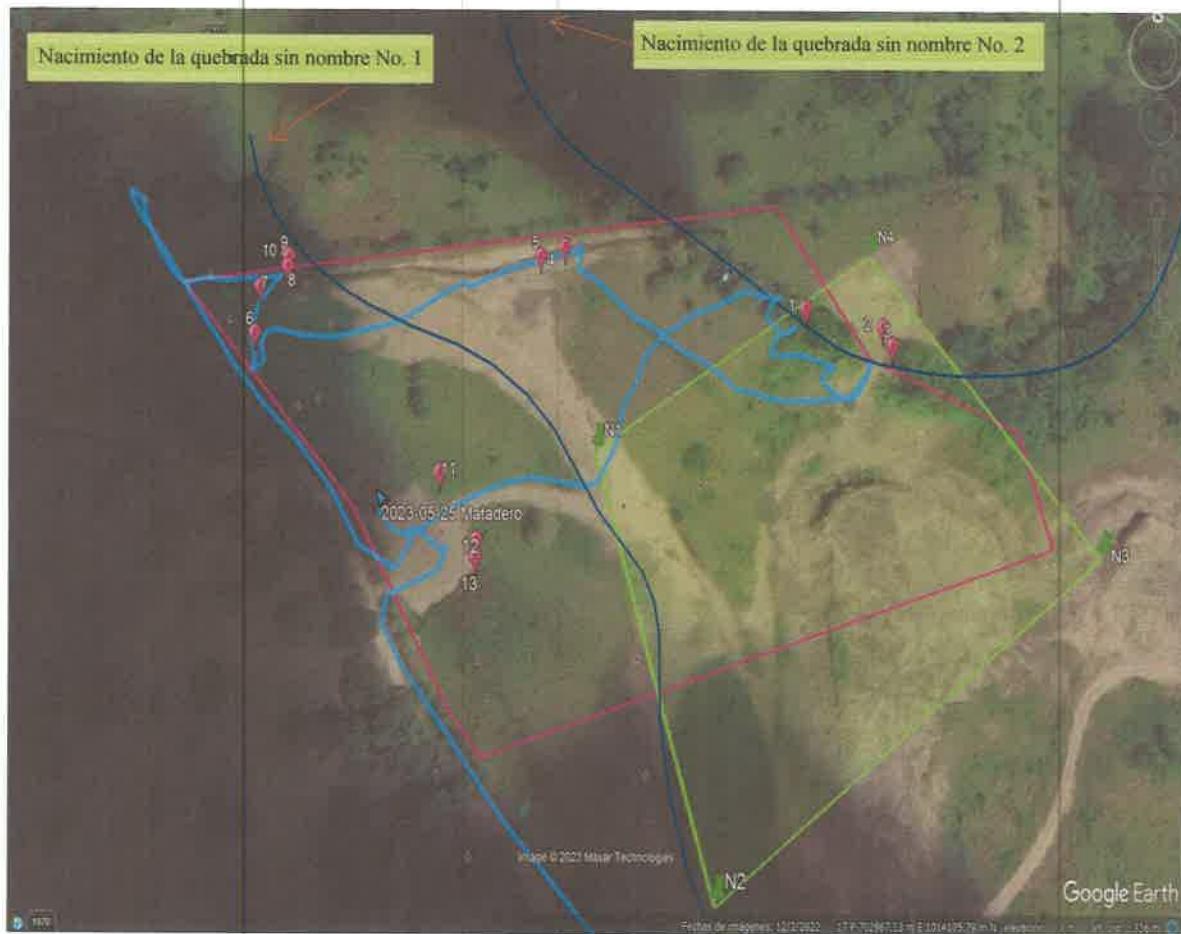
Es importante indicar que el día 25 de mayo de 2023, se realizó una inspección técnica evidenciándose las afectaciones en las quebradas sin nombre No.1 y No 2.

Imagen No. 7. Imagen de Google Earth con el detalle del recorrido realizado en la inspección técnica del 25 de mayo de 2023.

Aunque, actualmente la quebrada sin nombre No. 1 se encuentra deteriorada y obstruida, no se debe seguir destruyendo, el agua sigue aflorando en el predio, por lo que se debe respetar y reestablecer el cauce natural de la quebrada sin nombre No. 1, tomando en cuenta la **Ley 287 de 24 de febrero de 2022 “Que reconoce los derechos de la Naturaleza y las obligaciones del Estado relacionadas con estos derechos”**. La citada Ley 287 decreta lo siguiente:

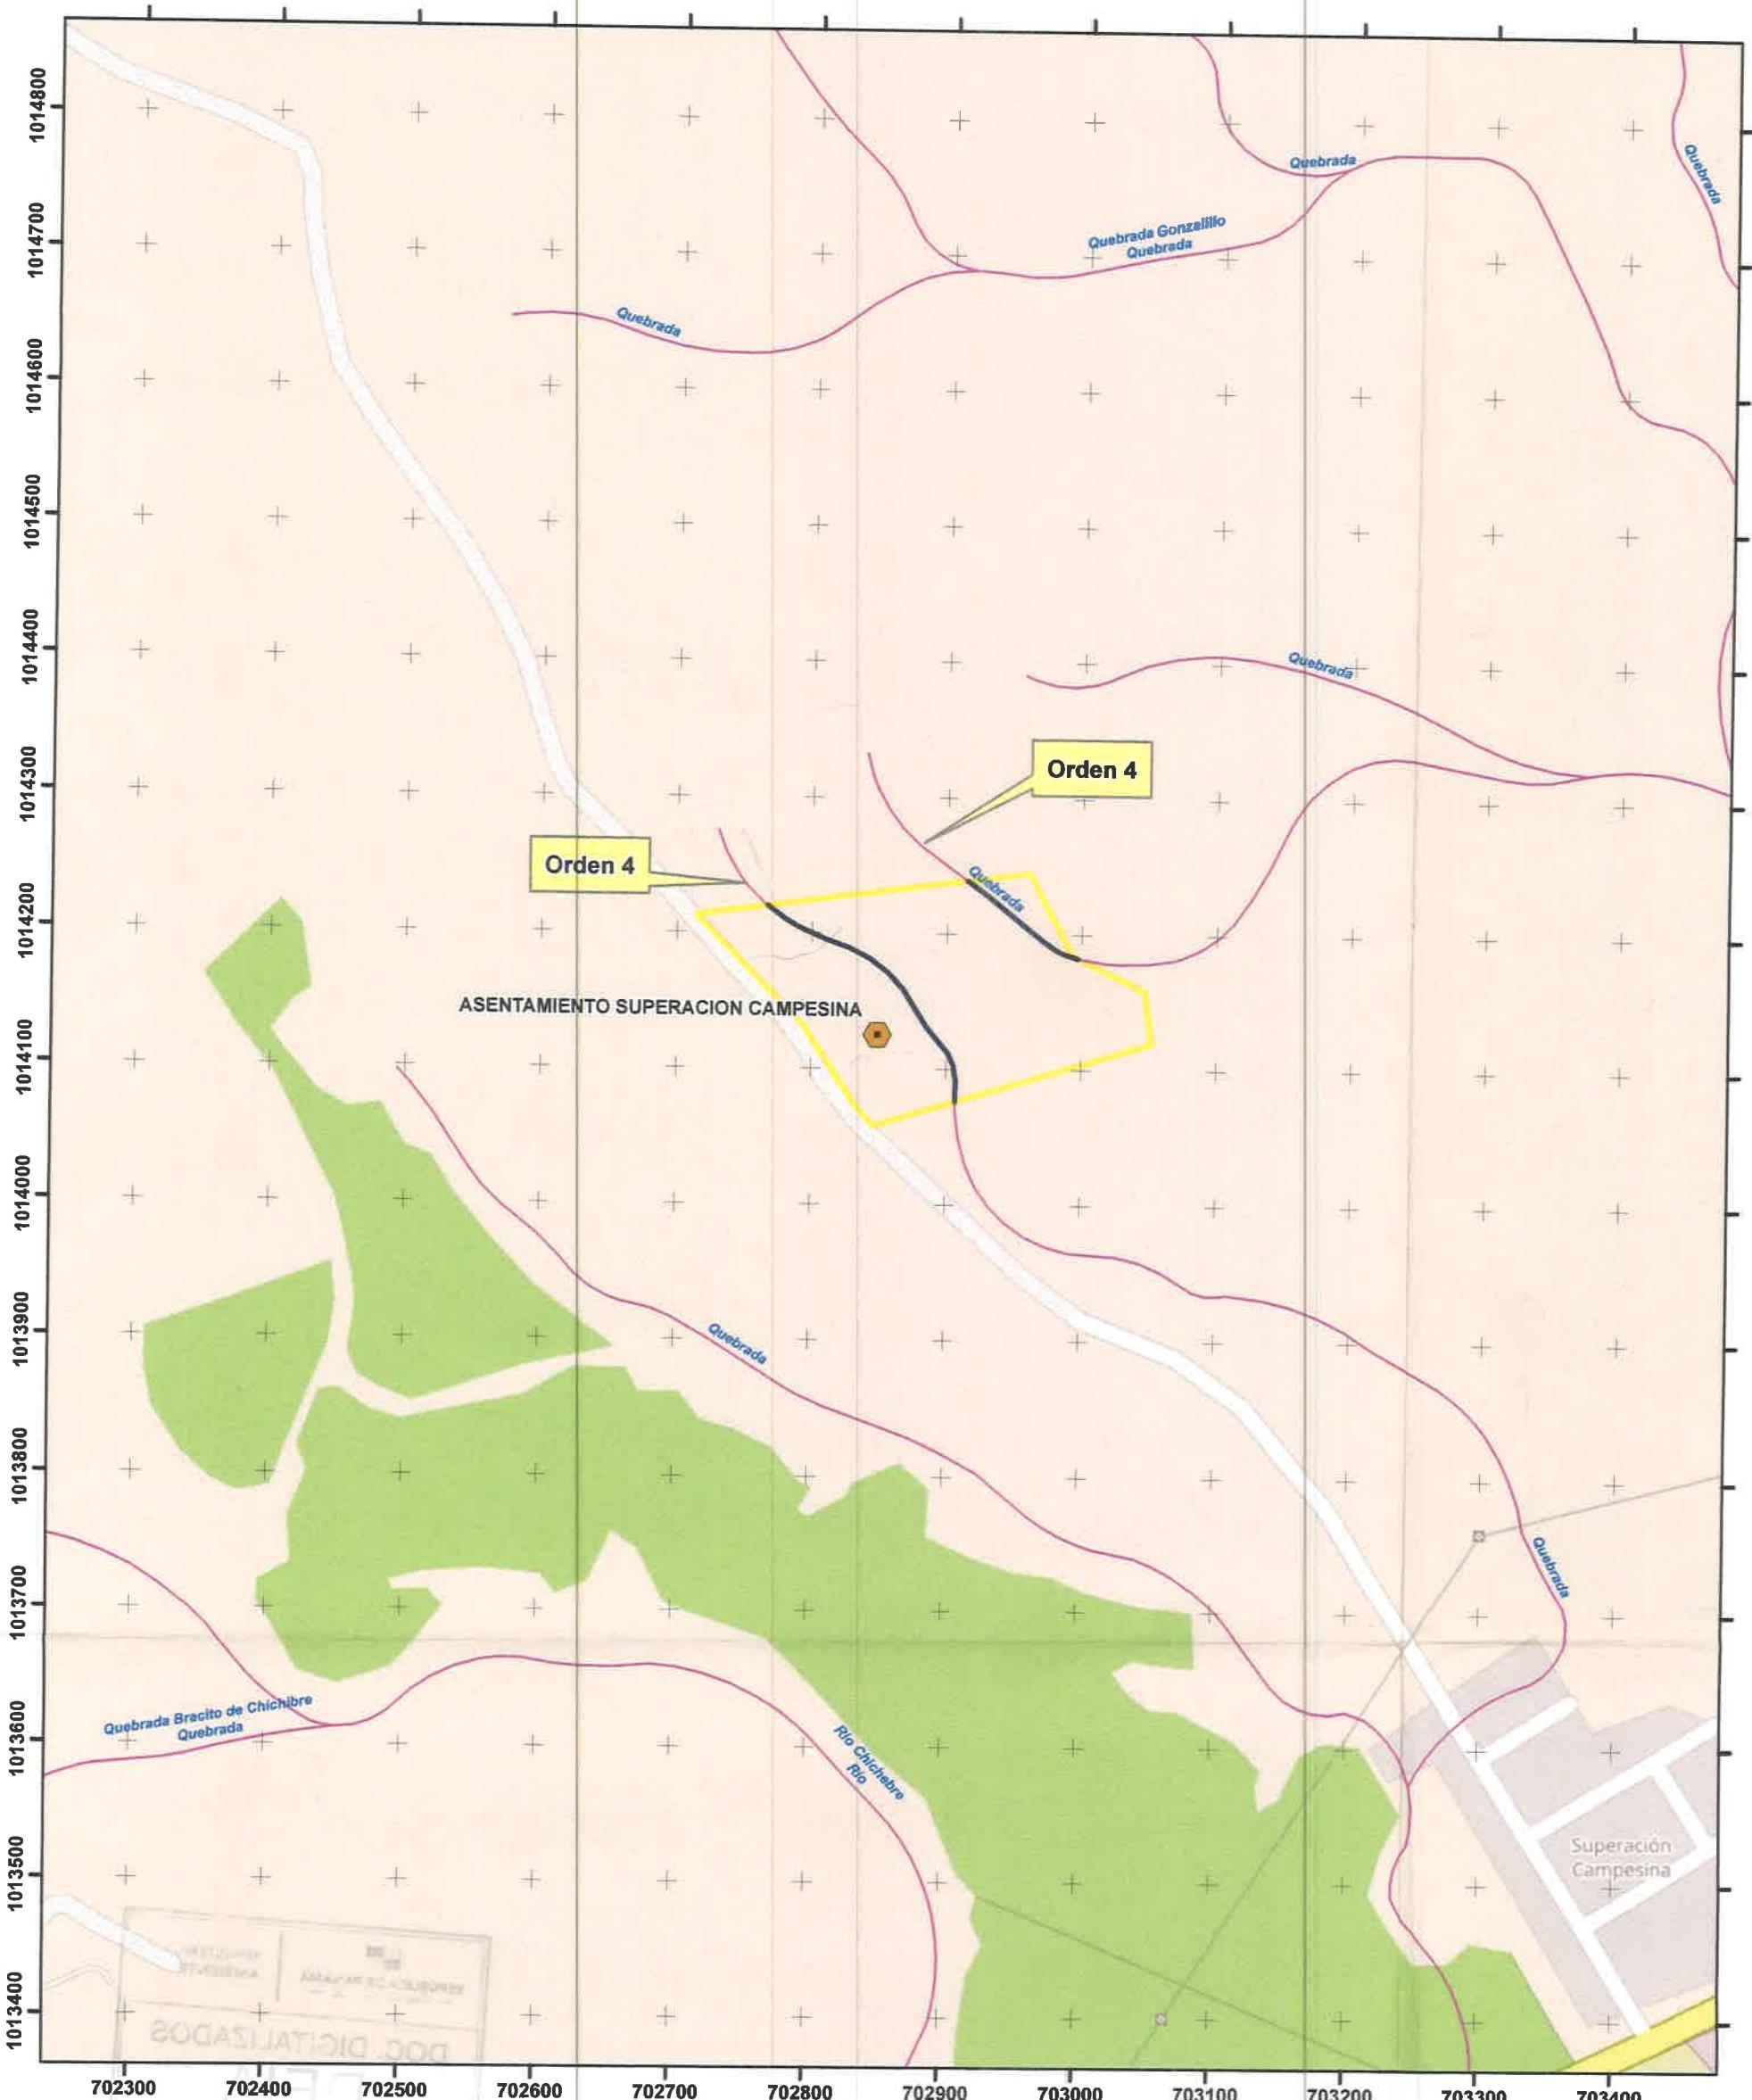
MATADERO PECUARIO DE CHEPO

De acuerdo al mapa elaborado por el geógrafo de la Dirección de Seguridad Hídrica, se evidencia que las quebradas sin nombre No. 1 y No. 2, son fuentes hídricas de orden 4, las cuales tienen sus nacimientos próximos al polígono del proyecto (Ver mapa adjunto), por lo cual ambas fuentes deben mantener los radios de protección (nacimientos), margen de protección (cauces) y servidumbres hídricas.

Seguridad Hídrica, se evidencia que las quebradas sin nombre No. 1 y No. 2, son fuentes hídricas de orden 4, las cuales tienen sus nacimientos próximos al polígono del proyecto. Para un mejor análisis se debe tomar en cuenta lo reflejado en las imágenes históricas del Google Earth, ya que en las mismas se pudo visualizar que la quebrada sin nombre No.1 es de orden 4, pero ha sido intervenida a través de los trabajos de nivelación del terreno del proyecto que se encuentra al lado del polígono del proyecto Matadero Pecuario de Chepo. Esto se puede evidenciar en las imágenes históricas de los años 2015, 2017, 2020, 2021 y 2022, que presentamos a continuación.

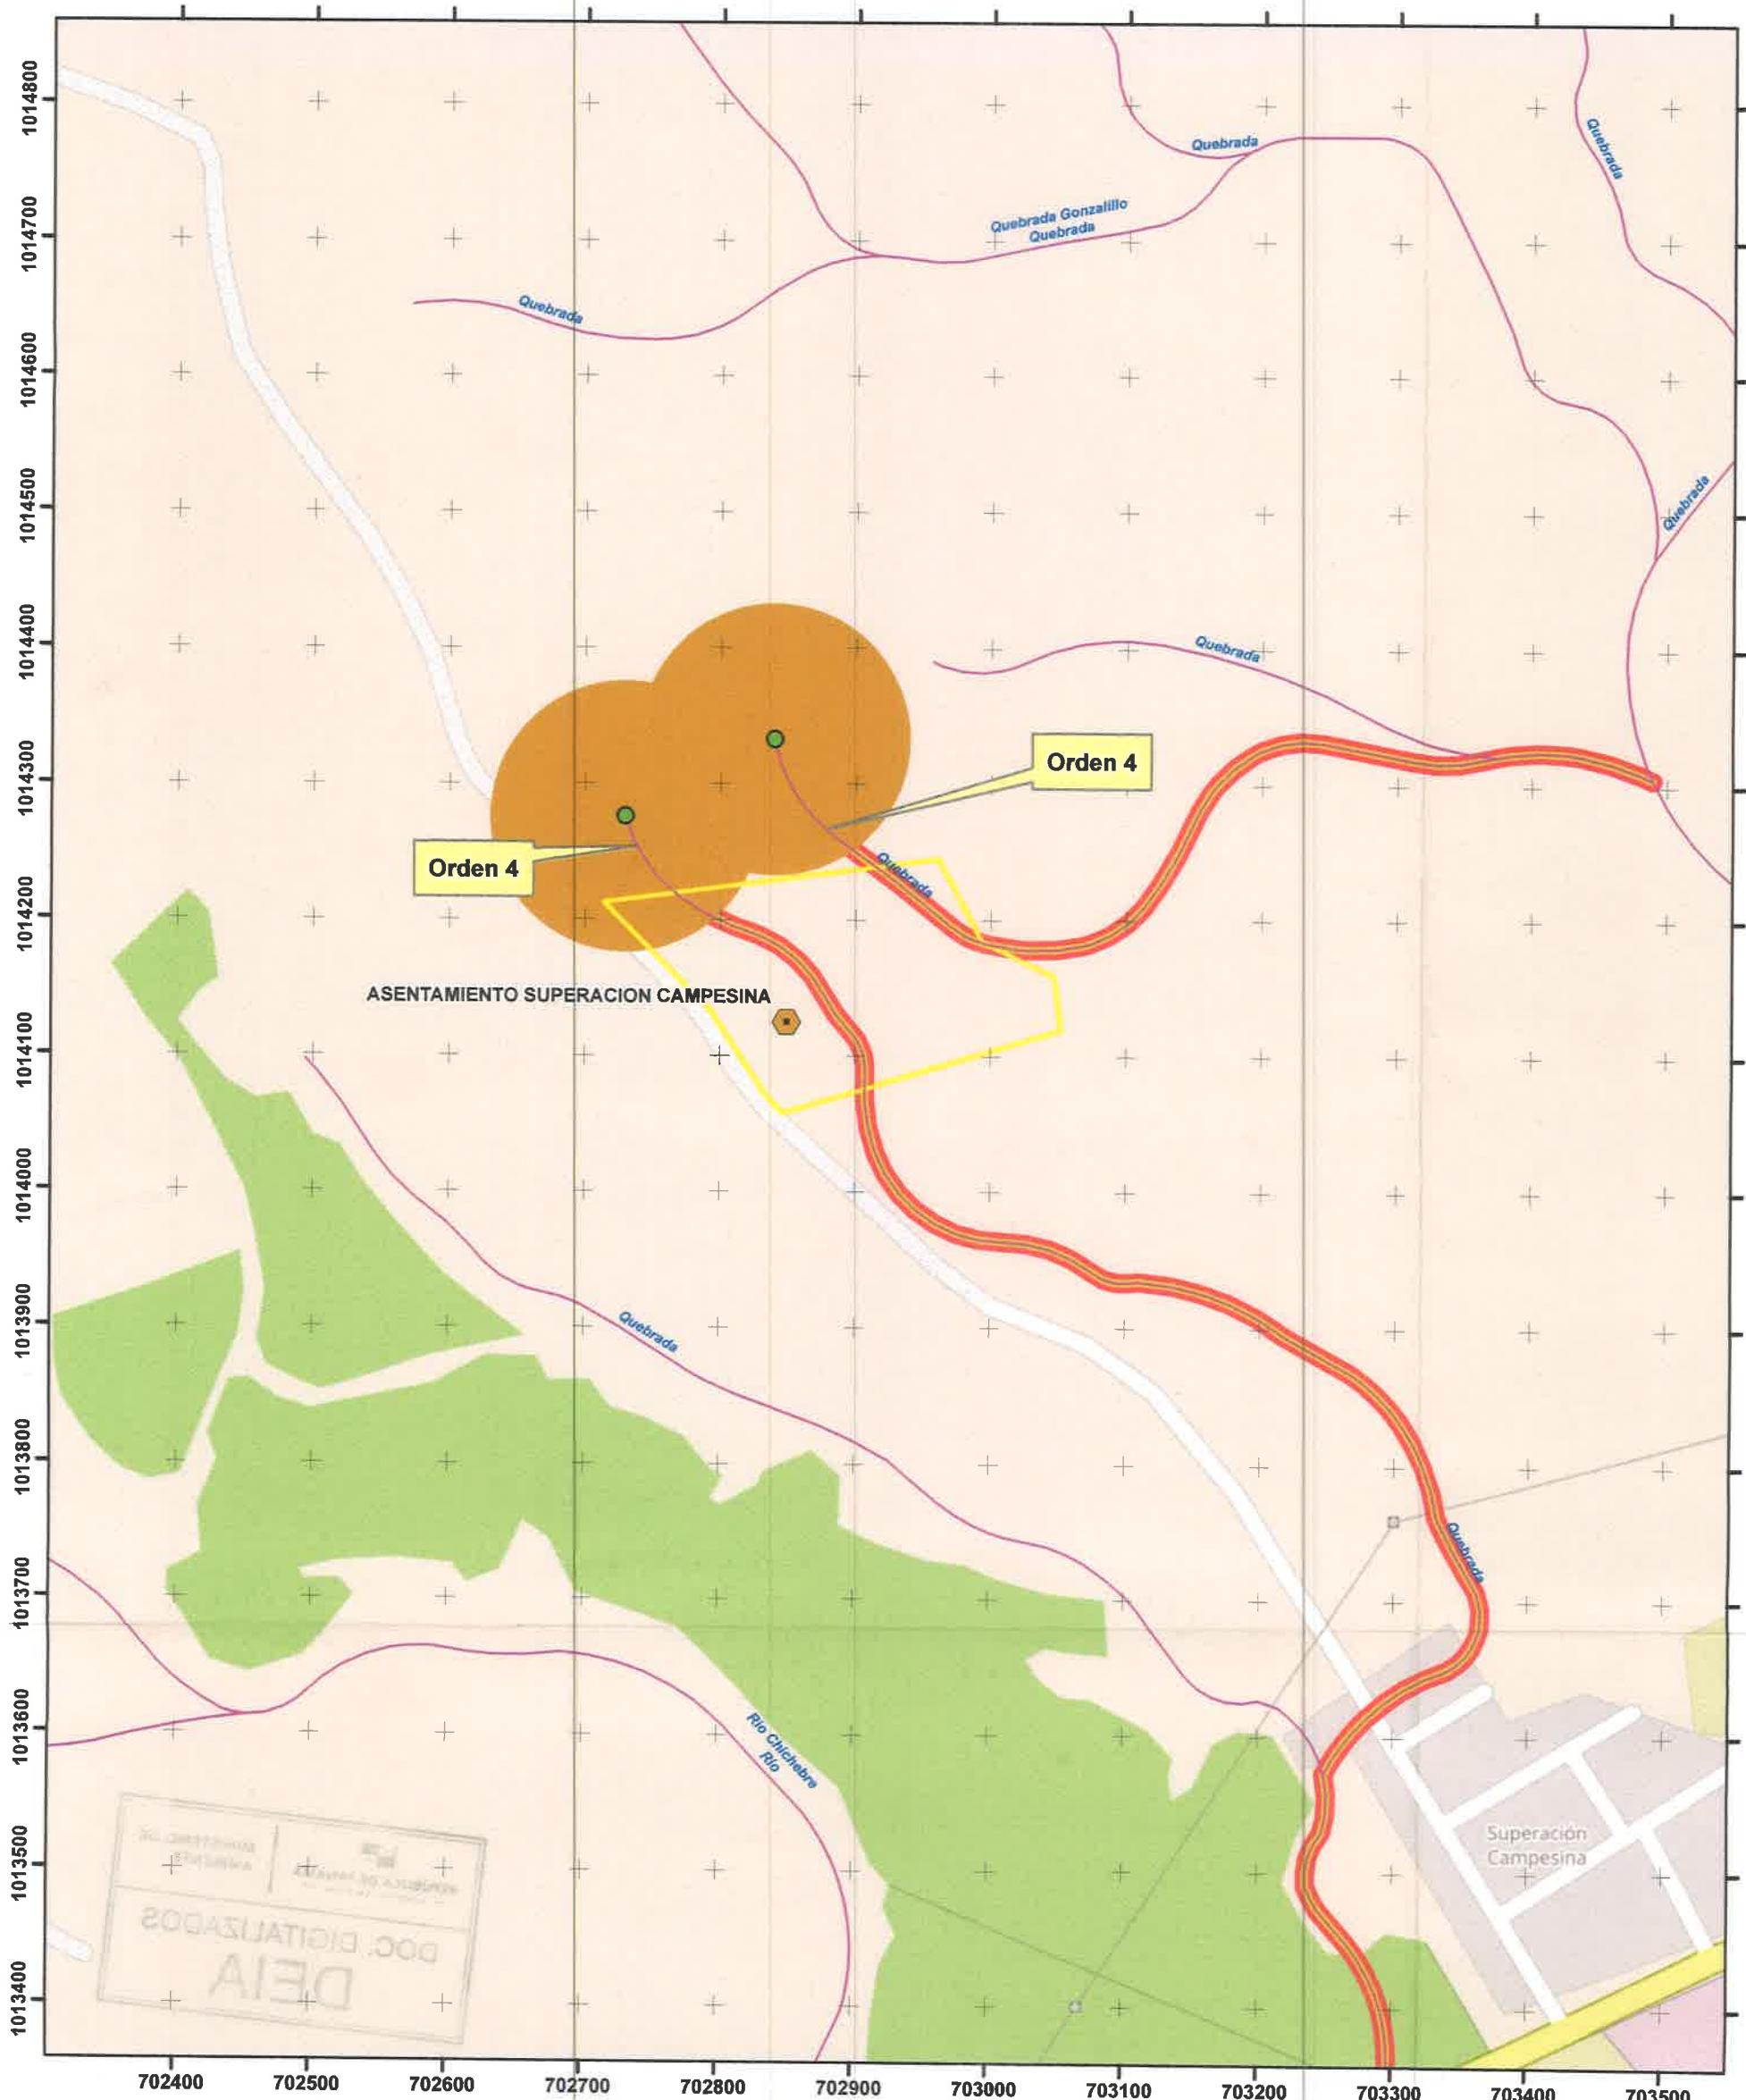
MATADERO PECUARIO DE CHEPO

- Puntos_Nacientes
- Poblados
- Drenaje 25k
- Matadero Pecuario de Chepo 3.6 ha
- Radio de protección 100m
- Área de Protección 10 m ambos margenes
- Servidumbre 3 m ambos margenes

- Debido a la existencia de dos quebradas sin nombre de orden 4, que atraviesen el polígono del proyecto, el promotor deberá restaurar el bosque de galería de las dos quebradas sin nombre, mantener los radios de protección (nacimientos), margen de protección (cauces) y servidumbres hídricas (ver mapa adjunto).
