INFORME TÉCNICO No. DRPO-SSH-062-2024.

NOMBRE DEL PROYECTO:	SEA HILLS.		
PROMOTOR:	DESARROLLO GANADERA DEL CERRO, S. A.		
UBICACIÓN:	Corregimiento de El Líbano, distrito de Chame, provincia de Panamá Oeste.		
FECHA DE INSPECCIÓN:	16 de mayo de 2024.		
FECHA DE ELABORACIÓN DEL INFORME:	21 de mayo de 2024.		
PARTICIPANTES EN LA INSPECCIÓN:	EN	LA	<ul style="list-style-type: none">Mgtr. Miguel A. Ríos D.: Jefe de la Sección de Seguridad Hídrica (MiAMBIENTE – Panamá Oeste).Mgtr. Leidis Reyes: Técnica de la Sección de Evaluación de Impacto Ambiental (MiAMBIENTE – Panamá Oeste).Mgtr. Hilario Rodríguez: Técnico de la Sección de Evaluación de Impacto Ambiental (MiAMBIENTE – Panamá Oeste).Ing. Lilibeth Barba: Técnica de la Sección de Áreas Protegidas y Biodiversidad (MiAMBIENTE – Panamá Oeste).Lcda. Mitchel De La Cruz: Técnica de la Agencia de Chame – San Carlos (MiAMBIENTE – Panamá Oeste).Ing. Rene Chanmarin: Consultor.

**SECCIÓN DE EVALUACIÓN DE ESTUDIO DE IMPACTO AMBIENTAL
INFORME TÉCNICO DE INSPECCIÓN DE CAMPO DE EsIA, CATEGORÍA II**

DRPO – SEIA – IIO – 144 – 2024

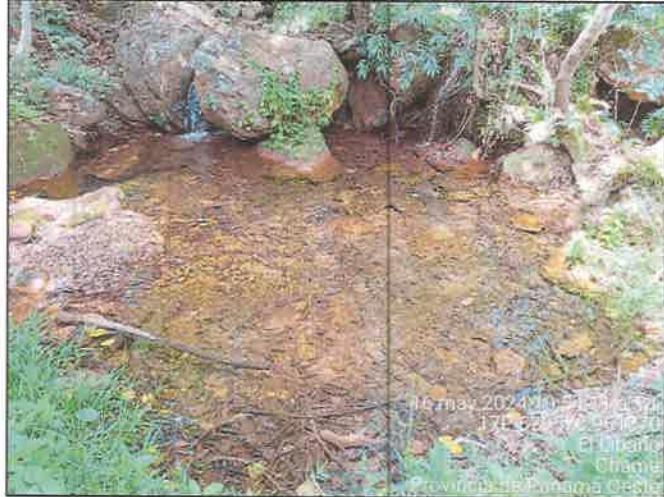
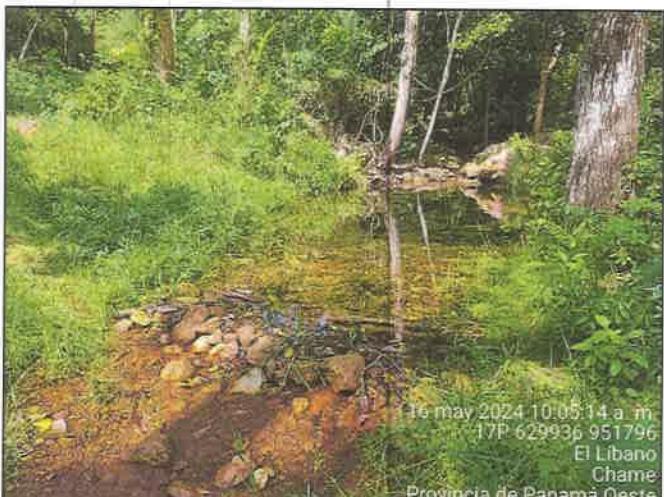
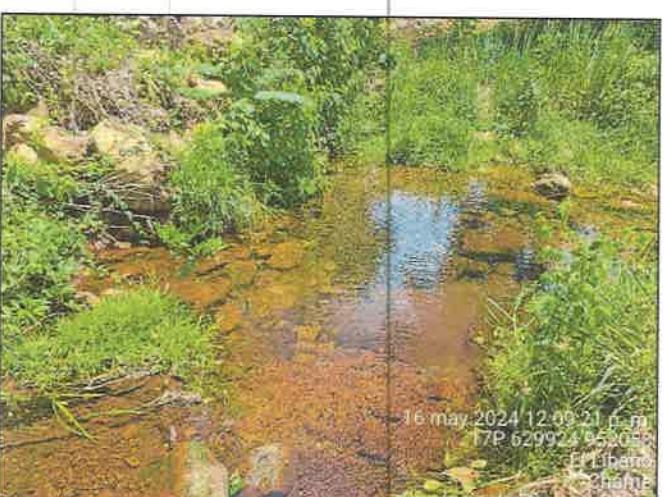
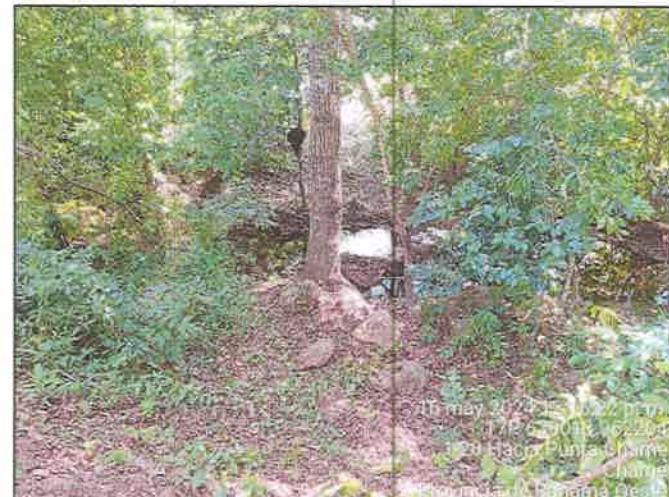
Imagen No. 4

INFORMACIÓN DE LA INSPECCIÓN											
PROYECTO	SEA HILLS.										
Hallazgo No <u>1</u> De OBSERVACIÓN	Fecha:	16 de mayo de 2024.									
Descripción del Hallazgo:		Evidencia fotográfica:									
<p>Luego de un recorrido por el área de influencia del proyecto y verificada las coordenadas UTM WGS-84 en el Sistema Nacional de Información Ambiental (SINIA), se constató que el polígono en evaluación es atravesado por una (01) fuente hídrica denominada:</p>

<p>16 may 2024 10:05:14 a.m. 17P 629936 951796 El Libano Chame Provincia de Panamá Oeste</p>
#	Fuente Hídrica	Coordenadas UTM									
1	Quebrada Corozal	629578 E 951370 N									
		629946 E 951803 N									
		629924 E 952058 N									
		630013 E 952204 N									
<p>Al momento de la inspección la fuente hídrica mantiene su bosque de galería, caudal constante y coloración clara.</p>		<p>Imagen No. 2</p>

Imagen No. 1, 2, 3 y 4. Quebrada Corozal, atraviesa el polígono del proyecto. **Fuente:** Inspección realizada el 16 de mayo de 2024.

- Que se deberá establecer la respectiva área de protección de la quebrada Corozal, para dar cumplimiento a lo establecido en la Ley 1 de 3 de febrero de 1994 y contribuir con el enriquecimiento de la vegetación existente en la zona contigua al cauce, con la finalidad de protección y conservación del cauce natural.

- Que, para la realización de las obras en cauce, la promotora deberá tramitar los permisos correspondientes en la Sección de Seguridad Hídrica, según lo establecido en la Resolución DM-0431-2021, de 16 de agosto de 2021.

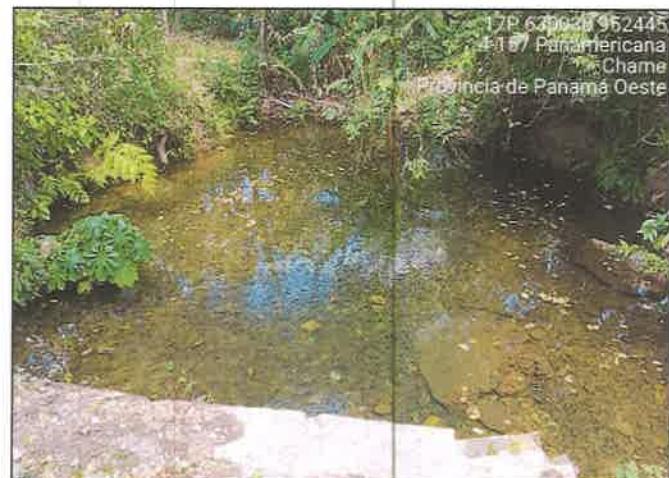
Imagen No. 5. Balneario de la Quebrada Corozal, aguas abajo del polígono del proyecto, se utiliza para uso turístico recreativo.

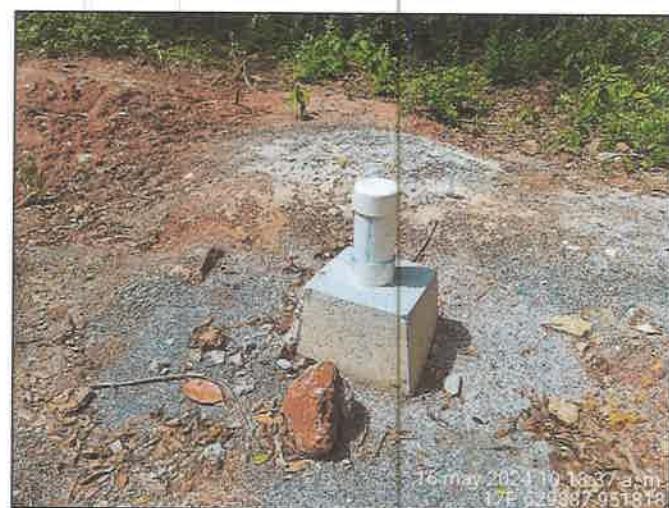
<p>16 may 2024 12:09:21 p.m. 17P 629924 952058 El Libano Chame Provincia de Panamá Oeste</p>									
<p>Por otra parte, se observó un pozo subterráneo, el cual no está en uso aún.</p>

Imagen No. 6. Pozo subterráneo dentro del polígono del proyecto. **Fuente:** Inspección realizada el 16 de mayo de 2024.

- Que, de realizarse alguna otra perforación de pozo dentro del área del proyecto, la promotora deberá tramitar los permisos de uso de agua correspondientes.

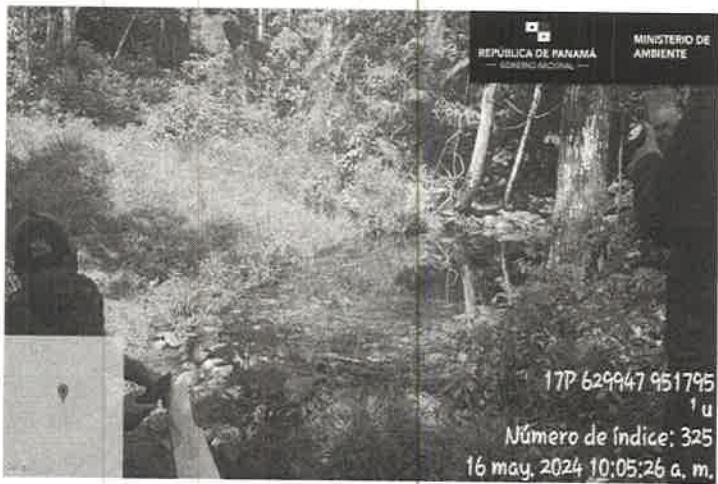
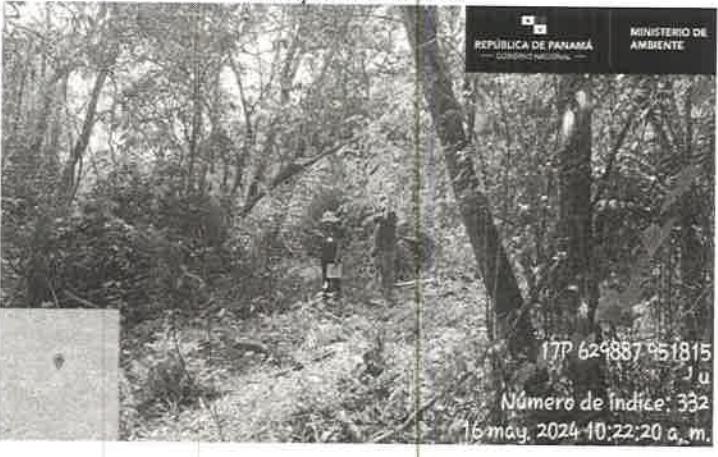
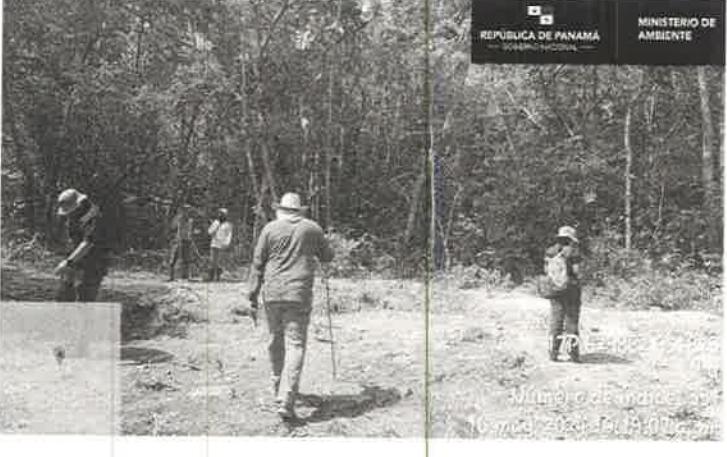
INFORMACIÓN DE LA INSPECCIÓN	
PROYECTO:	SEA HILLS.
Hallazgo N° 1 DE OBSERVACIÓN	Fecha: 16 de mayo de 2024.
Descripción del Hallazgo: Luego de un recorrido por el área del proyecto SEA HILLS, cuyo promotor es la sociedad DESARROLLO GANADERA EL CERRO, S.A. La caracterización de la vegetación descrita en el documento, del área donde se pretende desarrollar el proyecto, concuerda con lo observado en campo, ya que en su mayoría es tipo bosque secundario con desarrollo intermedio, pequeños parches de rastrojos, gramíneas y el bosque de galería de la quebrada Corozal. Cabe mencionar que en el recorrido se observó una especie de interés como lo es el cocobolo (Dalbergia retusa). También se evidenciaron parcelas de muestreos, las mismas concuerdan con lo descrito en el documento presentado.	Evidencia fotográfica: Vista de la quebrada Corozal, que se encuentra en el área de influencia directa del proyecto.

17P 629887 951815 Número de Índice: 332 16 may. 2024 10:22:20 a. m. <i>Imagenes del área a intervenir por el proyecto.</i>

1. Remitir el presente Informe Técnico de Campo, a la Sección de Evaluación de EsIA.
2. De aprobarse el Estudio de Impacto Ambiental, se deberá exigir al promotor solicitar inspección para el pago de indemnización ecológica (Resolución AG-0235).
3. Exigir al promotor Presentar un Plan de Reforestación por compensación, sin fines de aprovechamiento, darle seguimiento por cinco años, presentar informes de seguimiento cada 6 meses y para determinar el sitio a reforestar se debe coordinar con el Ministerio de Ambiente Regional Panamá Oeste.

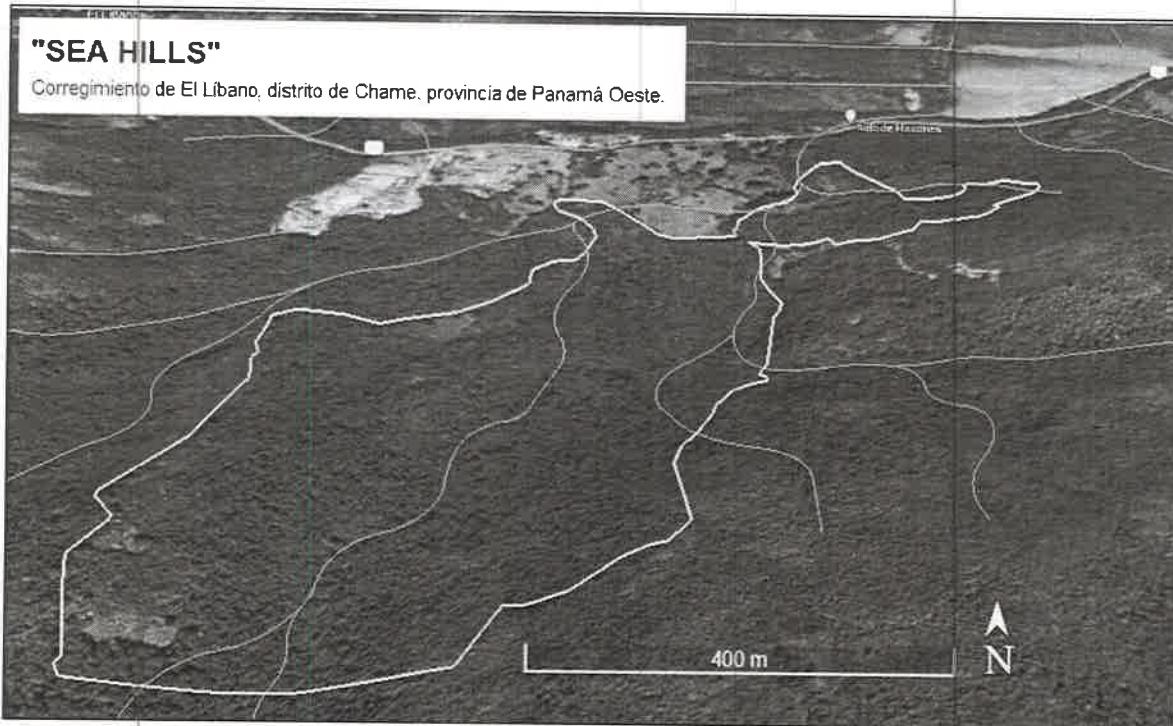
Imagen 1, muestra el polígono del proyecto a desarrollar. *Fuente: Google Earth*

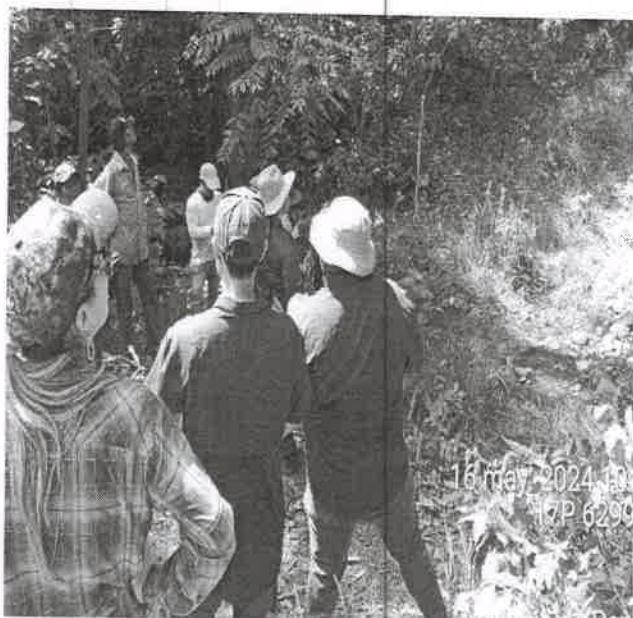
Imagen 2 y 3, muestra la vegetación en el área donde se desarrollará el proyecto.

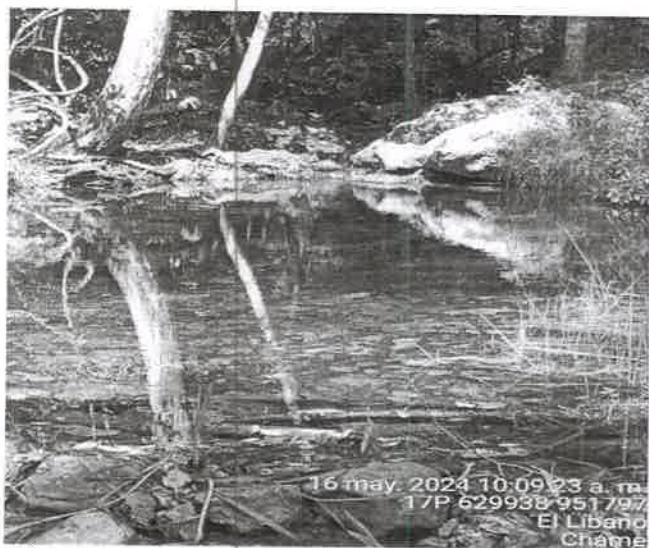
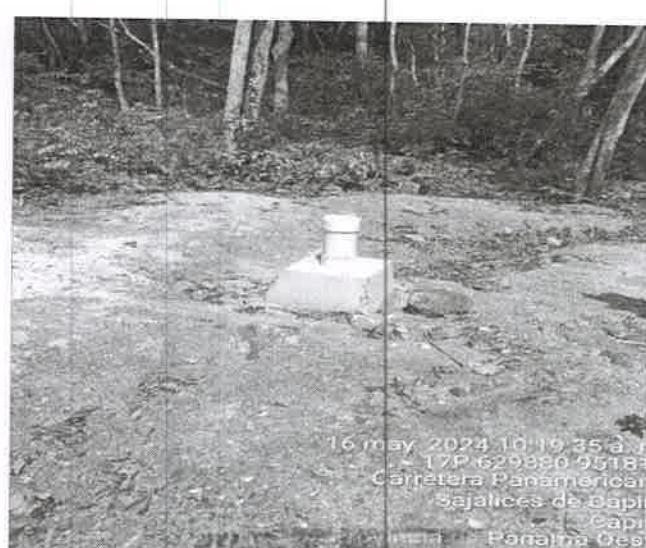
Imagen 4 y 5, Se observa fuente hídrica, quebrada corozal que discurre dentro del polígono en proceso de evaluación, con su bosque de galería en conservación, además muestra la perforación de pozo subterráneo dentro de la huella del proyecto.

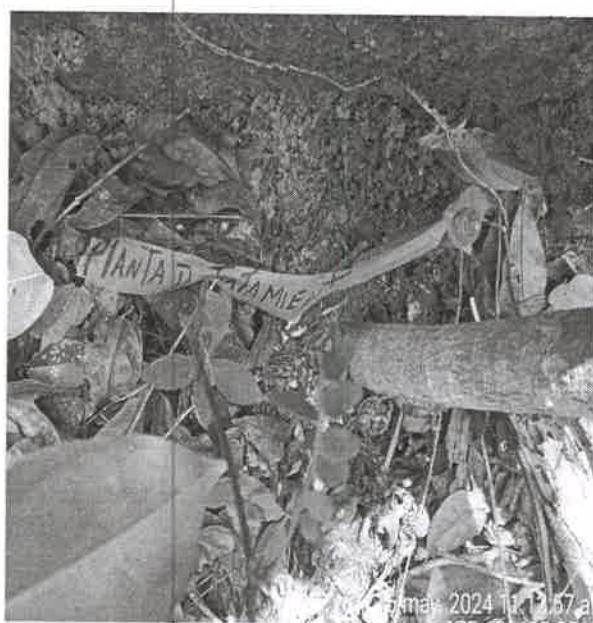
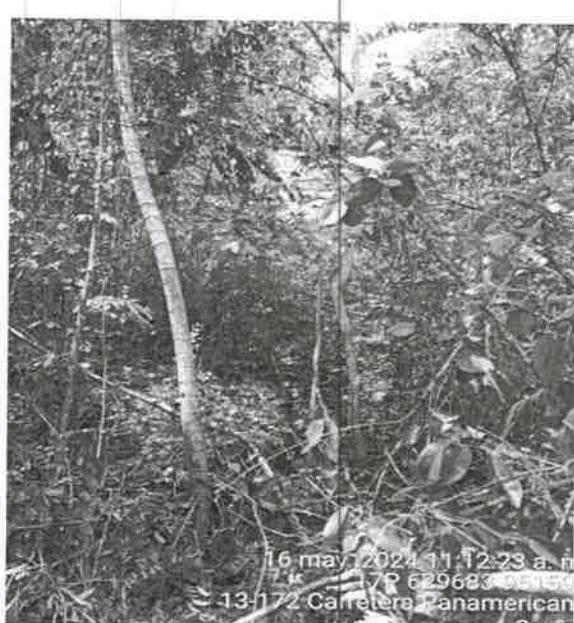
Imagen 5 y 6 Dentro del recorrido se observan los puntos de ubicación en donde estará ubicada la planta de tratamiento dentro de la huella del proyecto en proceso de evaluación.

1. El EsIA menciona que el punto de descarga de las Plantas de Tratamiento de Aguas Residuales a construir, será la Quebrada Corozal, sin embargo, debido a que ésta quebrada es utilizada por residentes y visitantes como balneario y forma parte de uno

de los puntos de extracción de agua cruda para actividades recreativas, identificar otras alternativas u opciones para la disposición final de los efluentes líquidos tratados, que sean beneficiosas al entorno ambiental del proyecto y no le causen afectación al cuerpo de agua que atraviesa por la propiedad.

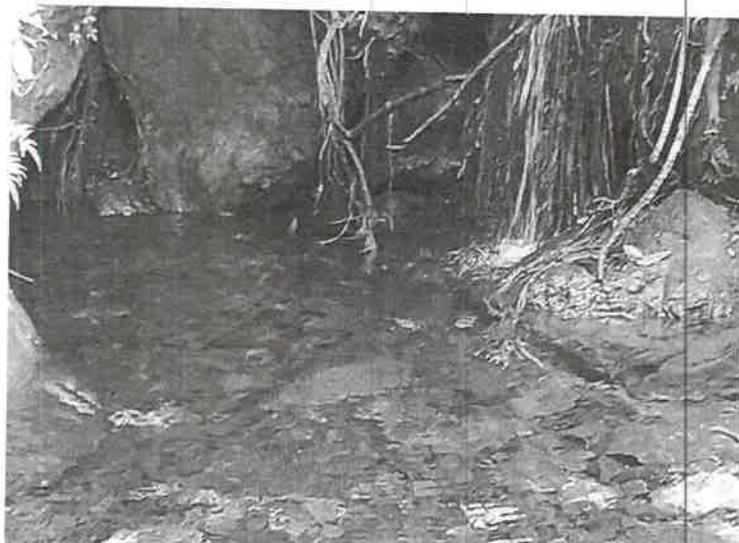
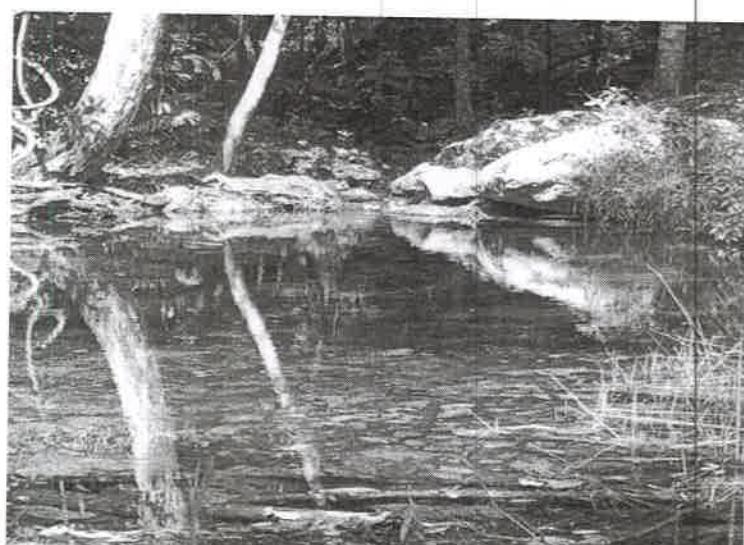
Imagen 7 y 8 muestra la Quebrada Corozal que atraviesa desde la parte superior del polígono del proyecto, hasta llegar a parte inferior con su bosque de galería y fauna acuática sin intervención alguna.
