INFORME TÉCNICO DE INSPECCIÓN No. 078-2023.

PROYECTO:	PLANTA DE GENERACIÓN FOTOVOLTAICA CERRO VIEJO	Categoría:	I
PROMOTOR:	GENERADORA SOLAR OCCIDENTE S.A.		
REPRESENTANTE LEGAL:	MAXIMILIAN WINTER BASSETT		
LOCALIZACIÓN DEL PROYECTO:	LA HUECA, CORREGIMIOENTO DE SAN BARTOLO, DISTRITO DE LA MESA, PROVINCIA DE VERAGUAS		
FECHA DE INSPECCIÓN:	25 DE OCTUBRE DE 2023		
FECHA DEL INFORME:	26 DE OCTUBRE DE 2023		
PARTICIPANTES:	ERVIN ROMERO	TÉCNICO EVALUADOR DE LA SECCIÓN DE EVALUACIÓN DE IMPACTO AMBIENTAL	MINISTERIO DE AMBIENTE
	ALVARO SANCHEZ	TÉCNICO –AGENCIA DE LA MESA	MINISTERIO DE AMBIENTE
	DARINEL PEREZ	ARQUITECTA	MUNICIPIO DE LA MESA
	LESLIE A. AISPRUA	EQUIPO CONSULTOR	GENERADORA SOLAR OCCIDENTE, S.A
	JOSE PABLO CASTILLO	EQUIPO CONSULTOR	GENERADORA SOLAR OCCIDENTE, S.A
	JESSICA MORÁN

El proyecto “PLANTA DE GENERACION FOTOVOLTAICA CERRO VIEJO”, consiste en la construcción de una Planta de Generación Fotovoltaica con una capacidad instalada de potencia nominal AC de 20.1 MWn en salida de inversores, con 67 inversores de 300 kWn y 23.64 MWp de potencia pico DC, con 42, 978 modulos fotovoltaicos de 550 Wp, respectivamente.

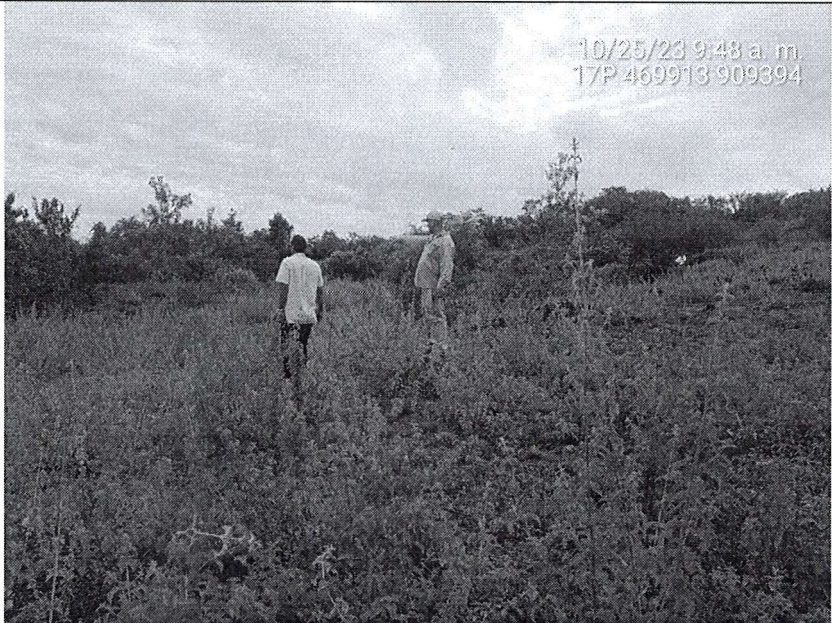
E 469913
N 909394

- ✓ El terreno presenta algunas zonas con topografía ondulada con pendiente entre 20-40% (las cuales no serán afectadas). Las zonas demarcadas para el establecimiento de los módulos solares son las partes más planas del terreno.

*Ilustración No.2 Vista del proyecto (Globo A)
Fuente Inspección realizada el 25/10/2023.*

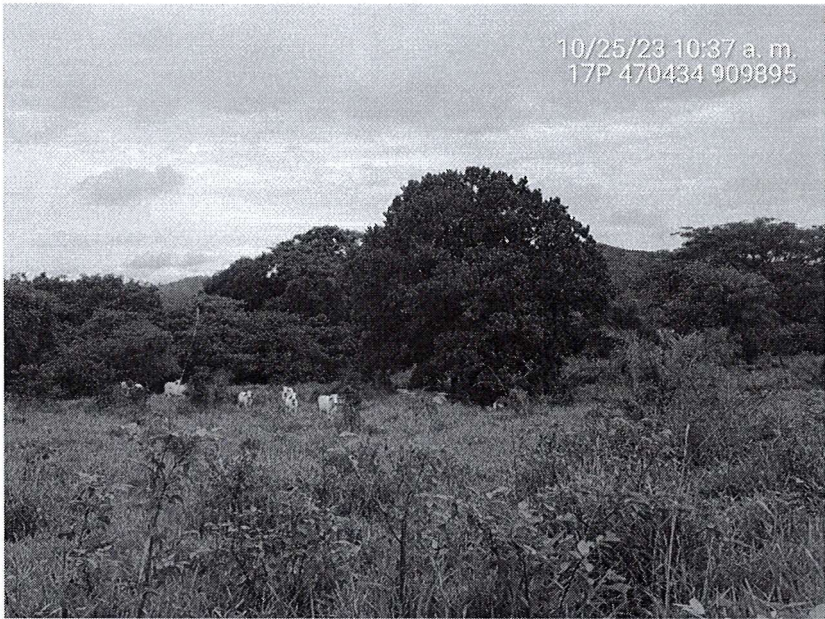
E 470434
N 909898

*Ilustración No 3. Vistas de área del proyecto (Globo B) área de pasto y ganadería.
Fuente Inspección realizada el 25/10/2023.*

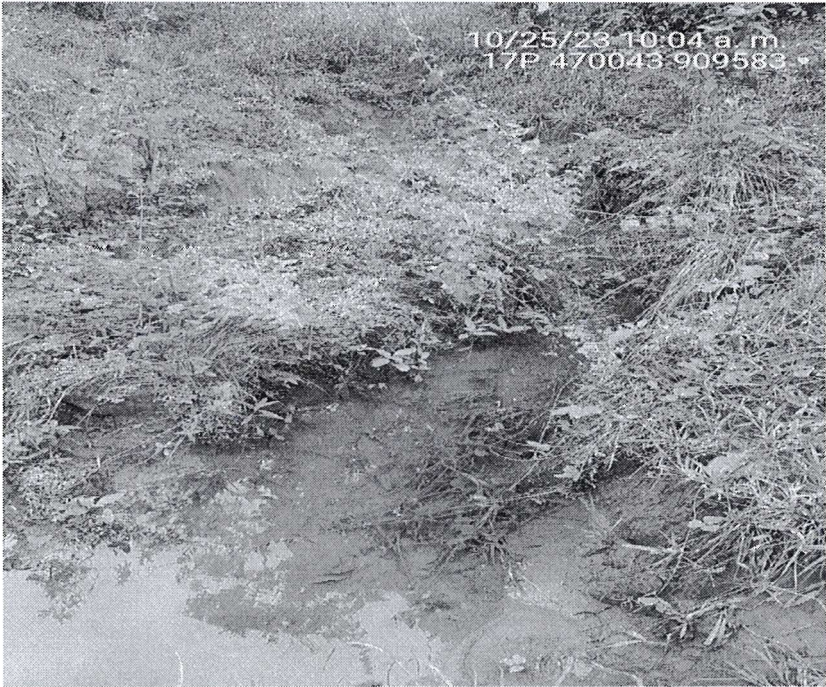
E 470043 N 909583

- ✓ El proyecto se ubica en la comunidad de La Hueca, corregimiento de San Bartolo.
- ✓ Durante la inspección se observó que, el Polígono A colinda con dos fuentes de agua, que, aunque se encuentran fuera del área efectiva a intervenir se deberá establecer en campo la protección de dichas fuentes hídricas según lo establece Ley 1 Forestal del 3 de febrero de 1994.
- ✓ El polígono A, presenta indicios de afectación por extracción de tosca en años anteriores (mejoramiento de carretera rural).

<p><i>Ilustración No 4. Curso de agua colindante al proyecto (Globo A). Fuente Inspección realizada el 25/10/2023.</i></p>
E 471448 N 909469

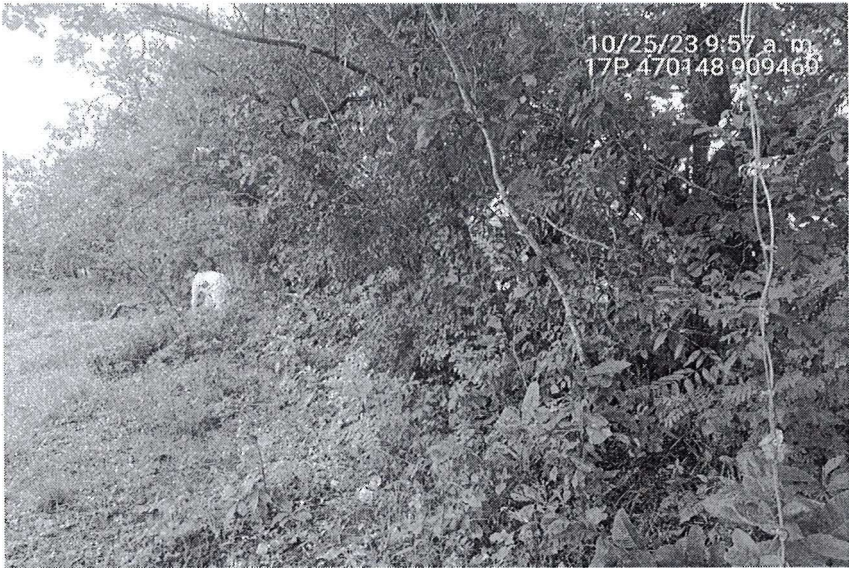
- ✓ La cobertura vegetal es mayormente de pastos mejorado y herbáceas, algunos árboles dispersos (anexados en inventario Forestal) que se encuentran marcados y árboles de cerca medianera, que se encuentren en donde se establezcan los paneles según el diseño de construcción de los mismos.

<p><i>Ilustración No .5 Cerca medianera (Globo A) Fuente Inspección realizada el 25/10/2023.</i></p>
E 470371 N 909907

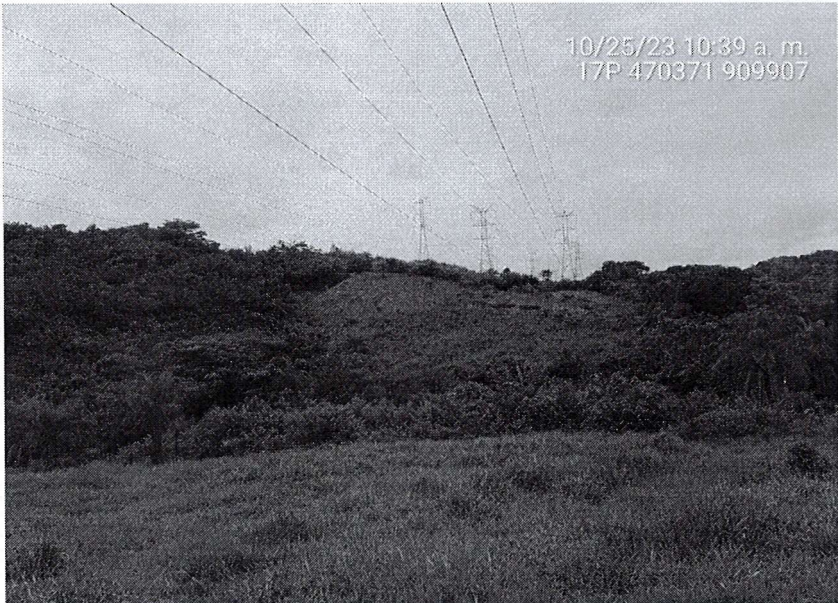
- ✓ El polígono B, se encuentra afectado por el alineamiento de la primera, segunda y tercera línea de transmisión eléctrica.
- ✓ En las áreas propuestas actualmente se desarrolla actividad ganadera y agrícola.

<p><i>Ilustración No .6 Vista Globo B, polígono afectado por líneas de transmisión eléctrica. Fuente Inspección realizada el 25/10/2023.</i></p>

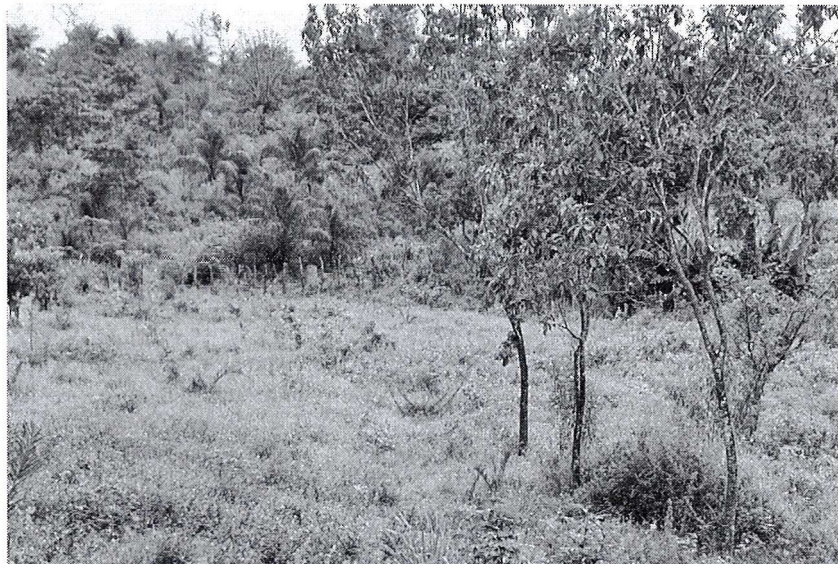
E 470361
N 908828

*Ilustración No .7 Vista Globo C, Área afectada por ganadería y agricultura.
Fuente Inspección realizada el 25/10/2023.*

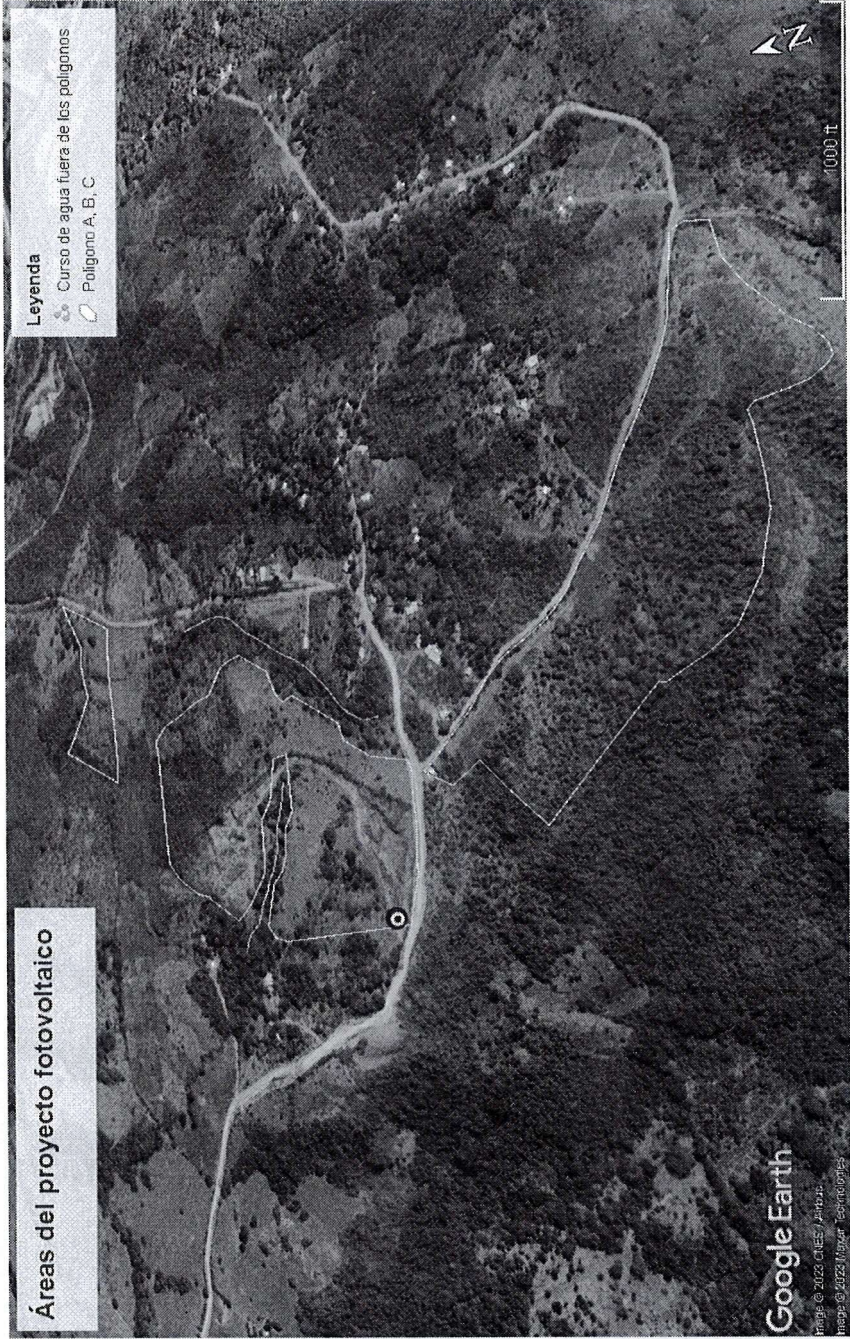
*Ilustración N° 8: Se muestran coordenadas del EsIA,
Vista satelital del proyecto tomada del Software Google Earth.
Fuente: Inspección realizada el 25/10/2023.*
