RESPUESTA A LA NOTA DRCH-IA-1593-06-2024.
RESIDENCIAL JOHNNY WOODLAND III. CAT-I

Residencial Johnny Woodland III

PARA EL PROYECTO: JOHNNY WOODLAND III

EMPRESA PROMOTORA: PGR DEVELOPERS ALTO
BOQUETE, S.A.

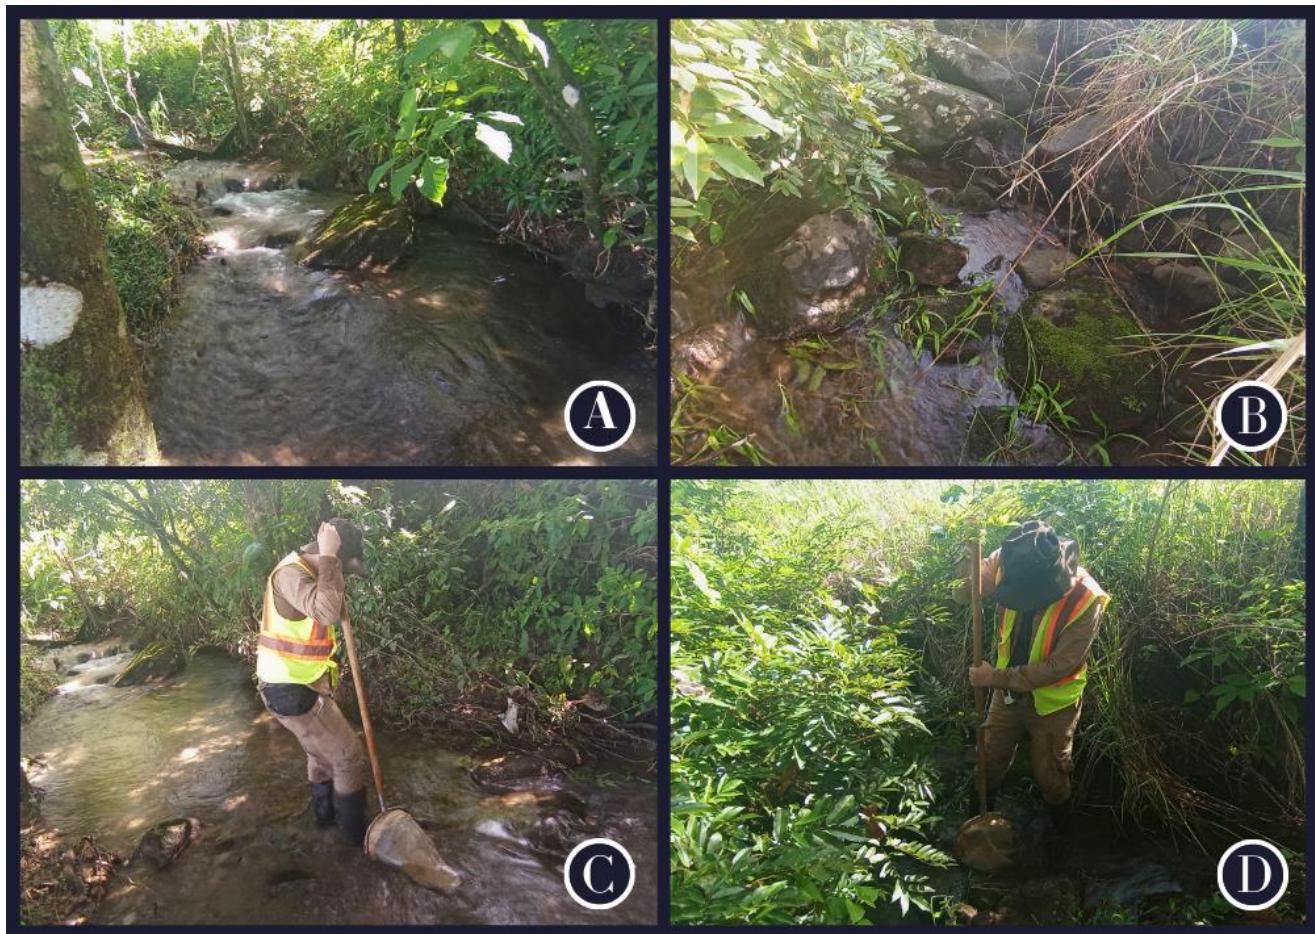
Figura 1 Vista panorámica de los puntos de muestreo y Metodología aplicada para el muestreo de la fauna acuática dentro del área del proyecto “Residencial Johnny Woodland IV” durante junio de 2024. **A)** Quebrada Ventura (*P1*); **B)** Drenaje natural (*P2*); **C y D)** Muestreo de los macroinvertebrados acuáticos utilizando una red tipo D.

permitió que los organismos quedaran atrapados en la red, posteriormente se utilizó un cuadrante de 50 cm x 50 cm acompañado de una red Surber, el muestreo consistió en ubicar rocas en los rápidos, y colectar las rocas que quedaran dentro del cuadrante, cada roca fue revisada para colectar los organismos adheridos a ellas (**Fig. 1**).

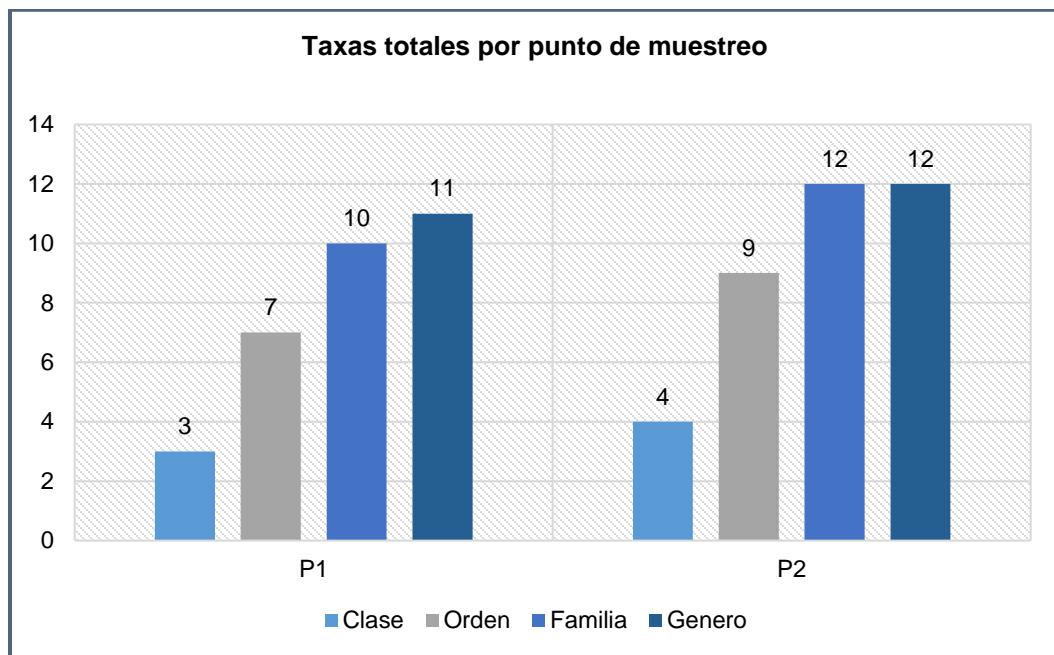
Gráfico 1. Riqueza taxonómica por punto de muestreo (Quebrada Ventura y un drenaje natural) de los macroinvertebrados recolectados en el área del proyecto. Junio 2024.

El punto de muestreo con la mayor abundancia de individuos fue el área del drenaje natural (P2), donde se recolectaron un total de 24 individuos de macroinvertebrados acuáticos. En contraste, en la Quebrada Ventura (P1) se registraron solo 17 individuos. Además, el punto P2 también destacó por ser el más rico en términos de diversidad taxonómica de macroinvertebrados acuáticos, albergando 4 clases, 9 órdenes, 12 familias y 13 géneros diferentes (ver Cuadro 2 y Gráfico 1).

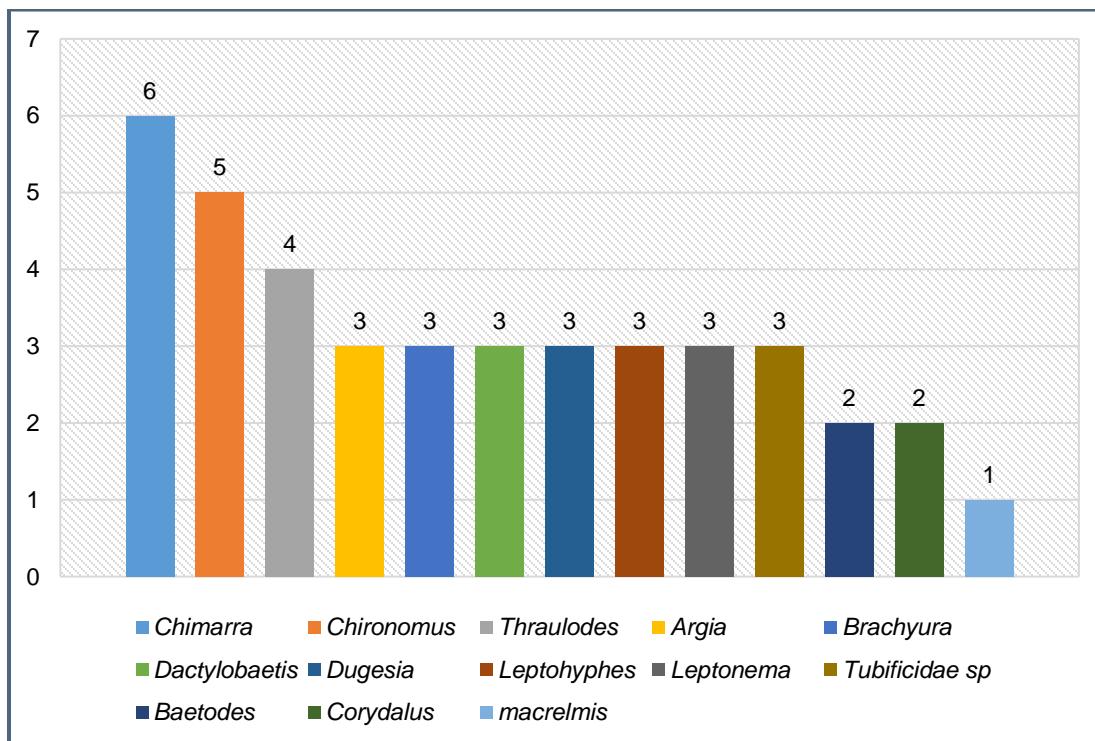
Gráfico 1 Abundancia total por géneros de macroinvertebrados acuáticos registrados en el área del proyecto. Junio 2024.

Durante el muestreo, se identificaron varios géneros de macroinvertebrados acuáticos, destacándose la presencia de diferentes especies. El género más abundante fue *Chimarra*, con un total de 6 individuos, seguido por *Chironomus* con 5 individuos, y *Thraulodes* con 4 individuos. Además, se registraron 3 individuos para los géneros *Argia*, *Brachyura*, *Dactylobaetis*, *Dugesia*, *Leptohyphes*, *Leptonema*, así como para la familia *Tubificidae*. Los géneros *Baetodes* y *Corydalus* contaron con 2 individuos cada uno, mientras que el género *Macrelmis* estuvo representado por un individuo único (ver Cuadro 1 y Gráfico 2).

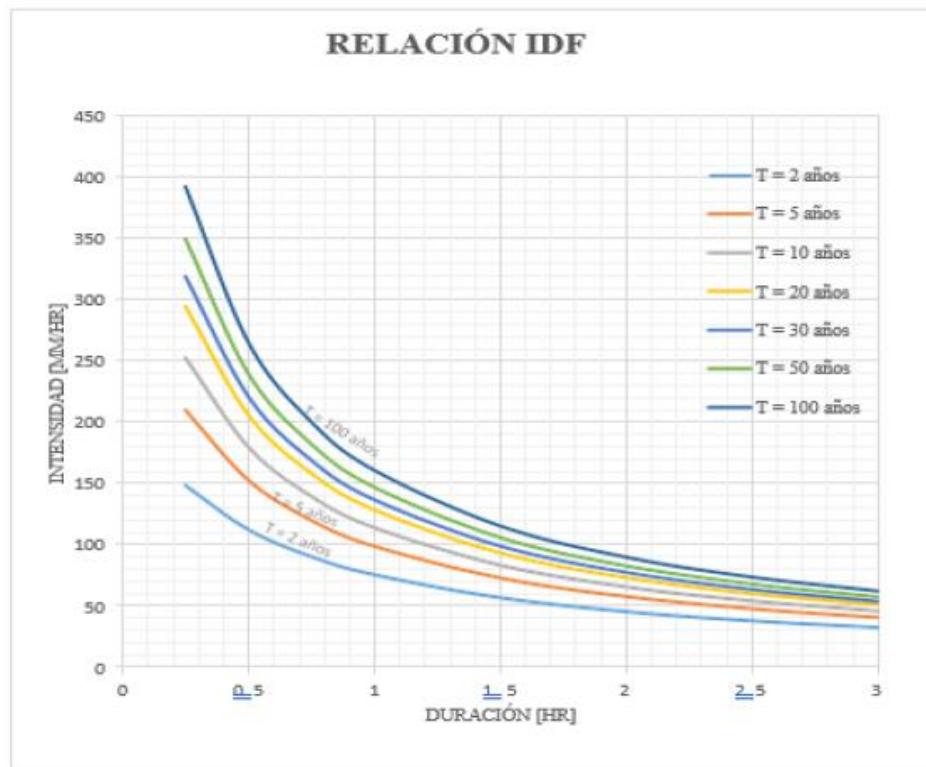
Se presenta la curva IDF de la cuenca 108, determinando por la tesis GENERACION DE RELACIONES INTENSIDAD DURACION FRECUNCIA PARA CUENCAS EN LA REPUBLICA DE PANAMA, y que es recomendada por el MOP para los cálculos de las intensidades de lluvias:

Gráfica 4. 6: 108 - Relación Intensidad Duración Frecuencia

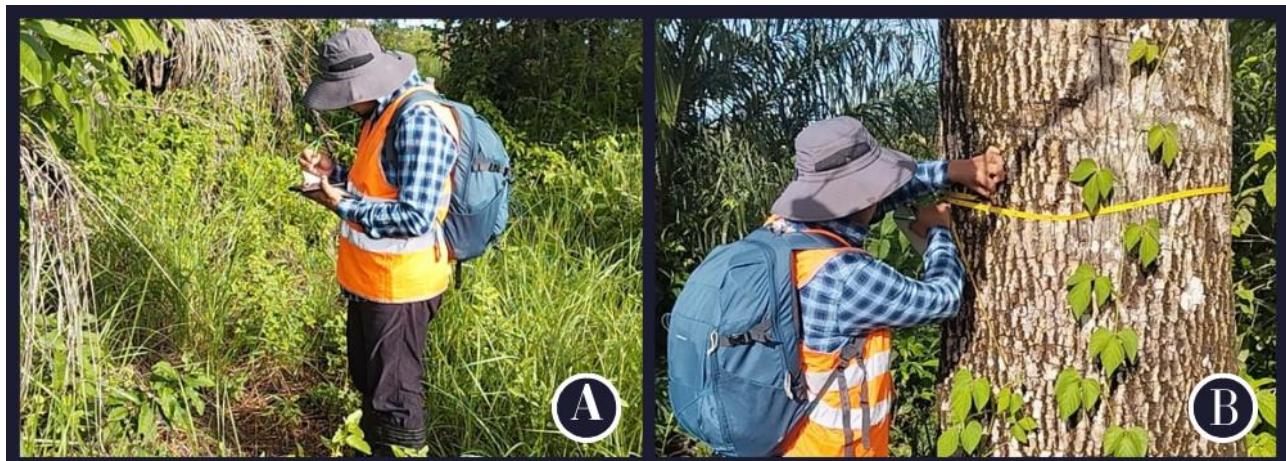
Figura 3. Métodos aplicados para el inventario forestal realizado en el área del proyecto "Residencial Johnny Woodland III" durante junio de 2024.

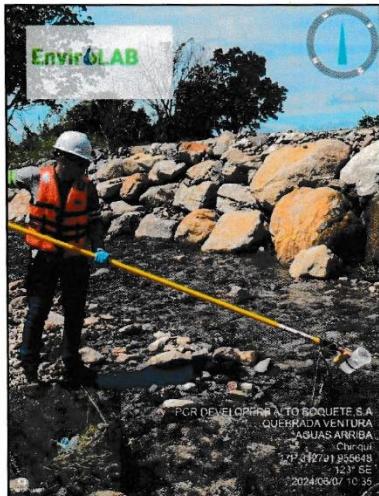
Foto 1. Quebrada Ventura Aguas Arriba

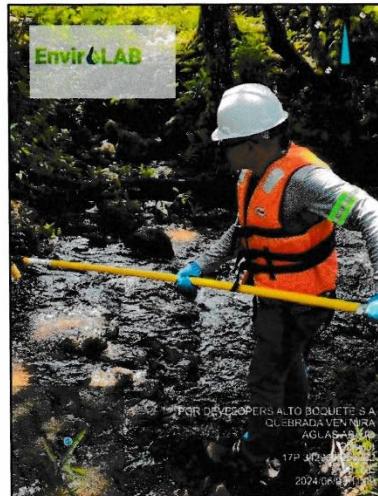
Foto 2. Quebrada Ventura Aguas Abajo

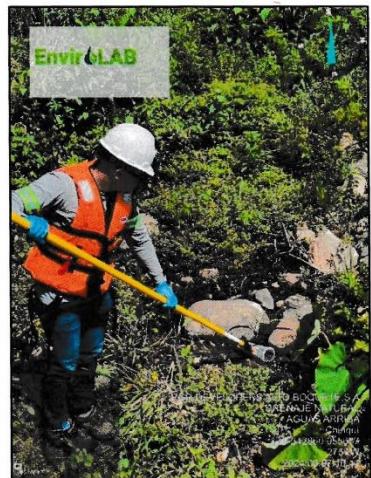
Foto 3. Drenaje Natural Aguas Arriba

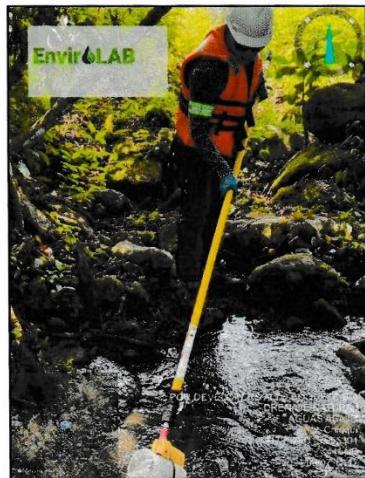
Foto 4. Drenaje Natural Aguas Abajo

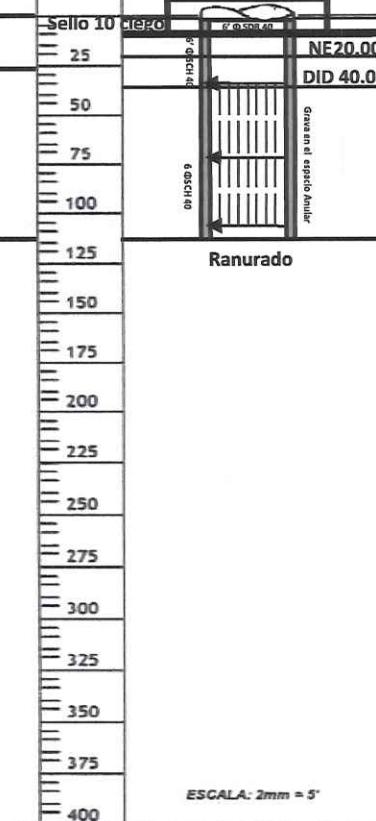
Espesor 25' 95'	Litología Descripción Arcilla Grava y Arena	Pie

ESCALA: 2mm = 5'	Diseño Técnico del Pozo 6' Ø hg sello Sanitario

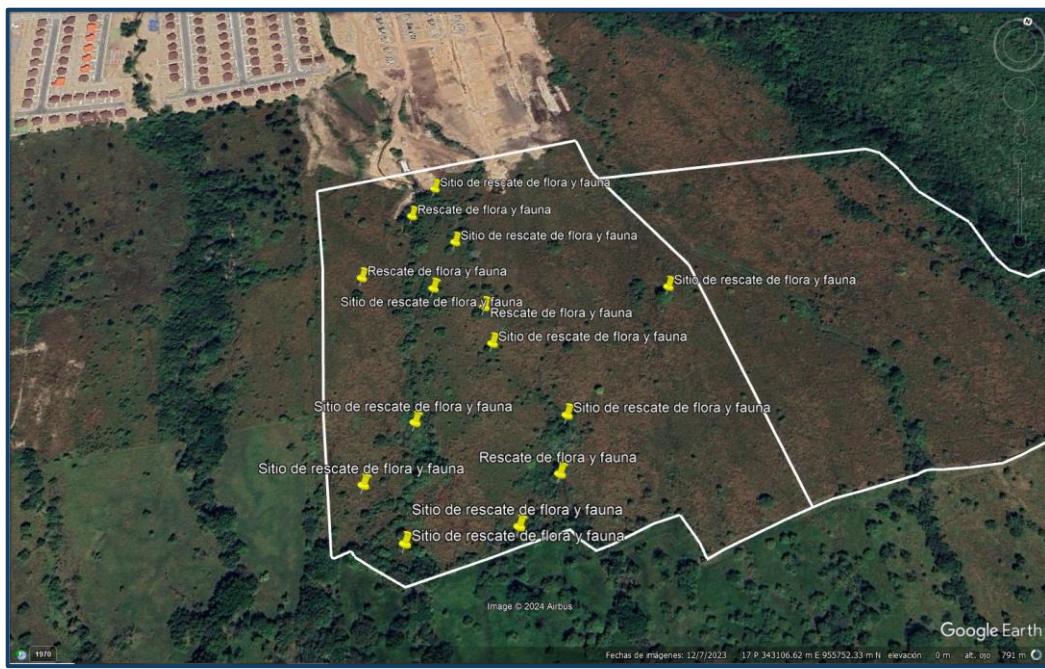
Figura 1 Vista satelital del área del Proyecto "Johnny Woodland III", donde los puntos amarillos indican los sitios de rescate de flora y fauna terrestre. Junio de 2024.

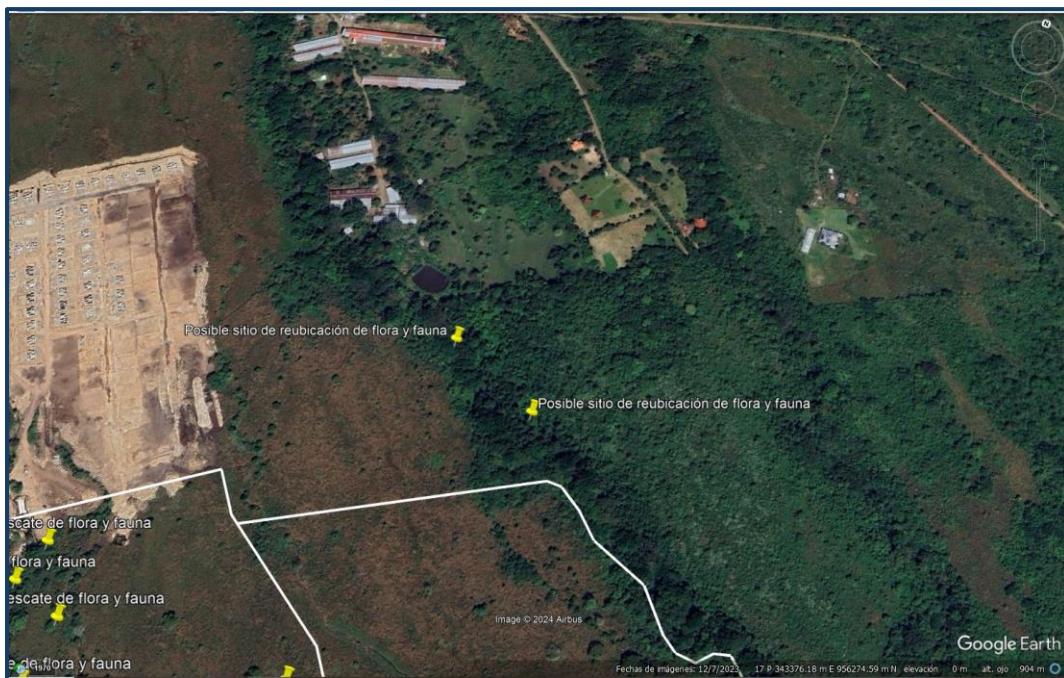
Figura 5 Vista satelital de los posibles sitios de reubicación en el bosque de galería del río El Francés a 500 m del proyecto “Johnny Woodland III”. Junio 2024.

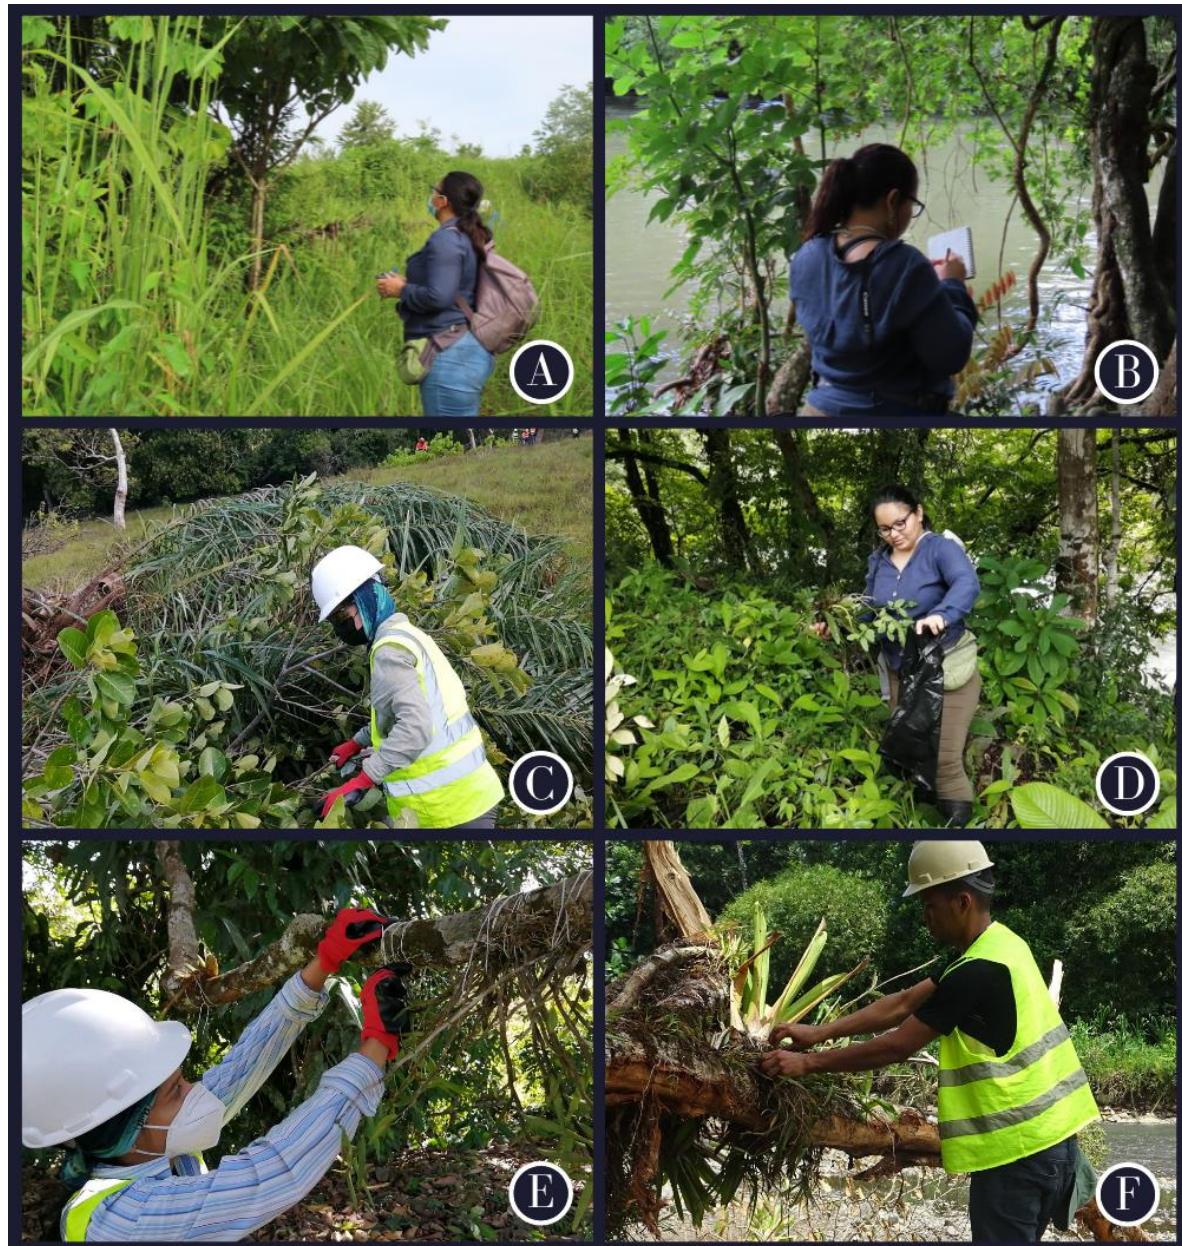
Figura 6 Métodos generales para el rescate y reubicación de la flora. **A y B)** Recopilación de datos en campo e identificación de las especies de flora; **C-F)** Rescate y reubicación de las especies de flora que pueden verse afectadas por la actividad del proyecto.

Al momento de extraer las plantas, será usado un machete corto o navaja para desprender la corteza donde están adheridas las raíces de las plantas. Serán eliminadas las raíces muertas, hojas secas y bulbos defectuosos o enfermos, para que las plantas tengan más vigor y haya más probabilidades para la sobrevivencia de estas. Las plantas serán identificadas con las claves de Dressler (1995), Gentry, (1993) y Hammel et. al (2003).

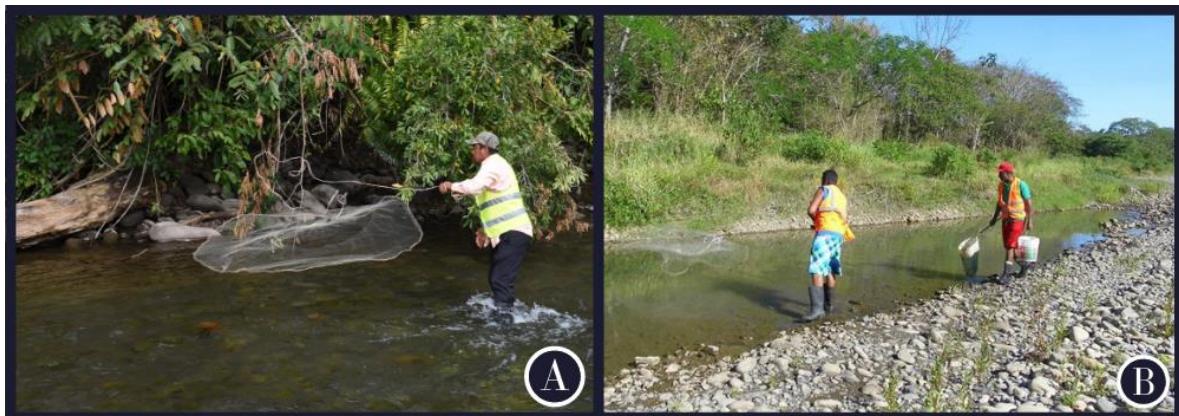
Figura 7 Métodos generales para el rescate y reubicación de la fauna acuática. **A)** Captura de peces utilizando atarraya de vuelo; **B)** Captura de peces utilizando redes de mano y tanques para el traslado de los peces.

Una vez capturados, en algunos casos, los peces serán colocados en contenedores de restitución. Estos contenedores proporcionarán un ambiente temporal adecuado para los peces antes de su reubicación en los sitios previamente seleccionados. Es crucial que este proceso de reubicación se realice en un plazo no superior a 25 minutos después de la captura para garantizar el bienestar de los peces y su adaptación óptima a su nuevo entorno.

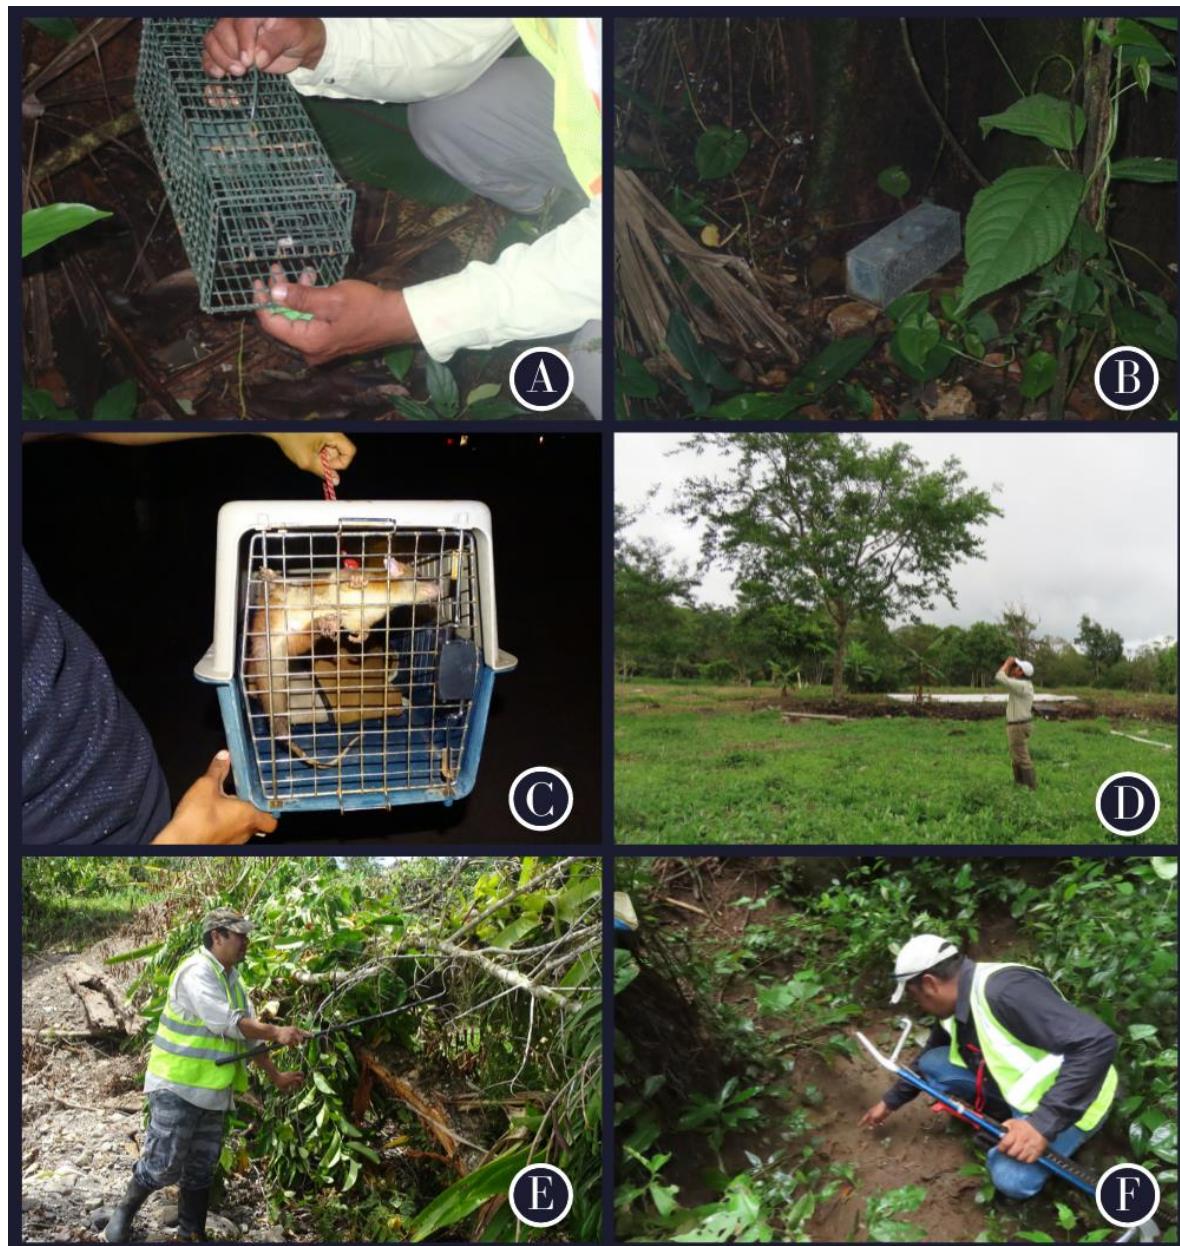
Figura 8 Métodos generales para el rescate y reubicación de la fauna terrestre. **A-B)** Colocación de trampas Tomahawk y Sherman para la captura de mamíferos pequeños; **C)** Captura de mamíferos utilizando jaulas tipo kennel; **D)** búsqueda y observación de aves; **E)** Búsquedas herpetológicas; **F)** Registro de mamíferos por medio de huellas.

Las trampas tanto “Sherman” como “Tomahawk” deberán estar cubiertas con alguna tela oscura para minimizar el estrés en el animal y sólo se destaparán para fines de identificación y liberación. No se deberá olvidar el uso de guantes de carnaza para la manipulación de los ejemplares.

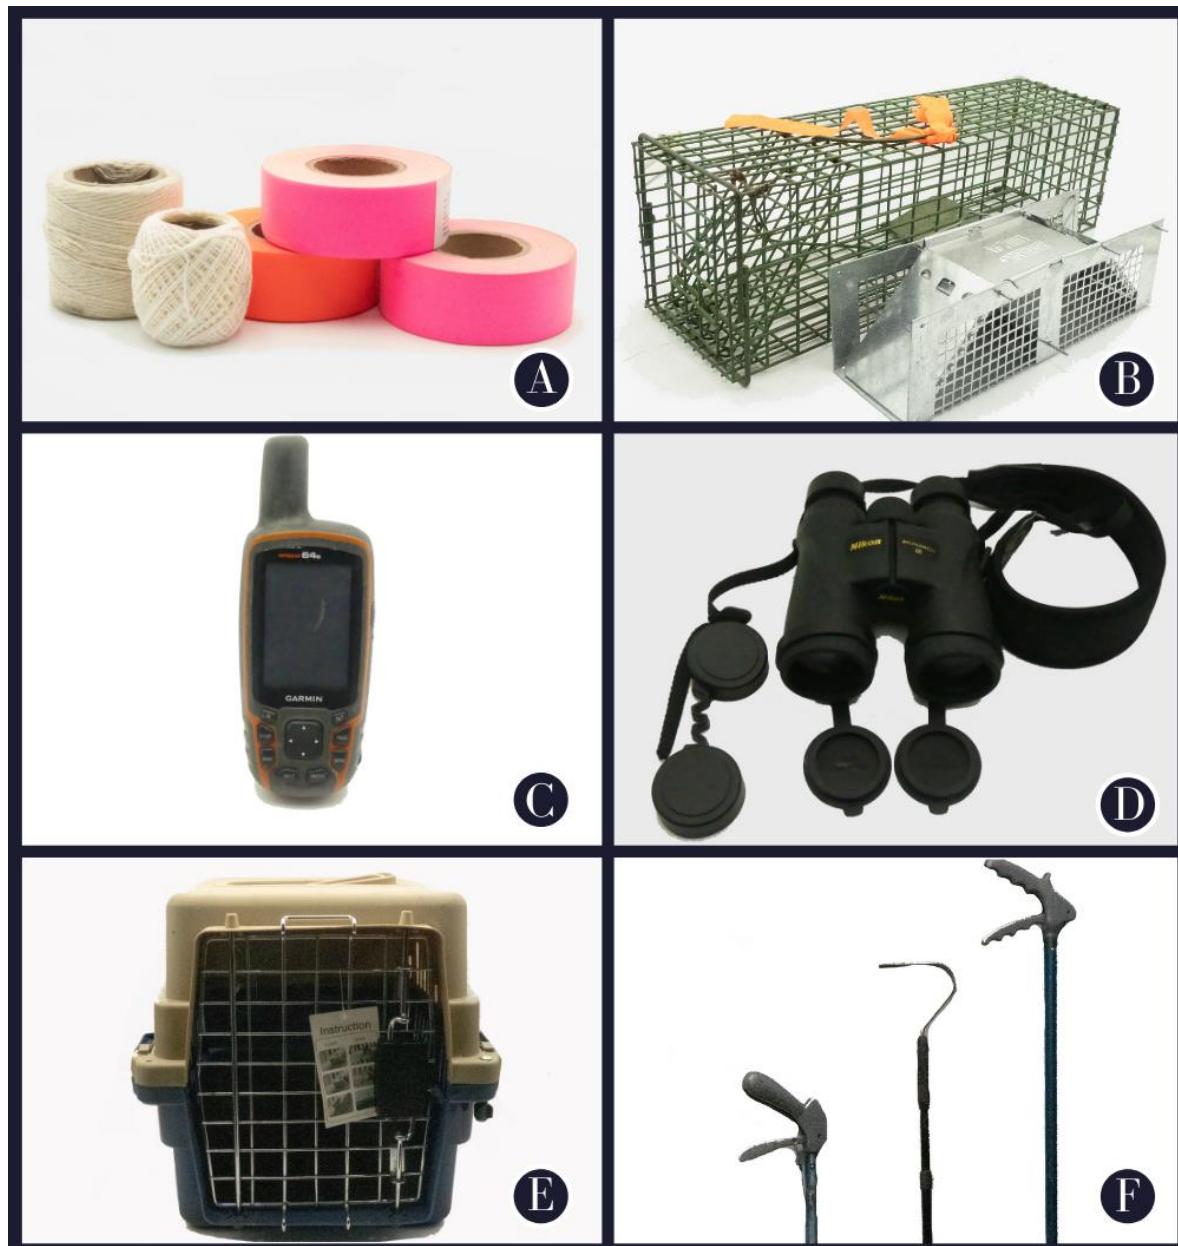
Figura 9 Equipo y material necesario para la ejecución del rescate y reubicación de la flora y fauna en el área del proyecto. **A)** Cintas de color e Hilos biodegradables; **B)** Trampas Tomahawk y Sherman; **C)** GPS; **D)** Binoculares; **E)** Jaula tipo kennel; **F)** Pinzas y ganchos herpetológicos.
