INFORME SOBRE INVESTIGACIÓN DE SUELOS.

CLIENTE: ESTRUCTURA HOLDING CORPORATION.

PROYECTO: ESTACIÓN DE COMBUSTIBLE.

UBICACIÓN: COSTA DEL ESTE, AVE. CENTENARIO, LOTES # 38, 39 Y 41.

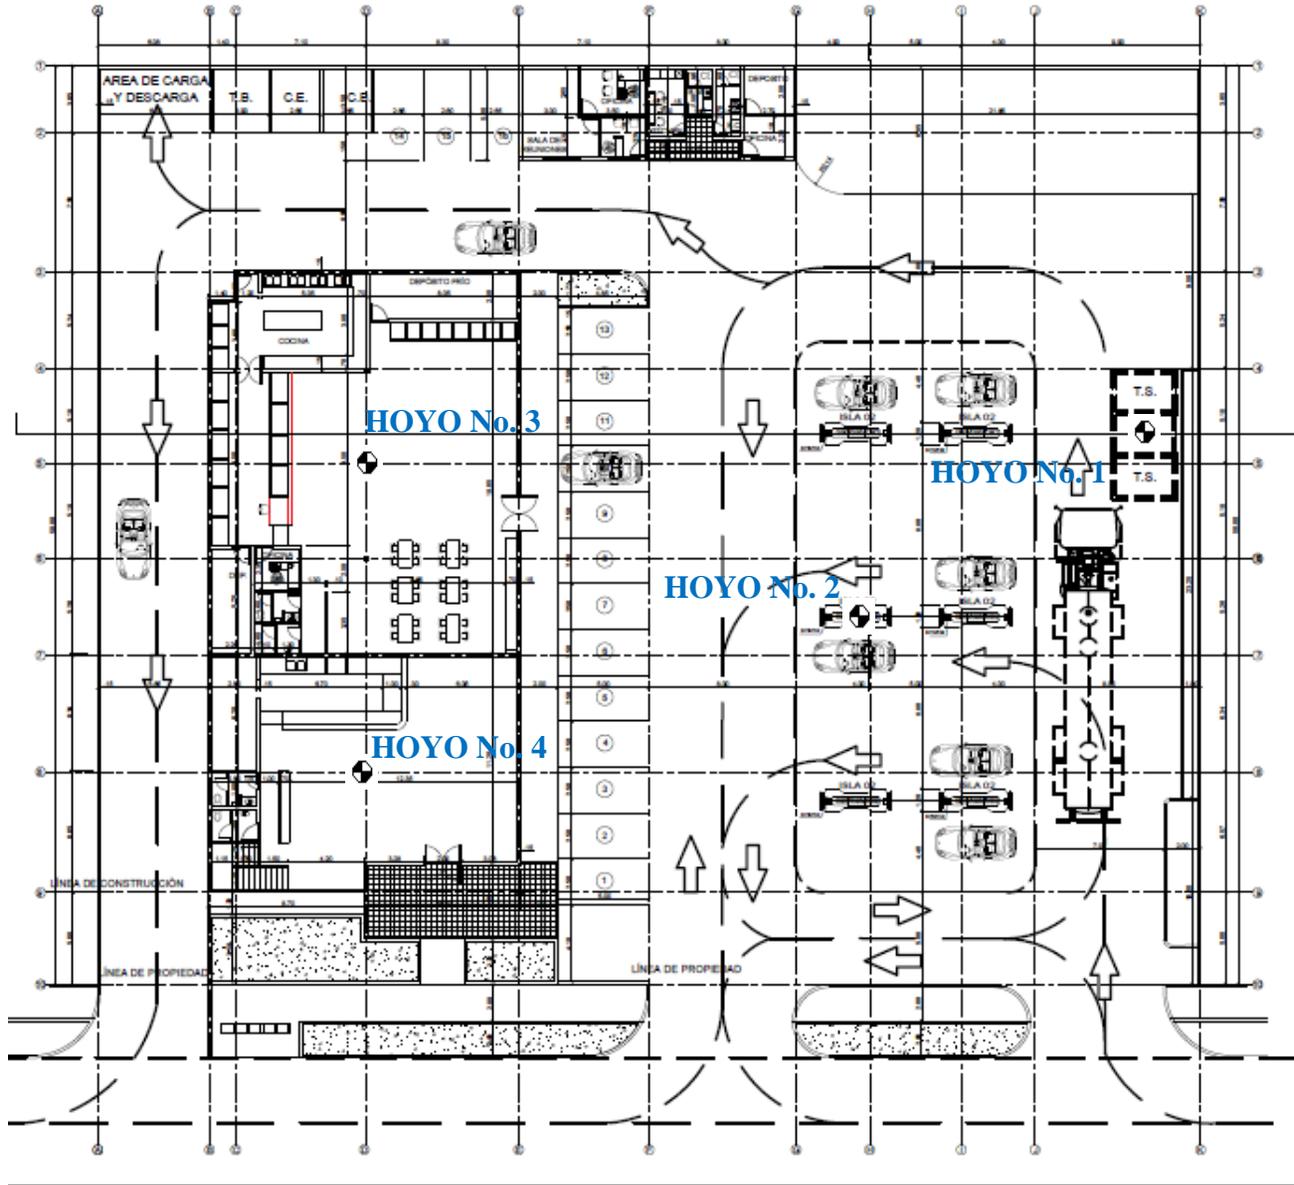
APÉNDICE "A" DETALLE DE LOCALIZACIÓN DE LAS PERFORACIONES

PROYECTO: ESTACIÓN DE COMBUSTIBLE.
CLIENTE: ESTRUCTURA HOLDING CORPORATION.
LOCALIZACIÓN: COSTA DEL ESTE, AVE. CENTENARIO, LOTES # 38, 39 Y 41.
FECHA: ABRIL DE 2023.

La investigación de suelos fue realizada, a solicitud de la Ing. Mariam Díaz en representación de la empresa Estructura Holding Corporation, en los lotes # 38, 39 y 41, Avenida Centenario, Costa del Este, corregimiento de Parque Lefevre, distrito y provincia de Panamá. En el Apéndice "A", **Detalle de Localización de Perforaciones**, se muestran las posiciones de las perforaciones. Las coordenadas UTM (Universal Transversal de Mercator) y elevaciones en metros, fueron obtenidas para cada una de las posiciones de las perforaciones, empleando el equipo de posicionamiento global GPSMAP 60Cx y tomando como referencia el datum WGS 84. En la Tabla No. 1 se indican las coordenadas y elevaciones de los puntos de perforación.

Apéndice "A": Detalle de Localización de Perforaciones,

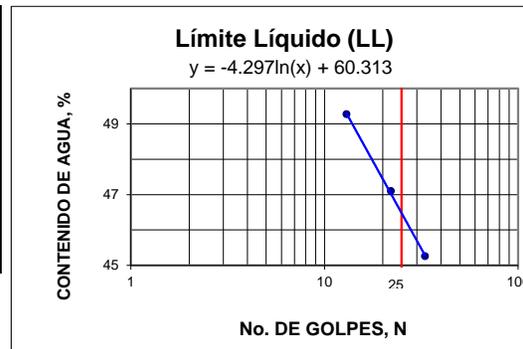
LL = 46.5
 LP = 21.9
 IP = 24.6
 Plasticidad: **Alta**
 Clasificación S.U.C.S = SC

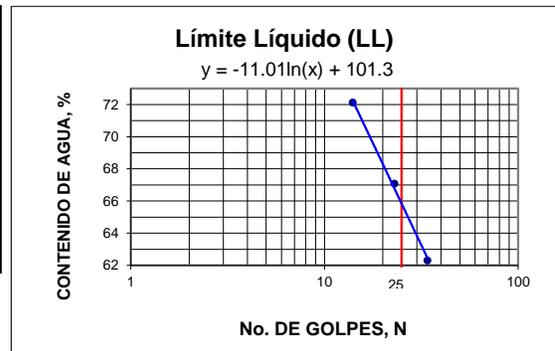
LL = **65.9**
 LP = **27.7**
 IP = **38.2**
 Plasticidad: **Alta**
 Clasificación S.U.C.S = **CH**

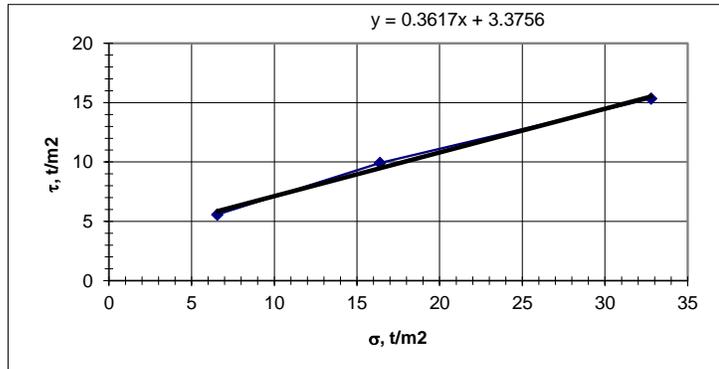
c = 3.376 t/m²
 $\phi = 20$ grados
 $\gamma_m = 1.735$ t/m³
 $\gamma_d = 1.397$ t/m³
 $\omega = 24.1$ %

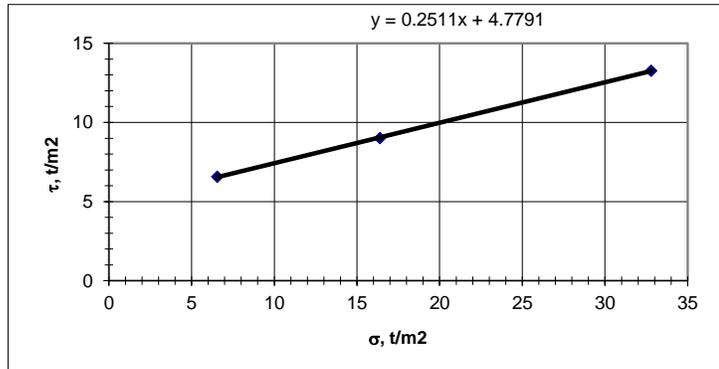
c = 4.779 t/m²
 $\phi = 14$ grados
 $\gamma_m = 1.691$ t/m³
 $\gamma_d = 1.085$ t/m³
 $\omega = 55.8$ %

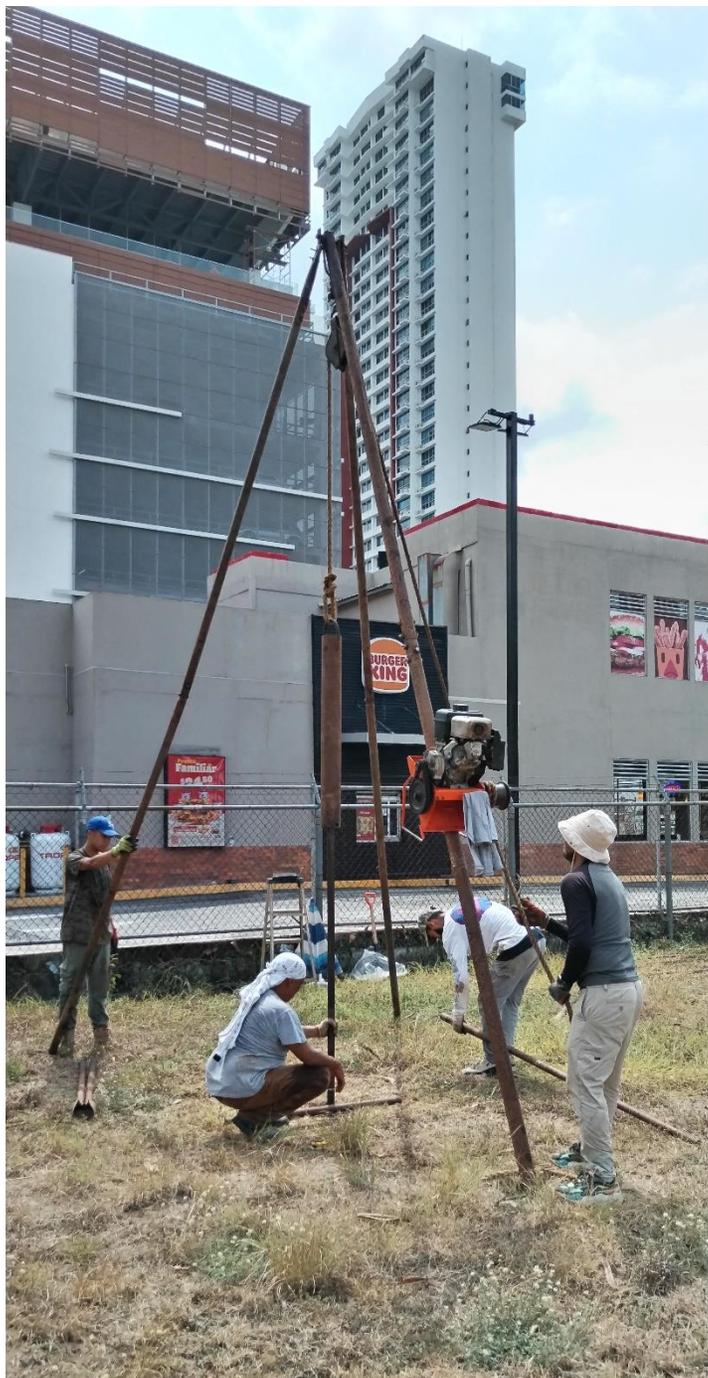
FOTO No 2: PERFORACIÓN No. 1, DERECHA DEL TERRENO (Tanques de almacenamiento).

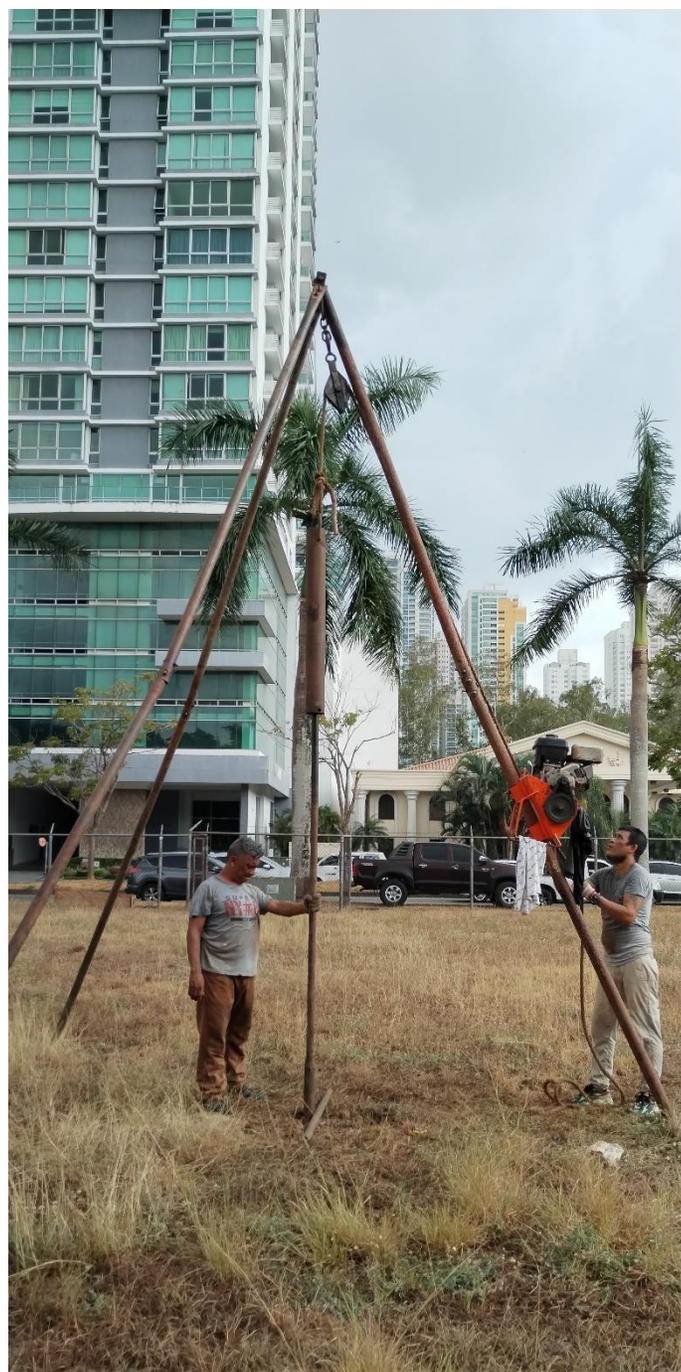
FOTO No 3: PERFORACIÓN No. 2; CENTRO DEL TERRENO (Islas de combustible).

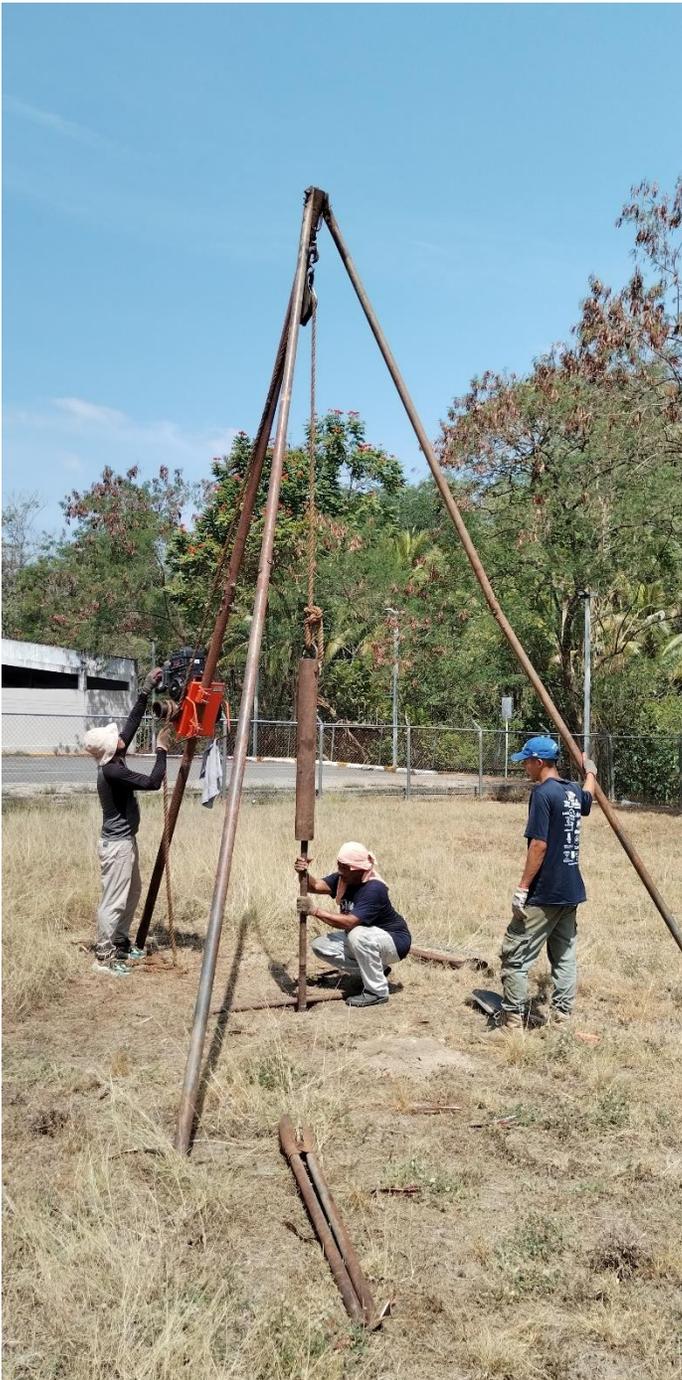
**FOTO No 4: PERFORACIÓN No. 3;
IZQUIERDA Y ATRÁS DEL TERRENO
(Locales comerciales).**

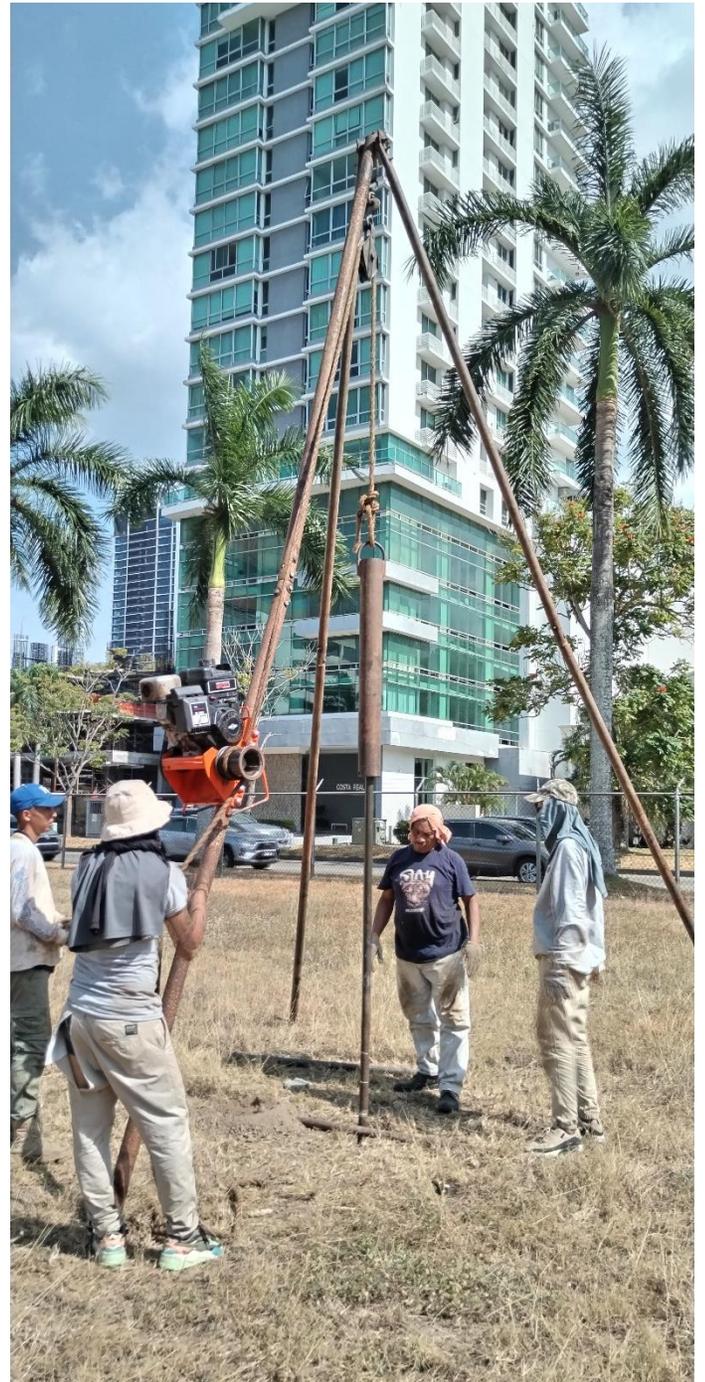
**FOTO No 5: PERFORACIÓN No. 4;
IZQUIERDA Y DELANTE DEL TERRENO
(Locales comerciales).**

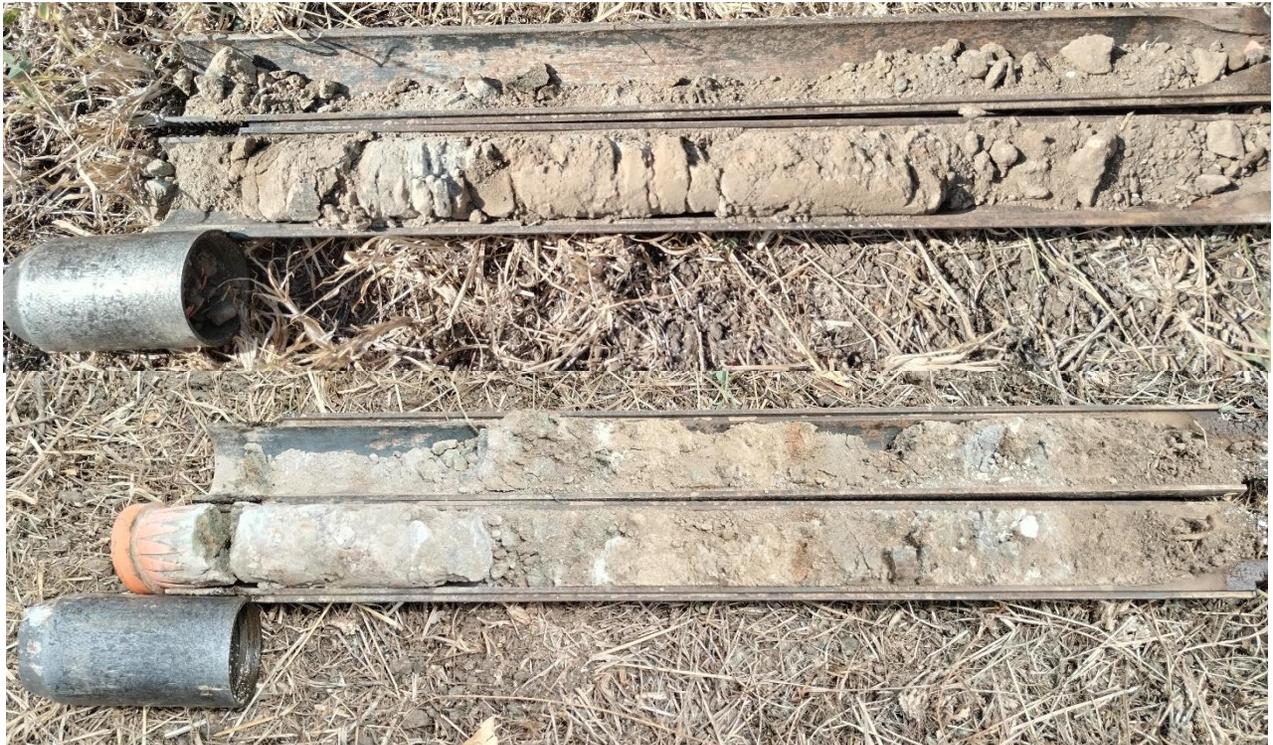
FOTO No 6: MUESTRAS DEL RELLENO EXTRAÍDAS DE LOS HOYOS, A LA PROFUNDIDAD DE 0.50 A 2.00 M.

A partir de la superficie del terreno se encontró un relleno de arena arcillosa con gravas (SC) y fragmentos de roca, de compacidad medianamente densa, contenido de agua medio, plasticidad alta, color marrón claro. Luego se detectó un relleno heterogéneo (de poco espesor), compuesto por una mezcla de arcilla con arena y gravas, color verde oliva grisáceo. Por último, se detectó una arcilla de alta plasticidad (CH), de consistencia muy suave a suave, contenido de agua alto, plasticidad alta, color verde oliva grisáceo a gris.

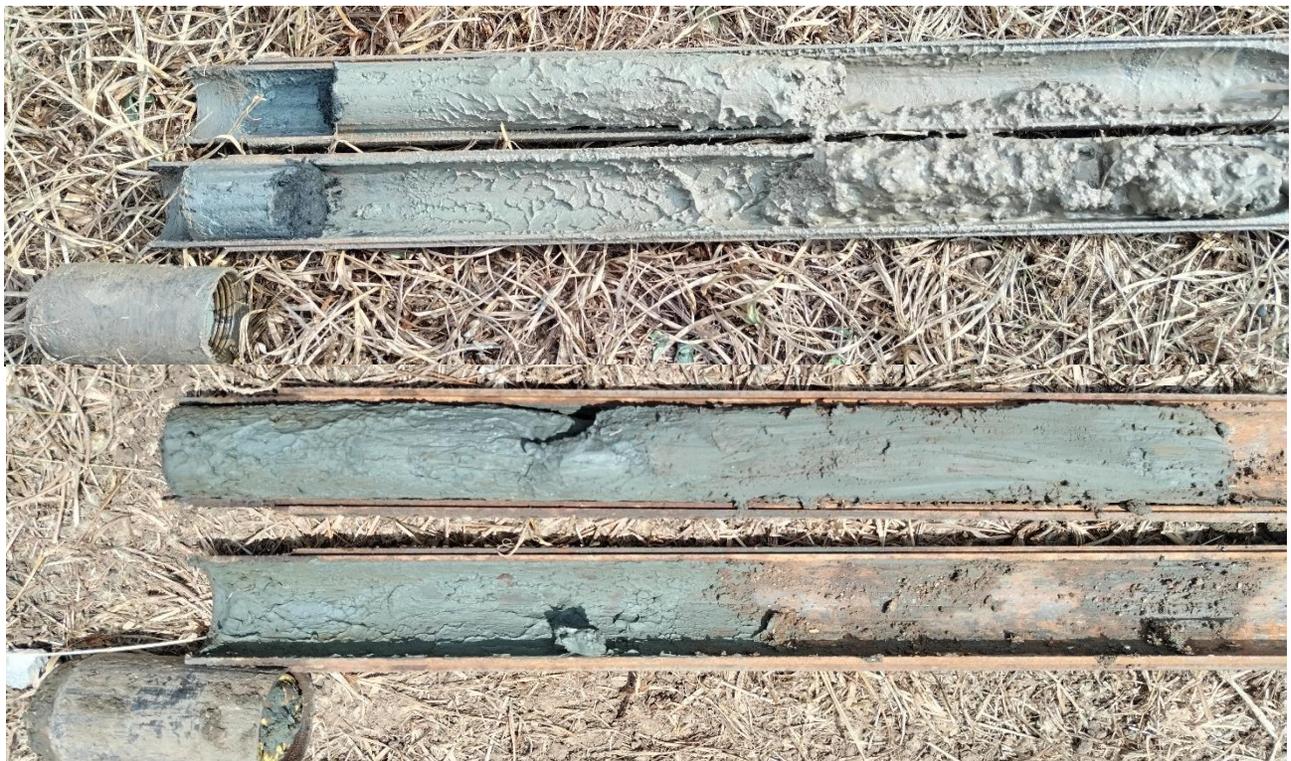
FOTO No 7: MUESTRAS DE ARCILLA DE ALTA PLASTICIDAD EXTRAÍDAS DE LOS HOYOS, A LA PROFUNDIDAD DE 3.00 A 6.00 M.

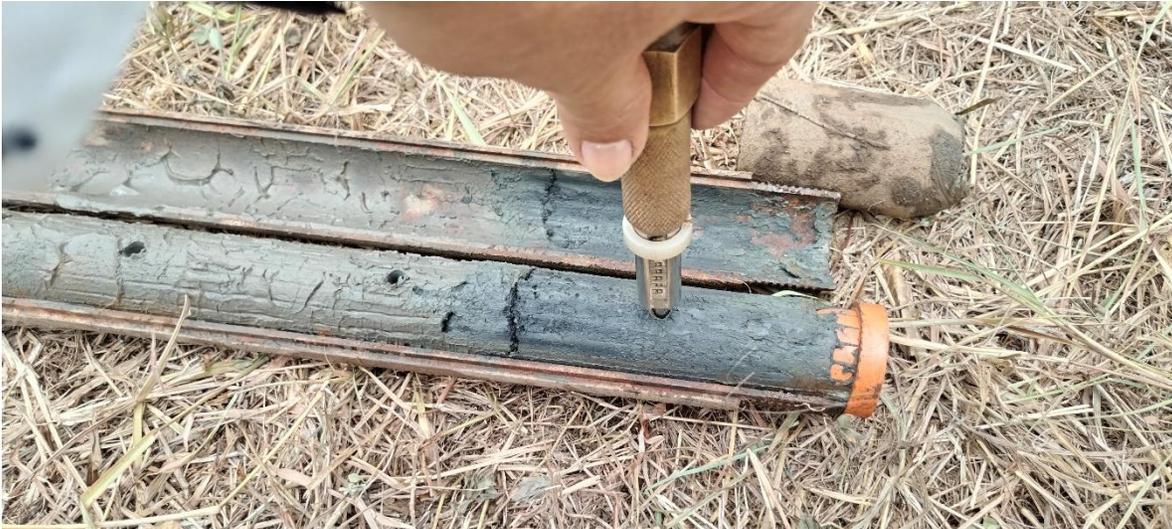
FOTO No 8: ENSAYO DE RESISTENCIA A LA COMPRESIÓN CON EL PENETRÓMETRO DE BOLSILLO.

² Número de golpes del peso de 63,5 kg (140 lb) cayendo 0,76 m (30 in) para hincar el muestreador de 1 3/8" D.I.
 q_u también puede determinarse aproximadamente usando un penetrómetro de bolsillo o un aparato de cortante Torvane.

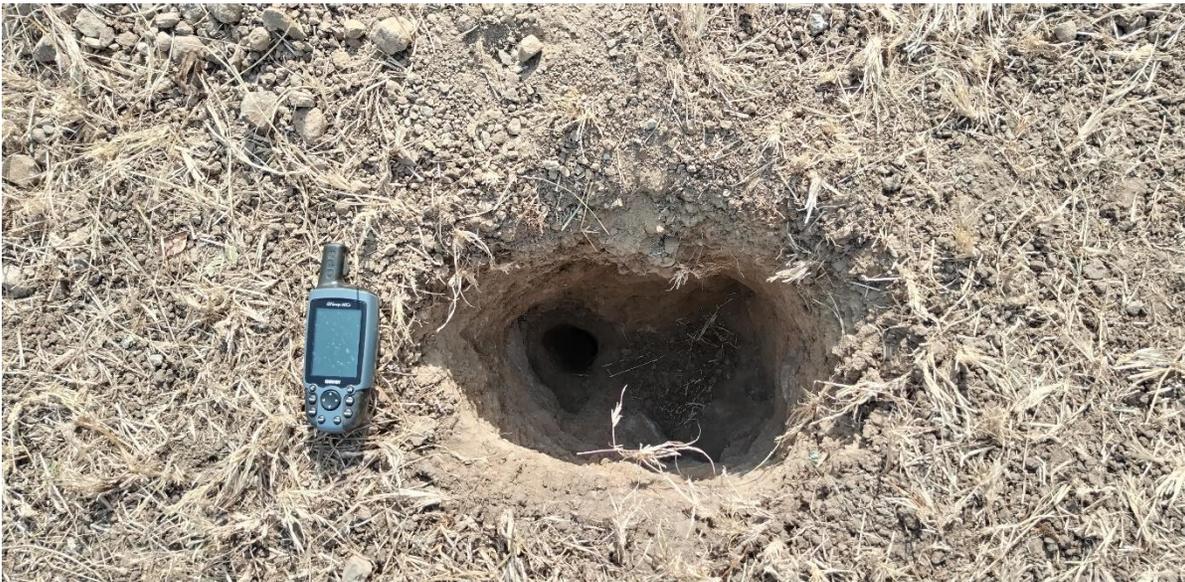
FOTO No 9: POSICIONAMIENTO DE LAS PERFORACIONES CON EQUIPO GPS.

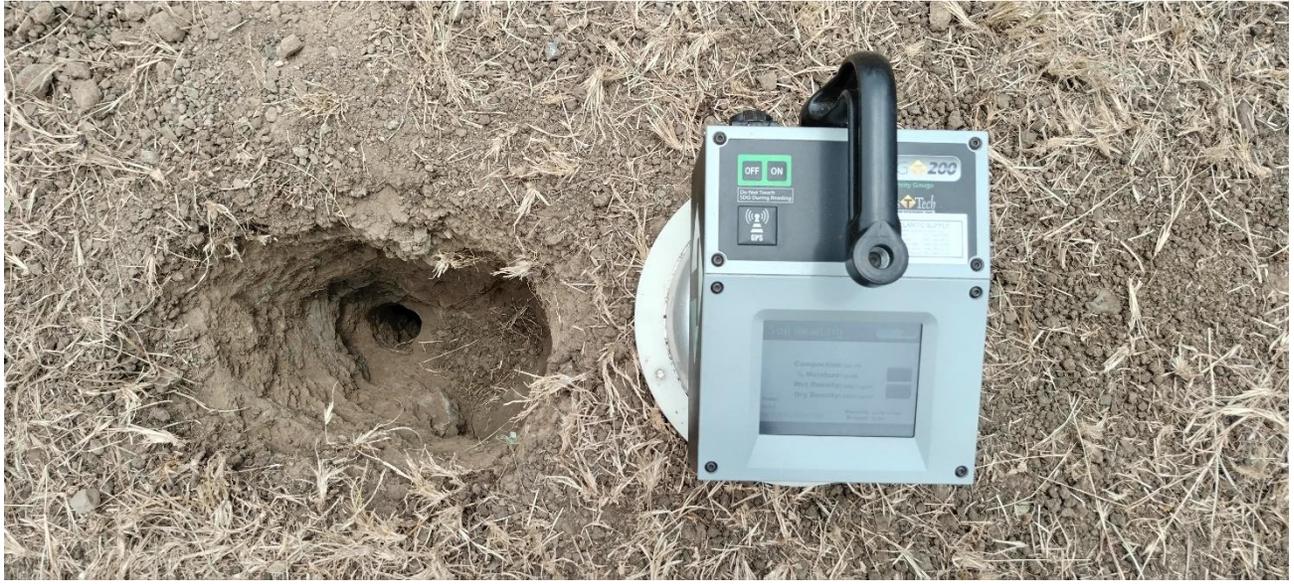
**FOTO No 10: DENSIDADES DE CAMPO PARA EL SUELO SUPERFICIAL,
EMPLEANDO EL DENSÍMETRO SDG 200.**

Además se realizaron ensayos de densidades de campo y contenido de agua con el densímetro SDG 200, de acuerdo a la norma ASTM D 7830-2013, a los suelos superficiales del área en estudio.
