Ref. Contrato N° DEIA-DEEIA-UAS-0089-0606-24
PROYECTO: ESTUDIO, DISEÑO, CONSTRUCCIÓN, OPERACIÓN Y
MANTENIMIENTO DE UN NUEVO SISTEMA DE AGUA POTABLE
(DESALINIZADORA) PARA LA ISLA DE TABOGA Y
REHABILITACION Y MANTENIMIENTO DEL SISTEMA EXISTENTE.
REPRESENTANTE LEGAL DEL PROYECTO: AUTORIDAD DE
TURISMO DE PANAMA
EMPRESA CONSULTORA AMBIENTAL: LAYNE CONSULTING
SERVICES S.A. IRC -010 -2016/ACT202 3

INFORME: INSPECCION In Situ A PROYECTO ESTUDIO, DISEÑO, CONSTRUCCIÓN, OPERACIÓN Y MANTENIMIENTO DE UN NUEVO SISTEMA DE AGUA POTABLE (DESALINIZADORA) PARA LA ISLA DE TABOGA Y REHABILITACION Y MANTENIMIENTO DEL SISTEMA EXISTENTE

FECHA DE INSPECCION: 27 DE MAYO DE 2024

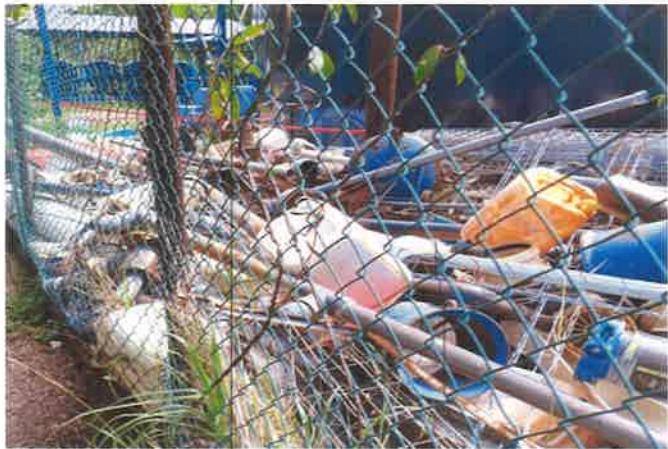
EVIDENCIA TOMADA DEL
MANEJO DE LOS
RESIDUOS EN LA PLANTA

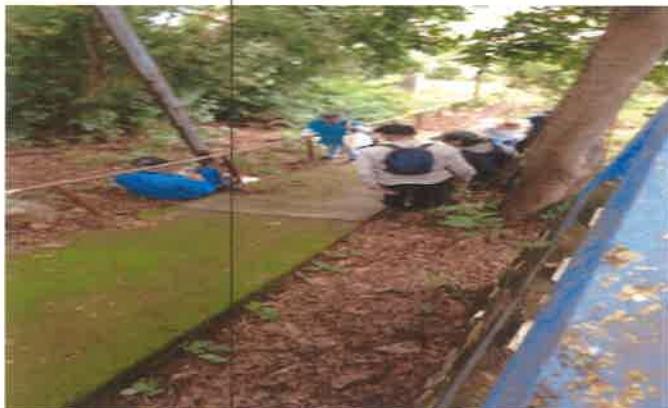
El área de almacenamiento de agua tratada dentro de la comunidad, está limitado el acceso a los mismo, y el tipo de vereda se limita a una losa de concreto de 2 y media pulgadas de diámetro por 3 a 4 pies de ancho y sin descanso, lo que limita aún más su acceso a el área de distribución, como consecuencia del MAL ordenamiento territorial que se ha dado en dicha comunidad y la orografía de la misma.

EVIDENCIA DE LOSA
UTILIZADA DE ACCESO AL
TANQUE DE AGUA QUE
ALIMENTA A LA COMUNIDAD
DE TABOGA, OBSERVAR LA
CANTIDAD DE LIMO Y LA
FALTA DE MANTENIMIENTO A
LA MISMA
