ESTUDIO DE IMPACTO AMBIENTAL CATEGORÍA I

“PATIO PARA INSTALACIONES TEMPORALES”

Corregimiento de Almirante,
Distrito de Almirante, Provincia de Bocas del Toro

Constructora Urbana, S.A.
(CUSÁ)

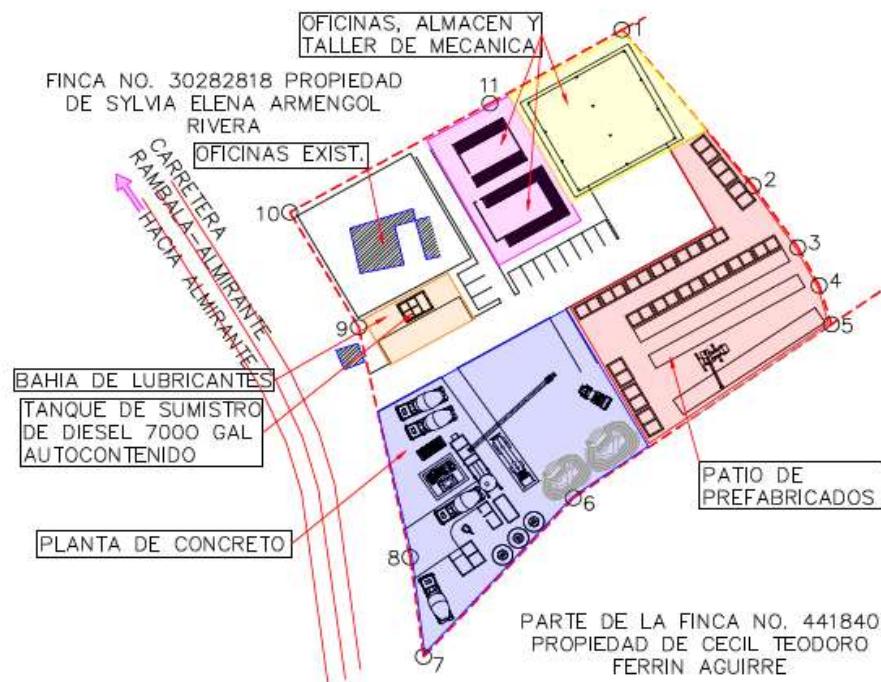
Figura N° 1. Planta central patio de oficinas, talleres, planta de concreto y patio de prefabricados. Fuente: Empresa promotora.

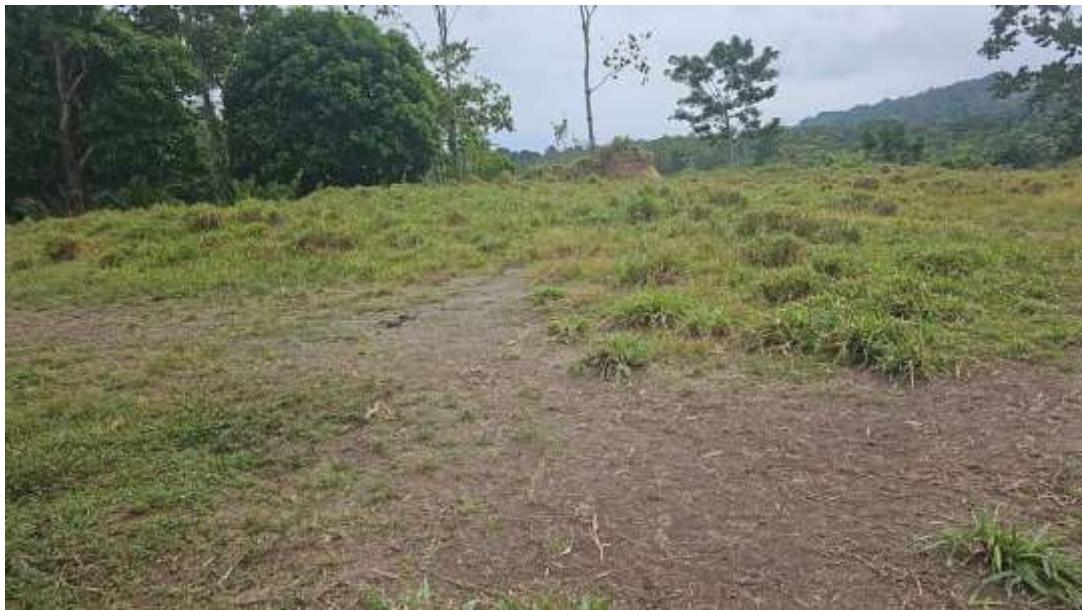
La textura del suelo en este terreno es franco arcilloso, de color pardo oscuro, de mediana fertilidad natural, alta pedregosidad.

Fotografía Nº 2. Suelo franco arcilloso de color pardo.

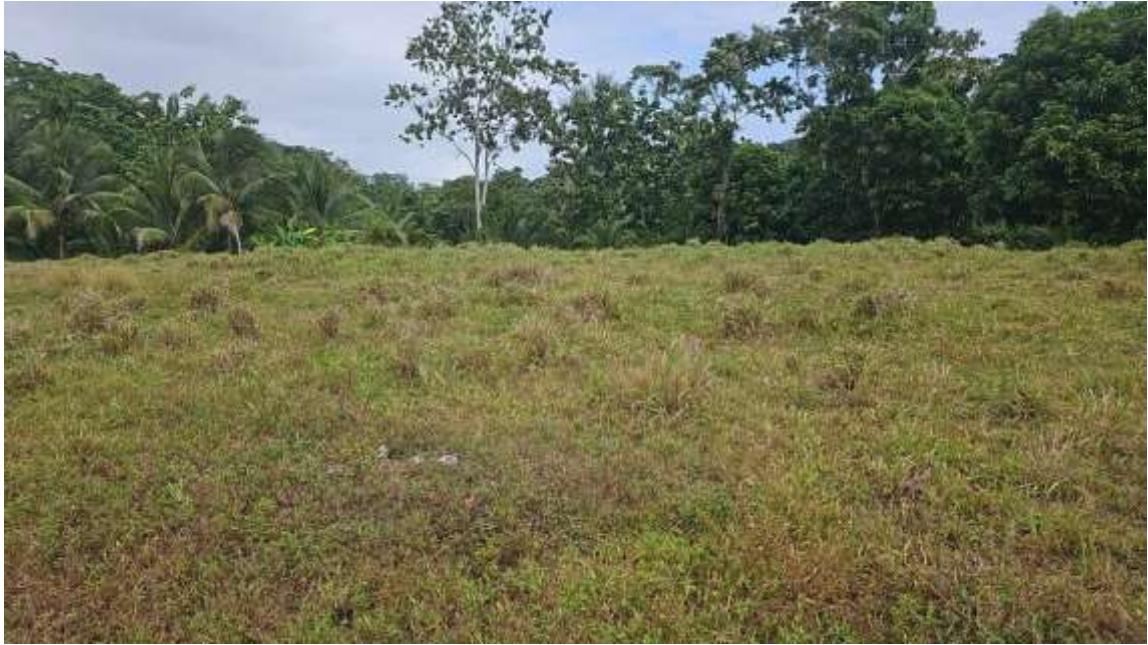
Fotografía N° 3. Terreno plano, de buen drenaje superficial.

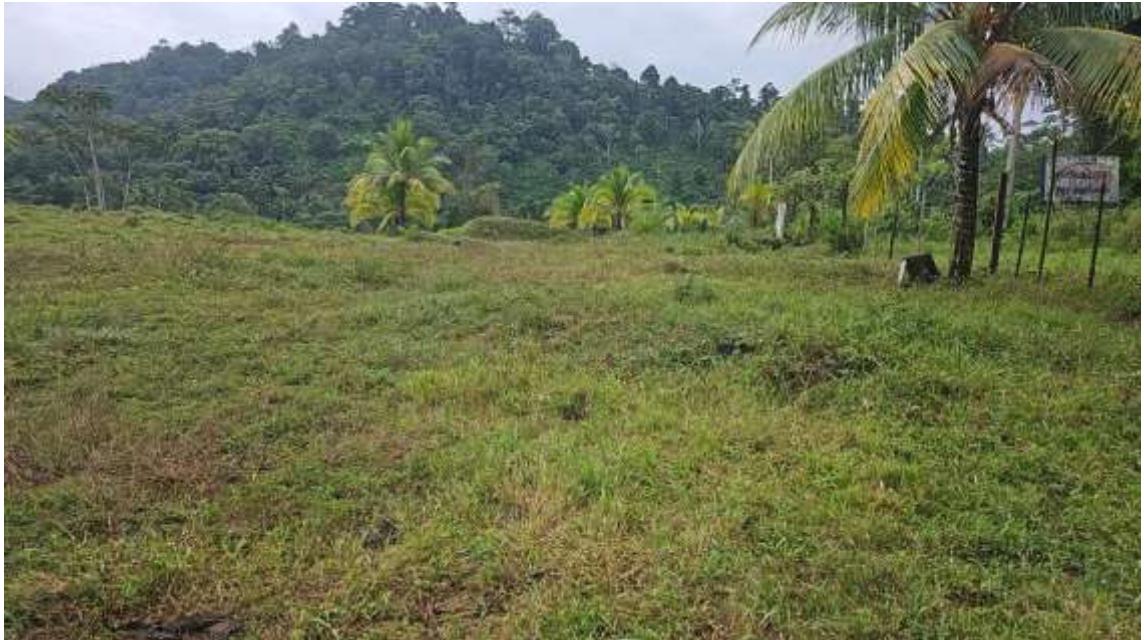
Fotografía N° 4. Terreno plano, de buen drenaje superficial.

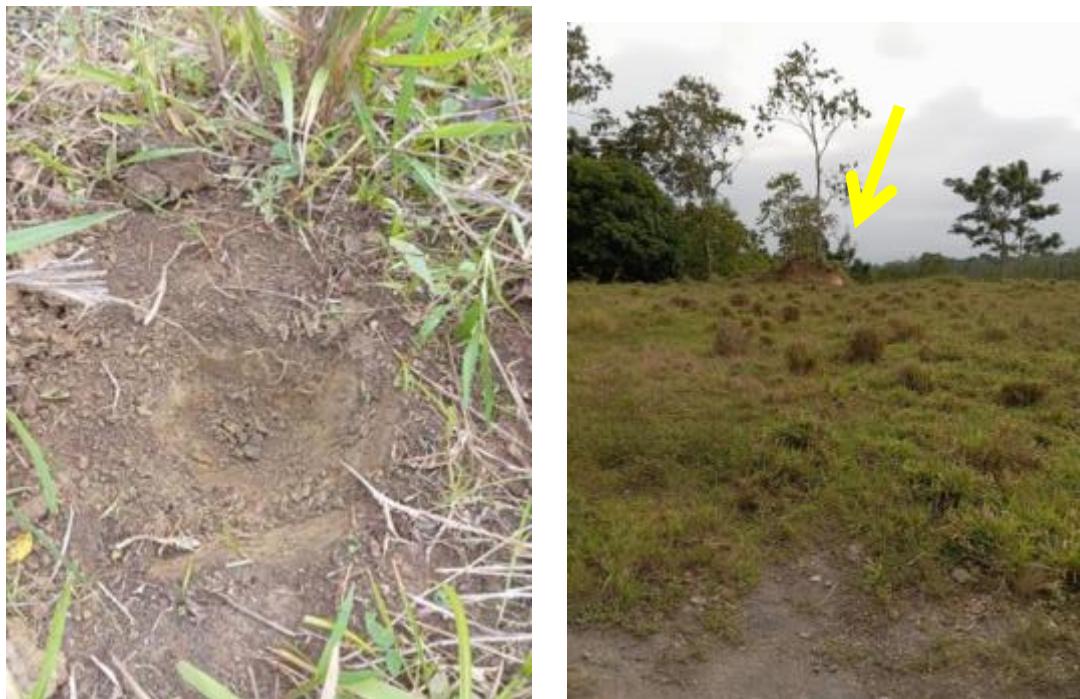
Foto 9 y 10. Vista del tipo de suelo toscó del terreno y montículo de tierra.

Durante la inspección del terreno no se localizaron sobre la superficie objetos de interés arqueológico. El terreno fue impactado anteriormente con la remoción de su superficie. Estos indicadores se muestran en la entrada del mismo donde el piso es compacto y está cubierto de material de grava. Otro indicador lo constituye la parte del terreno que no se removió, dejando un pequeño montículo. (foto 5,6)

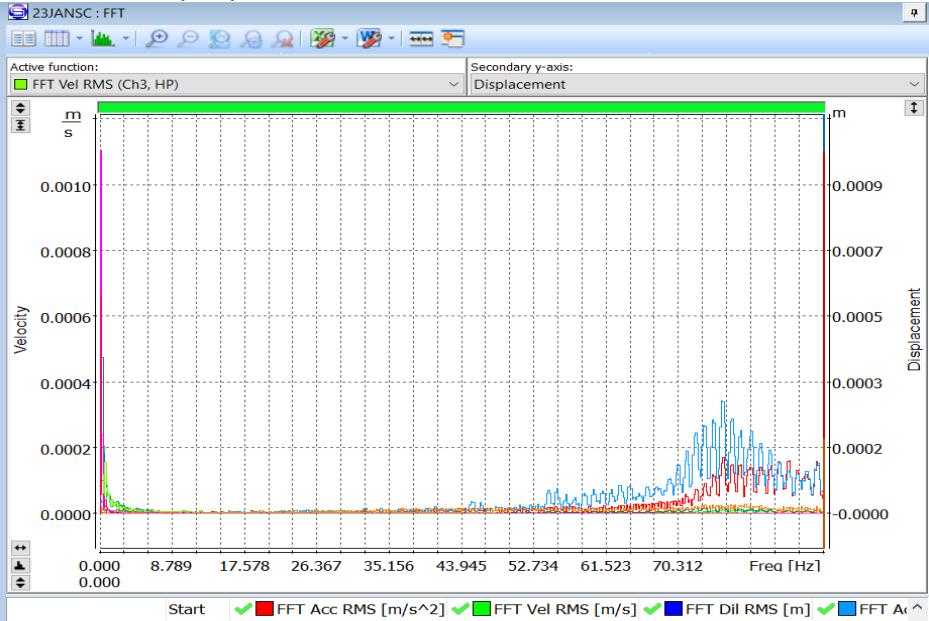
Velocidad Pico de Partículas (PPV)

De acuerdo a la Norma aplicable DIN4150, según la estructura inspeccionada el valor máximo de velocidad para un rango de frecuencia de 1 a 10 Hz debe ser igual o inferior a 20 mm/s y el valor registrado es de 0.5 mm/s; para el rango de frecuencia comprendido entre 10 y 50 Hz el valor de velocidad debe estar por debajo o entre los 20 y 40 mm/s, el valor máximo registrado fue de 0.005 mm/s y para las frecuencias entre 50 a 100 Hz el valor de velocidad máximo debe estar por debajo o entre 40 y 50 mm/s y el máximo registrado fue de 0.01 mm/s.

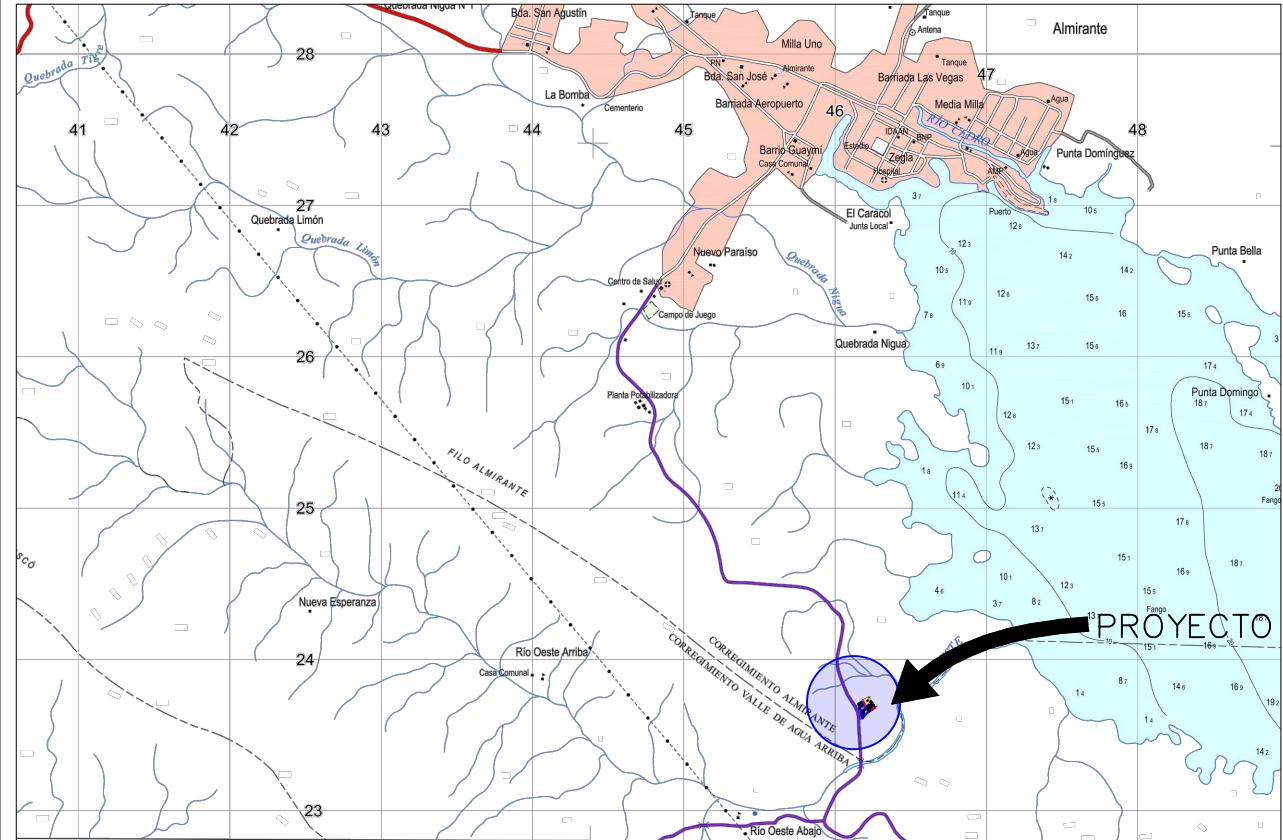
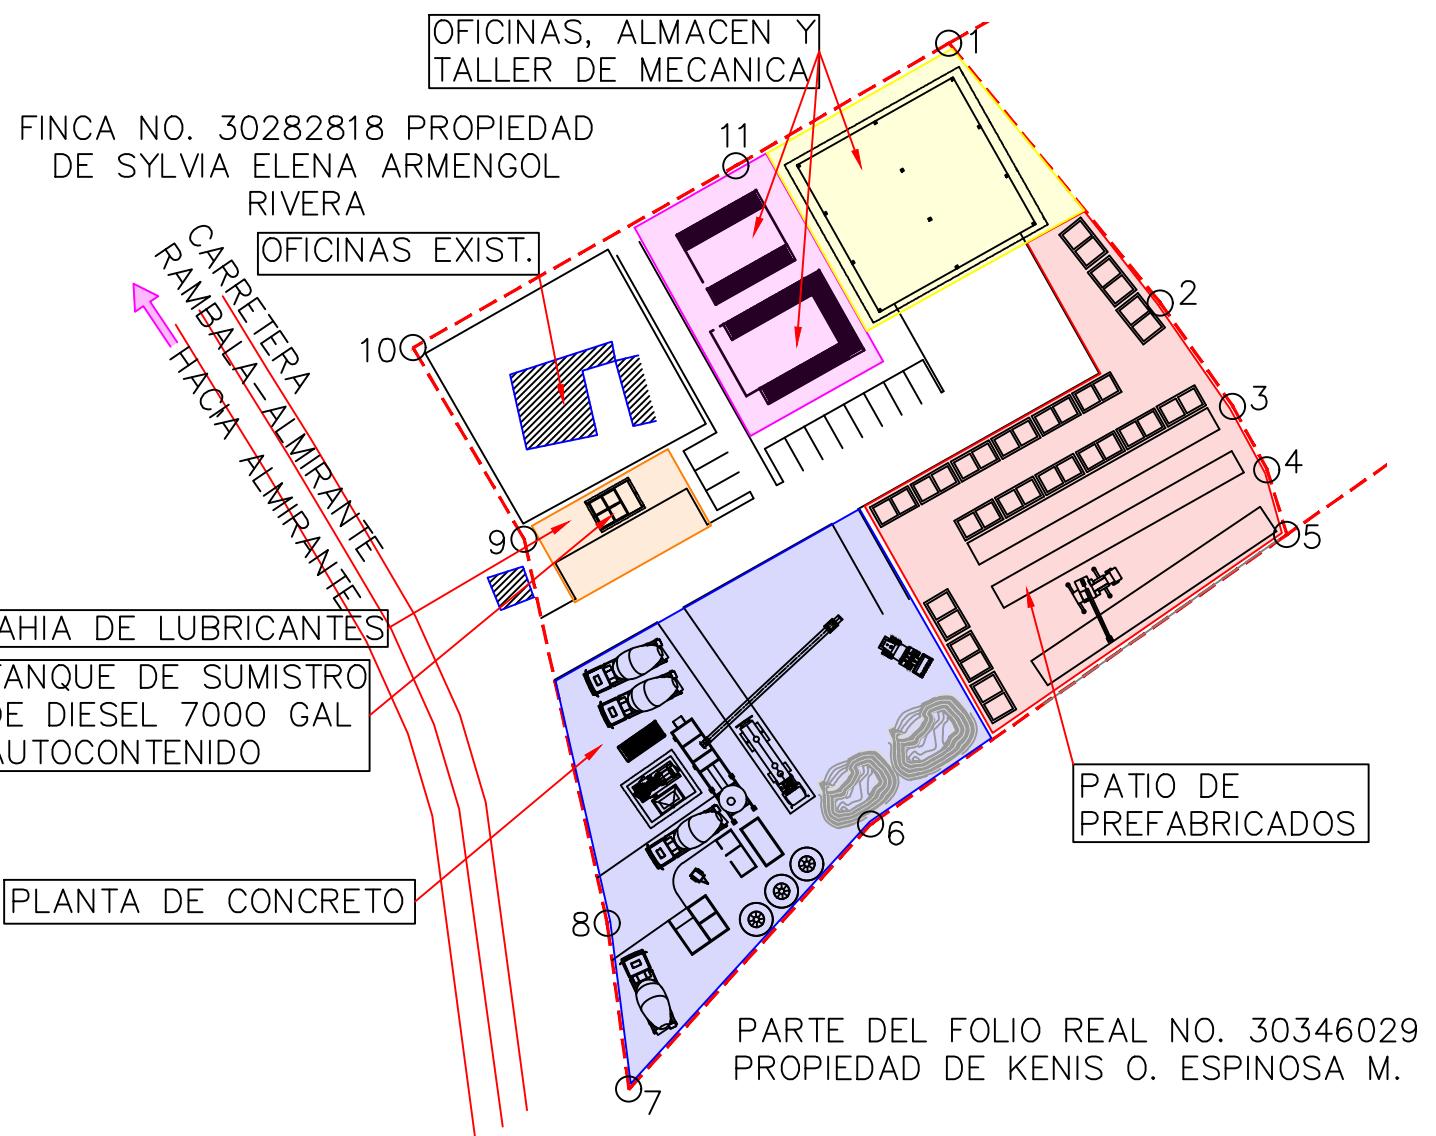
PLANTA GENERAL PATIO DE OFICINAS, TALLERES, PLANTA DE CONCRETO Y PATIO DE PREFABRICADOS

Area del Lote
Coordenadas Area del Lote (0.79 Ha)

Estructuras Existentes = 0.07 Ha
 Patios de Prefabricados = 0.17 Ha
 Planta de Concreto = 0.22 Ha
 Oficina y Almacen = 0.06 Ha
 Taller de Mecanica = 0.08 Ha
 Diesel y Lubricantes = 0.02 Ha
 Calles y Accesos = 0.17 Ha
 Total Areas a utilizar = 0.79 Ha
Area del Lote = 2.00 Ha
 Resto libre sin Utilizar = 1.21 Ha
