INFORME TÉCNICO DE INSPECCIÓN AL SITIO DE DESARROLLO DEL PROYECTO

| Proyecto: | CONSTRUCCIÓN DE LA PERSONERÍA MUNICIPAL DE PESÉ, PROVINCIA DE HERRERA. | | |
| Expediente No.: | DRHE-I-F-18-2024 | | |
| Fecha de la inspección: | 16 de Julio de 2024 | | |

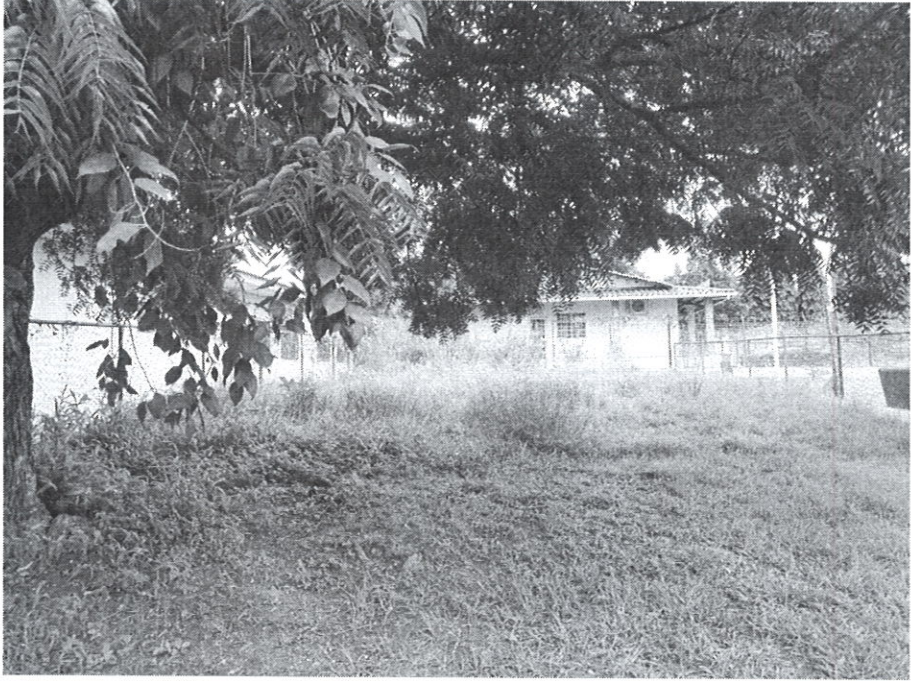
| Coordenada de ubicación UTM (WGS-84): | Imágenes tomadas en el sitio. |
|---|---|
| 543086 E 873946 N | <div></div> <div>Fig. No. 1: Vista del área del proyecto, la topografía del terreno es plana, con inclinación hacia la parte frontal del terreno.</div> |

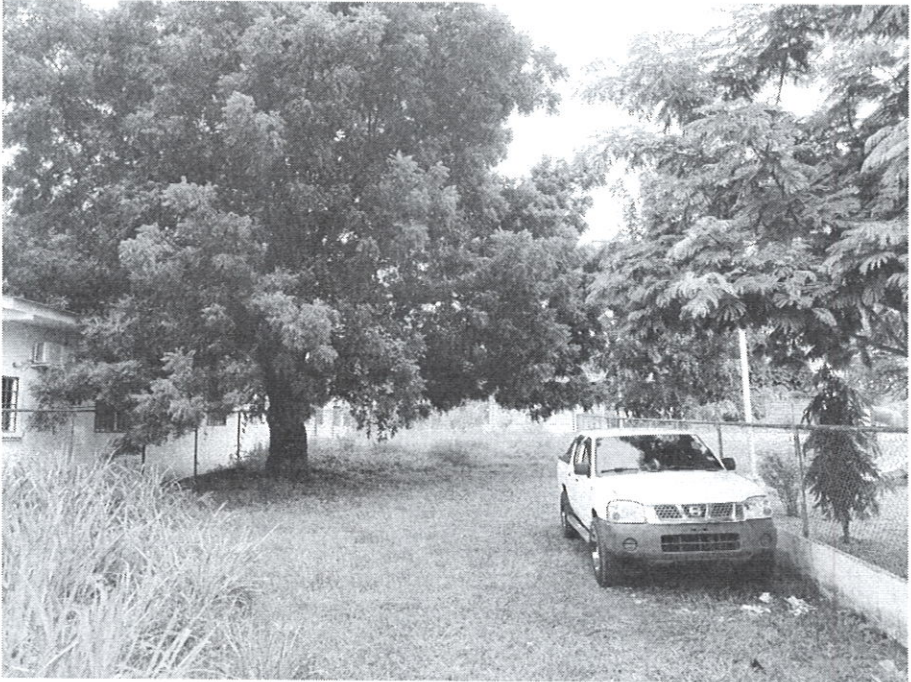
| Coordenada de ubicación UTM (WGS-84): | Imágenes tomadas en el sitio. |
|---|---|
| 543084 E 873938 N | <div></div> <div>Fig. No. 2: Vista del área del proyecto, la vegetación está conformada por gramíneas y un (1) árbol de Neem (<i>Azadirachta indica</i>).</div> |

- En el área en el cual se desarrollará el proyecto, se observó que la vegetación está conformada por gramíneas y un solo árbol de Neem (*Azadirachta indica*), el cual deberá ser talado para la construcción del proyecto.

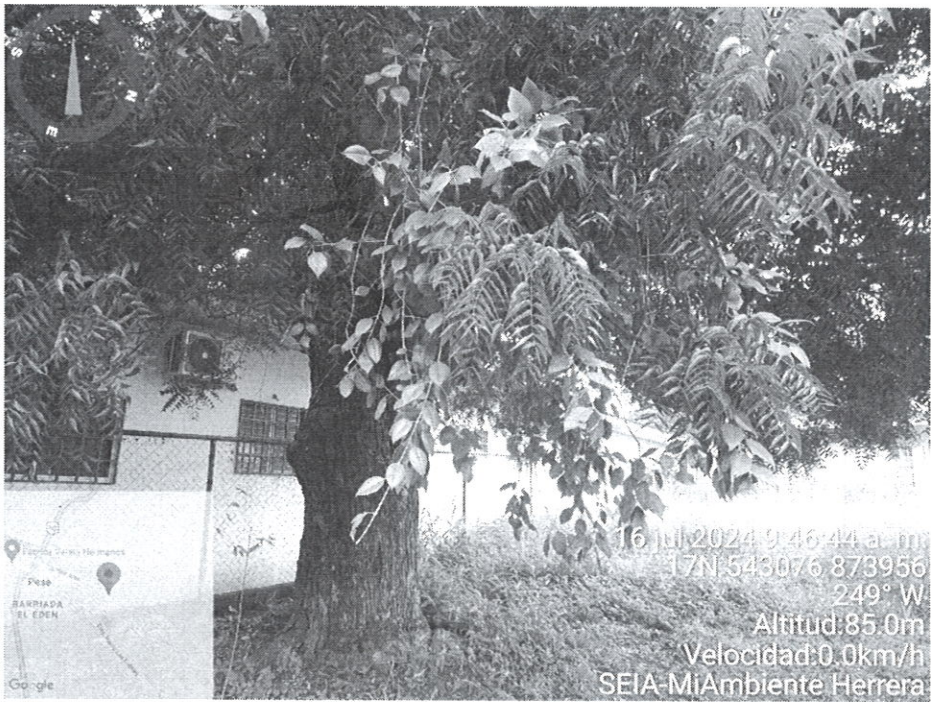
543076 E
873956 N

Fig. No. 3: En el área del proyecto, únicamente existe un árbol de Neem (*Azadirachta indica*), con un DAP mayor a 20 cms.

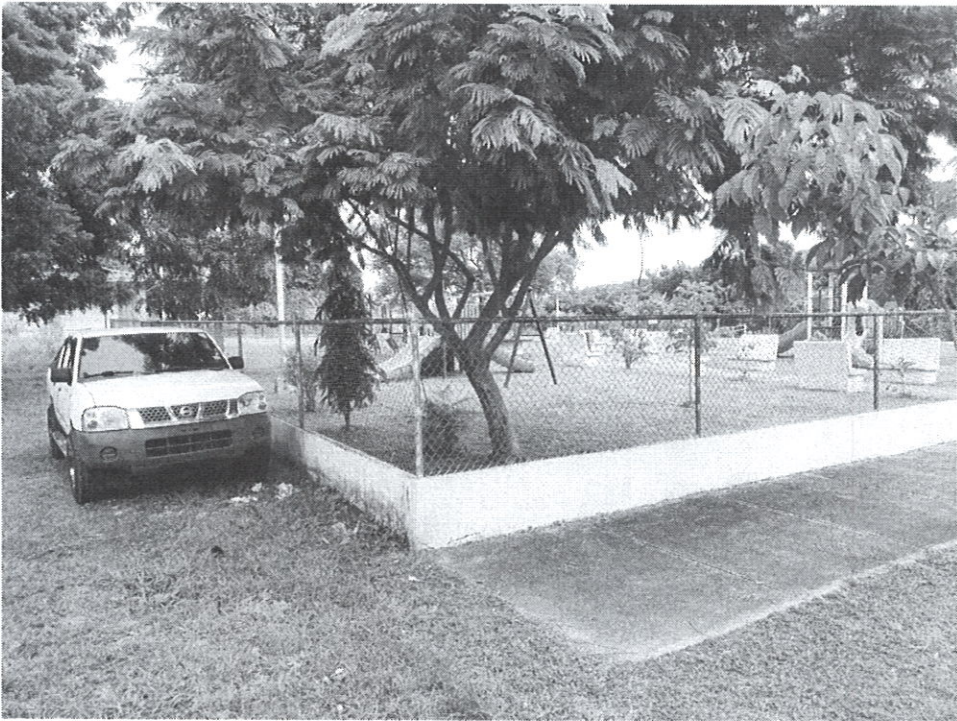
543090 E
873947 N

Fig. No. 5: El colindante norte del proyecto es un parque Municipal (Valle Oriente), sur Fundación Valórate, este Calle Sin Nombre, oeste Tribunal Electoral.
