HACIENDA EL LIMÓN, S.A.

PROYECTO: “LIMPIEZA Y NIVELACIÓN DEL LOTE MD1”.

**RESPUESTA A AMPLIACIÓN DE INFORMACIÓN SOLICITADA MEDIANTE EL
OFICIO DEIA-DEEIA-AC-0059-1605-2024.**

JULIO, 2024.

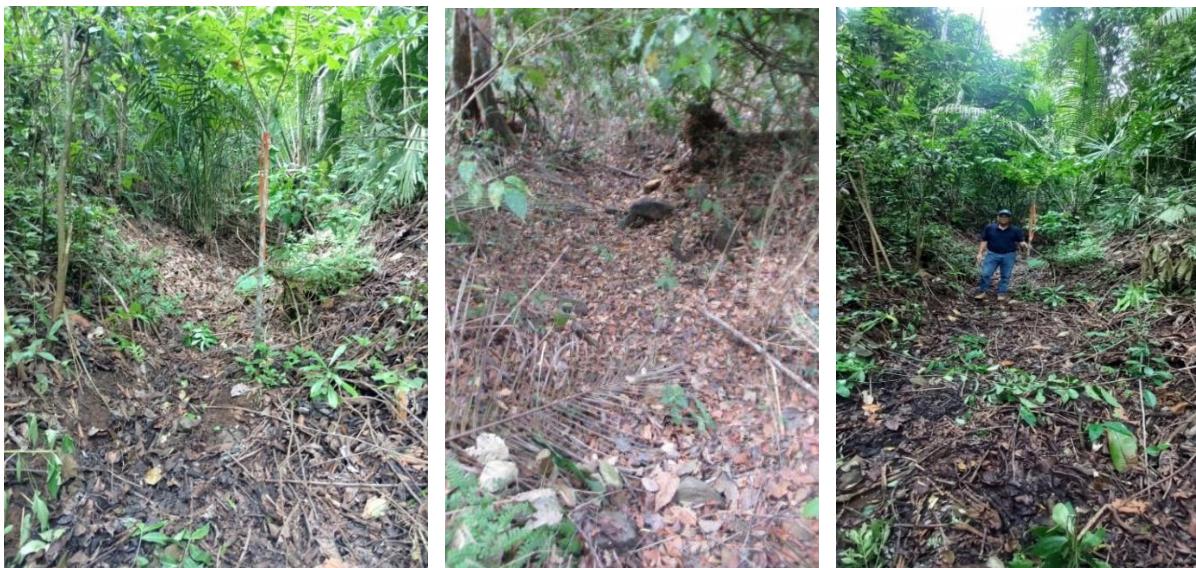
Visita: 20 de marzo de 2023:

En alusión a lo indicado por la Dirección de Seguridad Hídrica y a la verificación realizada por DIAM, en donde detectan la existencia de un curso hídrico en el polígono, en base a datos del Instituto Geográfico Nacional Tommy Guardia, donde aparece en ese sector un hilo en color azul para ilustrar una cuerpo de agua, se decidió realizar una nueva visita de campo por parte del equipo consultor y topógrafos para verificar las características de este sitio, y dar respuesta a esta ampliación habiendo constatado que lo observado en campo no reúne las características de una fuente hídrica, misma que ha sido visitada en diferente épocas, entre el verano del 2023 y la presente temporada lluviosa del año en curso, ya que se mantiene en este sitio la acumulación de hojarasca seca lo que indica que a pesar de tantos meses de lluvias, no ha habido caudal capaz de remover dicha vegetación que se mantiene en este lugar como evidencia que no existe flujo permanente ni estacional de agua como se plasma en las imágenes a continuación.

1. Lo que se cataloga como fuente hídrica más bien es una depresión del terreno o escurriadero, que en varios períodos del año (incluyendo temporada lluviosa) no mantiene agua. Tiene su nacimiento fuera del polígono del proyecto (Macro Lote MD1) a una distancia de 86 metros en las coordenadas UTM WGS 84 984079.908 metros Norte y 639271.467 metros Este, ubicada dentro de una de las zonas verdes o de conservación del Plan Maestro Costa Verde que abarca 408 has, dentro de la finca del promotor.

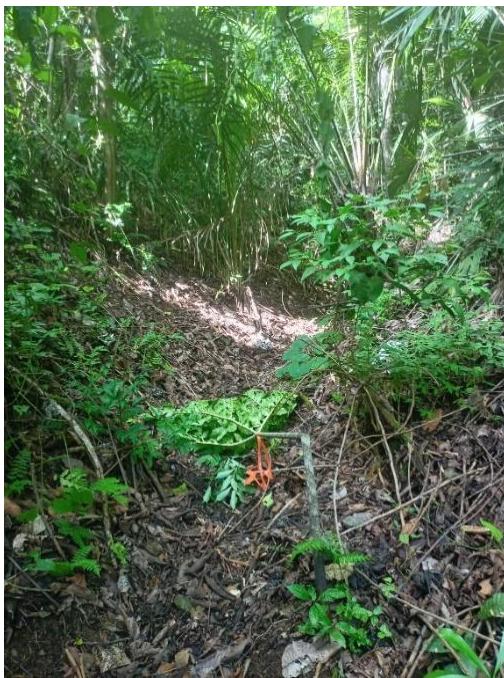
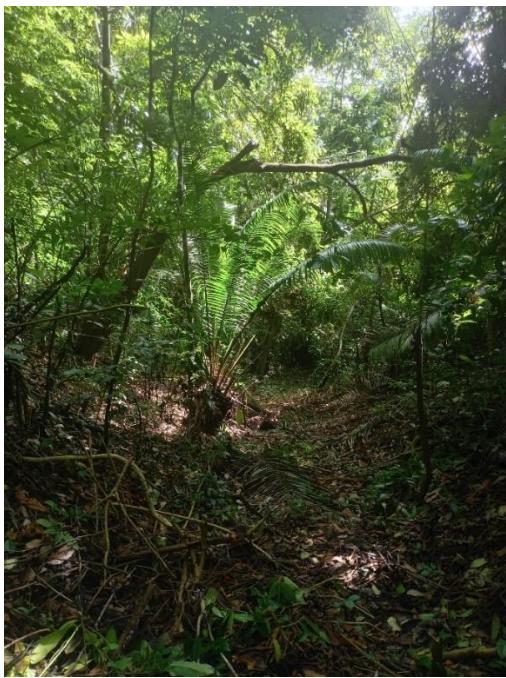
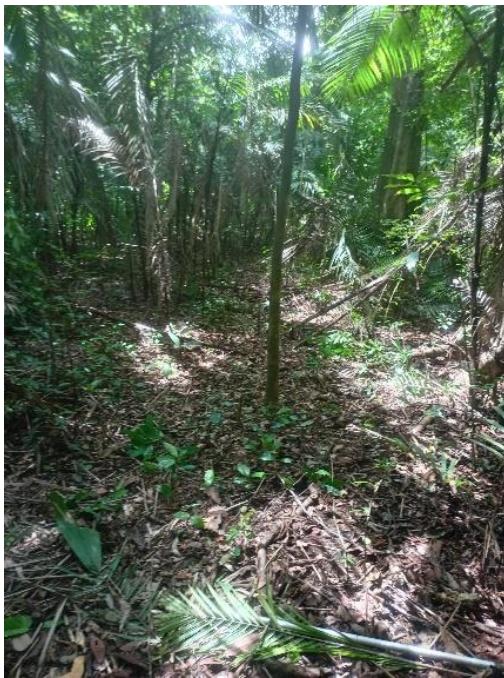
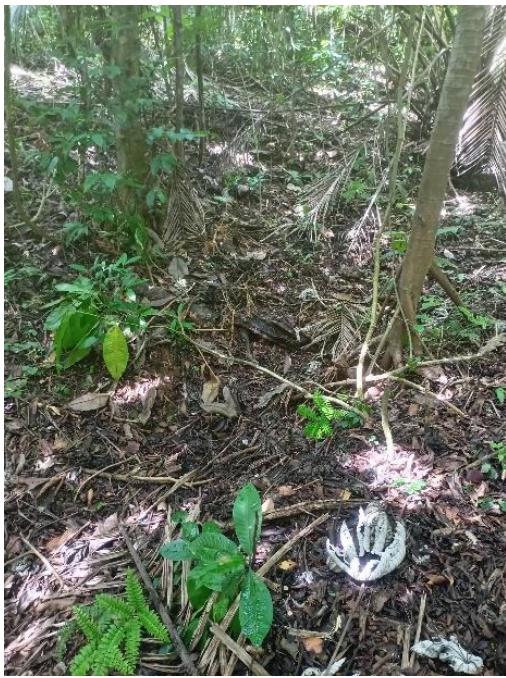
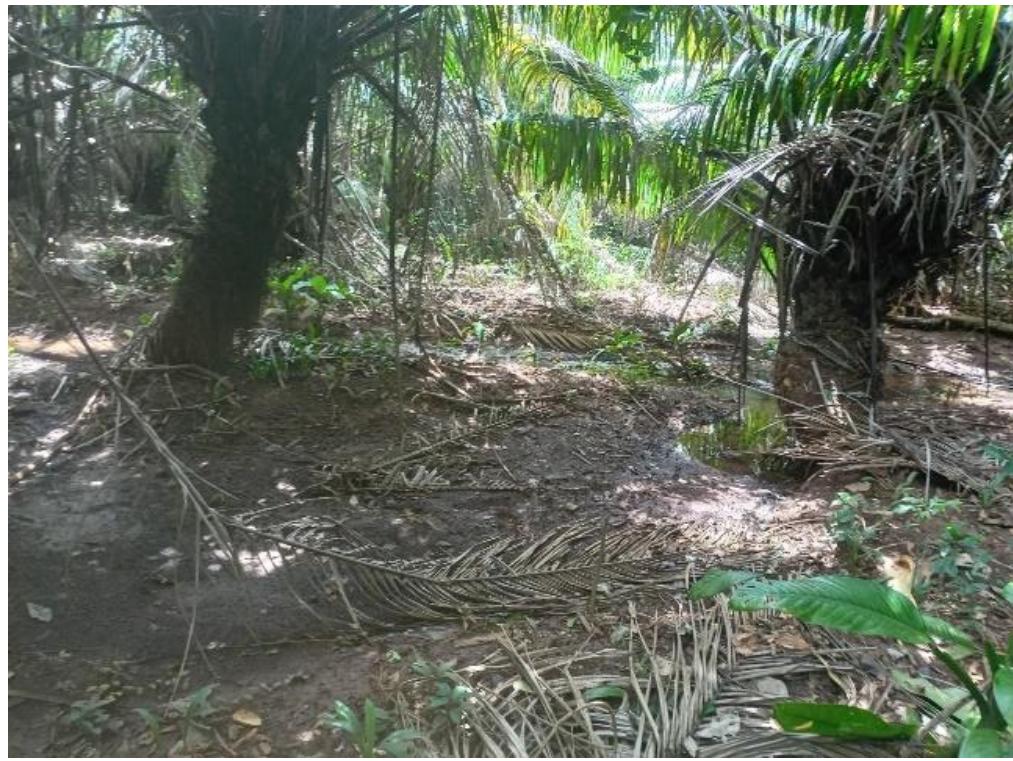
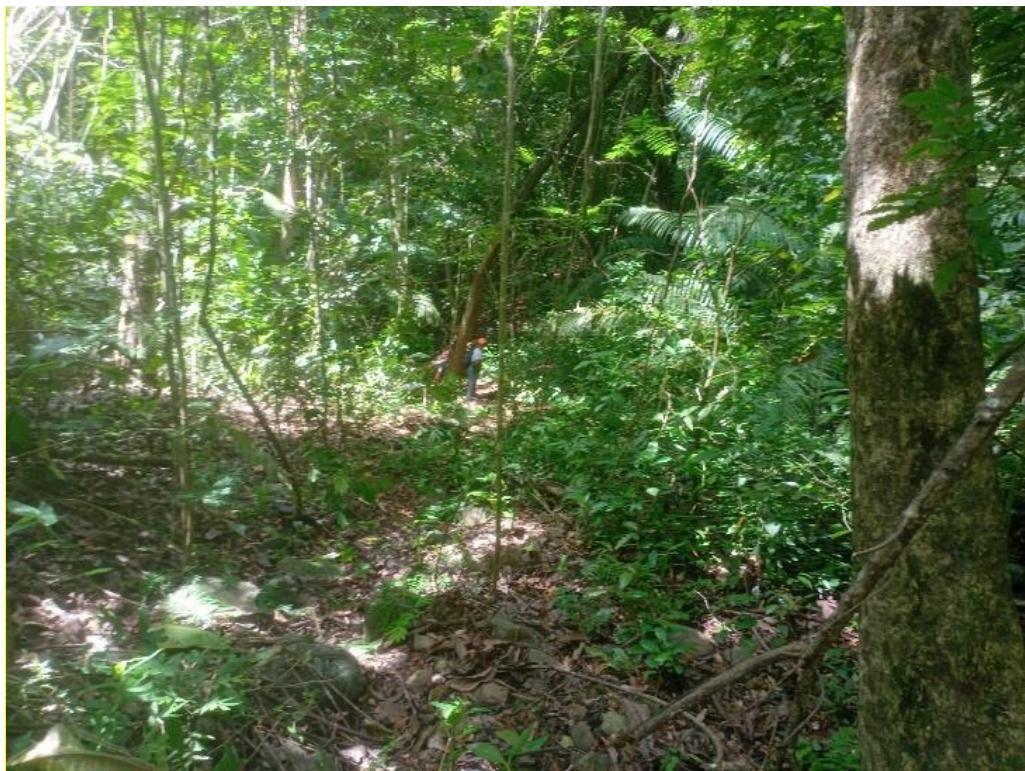
Visita topógrafos martes 2 de julio de 2024:

Como se ha expresado se realizó el recorrido completo del sitio tomando coordenadas y como resultado de estas visitas se concluyó lo siguiente:

2. En este sitio en donde fue ubicada la napa o lámina de agua, que es el verdadero nacimiento se respetará el retiro de 100 metros conforme al acápite "1" del artículo 23 de la Ley Forestal de la República de Panamá, como se muestra en el plano que se aporta en la siguiente página. Valga señalar que el radio de protección de estos 100 mts incluye una porción dentro del polígono de conservación propuesto en este proyecto (macro lote MD1), lo que asegura que no será intervenido.

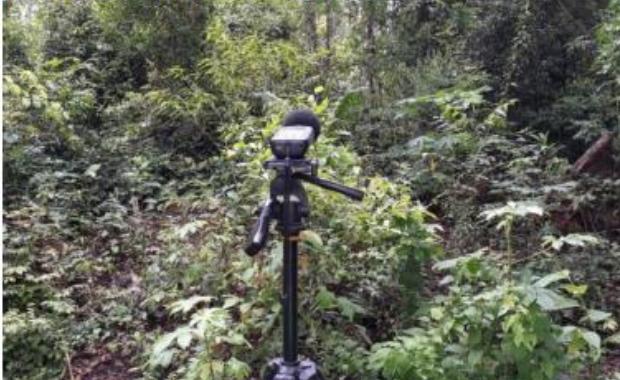
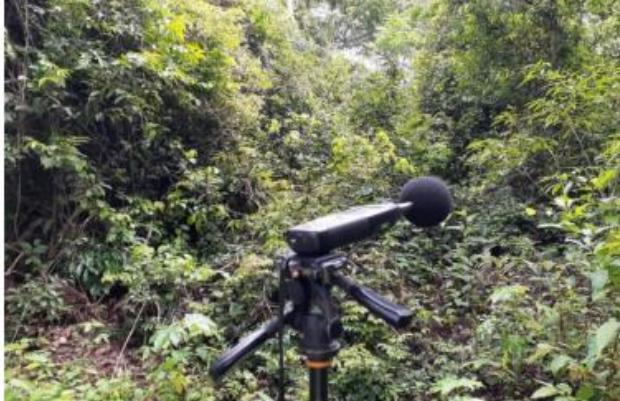
<p>FOTOS DEL PUNTO DE MEDICIÓN:</p>

SITIO DE MUESTREO	COORDENADA WGS84	RESULTADOS (DBA)			DURACIÓN
		LEQ	LMAX	LMIN	
DIURNO					
Punto 1: Área del proyecto.	17P 639067E 983920 N	53.1	62.7	38.6	10:27 a.m. – 10:47 a.m.
OBSERVACIONES:					
<p>Horario: Diurno.</p> <p>Estado climatológico al momento de la medición: Nublado</p> <p>Característica del sitio de medición:</p> <ul style="list-style-type: none"> 🔊 Ruido continuo. 🔊 Área abierta 🔊 Piso de tierra 🔊 Rastrojo con árboles altos, de más de 10m. 🔊 Área de proyecto a 160m Aprox. de la vía interna a Costa Verde. <p>Distancia de la fuente de ruido principal al equipo de medición: 8 m Aprox.</p> <p>Principal fuente de ruido: Sonidos de insectos y aves.</p> <p>Eventos que se dieron durante la medición:</p> <ul style="list-style-type: none"> 🔊 Paso de 10 vehículos Aprox. por vía interna de Costa Verde durante la medición. 🔊 Sonido de insectos 🔊 Aves cantando <p>Nota: En el área de proyecto no se realizaba ninguna actividad.</p>
