## INFORME TÉCNICO DE INSPECCIÓN

DRCC-IIO-115-2024

<b>Proyecto:</b>	PLAZA COMERCIAL NEW NOME	
<b>Promotor:</b>	PENO INVESTMENT, INC.	
<b>Categoría</b>	I	
<b>Consultores ambientales:</b>	JORGE CARRERA. DIOMEDES VARGAS	IRC-006-03 IAR-050-98
<b>Localización del proyecto:</b>	PENONOME, CORREGIMIENTO DE PENONOME, DISTRITO DE PENONOME, PROVINCIA DE COCLÉ	
<b>Fecha de inspección:</b>	09 DE JULIO DE 2024	
<b>Fecha de informe:</b>	09 DE JULIO DE 2024	
<b>Participantes:</b>	<ul style="list-style-type: none"> <li>Jorge Carrera - Consultor Ambiental del Proyecto.</li> <li>Pedro Bernal- Sección de Evaluación de Impacto Ambiental- MiAMBIENTE, Regional de Coclé.</li> </ul>

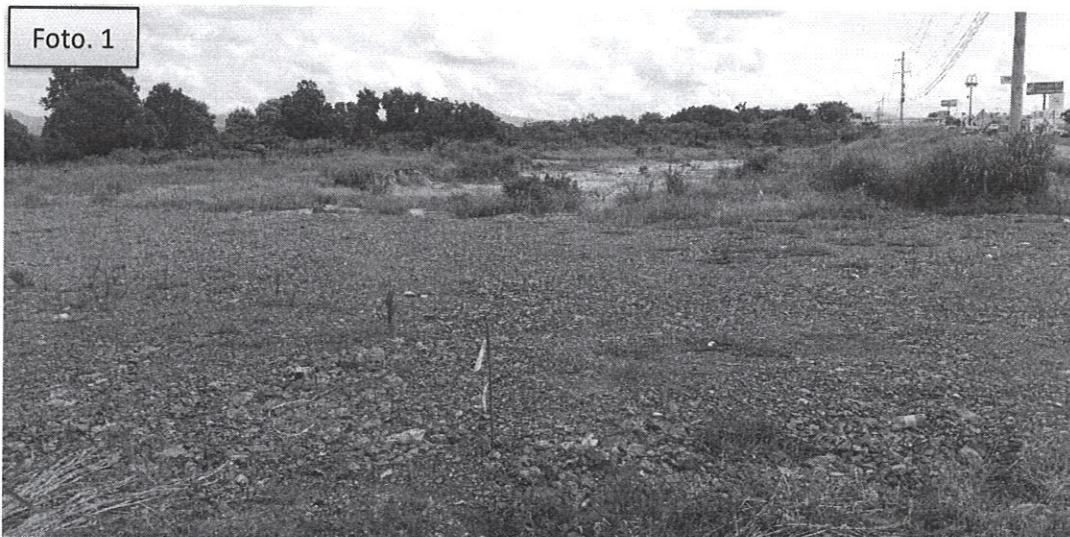
**Parte del área del proyecto, el cual ha de ser rellenado.**

- El área destinada para el proyecto ( $12,227.68 \text{ m}^2$ ) se encuentra prácticamente intervenida, por lo que una limpieza de vegetación o de escombros será mínima.
- Previo al inicio de la construcción de la edificación será necesario realizar una nivelación parcial del terreno dado que en ciertas áreas este presenta algunas depresiones, así como

pequeñas elevaciones, a fin de buscar el nivel deseado, es decir el nivel con la calle principal, que, para el caso específico, según se desprende del plano topográfico, será de una elevación de 87.36 metros.

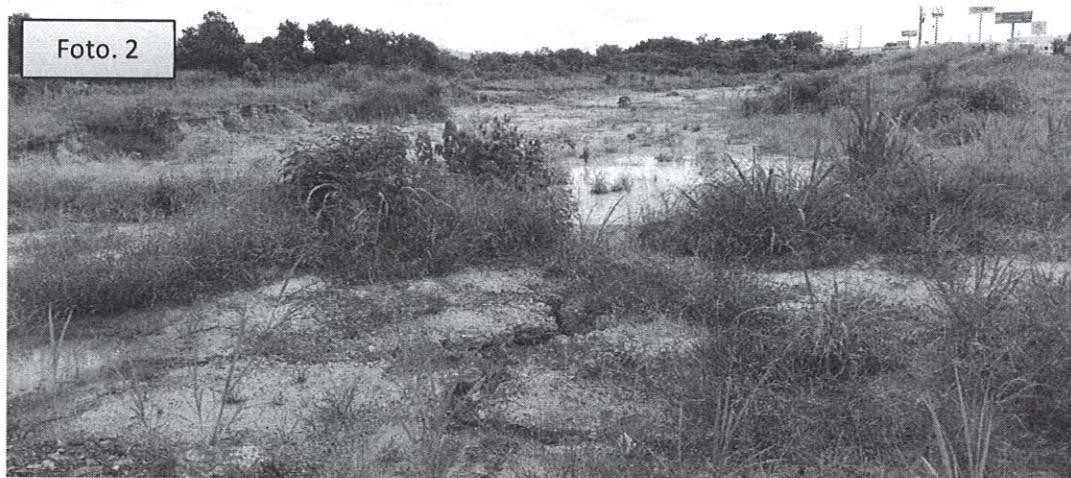
**Observación 3:** Durante la inspección evidenciamos la existencia de un gran hoyo en centro del terreno el cual acumula agua de lluvia, será necesario entonces realizar movimiento de tierra para relleno y nivelación. Se observó marcado del terreno con algunas balizas delimitando el área de desarrollo del proyecto (En forma de Cuadro) en estas balizas se tomaron coordenadas para verificar en oficina.

**El terreno tiene un gran hoyo en el centro, el cual se llena de agua en este momento.**

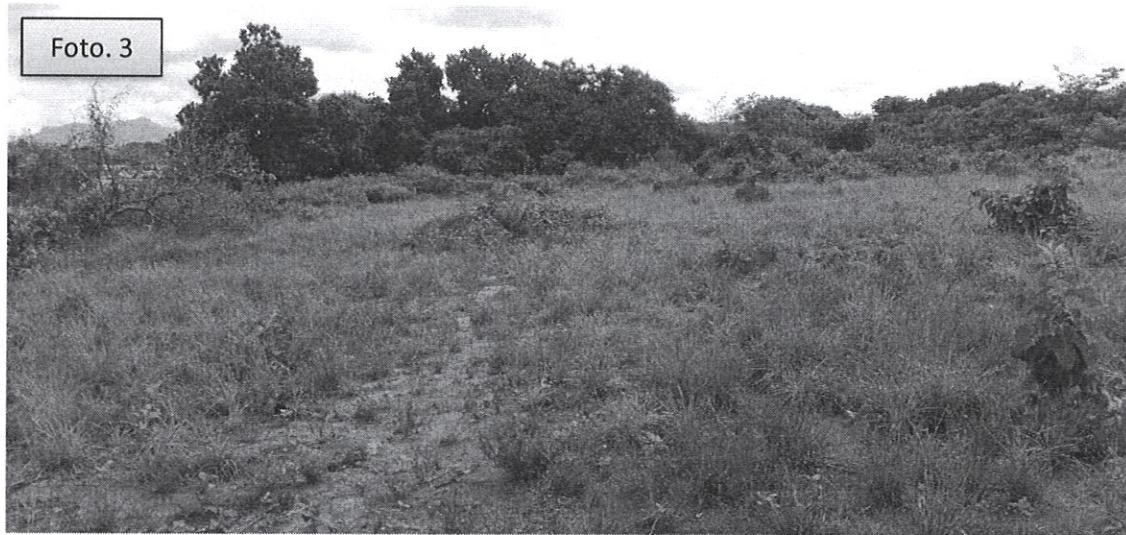
**Observación 4:** Se observó que luego de este terreno marcado en la parte posterior se encuentra la quebrada El Prado, cubierta en su gran mayoría por árboles de espavé. Según el consultor esa área se ha de mantener intocable y protegiendo el cauce de la quebrada.

**En el fondo, parte de la vegetación que rodea la Quebrada El Prado.**
