**PROVINCIA DE CHIRIQUÍ, DISTRITO DE DOLEGA, CORREGIMIENTO DE DOS RÍOS  
VERIFICACIÓN DE COORDENADAS DEL PROYECTO  
"RESIDENCIAL FLORENCIA - ETAPA I Y II"**

**SECCIÓN DE EVALUACIÓN DE IMPACTO AMBIENTAL**  
**INFORME TÉCNICO DE INSPECCIÓN**  
**No. 049-2024**

**Gira de Inspección de Campo al sitio donde se desarrollará el EsIA Cat. I:  
“RESIDENCIAL FLORENCIA (ETAPA I Y II)”**

MINISTERIO DE AMBIENTE  
DIRECCIÓN REGIONAL DE CHIRIQUÍ  
SECCIÓN DE EVALUACIÓN DE IMPACTO AMBIENTAL  
INFORME TÉCNICO DE EVALUACIÓN DE ESTUDIO DE IMPACTO AMBIENTAL  
No. 053-2024

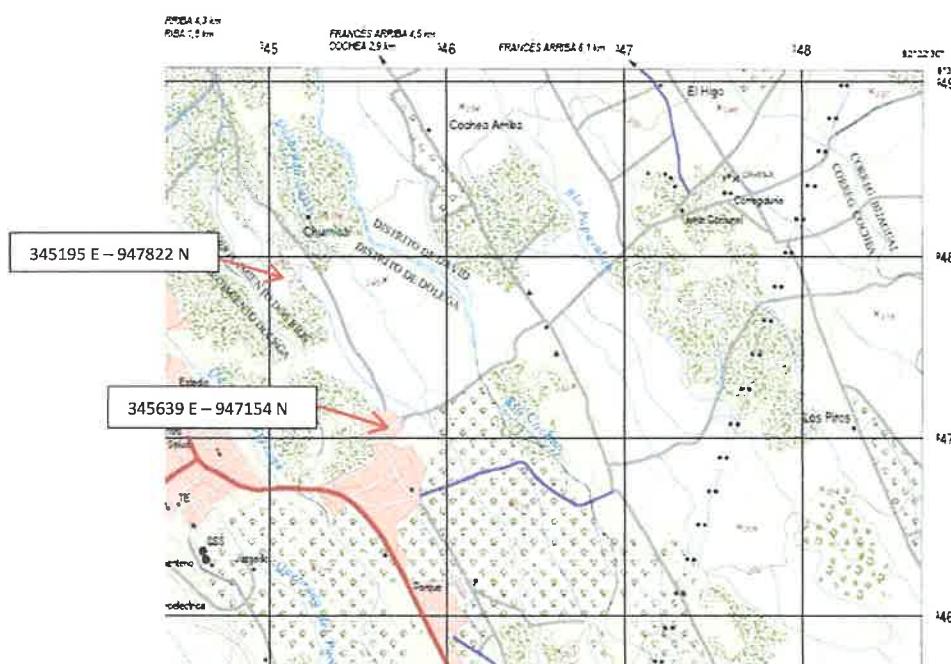
SERIE E862 HOJA 3741 IV SW

1. Los puntos inspeccionados pertenecen a la Cuenca #108 denominada Río Chiriquí, y los mismos son parte de la Subcuenca del río Cochea.
2. Los cuerpos de agua inspeccionados según la Hoja 1:25,000 del Tommy Guardia denominada "Dolega" 3741 IV SW, no son fuente hídrica permanente, sin embargo en la clasificación y orden de cuerpos de agua, estos son de Orden 5 (nacimientos o drenajes naturales) de carácter intermitente que aportan nivel freático y flujo a la Quebrada Lajas en época lluviosa manteniendo características de vegetación y ecosistemas propios de fuentes permanentes.

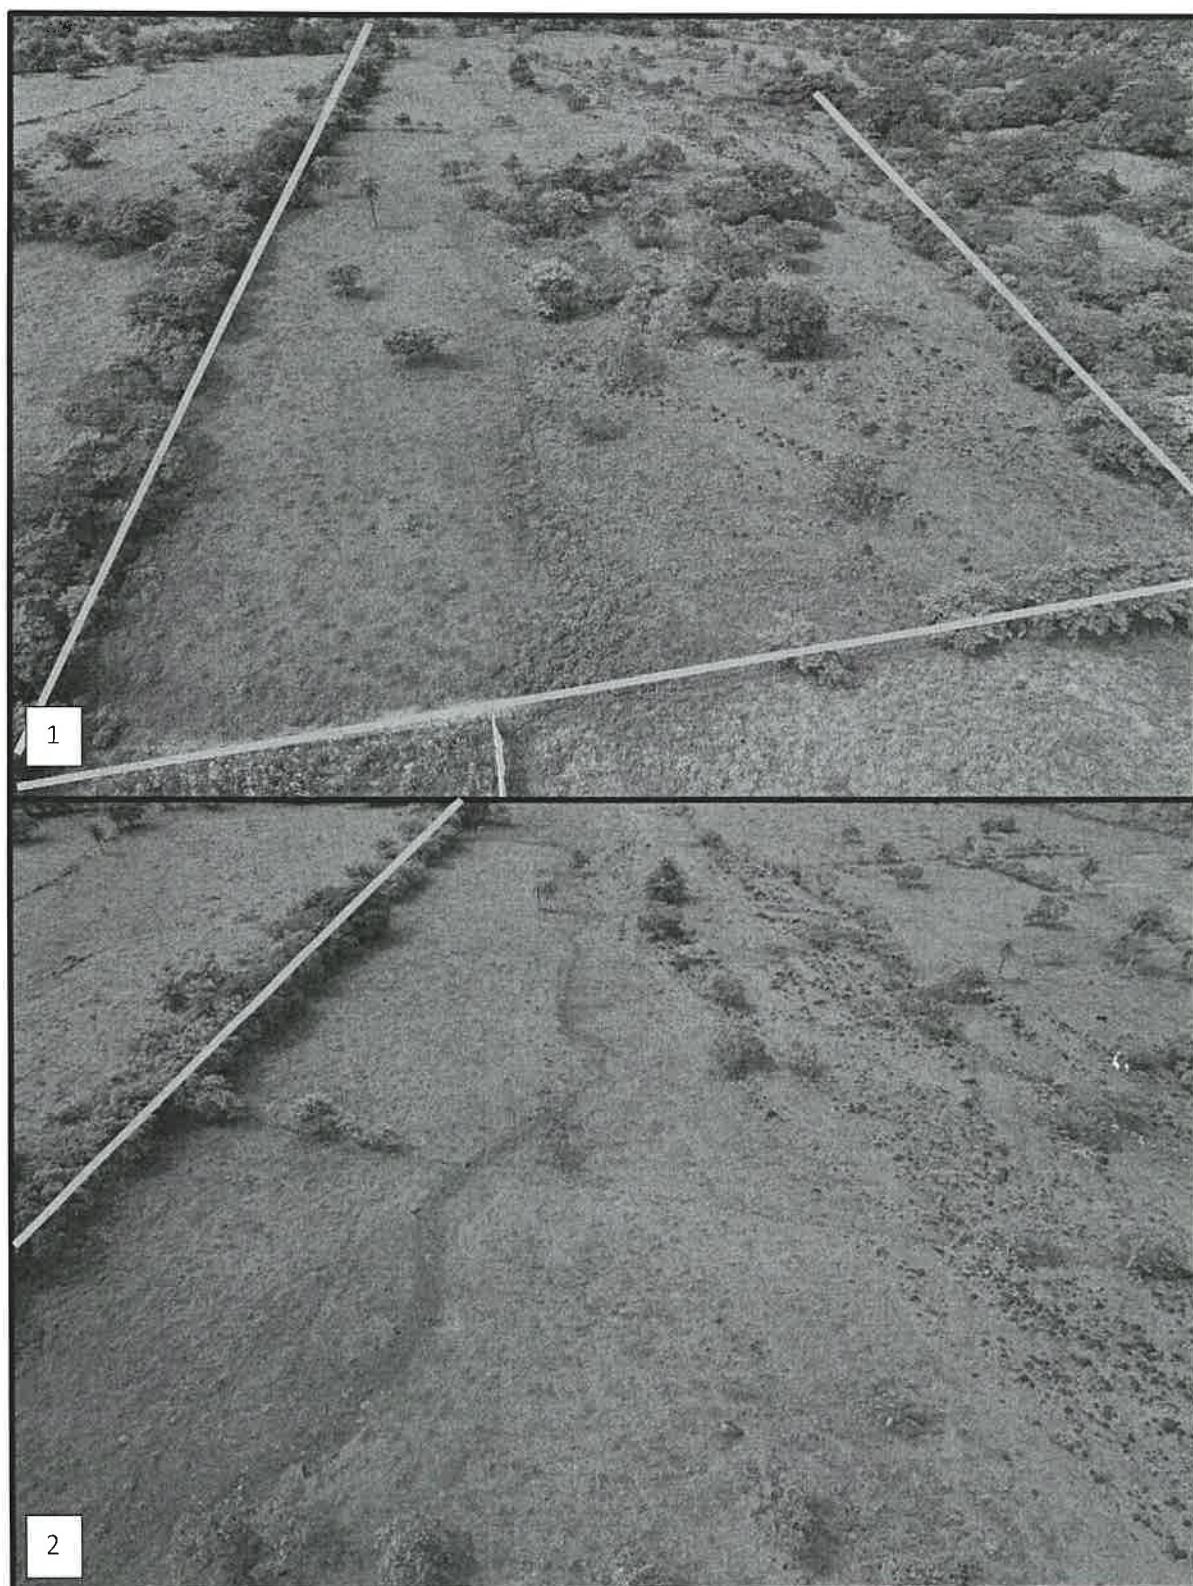
Al momento de la inspección, se evidenció que el proyecto cuenta con un terreno en donde se observa una depresión en la parte central del proyecto, la cual da lugar a un drenaje natural, el cual se encarga de conducir la lluvia hacia otros predios agua abajo del proyecto. El suelo en su mayoría (90%) está cubierto por gramínea (pasto mejorado utilizado para la alimentación del ganado).

Figura 1 y 2. Vista del polígono del proyecto **RESIDENCIAL FLORENCIA (ETAPA I Y II)**, Corregimiento de Dos Ríos, Distrito de Dolega, Provincia de Chiriquí. arojas

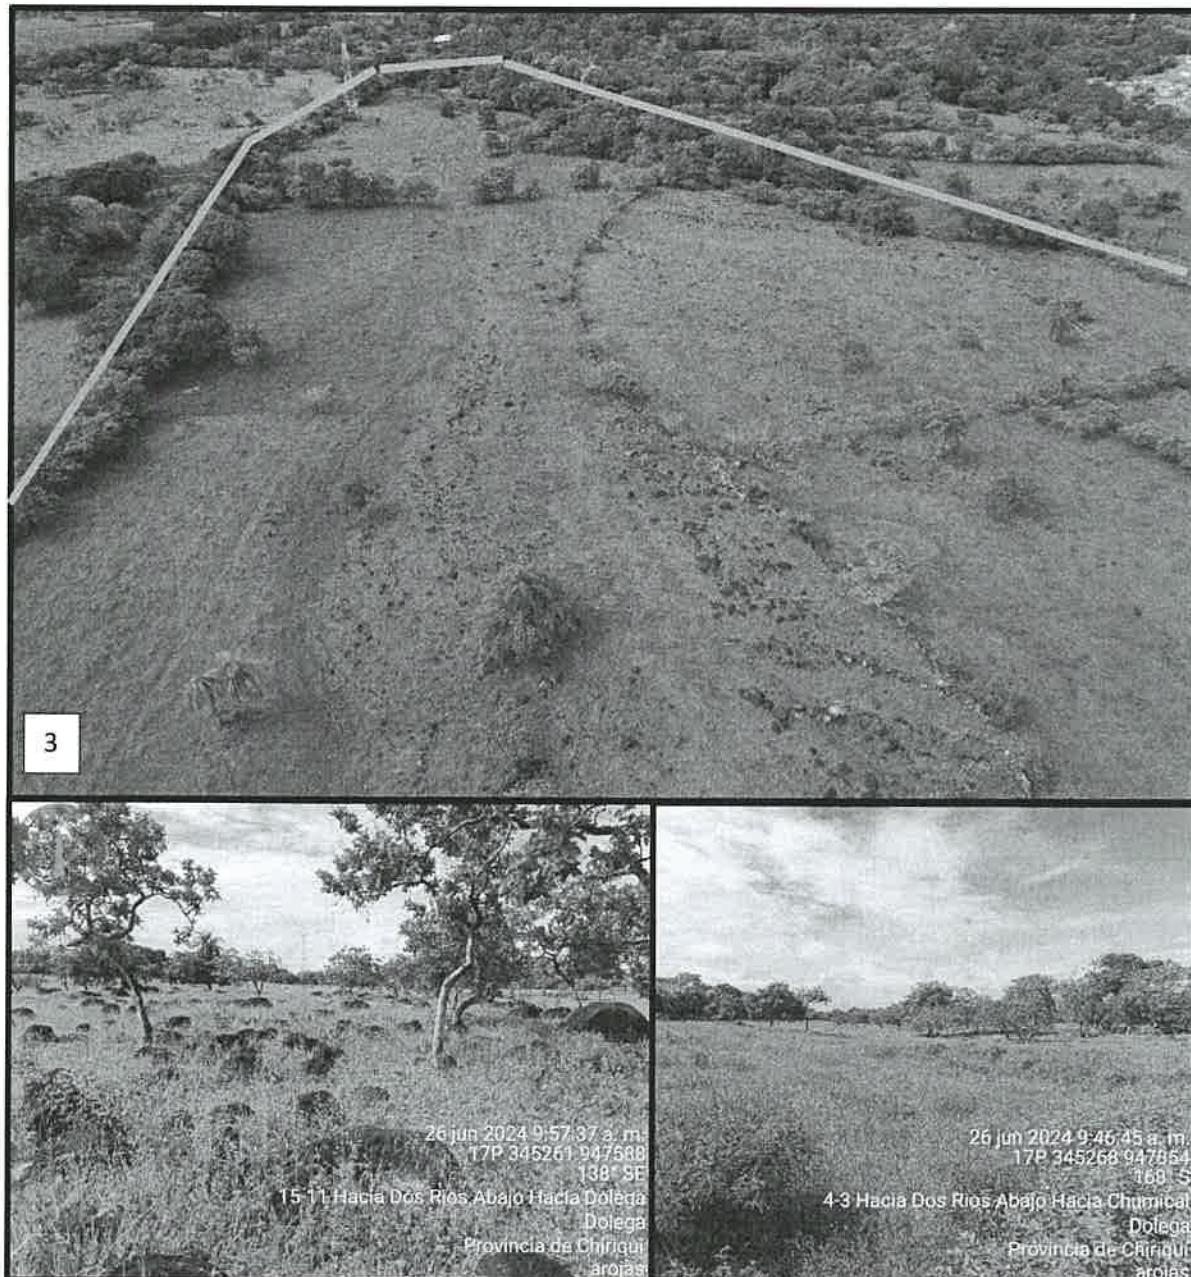
**Figura 3.** Vista del polígono del proyecto RESIDENCIAL FLORENCIA (ETAPA I Y II), Corregimiento de Dos Ríos, Distrito de Dolega, Provincia de Chiriquí. arojas

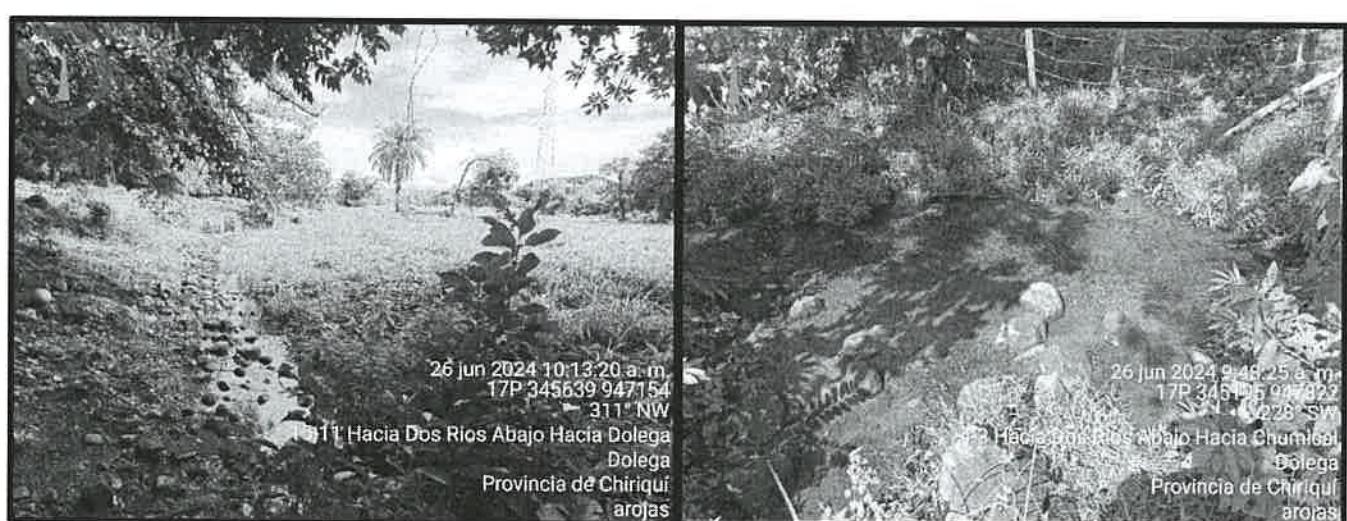
Es importante resaltar que en el polígono del proyecto se encuentra un drenaje natural que atraviesa toda la finca y va de Norte a Sur y otro cuerpo de agua que colinda con el terreno al Noroeste. El manto freático se encuentra cerca de la superficie.

**Figura 4 y 5.** Vista de cuerpos de agua dentro y en colindancia con el proyecto RESIDENCIAL FLORENCIA (ETAPA I Y II), Corregimiento de Dos Ríos, Distrito de Dolega, Provincia de Chiriquí. arojas

- Durante la inspección a campo se evidenció y se verificó que en el sitio de influencia directa del proyecto se encuentra por lo menos tres cuerpos de agua de Orden 5 y la colindancia con la quebrada Grande, que se verán afectados por las actividades de construcción requeridas para el proyecto. Aunado a ello, dentro del área de influencia directa del proyecto existen cuerpos de agua de orden 5. Al realizar la evaluación de los impactos ambientales presentados en esta sección, se observó que, no se describen impactos ambientales y medidas de mitigación, sobre el recurso agua.
