MEMORANDO-DRPO-SEIA-197-2024

**SECCIÓN DE EVALUACIÓN DE ESTUDIO DE IMPACTO AMBIENTAL
INFORME TÉCNICO DE INSPECCIÓN DE CAMPO DE EsIA, CATEGORÍA II
DRPO-SEIA-IIO-208-2024**

NOMBRE DEL EsIA:	RESIDENCIAL LA LAJITA	
NOMBRE DEL PROMOTOR:	PROMOTORA LA LAJITA, S.A.	
REPRESENTANTE LEGAL:	NÉSTOR ABDIEL GALLARDO HERRERA	
ACTIVIDAD ECONÓMICA PROYECTADA:	CONSTRUCCIÓN	
CONSULTORES Y Nº DE REGISTRO:	ROSA LUQUE INGRIS CHAVARRÍA ÁLVARO BRIZUELA BERNARDINA PARDO	IRC-043-2009 IRC-097-2009 IRC-035-2003 IRC-035-2019
PARTICIPANTES:	CORREGIMIENTO DE FEUILLET, DISTRITO DE LA CHORRERA, PROVINCIA DE PANAMÁ OESTE. Por MiAMBIENTE: <ul style="list-style-type: none"> • Yohana Castillo / SEIA • Hilario Rodríguez / SEIA • Luz Justiniani / SSH • Ernesto Brown / SEFOR • Elvis Castillo / SAPB • Alexis Abrego / DEIA • Karellys Jaén / DEIA Por el Proyecto: <ul style="list-style-type: none"> • Rosa Luque / Consultora Ambiental • Arquímedes Tejada / Promotora La Lajita, S.A. • Jorge Azcárraga / Promotora La Lajita, S.A. 	
FECHA DE INSPECCIÓN:	MARTES, 16 DE JULIO DE 2023 MIÉRCOLES, 24 DE JULIO DE 2024

INFORME TÉCNICO DE EVALUACIÓN DE EsIA DRPO-SSH-092-2024.

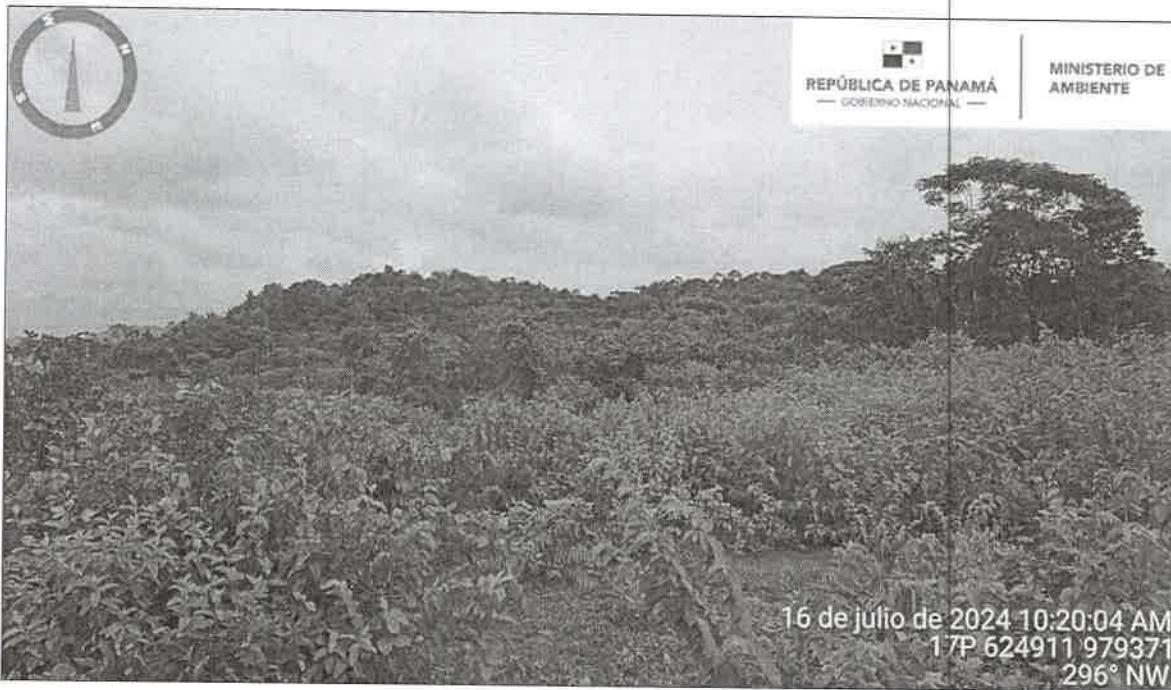
Imagen 1. TOPOGRAFÍA. El sitio cuenta con una topografía irregular, con algunas pendientes. *Imagen de la Inspección realizada el 16/07/2024.*

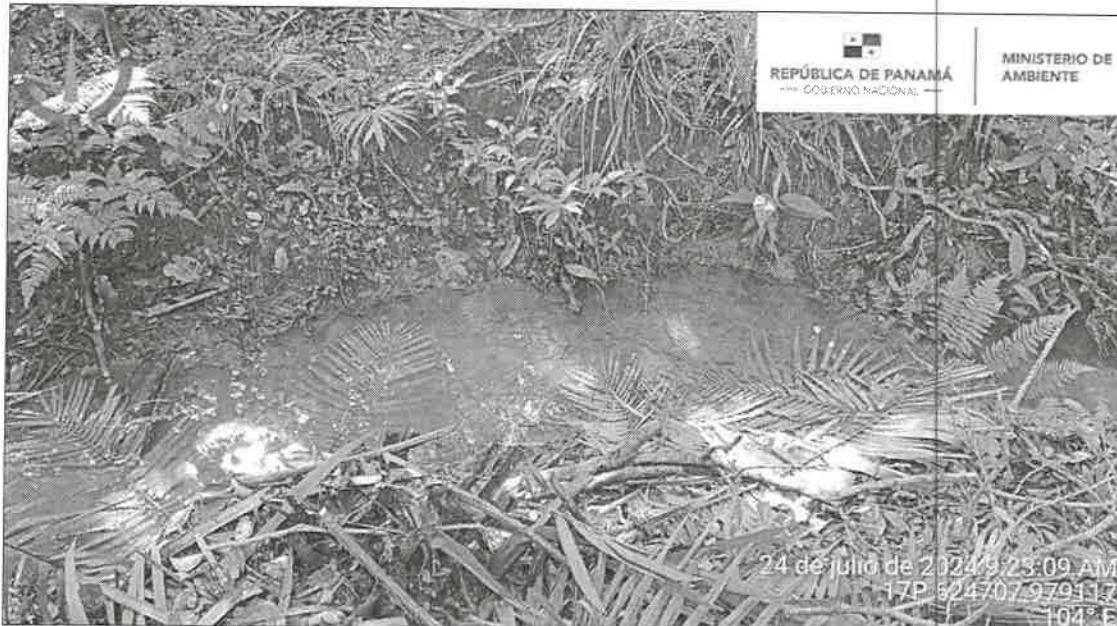
Continuando con el recorrido, nos dirigimos hacia el sitio donde se pretende realizar la descarga de las aguas residuales de la planta de tratamiento, no obstante lo que se observó fue un canal de drenaje de aguas pluviales.

Imagen 2. Según personal de la promotora, se observa el punto de descarga de la PTAR. Coordenadas 624707 / 979117. *Imagen de la Inspección realizada el 24/07/2024.*

1. Se deberá identificar otras alternativas u opciones para la disposición final de las aguas residuales de la Planta de Tratamiento del proyecto, que permita el manejo del volumen de agua que se contempla descargar, ya que en inspección de campo solo se observó un drenaje pluvial donde discurre aguas de lluvia.

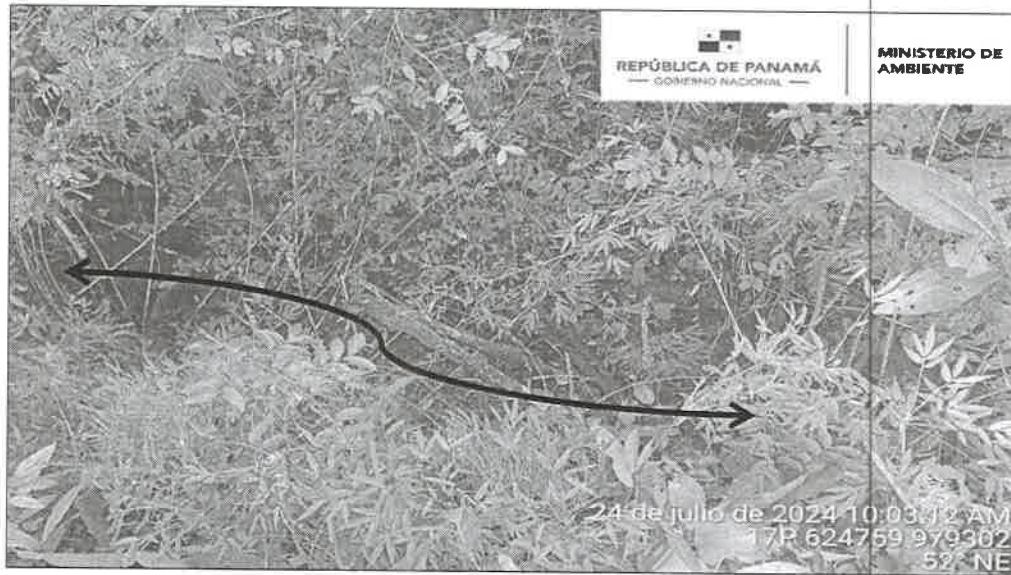
Imagen 3. Se observa el canal donde se construirá el cruce pluvial, no mantiene flujo de agua. Coordenadas 624759 / 979302. *Imagen de la Inspección realizada el 24/07/2024.*

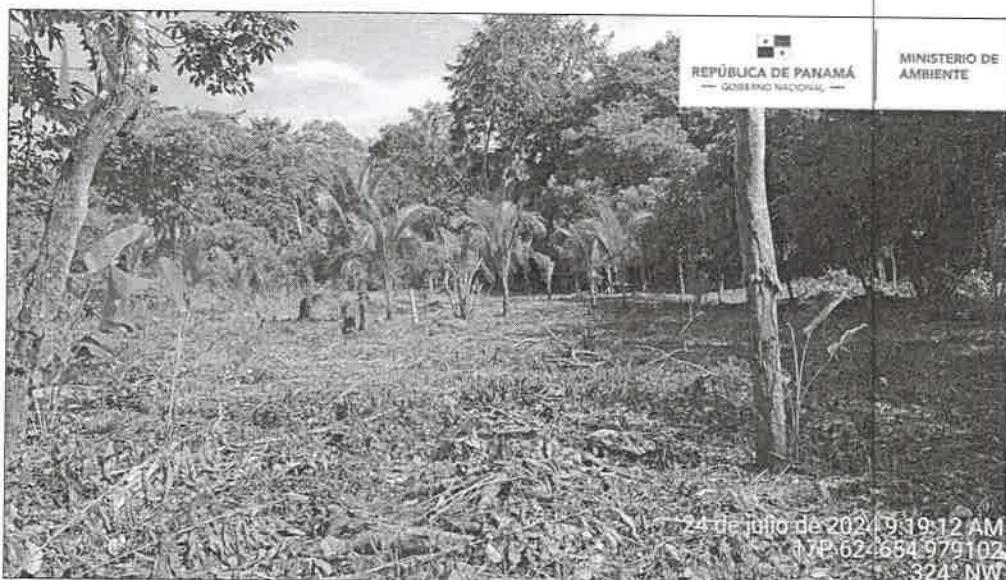
Luego nos trasladamos hacia otro punto del polígono, en el cual nos indicaban que será la ubicación de la planta de tratamiento de aguas residuales. Sin embargo a este punto no se pudo accesar, ya que no existía una trocha, ni camino. Por lo que se estableció una nueva fecha para realizar una reinspección y observar la ubicación de la PTAR, punto de descarga, pozos y cruce pluvial.

Imagen 4. Ubicación de la PTAR. Coordenadas 624654 / 979102.
Imagen de la Inspección realizada el 24/07/2024.

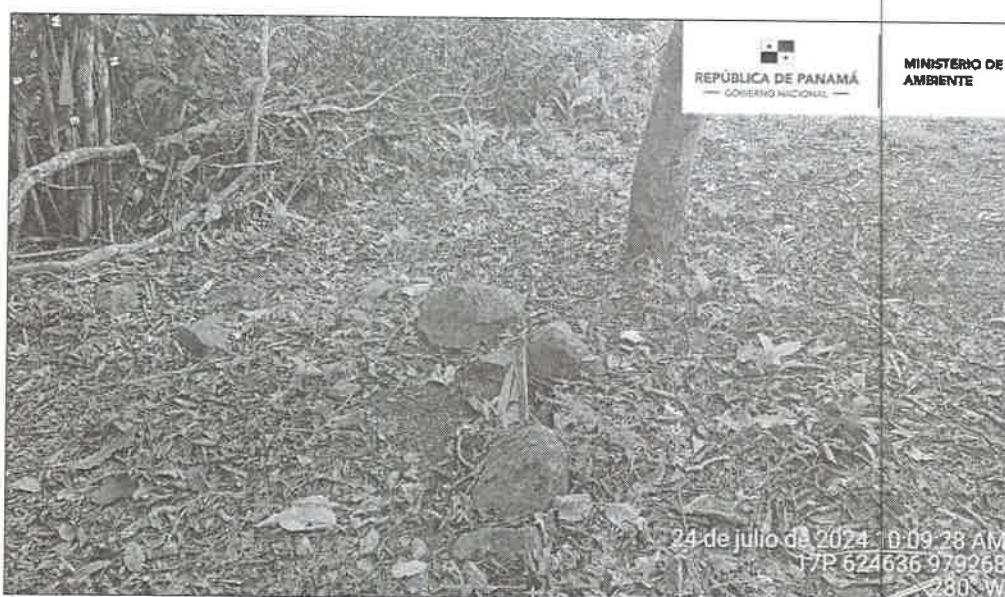
Imagen 5. Unos de los puntos donde se realizará la exploración para pozos, indicado por la promotora. Coordenadas 624636 / 979268. *Imagen de la Inspección realizada el 24/07/2024.*

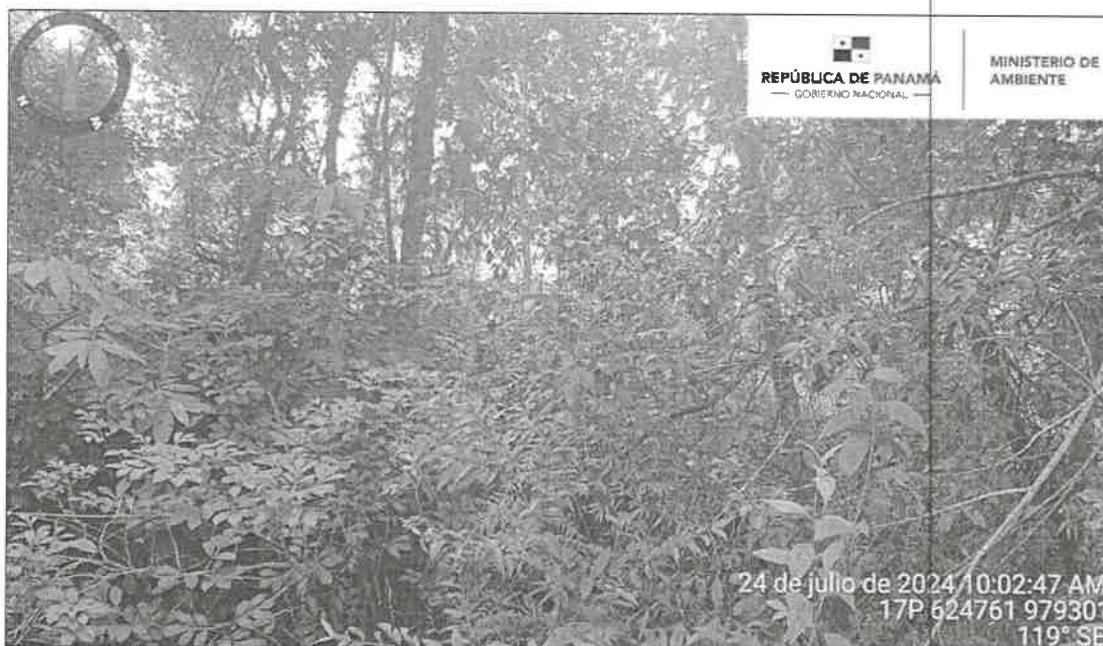
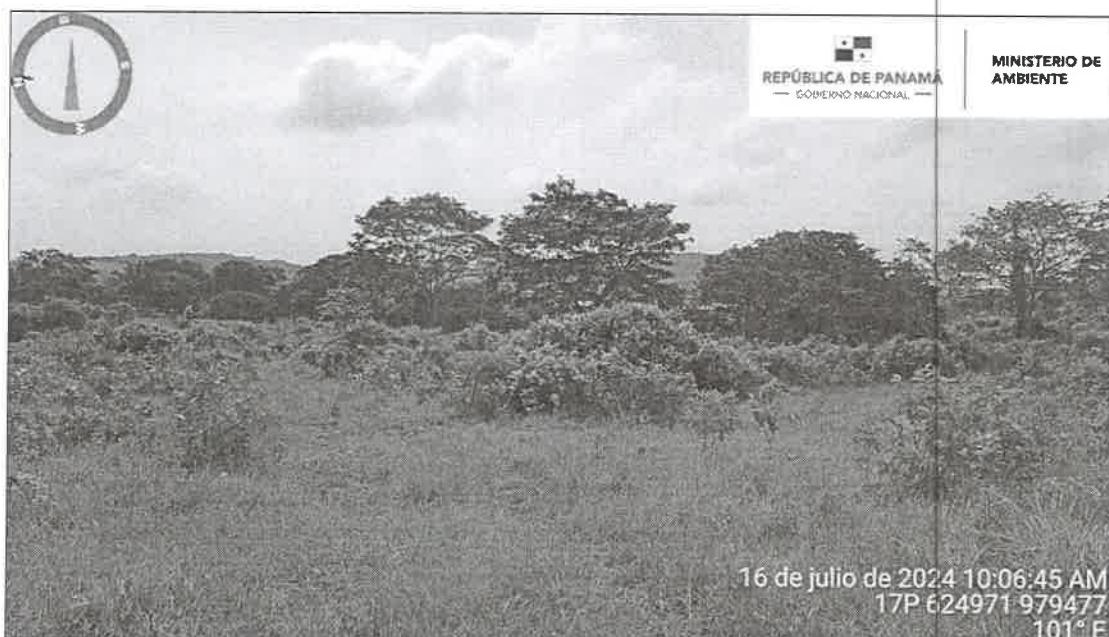
Imagen 6 y 7. Se observa la vegetación del polígono del proyecto. Conformada por bosque secundario joven (rastrojo), gramínea (pasto), árboles aislados.
Imagen de la Inspección realizada el 16/07/2024.

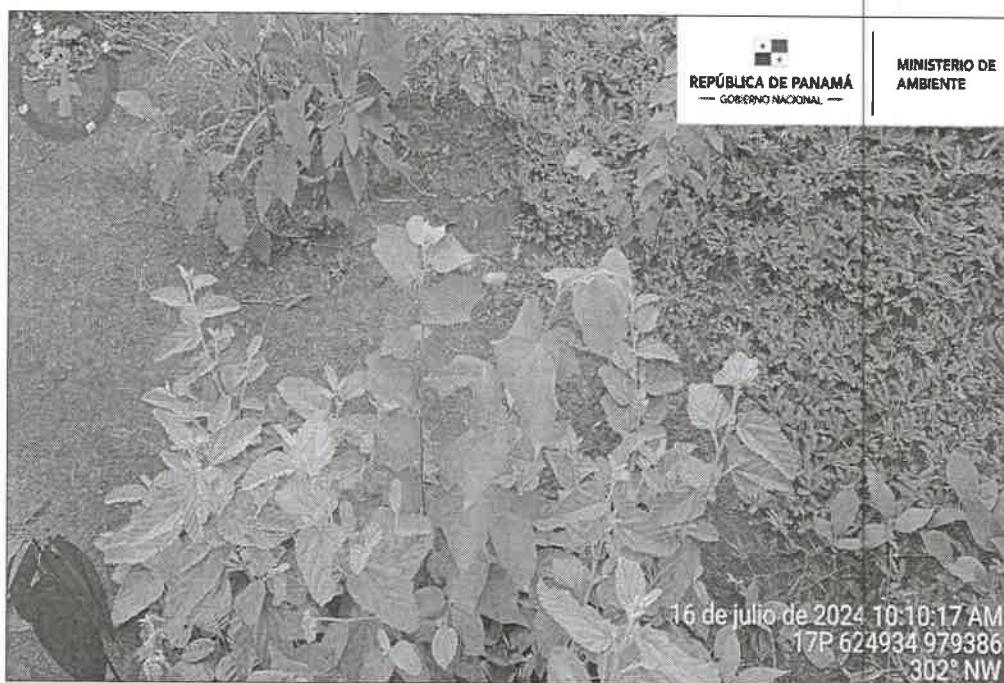
Se inicia el recorrido en un sector del polígono, donde se nos indica un punto de hallazgo arqueológico, sin embargo el mismo no estaba marcado o señalizado. Dentro del EsIA se indica que se hallaron tres sectores con presencia de material cerámico.

Imagen 8. Según el equipo consultor, ubicación de uno de los puntos de hallazgo arqueológico. *Imagen de la Inspección realizada el 16/07/2024.*

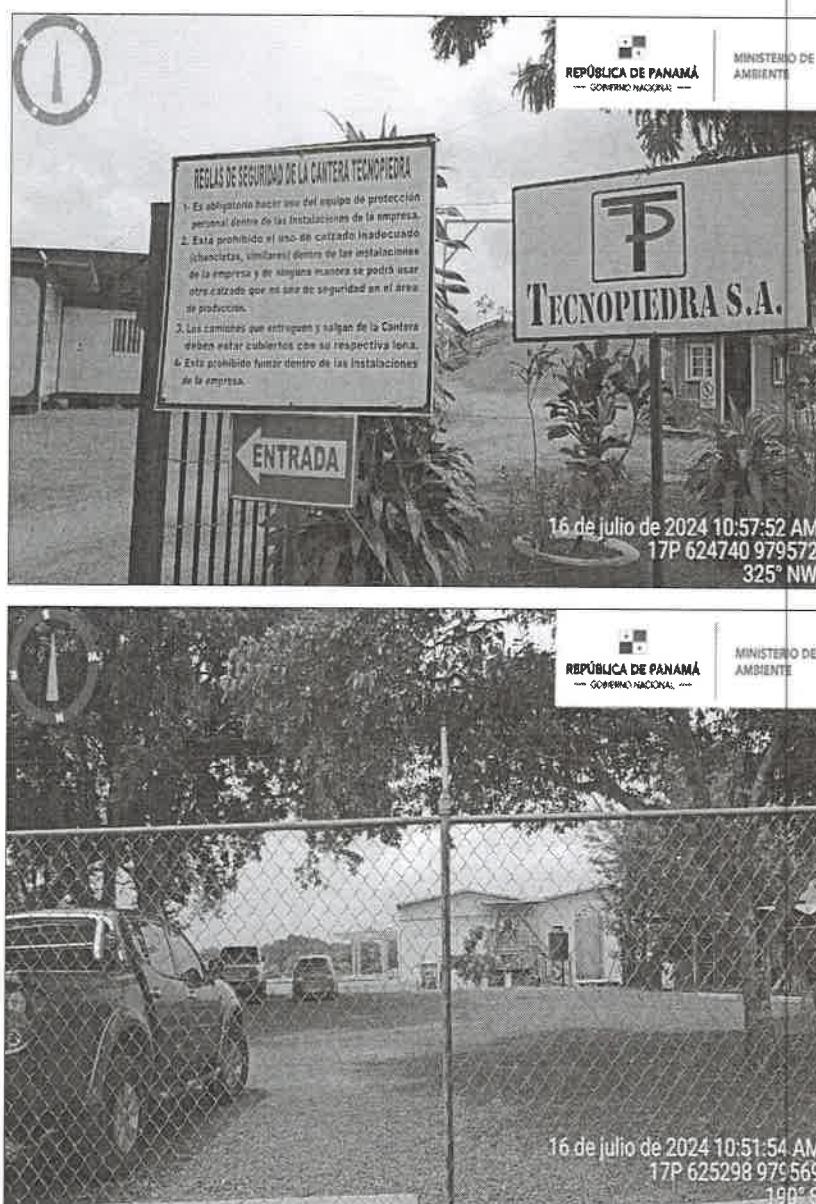
Se observó que el polígono del proyecto se ubica cercano a la Cantera TECNOPIEDRAS y la empresa SCI SOLUCIONES CONSTRUCTIVAS.

Imagen 9 y 10. Empresas cercanas al sitio donde se desarrollará el futuro proyecto. *Imagen de la Inspección realizada el 16/07/2024.*

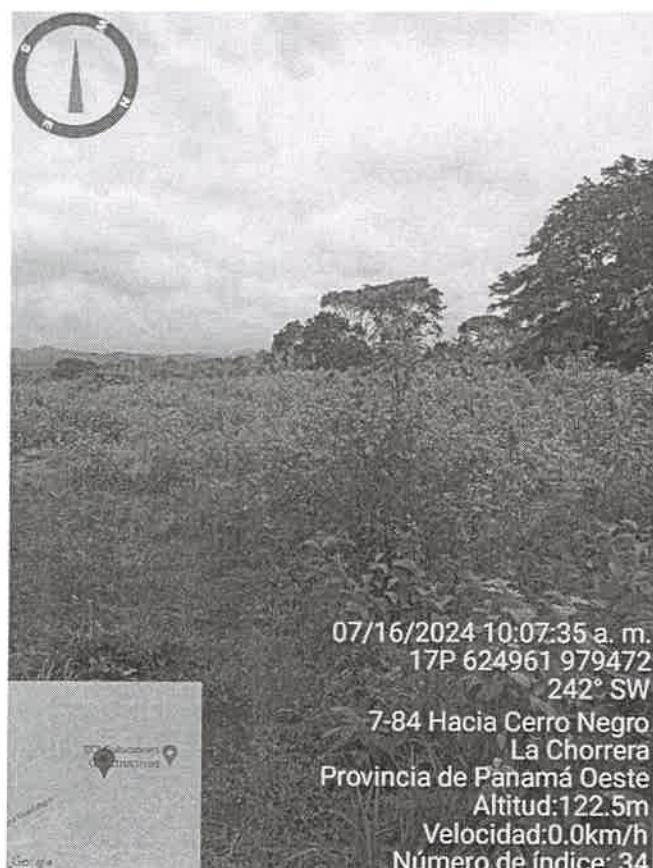
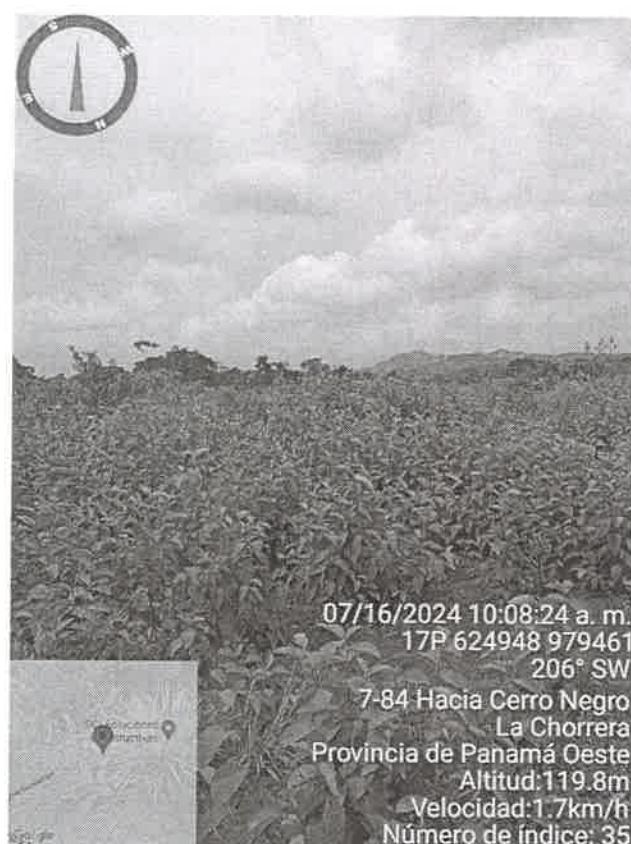
EVIDENCIA FOTOGRÁFICA

El área donde se pretende desarrollar el proyecto está conformada por un bosque secundario joven, rastrojo, pasto para la alimentación de ganado y árboles aislados.

- Cancelar Pago en Concepto de Indemnización Ecológica.

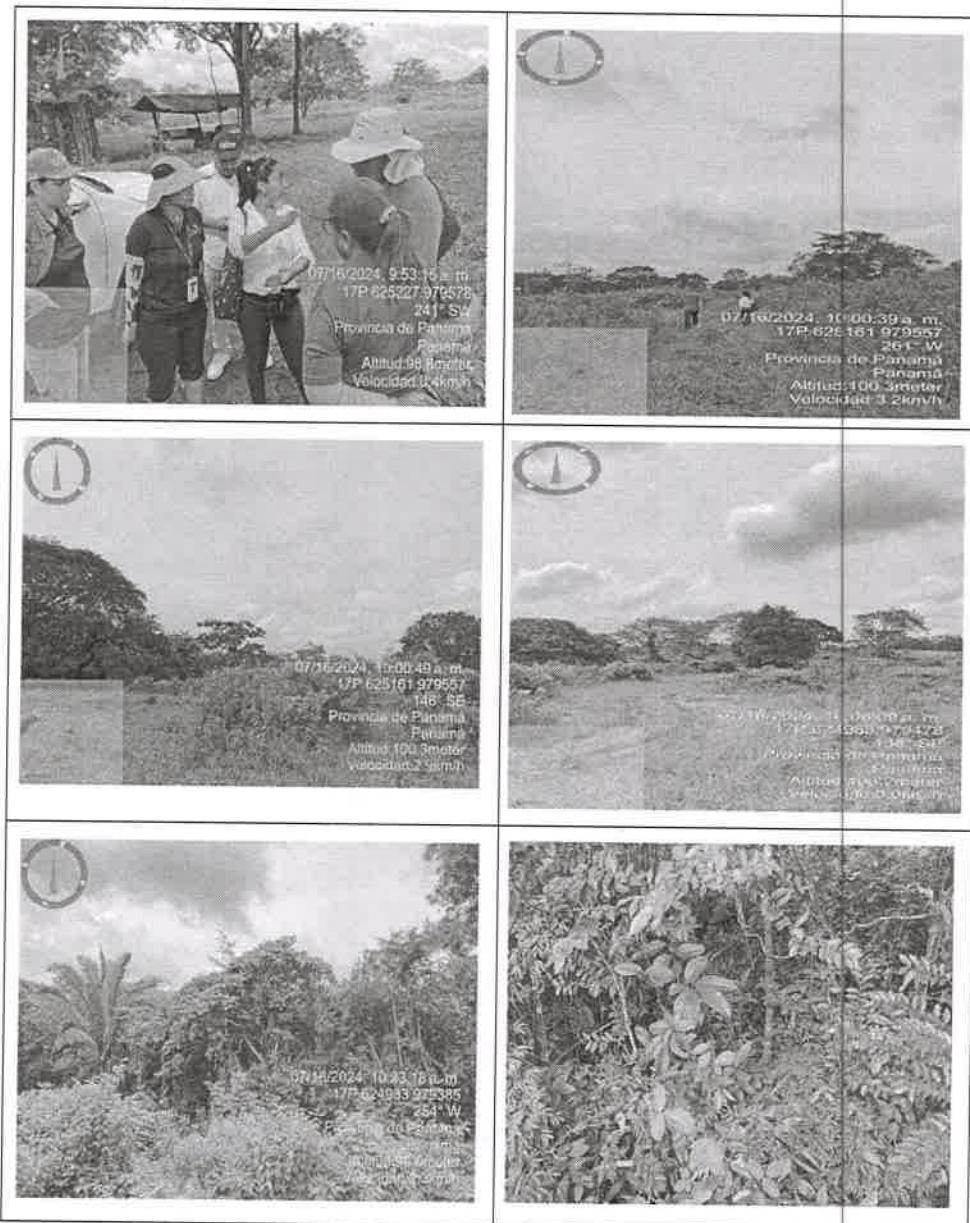
Evidencia fotográfica del sitio

VEGETACION:	La vegetación existente en el área de influencia del proyecto si apreciamos un bosque uniforme propio de un rastrojo, árboles distantes y cercas vivas.
RECURSO HIDRICO:	Dentro del proyecto, no encontramos fuente hídrica
FAUNA SILVESTRE:	Se escuchó el cantío de algunas avifaunas a lo largo del proyecto como (Águila, perico) volando en el área.
TOPOGRAFIA:	El terreno donde se desarrollará el proyecto presenta una topografía muy variada, teniendo pendientes naturales de hasta 52% en las zonas más quebradas con cotas de hasta 121.00

1. En el momento de la inspección se escuchó y se observó la presencia de avifauna.
2. El área a utilizar para el Proyecto "RESIDENCIAL LA LAJITA" es de 32 ha.
3. La quebrada donde el Proyecto tiene plasmado realizar las descargas de aguas residuales ese encuentra totalmente seca.

- 1- De ser aprobado este proyecto la Empresa Promotora deberá tomar las medidas necesarias de presentarse animales de vida silvestre en el área de influencia del proyecto y deberá proceder conforme a lo señalado en la Resolución AG 0292-2008 en cuanto al rescate y reubicación, el cual deberá coordinar el área donde reubicara la especie, así como también la documentación la cual deberá ser entregada a la Sección de Áreas Protegidas y Biodiversidad, del Ministerio de Ambiente, Dirección Regional de Panamá Oeste.
- 2- De ser aprobado el EsIA, advertir a la promotora "LA LAJITA, S.A.", realizar inducciones periódicas a sus colaboradores, en materia de caza para evitar actividades que vayan en contra de la Ley 24 del 7 de junio de 1995 y la Resolución AG 0292-2008 .
- 3- Remitir el presente Informe Técnico de Inspección Campo, a la Sección de Evaluación de EsIA

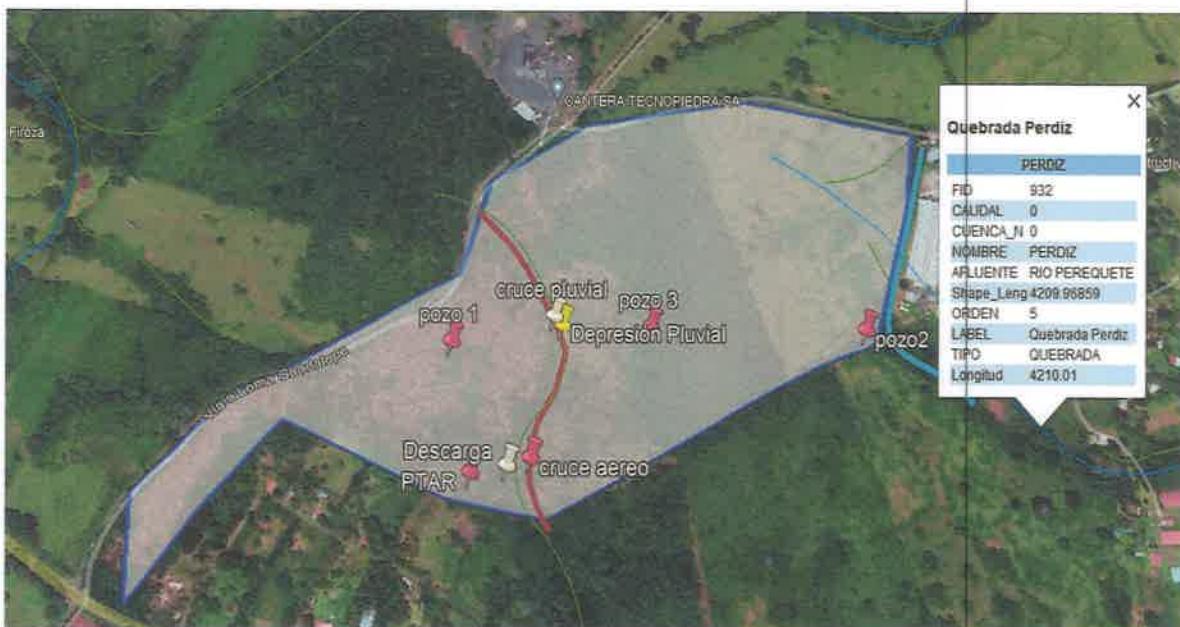
Cabe señalar que la fuente hídrica denominada quebrada El Águila, se encuentra a unos 500 metros aproximadamente referente al punto de descarga de la PTAR del proyecto en evaluación.

Imagen No. 1. Vista satelital de Google Earth Pro, donde se muestra polígono evaluado del proyecto RESIDENCIAL LA LAJITA y su colindancia con la quebrada Perdiz.

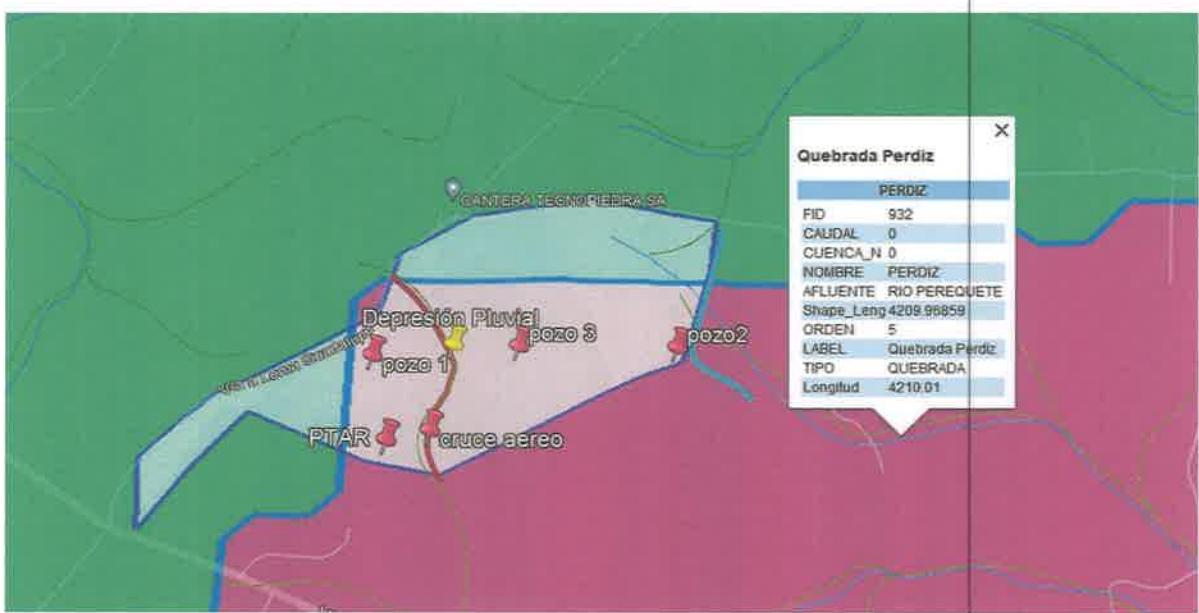
Imagen No. 2: Se observa que la huella del proyecto se encuentra entre las cuencas N° 138 y 140.

- Que el área donde se pretende realizar el proyecto antes mencionado, se ubica dentro de las cuencas hidrográficas No. 138 (Ríos entre el Antón y el Caimito) y No. 140 (Río Caimito).

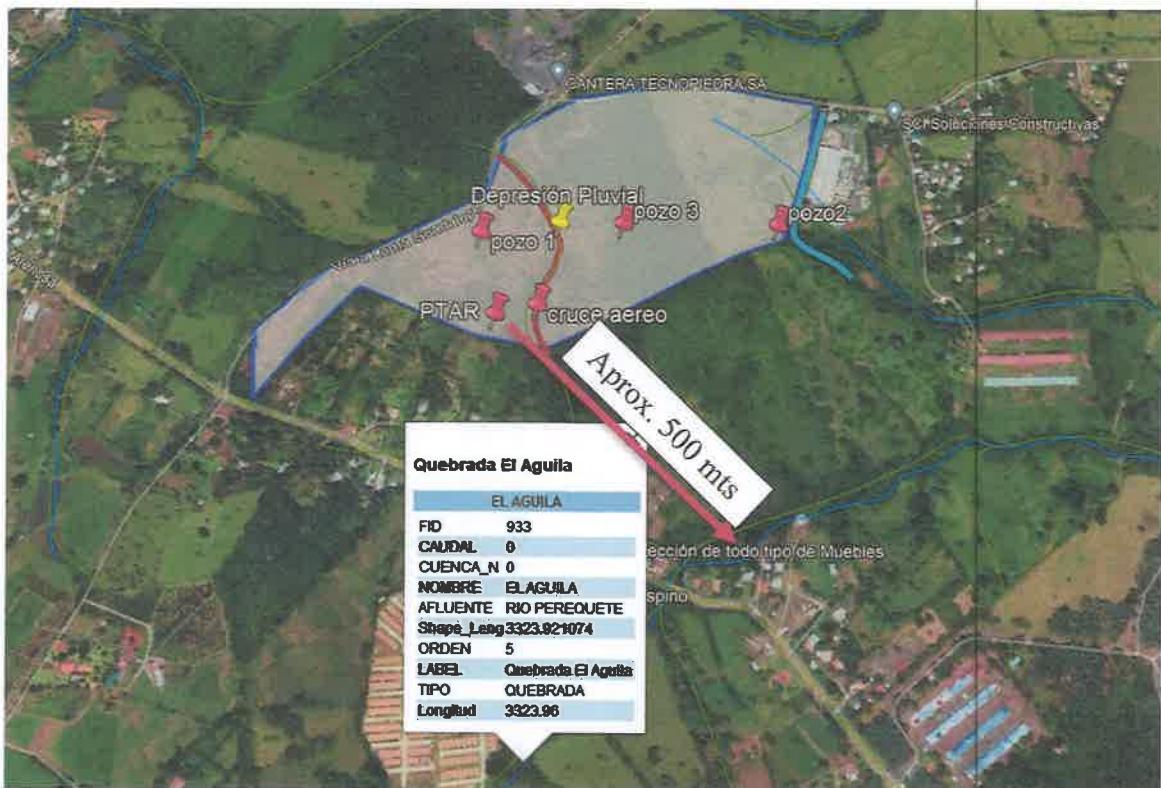
Imagen No. 3: La fuente hídrica quebrada El Águila se encuentra a una distancia de 500 mts. del punto de descarga de la PTAR.

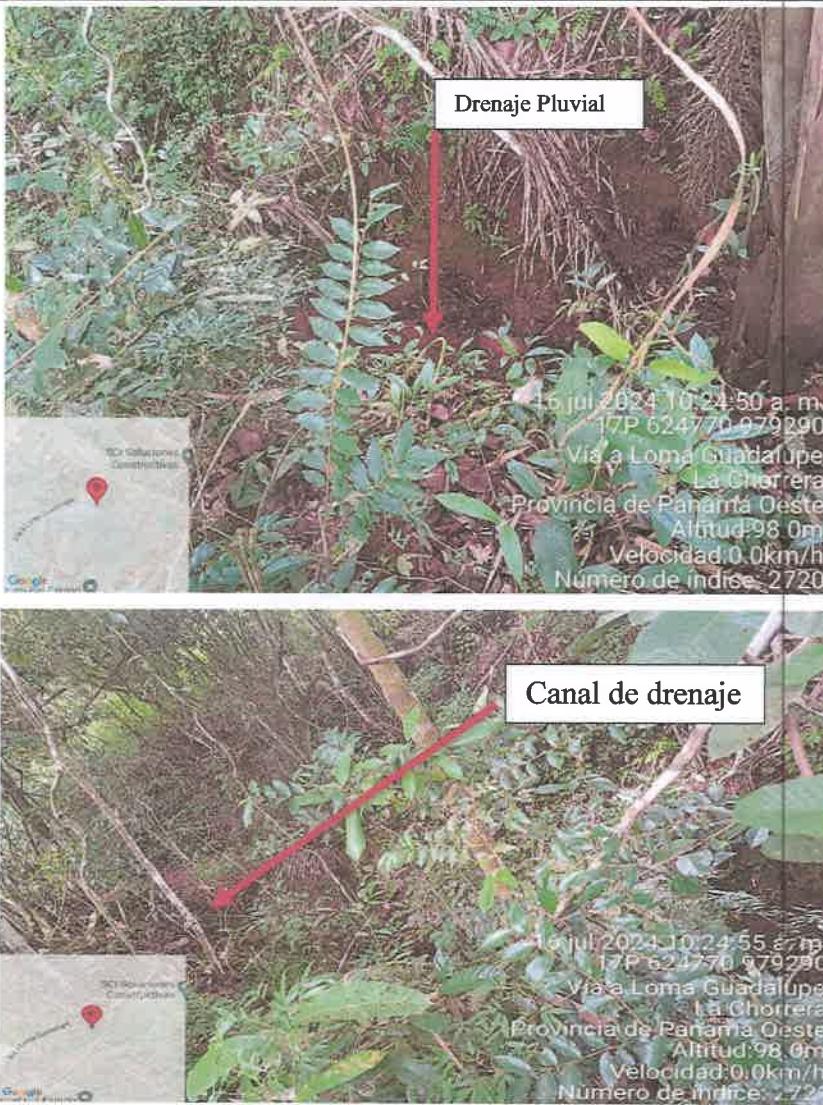
Se observa en campo que el proyecto es atravesado por una gran depresión pluvial, donde la topografía existente tiene inclinación hacia el mismo, con una profundidad de tres (3.00) metros aproximadamente, que conduce las aguas de lluvia hasta la quebrada El Águila. Al momento de la inspección la misma no mantenía flujo de agua ni se observan características biofísicas que puedan indicar que sea un cuerpo de agua natural.

Imagen No. 4 y 5. Se observa área de drenaje pluvial que atraviesa el área del proyecto.

- Que dentro de la huella del proyecto no discurre ningún cuerpo de agua superficial (ríos, quebradas o lagos).
- Que dentro de la huella del proyecto discurre un drenaje pluvial que conduce las aguas de lluvia hasta la quebrada El Águila.
