# REPORTE DE MUESTREO Y ANÁLISIS DE AGUA SUPERFICIAL

## INVERSIONES LOS TRES, S.A. Complejo Deportivo San Joaquín, Pedregal, Provincia de Panamá

FECHA DE MUESTREO: 22 de abril de 2024  
FECHA DE ANÁLISIS: Del 22 de abril al 02 de mayo de 2024  
NÚMERO DE INFORME: 2024-208-111-001  
NÚMERO DE PROPUESTA: 2024-208-001v1  
REDACTADO POR: Ing. Yoeli Romero  
REVISADO POR: Licdo. Alexander Polo

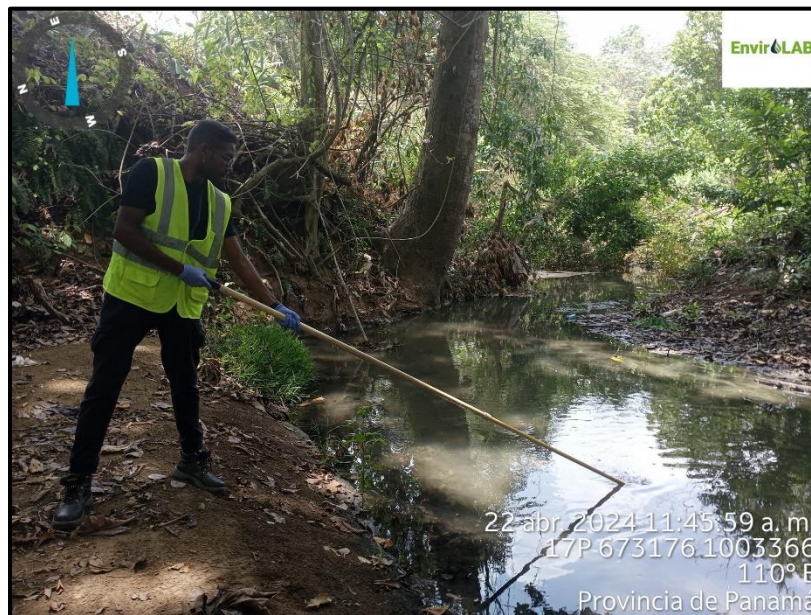
**Quebrada Salsipuedes**

Identificación de la Muestra	03521-24
Nombre de la Muestra	Quebrada Salsipuedes
Coordenadas	17P 676871 UTM 1008086
