ESTUDIO DE IMPACTO SOBRE LOS RECURSOS ARQUEOLÓGICOS

**PROYECTO:
CONSTRUCCION DE COMPLEJO DEPORTIVO
CULTURAL Y DE SERVICIOS MÚLTIPLES DE LA
COMUNIDAD DE SAN JOAQUÍN**

**UBICACION:
SAN JOAQUIN, COREGIMIENTO DE PEDREGAL,
DISTRITO Y PROVINCIA DE PANAMA.**

**PROMOTOR:
MUNICIPIO DE PANAMA**

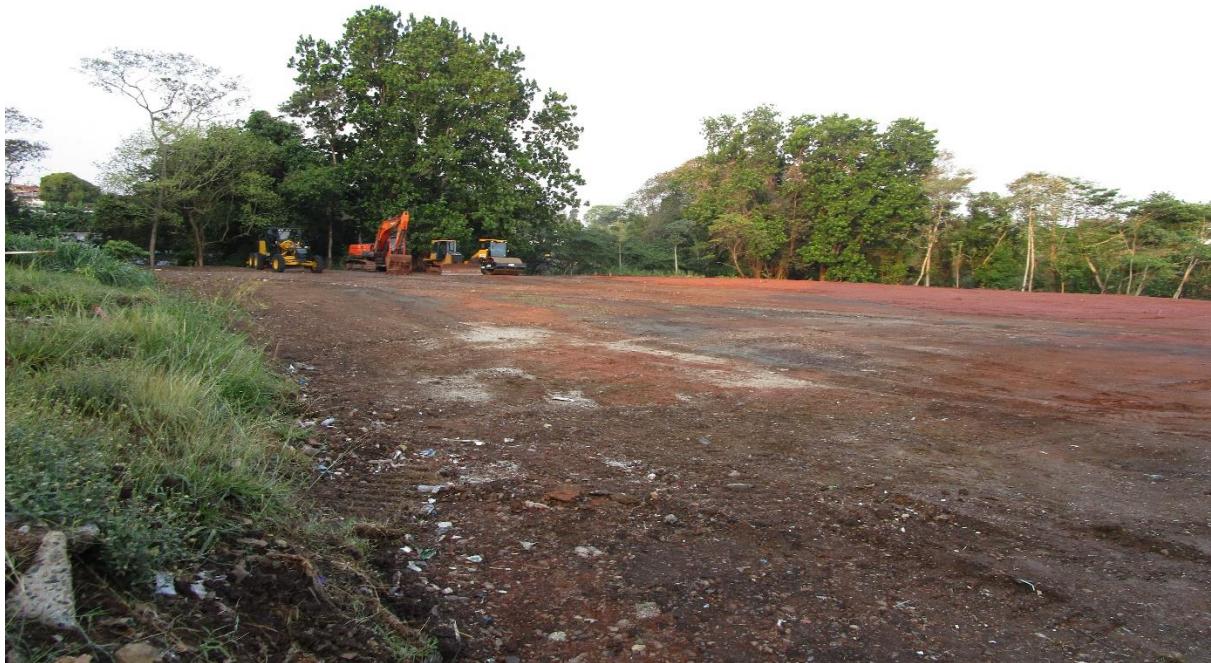
FOTO 2. VISTA DEL TERRENO DONDE SE DESARROLLARÁ EL PROYECTO DONDE SE OBSERVA QUE HA SIDO REMOVIDO Y RELLENADO.

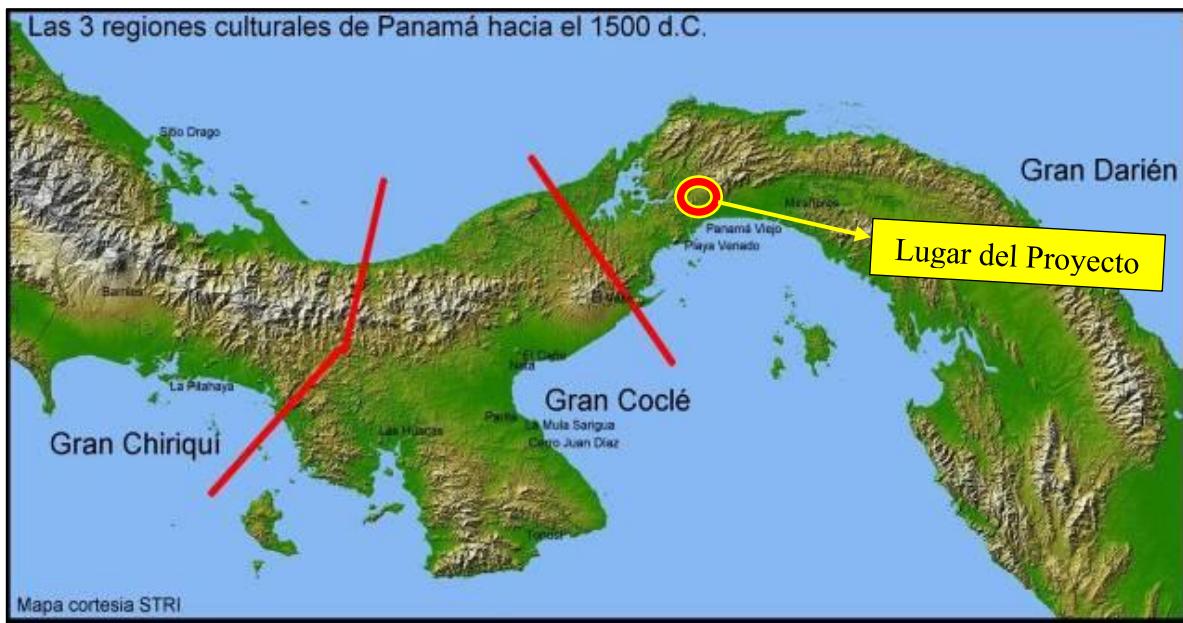
Figura 3. Ubicación de sitios arqueológicos y división de las Regiones culturales de Panamá durante la Época Prehispánica.

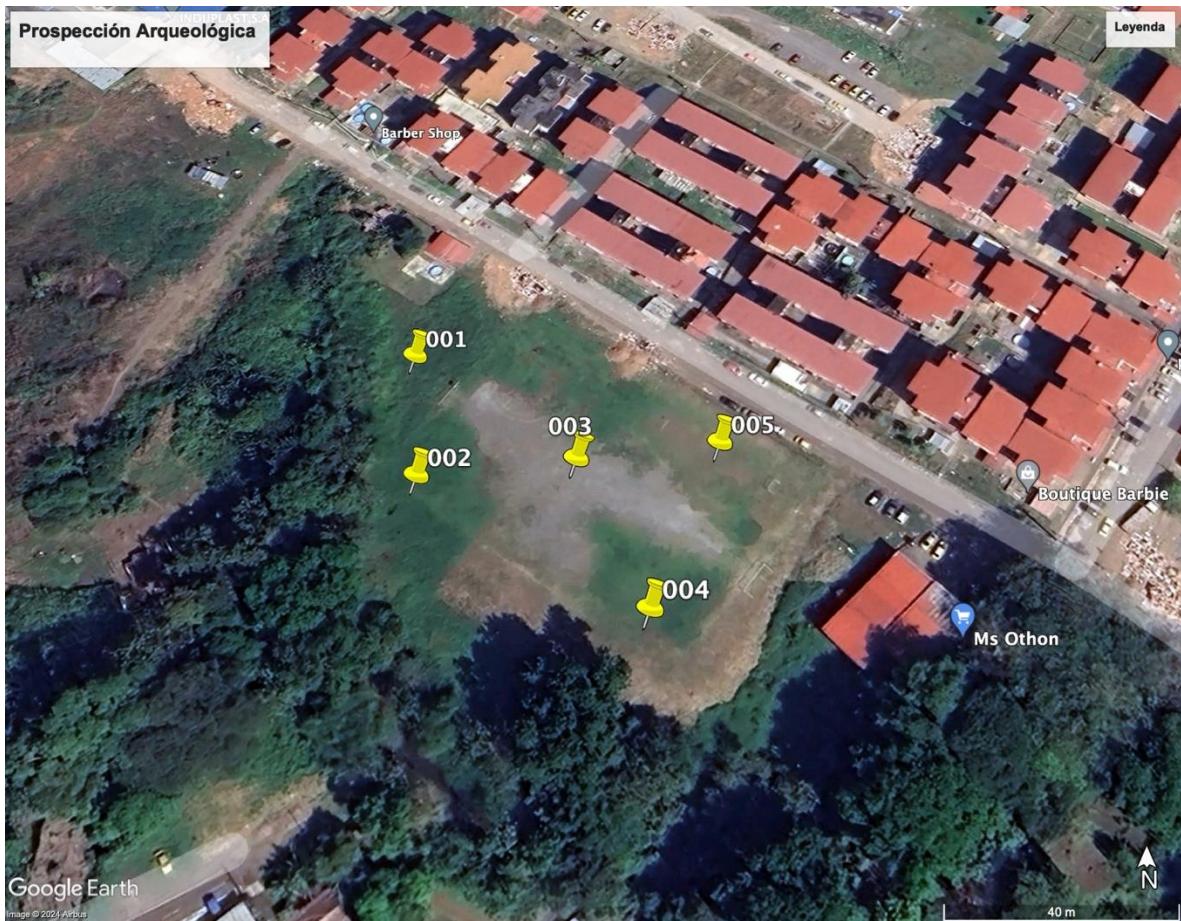
Puntos de sondeos realizados

Se recorrió el terreno para la inspección ocular del sitio, donde se decidió hacer sondeos en cinco puntos del área de proyecto ya que el mismo está totalmente intervenido por actividades de rellenos estos dos sondeos fueron georreferenciados con sus respectivas coordenadas. Aquí se presenta los más representativos efectuados .

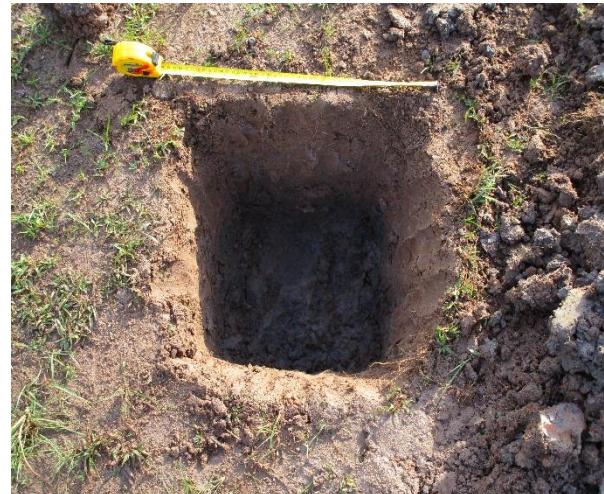
Sondeo 1: Este sondeo se ubicó en las coordenadas UTM: E673202, N1003436 y la elevación de 24 msnm. Se preparó una cuadricula de 30 x 30cm., con una profundidad de 20cm. Del 0 – 12cm es la capa superior, color del suelo es crema suelto y mezclado con tosca. Del 12 – 20cm suelo color entre rojizo y crema, mezclado entre tosca. Tierra removida. En este sondeo no hubo ninguna evidencia de material cultural.

Foto 3. Se observa el Sondeo 1 . Foto:
A. Pérez Y.

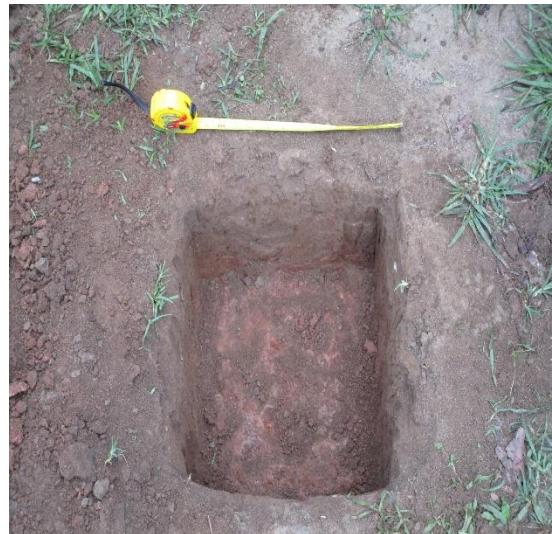
Sondeo 2: Este sondeo se ubicó en las coordenadas UTM WGS84: E673267, N1003444 y en una elevación de 24msnm. Se abrió con una cuadricula de 30 x 30cm., y con una profundidad de 20cm. Del 0 – 10cm, es la capa superior, color del suelo es entre chocolate y crema, Del 10 – 20cm., color del suelo es crema mezclado con tosca y a este nivel inicia el suelo estéril.

En este sondeo no se observó ningún material cultural.

Foto 4. Acabado del Sondeo 2. Foto: A. Pérez Y.
