REF: Investigación en Sitio –Tanque de Almacenamiento de Agua Almirante

Investigación en Sitio

## TANQUE DE ALMACENAMIENTO DE AGUA ALMIRANTE

*Preparado para:*  
*Constructora ININCO, S.A.*

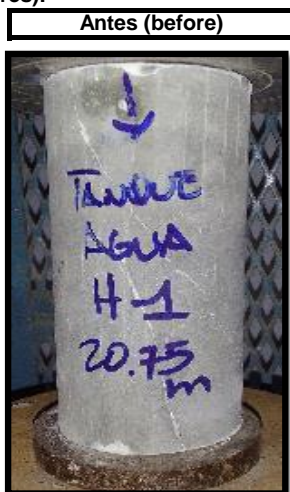
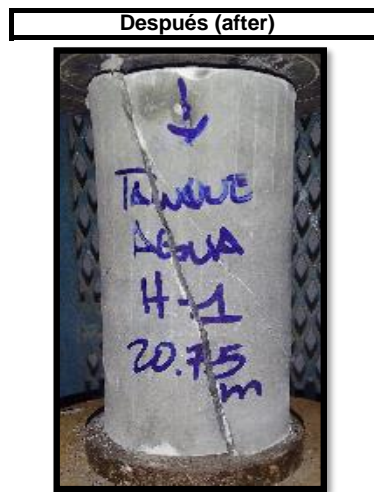
### Fotos (Pictures):

Carga de falla (Failure load)	17.79 kN
Esfuerzo a compresión (Compressive strength): $\sigma =$	6.09 MPa
Tiempo de carga (load time)	5.20 min
Módulo de Young E 50%	1069 MPa
Deformación axial (axial strain): $\epsilon =$	6.10E-03

falla en muestra de roca interna.
