# *Estudio de Impacto Ambiental*

PROYECTO: EDIFICIO RESIDENCIAL AWA BY LIVING.

**Localización:** Calle 42, Corregimiento de BELLA VISTA, Distrito de Panamá, Provincia de Panamá.

Panamá, 11 de JULIO de 2024.

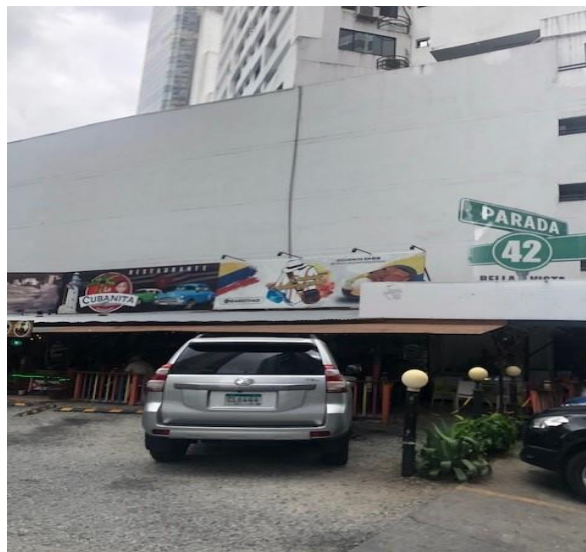
**Foto No.4.1:** Vista panoràmica de los pequeños restaurantes, conocidos como Parada 42 en la Calle 42 Este, Bella Vista. Observar el área de estacionamientos de gravilla y l pared blanca que será el lindero Oeste del Proyecto Edificio Residencial AWA by Living. Foto tomada por el consultor el 16/02/24.

Actualmente es un lote está ocupado por pequeños restaurantes, conocidos como Parada 42, área de estacionamientos de gravilla, área pavimentada, como se puede observar en las siguientes fotos Nos 4.1, 4.2 y 4.3, con este proyecto se da continuidad paisajística a la Calle 42 Este.

En la siguiente foto No. 4.1 se observa visualmente la situación actual, que cambiará notablemente con este proyecto. En la foto No. 4.2 se observa los pequeños comercios que se desarrollan en el área de influencia del proyecto.

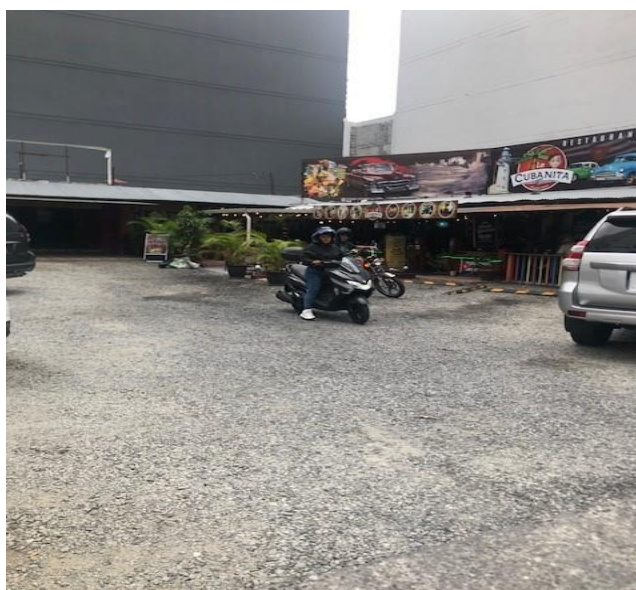
**Foto No.4.2.** Vista panoràmica del área de estacionamientos y de acceso a los pequeños restaurantes. Observar la topografía del lote, actualmente con una capa de gravilla. Foto tomada por el consultor el 16 de febrero de 2024.

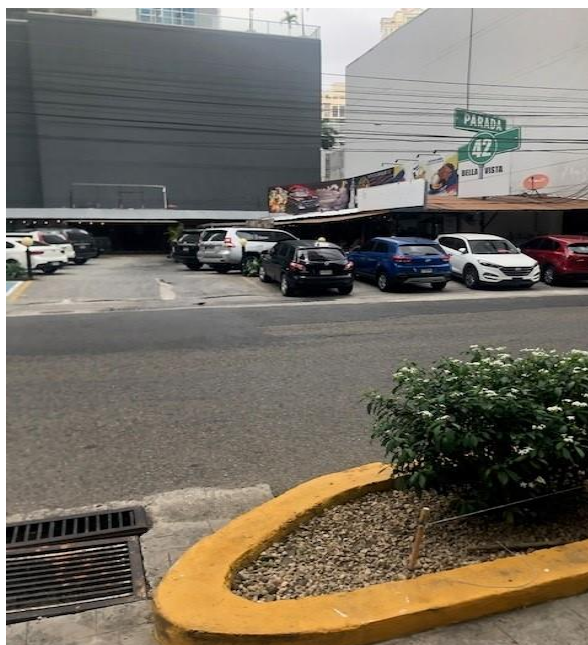
**Foto No.4.3.** Vista del lote del proyecto desde la Calle 42 Este, observar: los vehículos de clientes de los restaurantes, la topografía del lote, el acceso a los restaurantes, la pared negra del Lindero norte del proyecto y la pared blanca del Lindero Este. Foto tomada por el consultor el 16 de febrero de 2024.

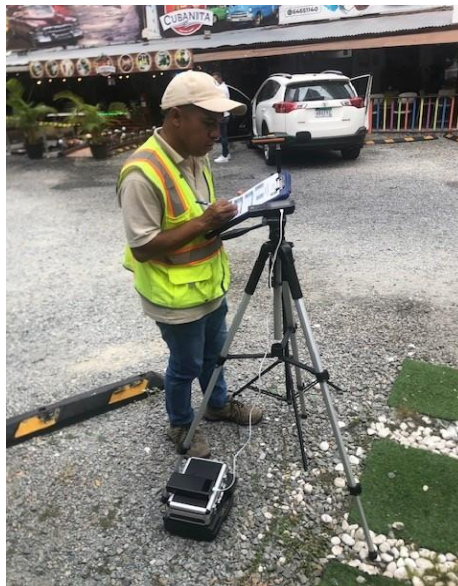
**Foto No. 4.4** Técnico de Aqualabs realizando mediciones ambientales. Observar el equipo y vestuario del técnico. **Fuente:** Mediciones Ambientales. Aqualabs. Febrero de 2024.

En el siguiente cuadro No.4.1, personal, insumos y equipos, en la etapa de Planificación y en la foto No.4.4, técnico realizando mediciones de parámetros ambientales. Fotos 4.5 y 4.6, máquina de suelos.

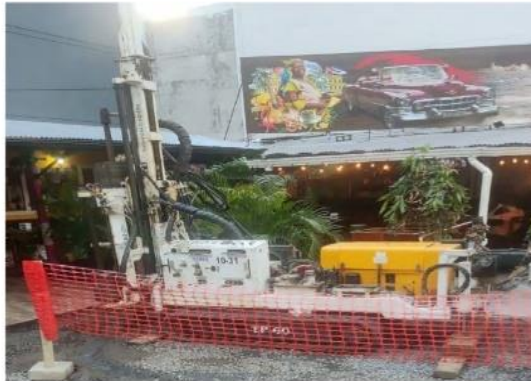
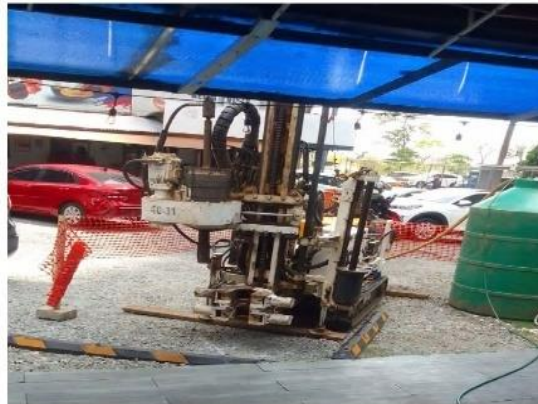
CONDICIÓN DEL SITIO AL MOMENTO DE REALIZAR LAS PERFORACIONES

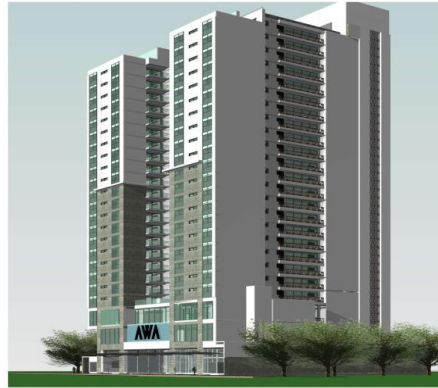
Imagen No. 4.4. Perspectiva del Proyecto Edificio Residencial AWA By Living.

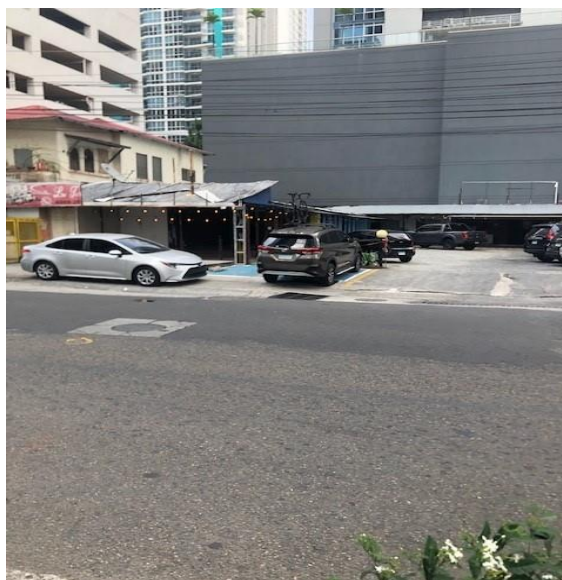
**Foto No.5.2.** Residencia unifamiliar, colindancia por el lado izquierdo del terreno, Oeste, lote 355 mirando desde la Calle 42. Foto tomada por el consultor. 16 de febrero de 2024.

Ver fotos Nos. 5.2, 5.3 y 5.4 Para una visualización de la colindancia.

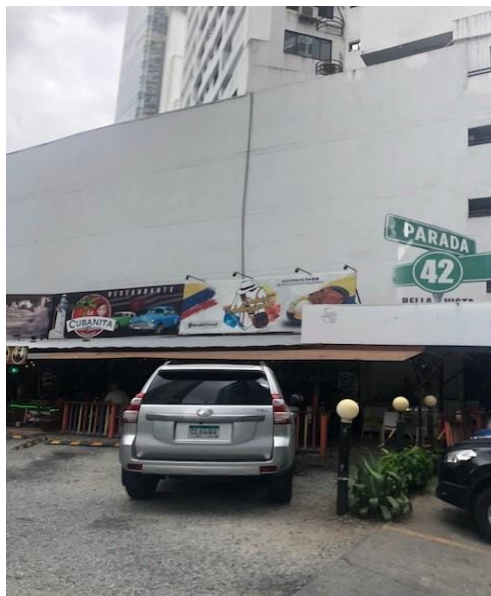
**Foto No.5.3.** Pared de Edificio de apartamentos, colindancia lado derecho, Este, lote 358 mirando desde la calle 42. Foto tomada por el consultor 16 de febrero de 2024.

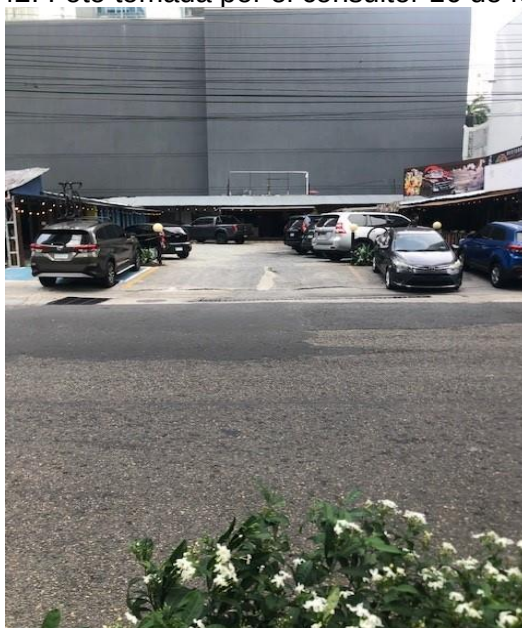
**Foto No.5.4.** Colindancia en la parte posterior, Norte del lote de la finca 7664. Foto tomada por el consultor. 16 de febrero de 2024.

La topografía del terreno actual es plana como se observa en la foto No.5.4

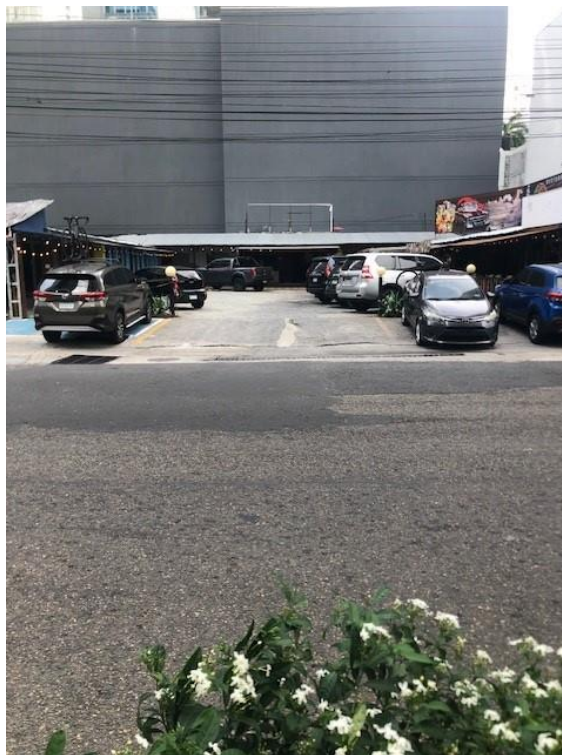
**Foto No. 5.5.** Vista panorámica de la topografía del terreno. Foto tomada por el consultor. 16 de febrero de 2024.

Por la altura del Edificio del Proyecto AWA by Living, las fundaciones serán profundas tipo pilotes, para colocarlos ya sea mediante hincado en el sitio o vaciados de concreto, será necesaria una excavación, para adecuar el terreno para desarrollar una adecuada operación con seguridad y efectividad.

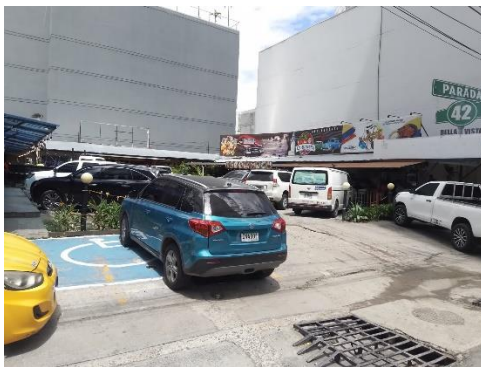
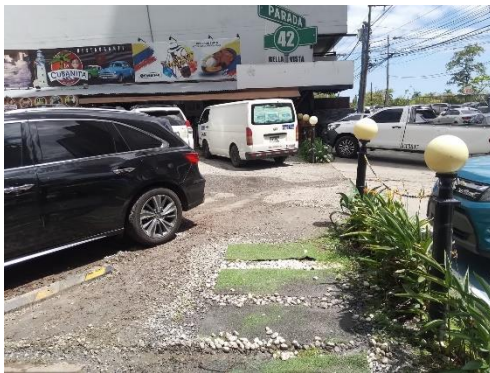
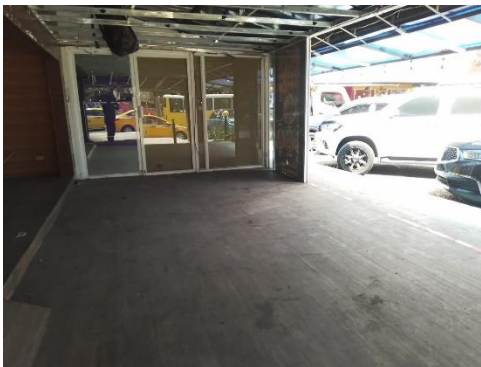
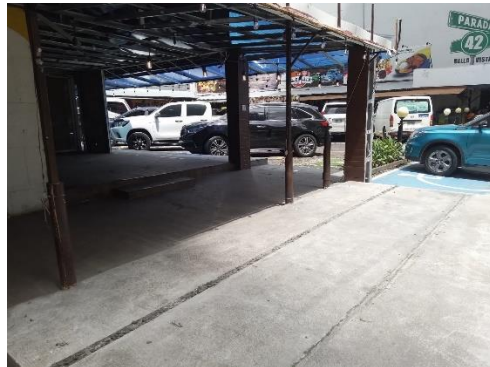
**Fotos N° 7, 8, 9, 10, 11, 12, 13 y 14:** Vista general. Tramo prospectado. Terreno plano alterado en su totalidad por construcciones modernas y ubicado en sector citadino urbanizado.

Durante el desarrollo de la prospección en los 1,100.80 m<sup>2</sup> de superficie del terreno e instalaciones se comprobó que está totalmente alterado debido a la infraestructura moderna existente dado que el área del proyecto está ubicada en sector urbanizado en el centro de la ciudad. Debido a estas condiciones, no fue posible realizar los pozos de sondeo, por lo tanto, no se logró hallazgos a nivel superficial ni subsuperficial.

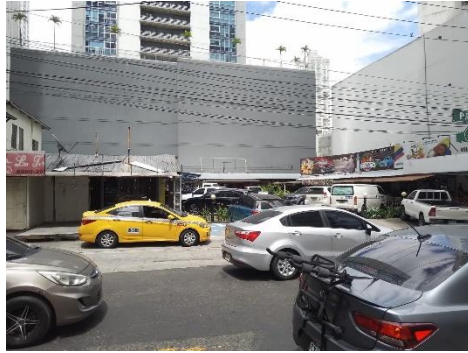
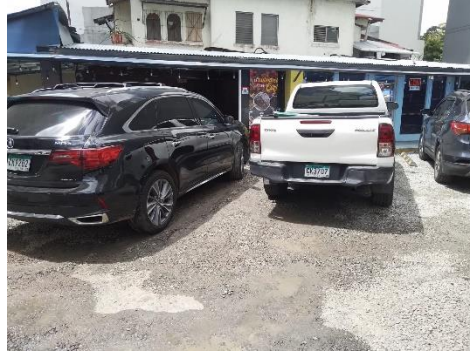
**Fotos N°1, 2, 3, 4, 5 y 6:** Vista general. Tramo prospectado. Terreno plano alterado en su totalidad por construcciones modernas y ubicado en sector citadino urbanizado.

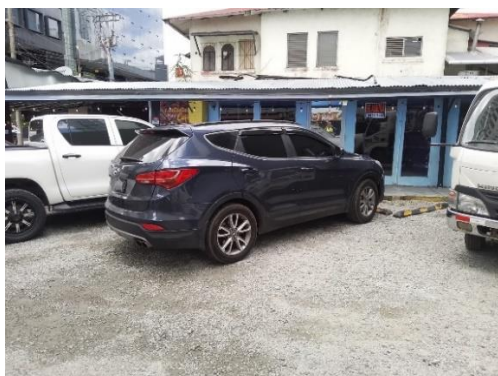
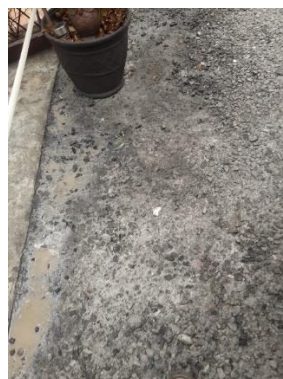
**Fotos N° 15, 16:** Vista general. Tramo prospectado. Terreno plano alterado en su totalidad por construcciones modernas y ubicado en sector citadino urbanizado. El siguiente cuadro muestra las coordenadas tomadas durante la prospección arqueológica:

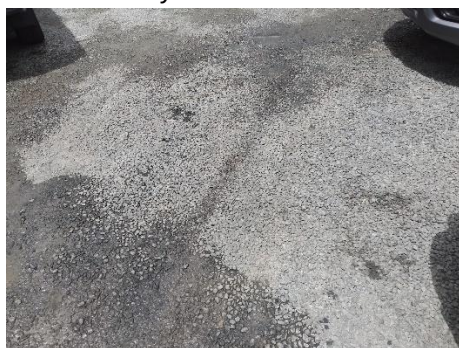
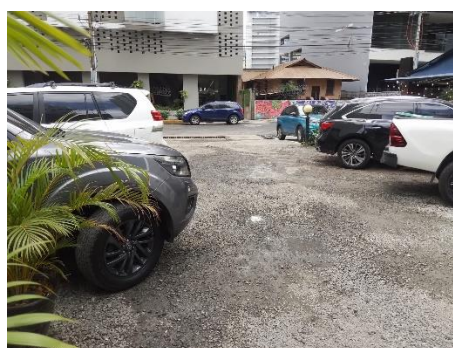
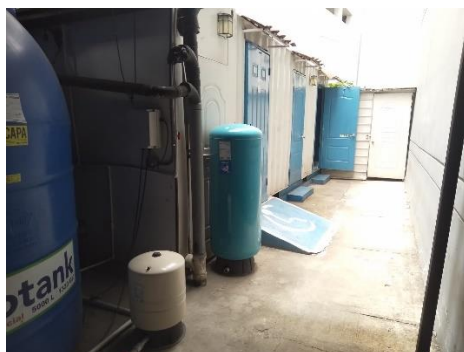
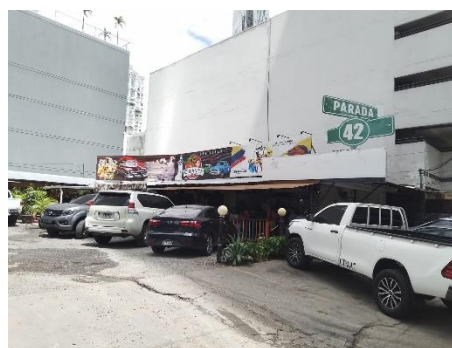
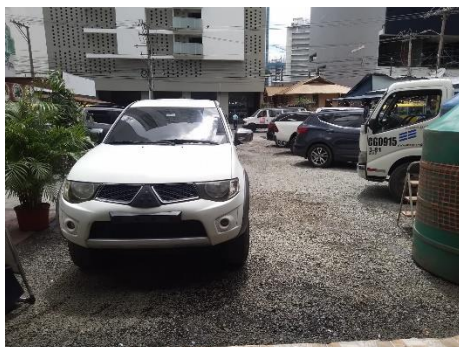
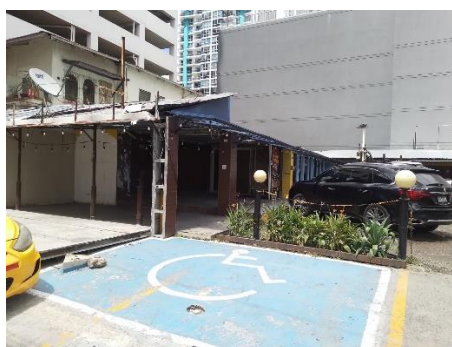
**Fotos N°1, 2, 3, 4, 5 y 6:** Vista general. Tramo prospectado. Terreno plano alterado en su totalidad por construcciones modernas y ubicado en sector citadino urbanizado.

Durante el desarrollo de la prospección en los 1,100.80 m<sup>2</sup> de superficie del terreno e instalaciones se comprobó que está totalmente alterado debido a la infraestructura moderna existente dado que el área del proyecto está ubicada en sector urbanizado en el centro de la ciudad. Debido a estas condiciones, no fue posible realizar los pozos de sondeo, por lo tanto, no se logró hallazgos a nivel superficial ni subsuperficial.

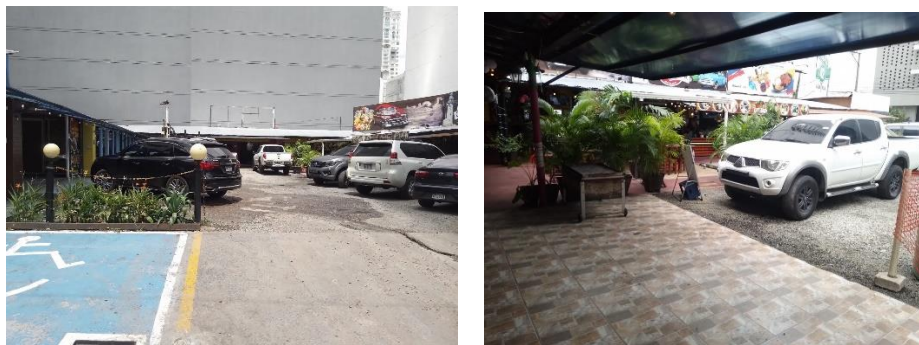
**Fotos N° 7, 8, 9, 10, 11, 12, 13 y 14:** Vista general. Tramo prospectado. Terreno plano alterado en su totalidad por construcciones modernas y ubicado en sector citadino urbanizado.

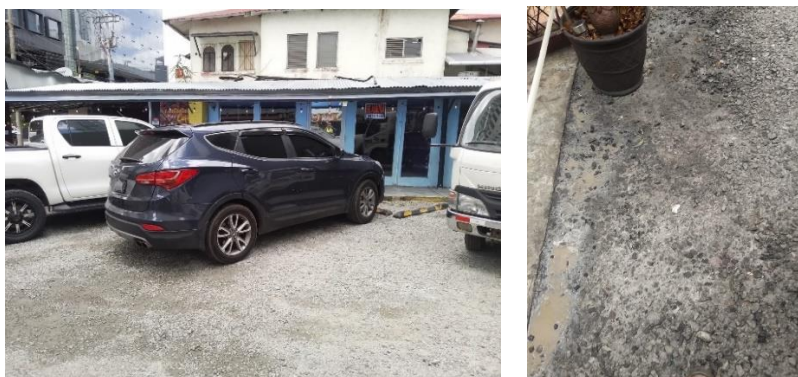
**Fotos N° 15, 16:** Vista general. Tramo prospectado. Terreno plano alterado en su totalidad por construcciones modernas y ubicado en sector citadino urbanizado.
