MINISTERIO DE AMBIENTE
DIRECCIÓN REGIONAL DE VERAGUAS
SECCIÓN DE EVALUACIÓN DE IMPACTO AMBIENTAL

INFORME TÉCNICO DE INSPECCIÓN No. 028-2024.

PROYECTO:	CONSTRUCCIÓN DE GALERAS DE POLLO DE ENGORDE-LOS PINOS		Categoría: I
PROMOTOR:	AGROGANADERA LAS PALMERAS, S.A.		
REPRESENTANTE LEGAL:	FULVIA ALICIA BÓSQUEZ DE VARGAS		
LOCALIZACIÓN DEL PROYECTO:	LA SUBIDITA, CORREGIMIENTO DE LA PEÑA, DISTRITO DE SANTIAGO, PROVINCIA DE VERAGUAS, REPÚBLICA DE PANAMÁ		
FECHA DE INSPECCIÓN:	26 DE JUNIO DE 2024		
FECHA DEL INFORME:	26 DE JUNIO DE 2024		
PARTICIPANTES:	GLADYS ROJAS	TÉCNICO EVALUADORA DE LA SECCIÓN DE EVALUACIÓN DE IMPACTO AMBIENTAL	MINISTERIO DE AMBIENTE - VERAGUAS
	EDUARDO VILLAR	TÉCNICO EVALUADORA DE LA SECCIÓN DE EVALUACIÓN DE IMPACTO AMBIENTAL	
	ALBERTO CARRIZO	MINISTERIO DE SALUD (MINSA) – DIRECCIÓN NACIONAL DE CONTROL DE ALIMENTOS Y VIGILANCIA VETERINARIA (MINSA – DINACAVV)	
	ERASMO ALEXANDER		
	CASTULO CASTILLO		
	SAMUEL BONICHE	PROTECMA - APOYO DEL PROMOTOR

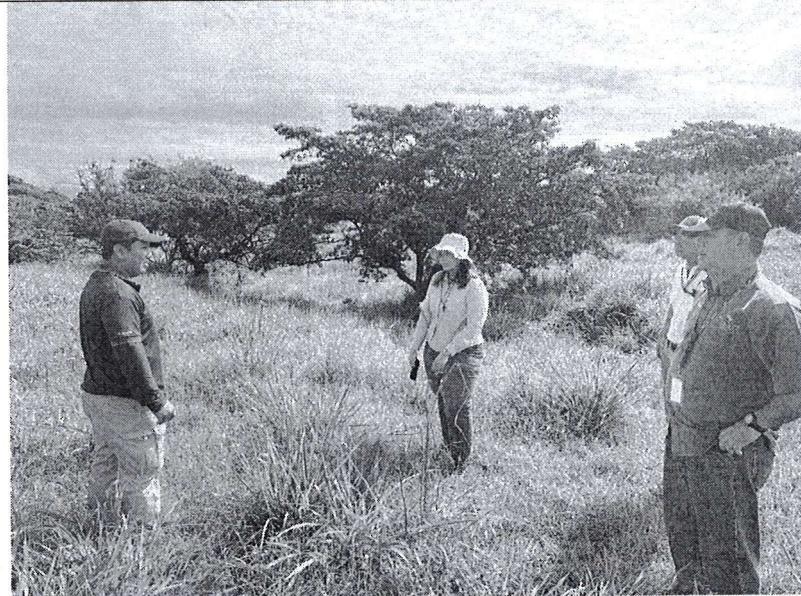
Ilustración 2: Recorrido al polígono del proyecto
Fuente: Inspección realizada el 26/06/2024

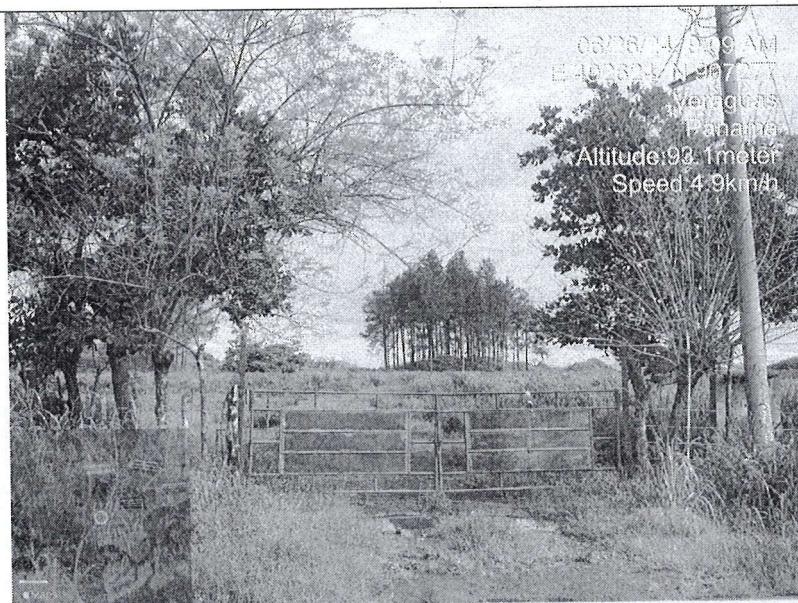
Ilustración 3: Inicio del camino de acceso al polígono del proyecto, a un costado de la carretera principal de La Subidita
Fuente: Inspección realizada el 26/06/2024

- ❖ La calle de acceso al polígono general del proyecto es la calle principal de La Subidita, la cual está conformada por asfalto y, de ser afectada por la construcción del proyecto, será responsabilidad del promotor, arreglarla o mejorarla.

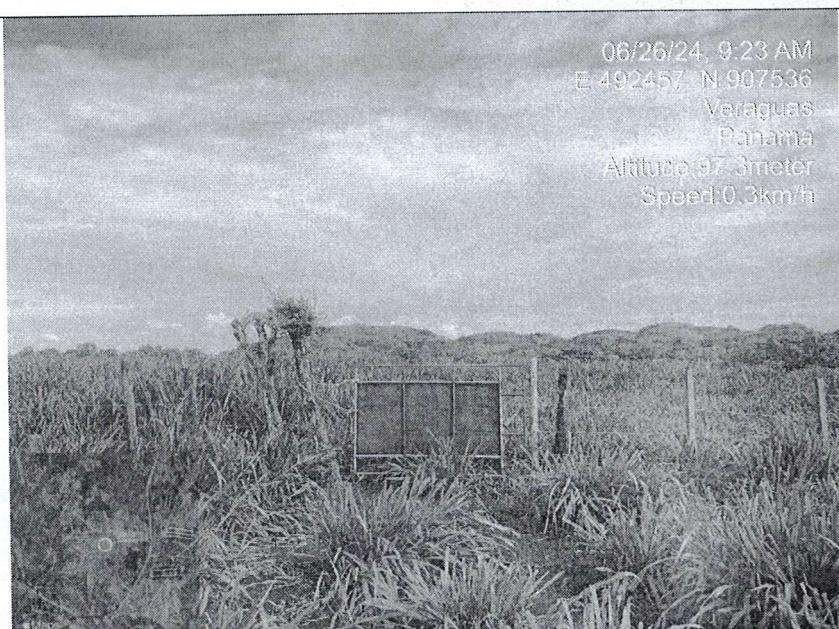
Ilustración 4: Inicio del polígono del proyecto, área en donde se ubicarán las galeras, vivienda y depósito
Fuente: Inspección realizada el 26/06/2024

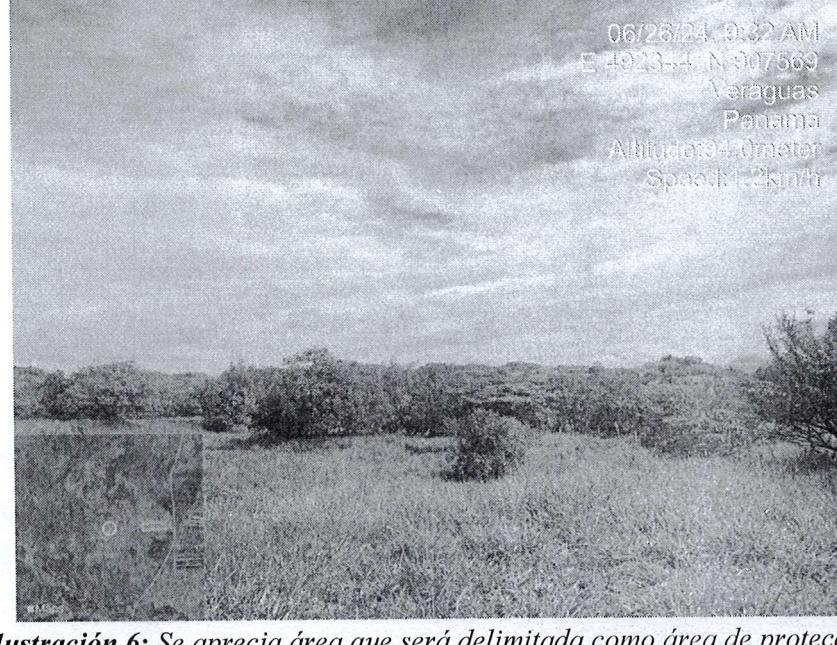
<p>06/26/24, 9:32 AM E 492344, N 907569 Veraguas Panamá Altitude: 94.0 meter Speed: 1.2km/h</p> <p>Ilustración 6: Se aprecia área que será delimitada como área de protección boscosa Fuente: Inspección realizada el 26/06/2024</p>

- ❖ Se mencionó durante la inspección, por parte del personal de apoyo del promotor, que se tiene destinada una zona para revegetación con árboles de especies nativas, principalmente en la zona cerca de la zona de protección de la quebrada sin nombre.

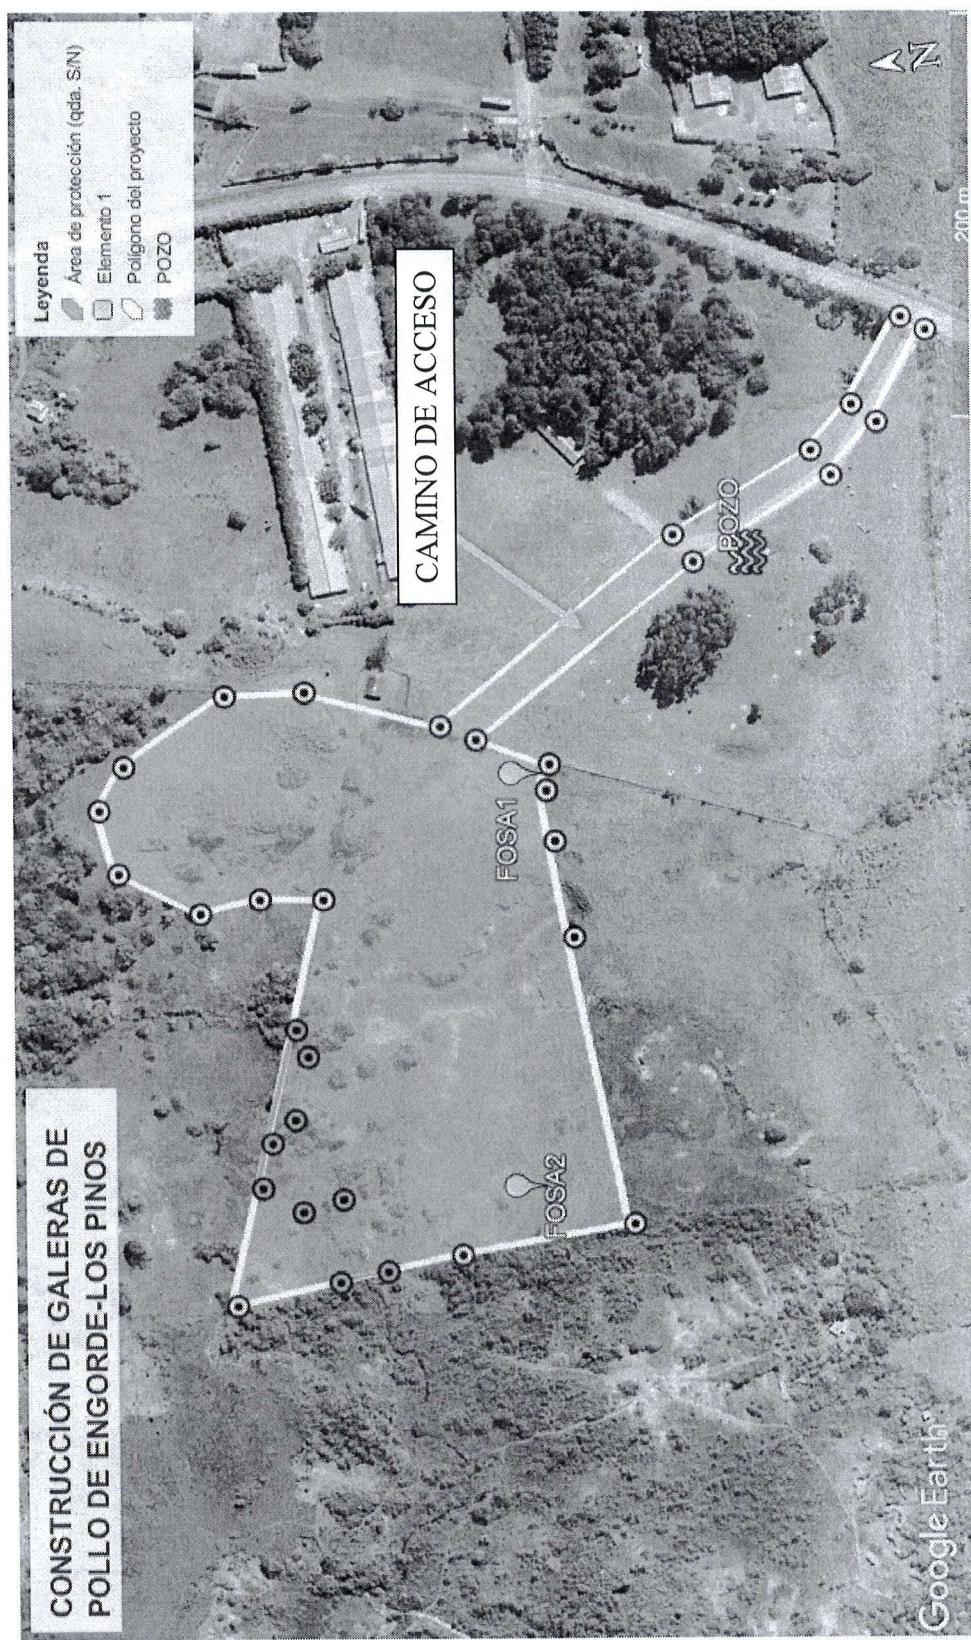
Ilustración 7: Se muestran coordenadas del Es.I.A. del polígono del proyecto
Vista satelital del proyecto tomada del software Google Earth
Fuente: Coordenadas presentadas en el Es.I.A.
