INFORME TÉCNICO DE INSPECCIÓN No. 017-2024.

PROYECTO:	RESIDENCIAL PASEO DE MARTINCITO ETAPA II		Categoría: I
PROMOTOR:	DESARROLLO INMOBILIARIO MARTINCITO, S.A.		
REPRESENTANTE LEGAL:	CARLOS EDUARDO SPIEGEL NYQUIST		
LOCALIZACIÓN DEL PROYECTO:	ALTO DE MARTINCITO, COMUNIDAD DE MARTINCITO, CORREGIMIENTO Y DISTRITO DE SANTIAGO, PROVINCIA DE VERAGUAS, REPÚBLICA DE PANAMÁ.		
FECHA DE INSPECCIÓN:	06 DE MAYO DE 2024		
FECHA DEL INFORME:	06 DE MAYO DE 2024		
PARTICIPANTES:	GLADYS ROJAS	TÉCNICA EVALUADORA DE LA SECCIÓN DE EVALUACIÓN DE IMPACTO AMBIENTAL	MINISTERIO DE AMBIENTE - VERAGUAS
	ÁLVARO SÁNCHEZ	JEFE DE SECCIÓN DE EVALUACIÓN DE IMPACTO AMBIENTAL	
	OLIMPO GONZÁLEZ	PRACTICANTE (UMECIT) DE LA SECCIÓN DE EVALUACIÓN DE IMPACTO AMBIENTAL	
	ESTEFANI RODRÍGUEZ	APOYO PARTE DEL PROMOTOR	
	CRISTHIAN ESTRIBI		
	RICARDO HERRERA

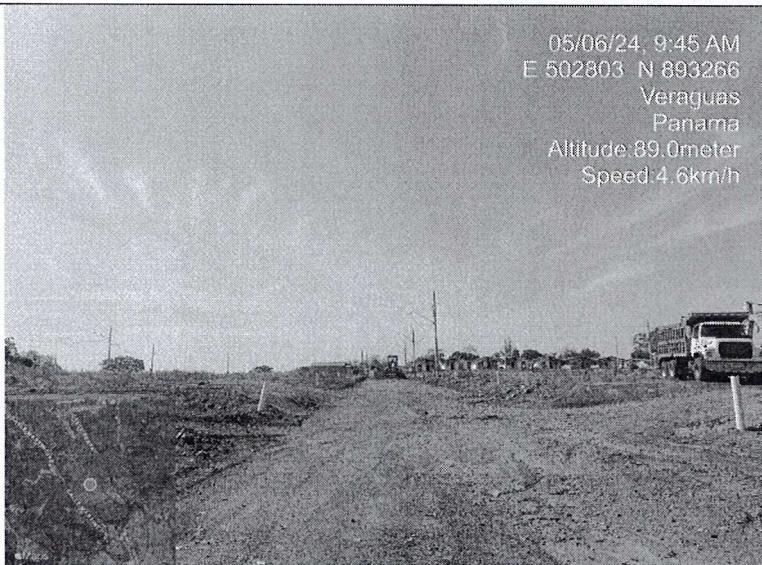
<p>05/06/24, 9:45 AM E 502803 N 893266 Veraguas Panama Altitude: 89.0meter Speed: 4.6km/h</p> <p><i>Ilustración 2: Colindancia entre etapa I y etapa II del residencial Fuente: Inspección realizada el 06/05/2024</i></p>

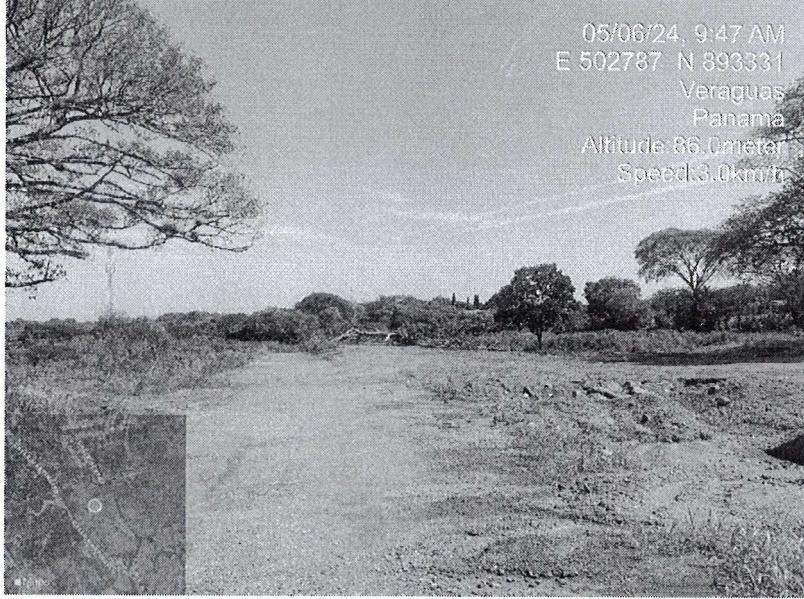
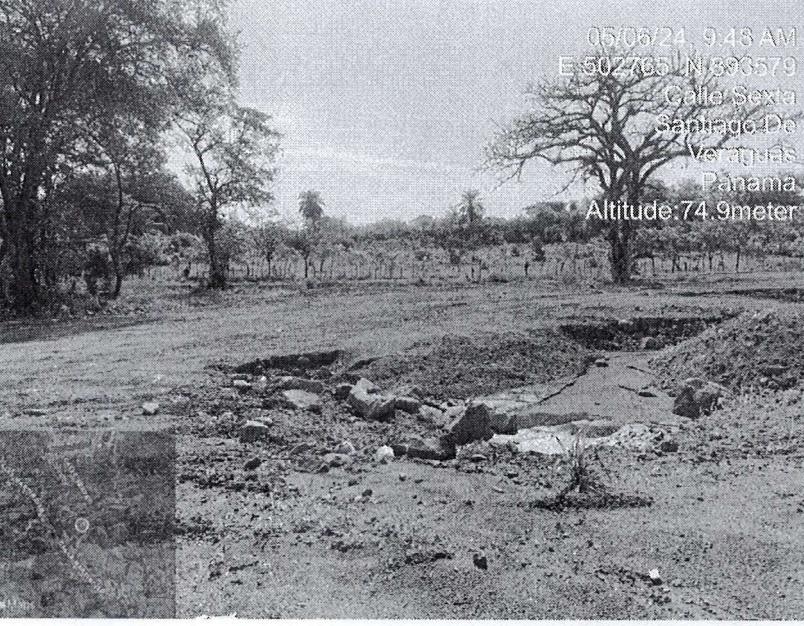
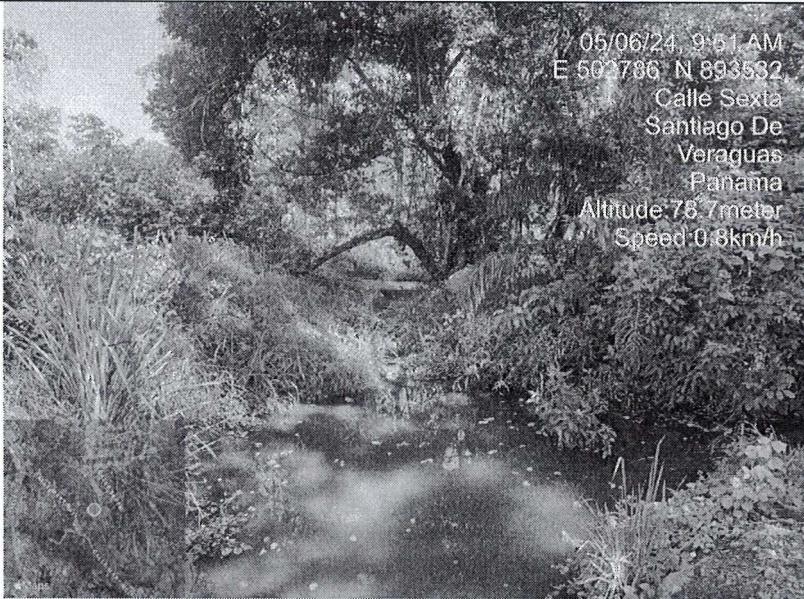
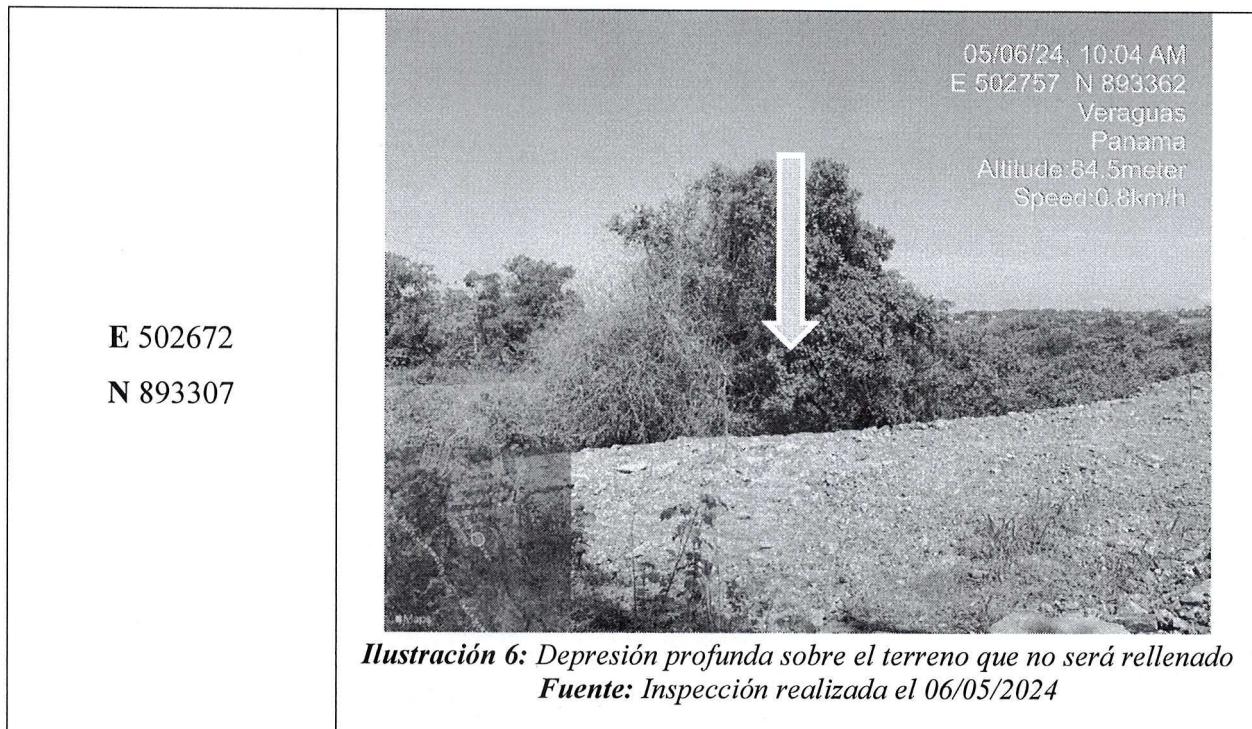
- ❖ Durante la inspección se observó que en la zona existe un cuerpo de agua (quebrada sin nombre) aproximadamente en las coordenadas E 502650 - N 893493, el cual puede ser afectado durante la construcción y operación del proyecto por sedimentación y otros. Cabe destacar que, según comentarios por parte del personal de la promotora, dicho cuerpo de agua fue intervenido anteriormente por el IDAAN (Proyecto de Alcantarillado), interviniendo la orilla del cauce.

- ❖ Se pudo observar que, dentro del polígono del proyecto, debido a la topografía del mismo, existen áreas afectadas por escorrentía superficial sobre el terreno, las cuales serán rellenadas según la Arq. Estefani Rodríguez, por lo que se necesitará gran volumen de material de relleno mediante movimiento de tierra con maquinaria, aproximadamente en las cercanías de la coordenada E 502753 – N 893374. Cabe destacar que se deberá contar con un sitio de extracción autorizado.

Ilustración 3: Parte del terreno a utilizar para la etapa II del residencial
Fuente: Inspección realizada el 06/05/2024

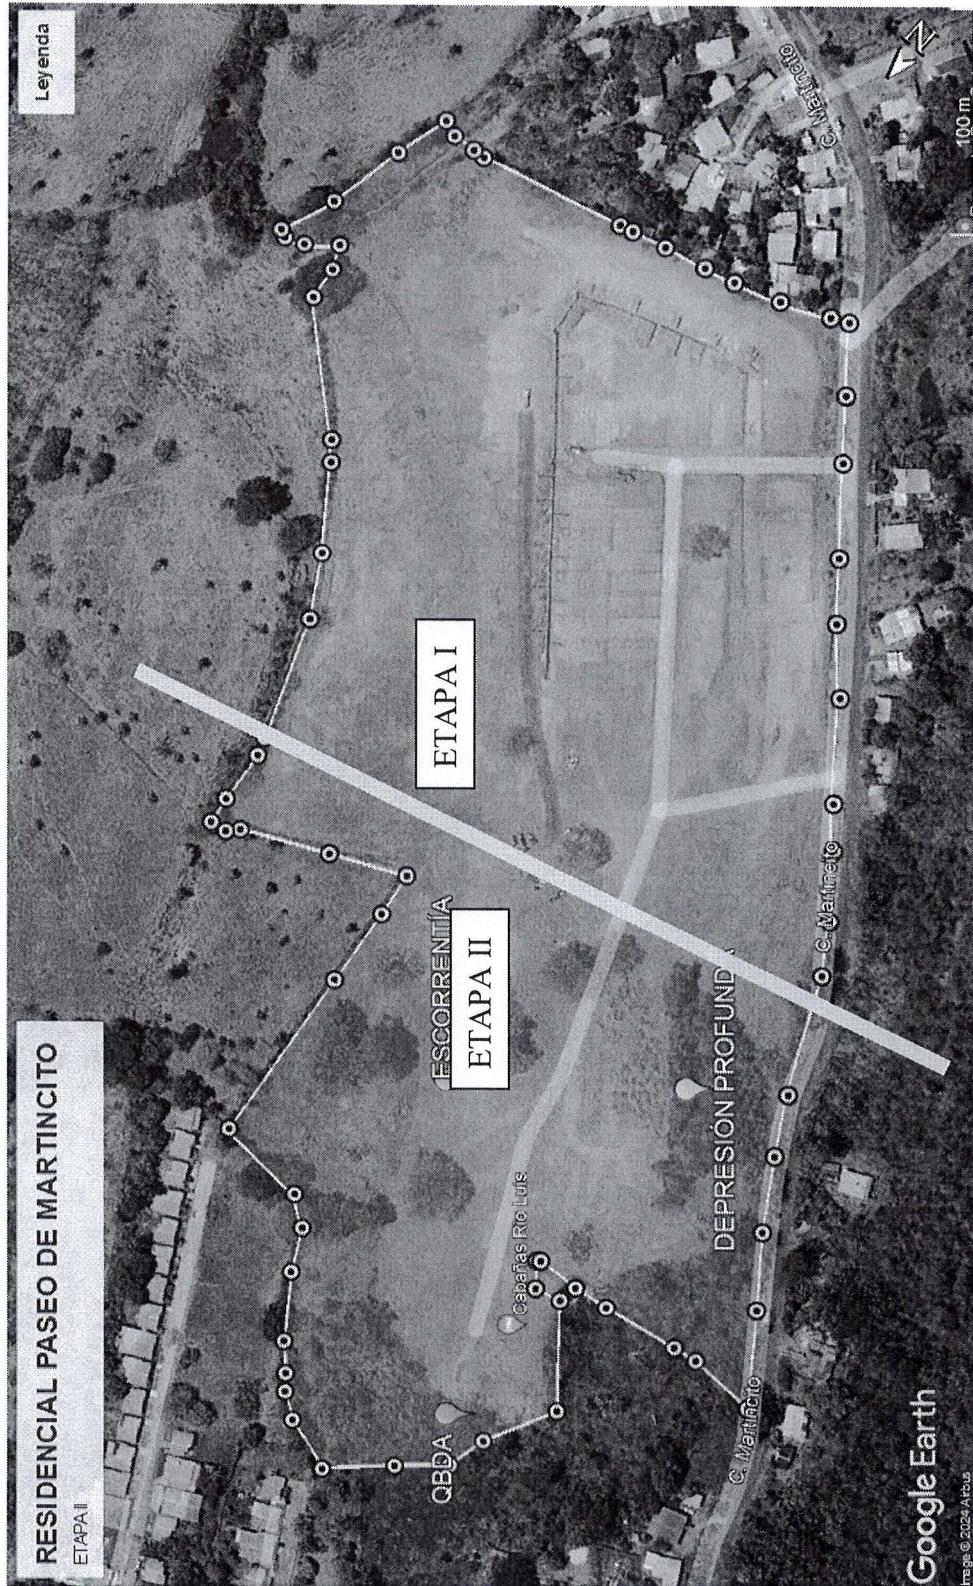
Ilustración 7: Se muestran coordenadas del Es.I.A. del polígono del proyecto
Vista satelital del proyecto tomada del software Google Earth
Fuente: Coordenadas presentadas en el Es.I.A.
