CONSULTORIA GEOTÉCNICA

**PREPARADO PARA:  
COHEN ARCHITECTURE AND DESIGN**

**PROYECTO: CANOPY TERPEL MILLA 8**  
**INFORME DE ESTUDIO DE SUELOS – PROY. No. 2-056**

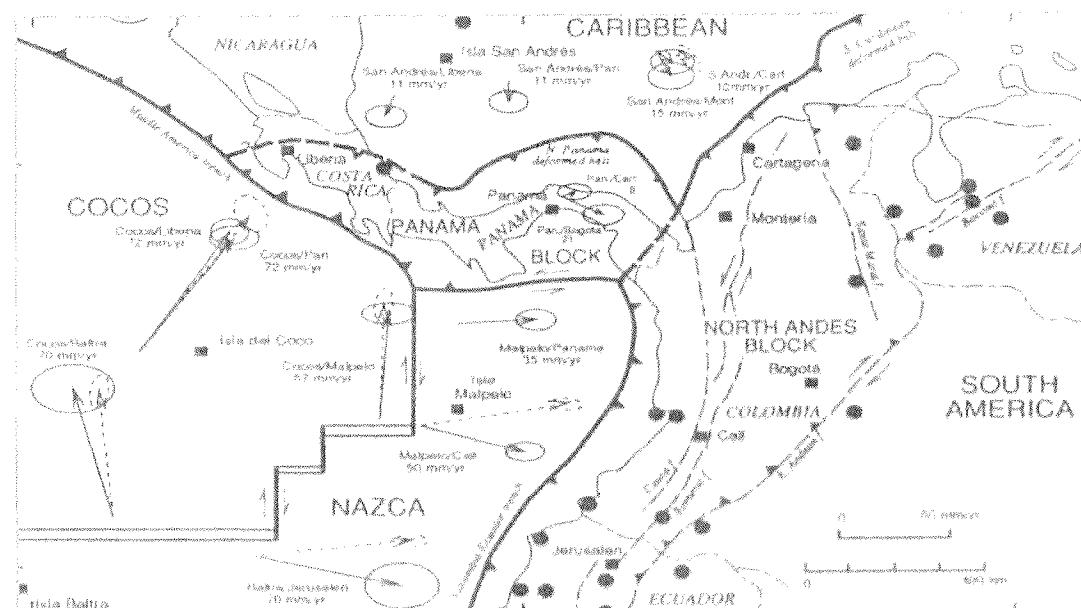
Figura No. 3: Placas Tectónicas de Centro América

Geológicamente, Panamá está situado sobre una microplaca tectónica denominada "Microplaca de Panamá" la cual está rodeada por cuatro placas tectónicas mayores: La Placa Caribe al Norte, la Placa de Nazca al Sur, Placa Sudamericana al Este y Placa de Coco al Suroeste (**Ver Figura No. 3**).

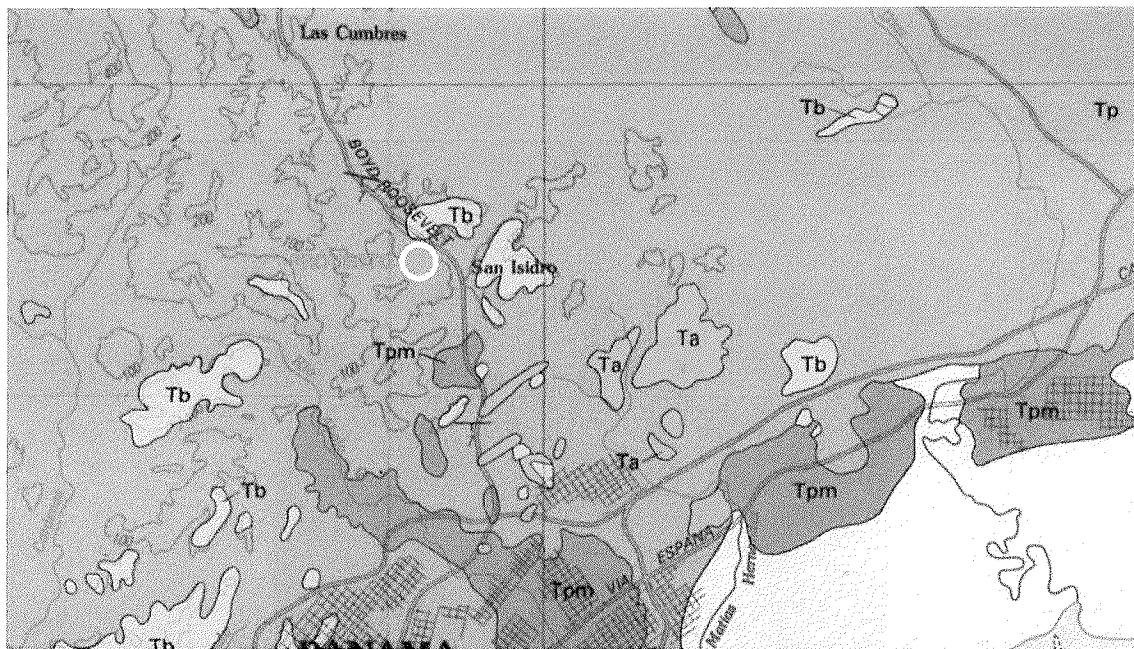
Figura No. 4: Mapa Geológico de Panamá (Dirección de Recursos Minerales)

Se ha consultado el Mapa Geológico del Canal de Panamá y sus Alrededores. De acuerdo con dicha cartografía, el terreno en estudio se encuentra en la zona marcada en la **Figura No.4**, la cual corresponde a los estratos rocosos de la Formación Panamá, compuestos de aglomerado andesítico en tobas de grano fino (**Tp**).

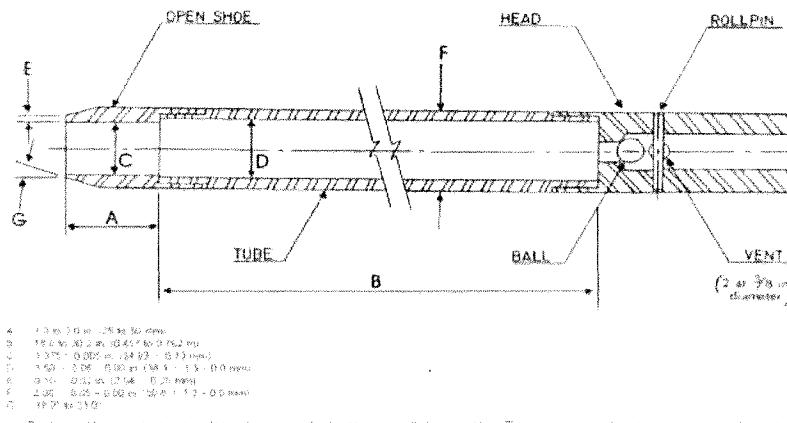
Figura No. 7: Toma = muestra tipo SPT

Simultáneamente a la toma de muestras de suelo en las perforaciones, se realizaron ensayos de Penetración Estándar (SPT) según la Norma ASTM D-1586, hincando en el suelo un toma-muestras, del tipo cuchara partida de 5 cm (2 pulg) de diámetro, mediante golpes del martillo de 63,5 kg (140 libras) de peso en caída libre de 76 cm (Ver Figura No.7):

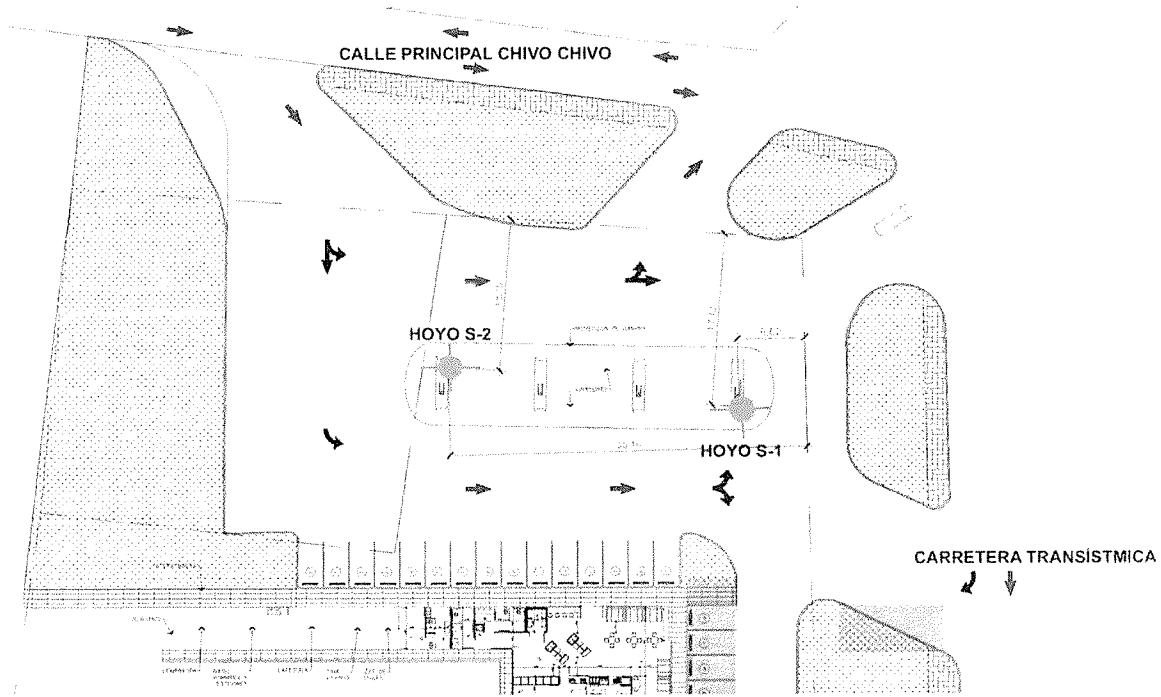
### DETALLE DE LOCALIZACIÓN DE LOS SONDEOS

La ubicación de las perforaciones en el área fue propuesta por **Cliente**. En el **Apéndice "A", Detalle de Localización**, se muestra la posición de las perforaciones.

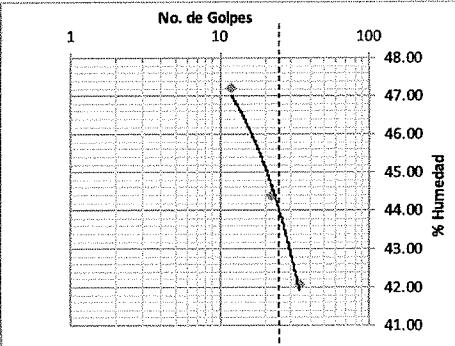
TAMIZ (pulg)	RET. ACUMULADO (g)	% RET.	% PASA	CORR. QUE PASA:	
#4	<b>51.87</b>	34.6	65.4		
#10	<b>58.07</b>	38.7	61.3		
#40	<b>73.12</b>	48.7	51.3		
#200	<b>93.33</b>	62.2	37.8		
POÑDO					
TOTAL

% GRAVAS: **34.6**  
% ARENA: **27.6**  
% FINOS: **37.8**

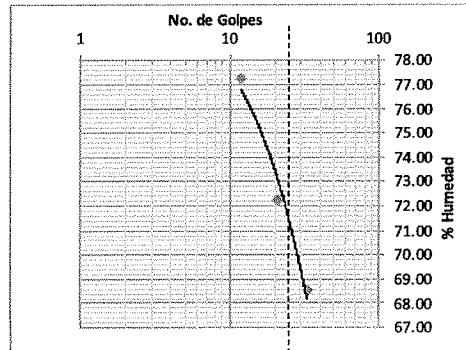
TAMIZ (pulg)	RET. ACUMULADO (g)	% RET.	% PASA	CORR. QUE PASA	
#4	0.00	0.0	100.0		
#10	2.32	1.5	98.5		
#40	9.64	6.4	93.6		
#200	31.84	21.2	78.8		
FONDO					
<b>TO TAL</b>

% GRAVAS: **0.0**  
% ARENA: **21.2**  
% FINOS: **78.8**

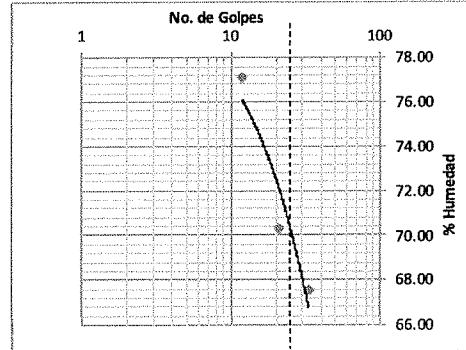
TAMIZ (pulg)	RET. ACUMULADO (g)	% RET.	% PASA	CORR. QUE PASA
#4	0.67	0.0	100.0	
#10	0.3	0.3	99.7	
#40	4.71	2.4	97.6	
#200	23.61	11.8	88.2	
FONDO				
TOTAL

% GRAVAS: 0.0  
% ARENA: 11.8  
% FINOS: 88.2
