Informe Técnico SCC-EIA N° 001-2024

**INFORME TÉCNICO
SOSH – 141-2024**

"Establo Panamá"

REPORTE TÉCNICO N° 026

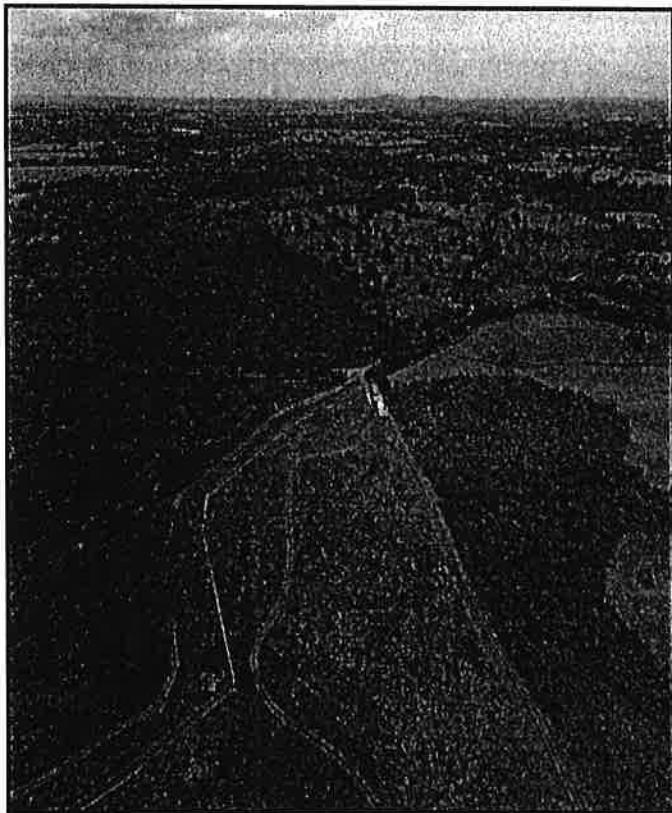
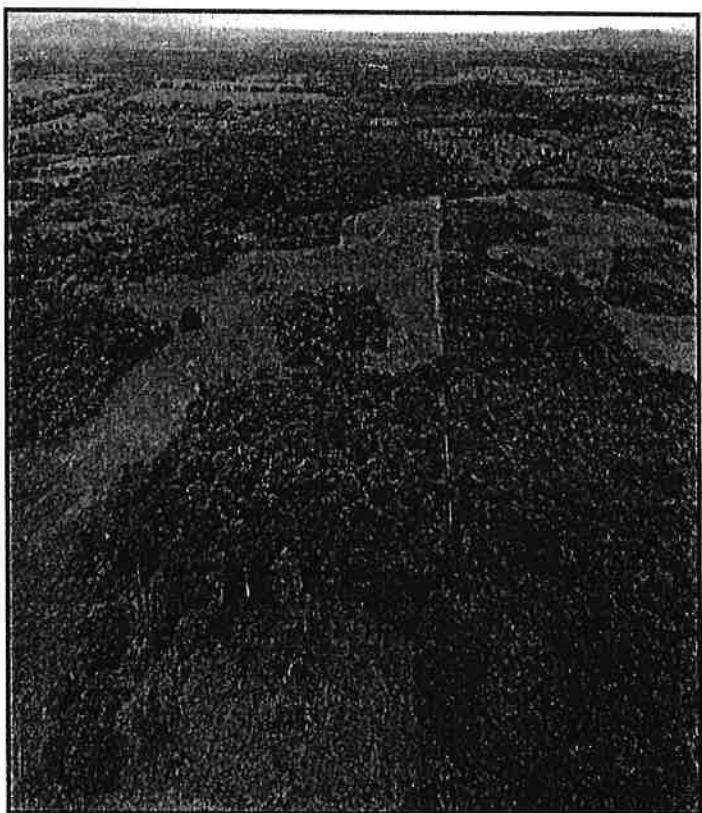
Imágenes áreas del área del proyecto

- En cuanto a cobertura vegetal, el predio presenta vegetación de gramíneas, con algunos remanentes de bosque secundario con desarrollo intermedio específicamente en la parte central de la finca, la cual será eliminada para el desarrollo del proyecto.

- En cuanto a la topografía sitio se observan llanuras con bajos porcentajes de pendiente.
- El área del proyecto forma parte de la región del arco seco, caracterizada por sus bajos promedios de precipitación anual y altos niveles de temperatura, lo que influye en los índices significativos de vulnerabilidad que se observados en el mapa de Vulnerabilidad climática de panamá.

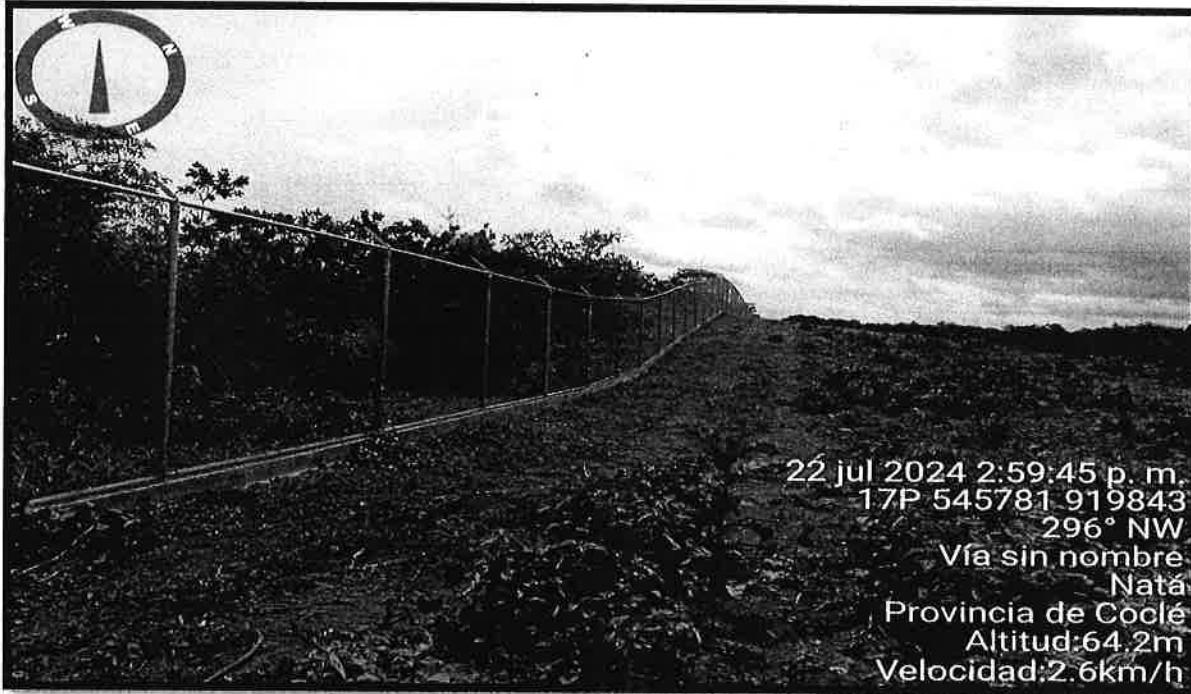
Vista panorámica de la propiedad desde la parte sur, colindante con el otro terreno en la zona donde se aprecia que no existe presencia de cuerpo de agua o galería conformada.

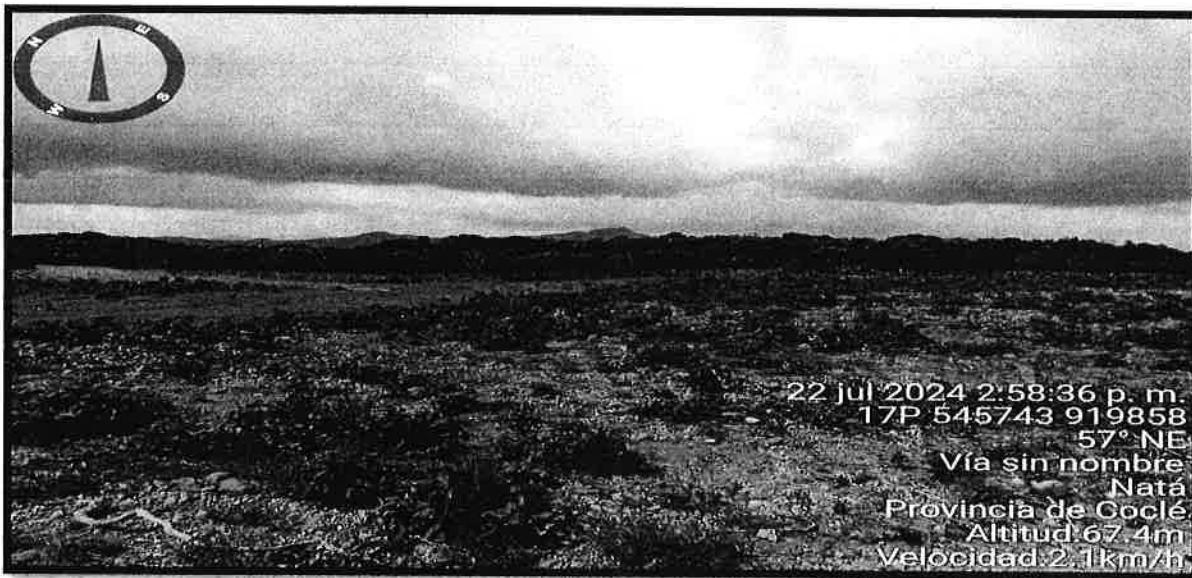
Luego de realizar la inspección de campo, podemos determinar que dentro de la finca no existen, cuerpo de agua superficial que atraviese la el territorio, más sin embargo la propia topografía del terreno y sus ondulaciones, mantienen una inclinación, por donde la escorrentía natural al momento de la precipitación, conduce sus agua, en dirección al declive del terreno, que drena a la fuente hídrica más cercana denominada quebrada el Jobo.

Panorámica de la depresión que identifica la inclinación del terreno al Noroeste, del proyecto Establo Panamá.

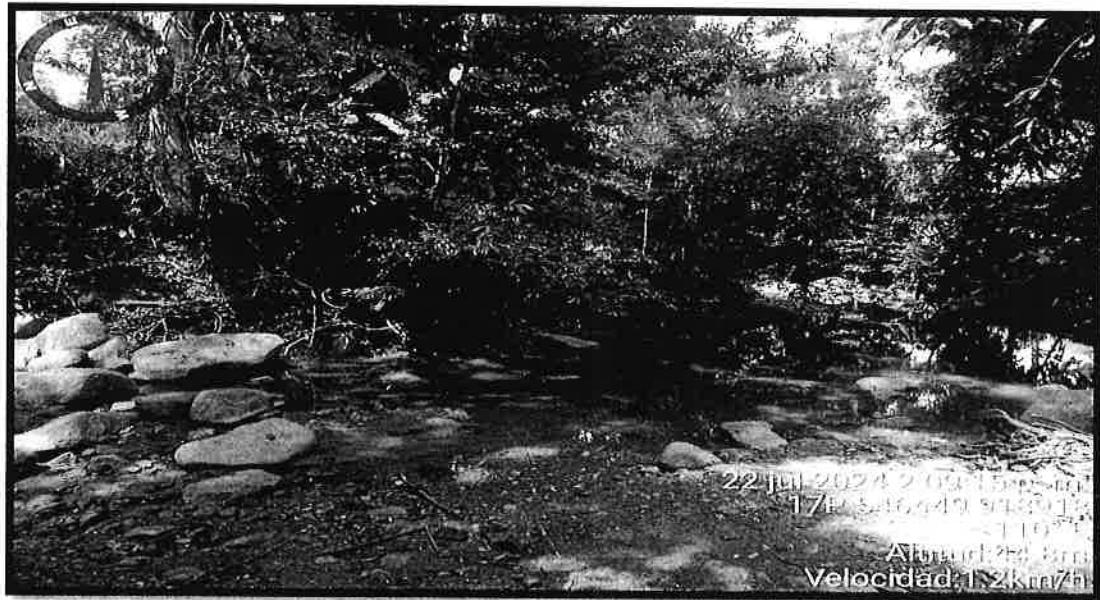
- La propiedad se encuentra completamente delimitada con una cerca perimetral de alambre de ciclón, donde se observa actividades de limpieza superficial, sobre el terreno rocoso.
- También se observan dos masas boscosas que se encuentran dentro del proyecto de tipo bosque secundario con desarrollo intermedio.
- No se evidencio fuente hídrica dentro del proyecto verificando las siguientes coordenadas UTM 17P 545781 E y 919843 N y 545743 E y 919858 N.
- En el camino de acceso se evidencia una fuente hídrica denominada río Año en donde se propone la construcción de un puente vehicular..

Vista panorámica del paso del río Año en la vía que conduce al proyecto.

- Todo proyecto en la etapa de construcción requiere de la utilización de agua, por lo que se recomienda realizar los trámites en la Sección de Seguridad Hídrica y cumplir con la Ley N° 35 de 1966, que reglamenta el Uso de las Aguas del Estados.
- Cumplir con el trámite de Obras en Cauce Natural, para el puente que se proyecta en el río Año. Resolución DM – 0431-2021 del 16 de agosto de 2021.

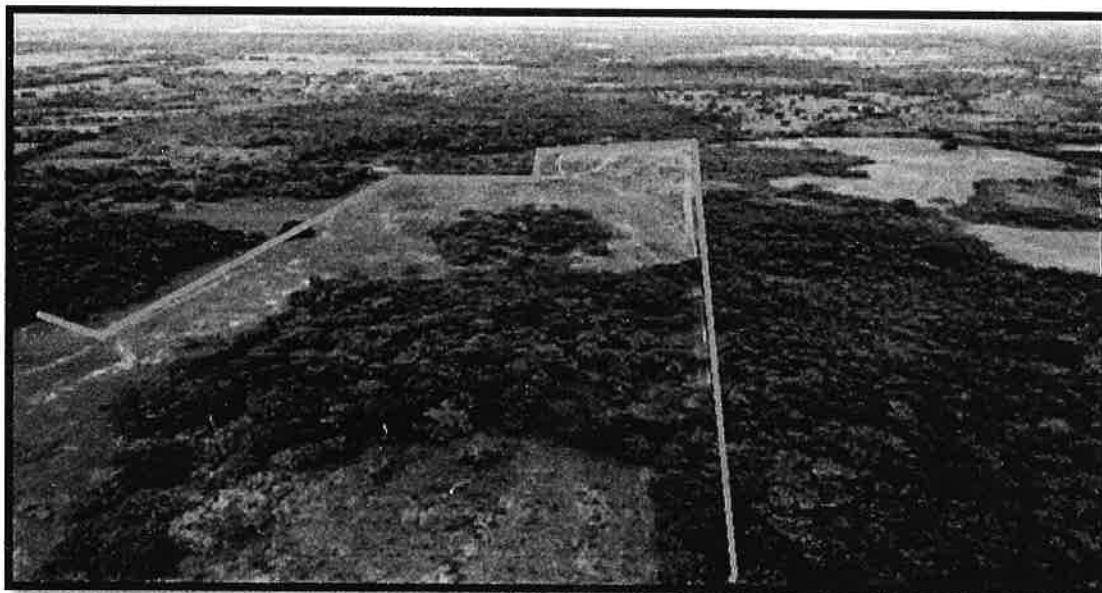
Imagen que muestra parte este del proyecto donde no se puede apreciar la ondulación del terreno.

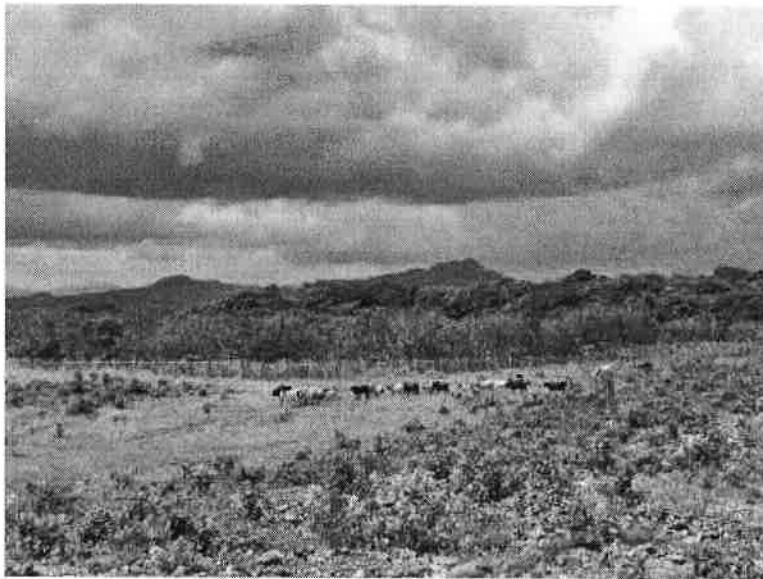
- Se observó que la mayor parte del terreno se encuentra ocupada por herbazales, alta pedregosidad y ganado disperso por el terreno pastoreando.
- En el terreno se encuentran especies nativas , tales como Marañón, Mango, Balo, Nace, Cototú y Algarrrobo con buenas condiciones fitosanitarias.

Figura 1. Terreno ocupada por herbazales, alta pedregosidad y ganado disperso.

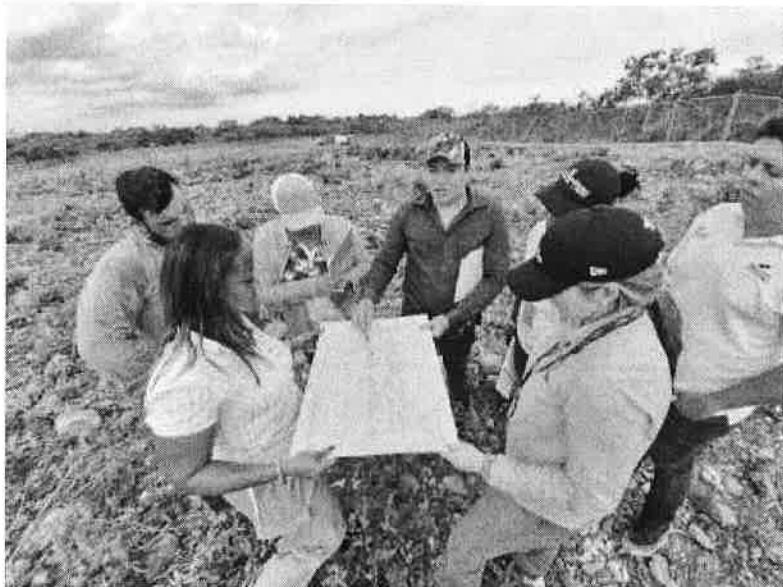
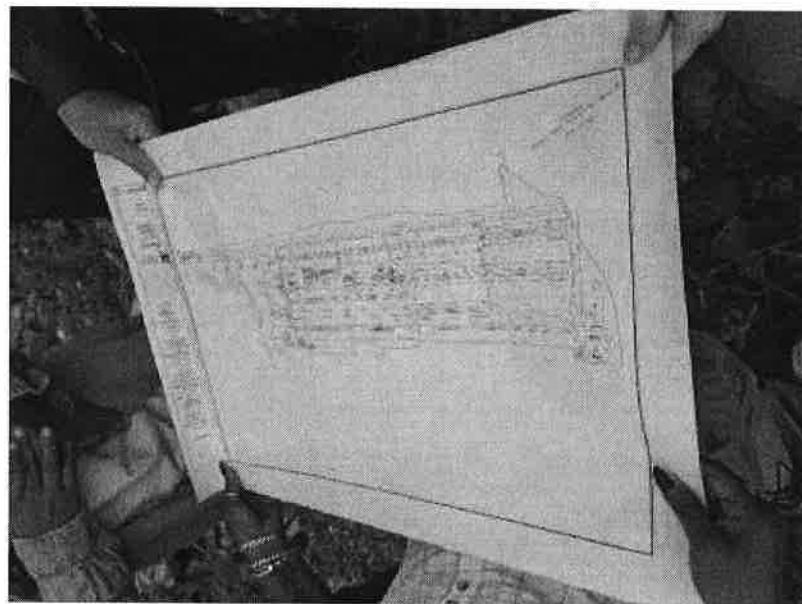
- Se nos mostró el Polígono del Proyecto por parte del equipo técnico del Proyecto.
- Se verificó en conjunto con mi Ambiente que no existe cuerpo de agua dentro del proyecto.

Finca 3 y4. Demostración del Polígono del Proyecto.

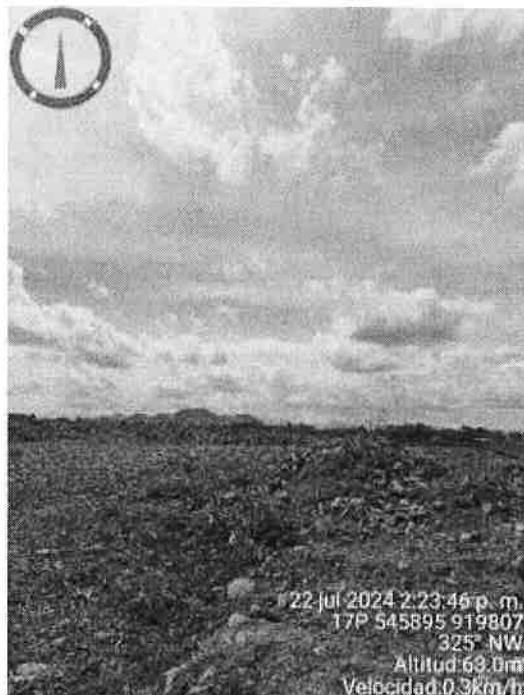
Figura N°5. Coordenadas del Proyecto "ESTABLO PANAMÁ".

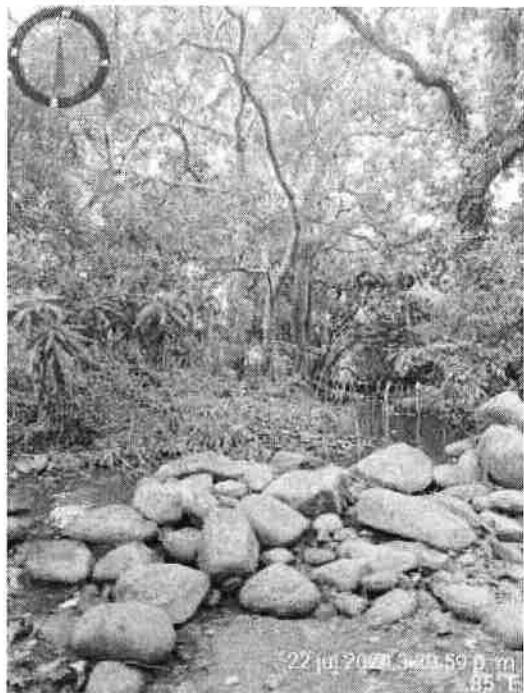
Figura N°6. Quebrada el Año, la Quebrada más cercana al proyecto.
