INFORME TÉCNICO N° 240-2024
Informe Técnico de Inspección

MOTIVO DE LA INSPECCIÓN:	Inspección en conjunto para Evaluación de Estudio de Impacto Ambiental.
PROYECTO:	UNIPLAZA VACAMONTE
PROMOTOR:	DESARROLLO NUEVO VACAMONTE, S.A.
FECHA DE INSPECCIÓN:	30 de julio de 2024
UBICACIÓN:	Vía Puerto Vacamonte, corregimiento de Vista Alegre, distrito de Arraiján, provincia de Panamá Oeste.
FECHA DE ELABORACIÓN DEL INFORME:	30 de julio de 2024
PARTICIPANTES:	<p>Por parte del Ministerio de Ambiente:</p> <ul style="list-style-type: none">- Migelis Pérez- Leidis Reyes- Miguel Ríos <p>Por parte de la empresa promotora:</p> <ul style="list-style-type: none">- Edgardo Hernández

INFORME TÉCNICO No. DRPO-SSH-108-2024.

NOMBRE DEL PROYECTO:	UNIPLAZA VACAMONTE.
PROMOTOR:	DESARROLLO NUEVO VACAMONTE, S. A.
UBICACIÓN:	Vía Puerto de Vacamonte, corregimiento de Vista Alegre, distrito de Arraiján, provincia de Panamá Oeste.
FECHA DE INSPECCIÓN:	30 de julio de 2024.
FECHA DE ELABORACIÓN DEL INFORME:	05 de agosto de 2024.
PARTICIPANTES EN LA INSPECCIÓN:	<ul style="list-style-type: none"> • Mgtr. Miguel A. Ríos D.: Jefe de la Sección de Seguridad Hídrica (MiAMBIENTE – Panamá Oeste). • Mgtr. Leidis Reyes: Técnic

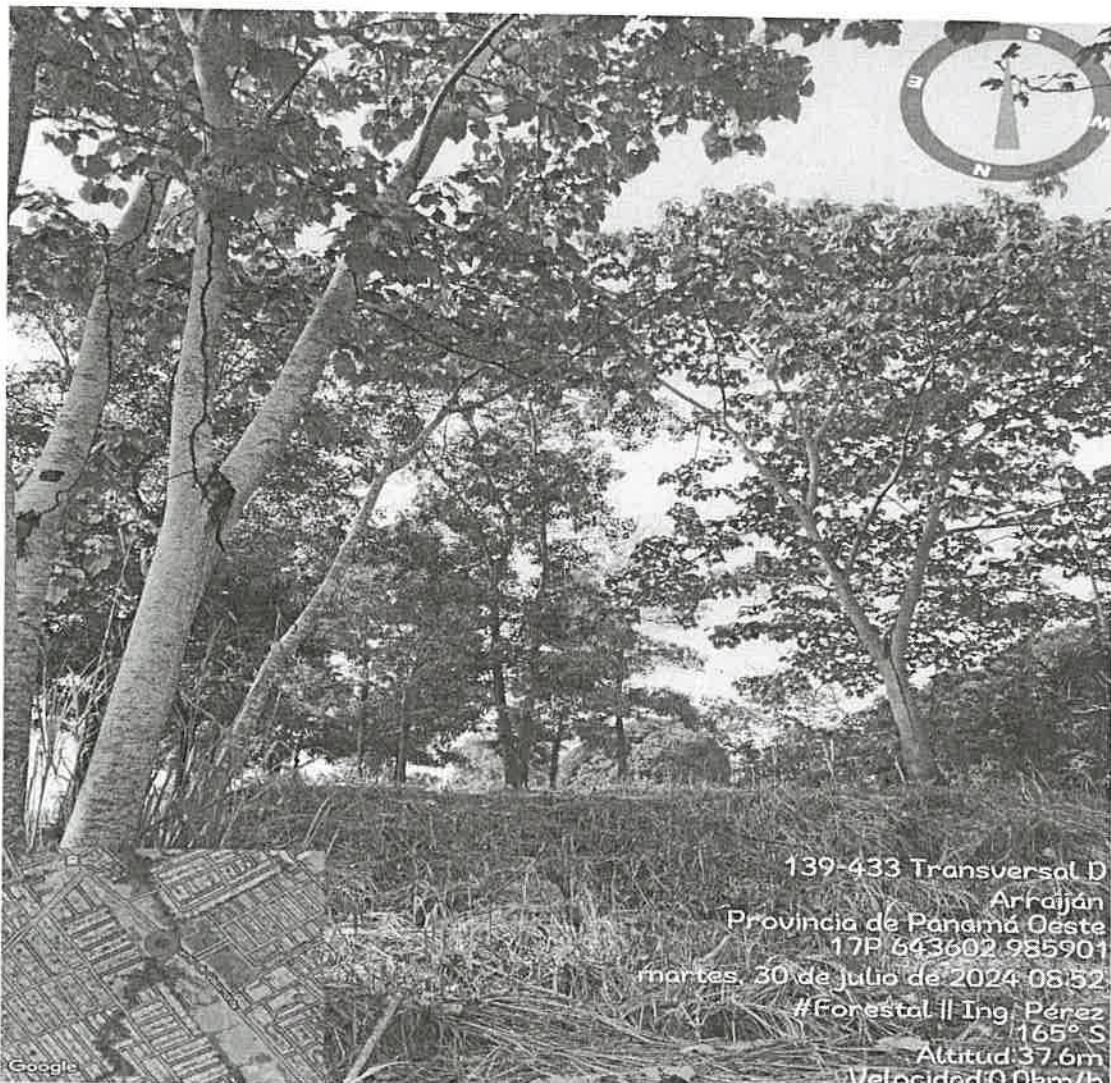
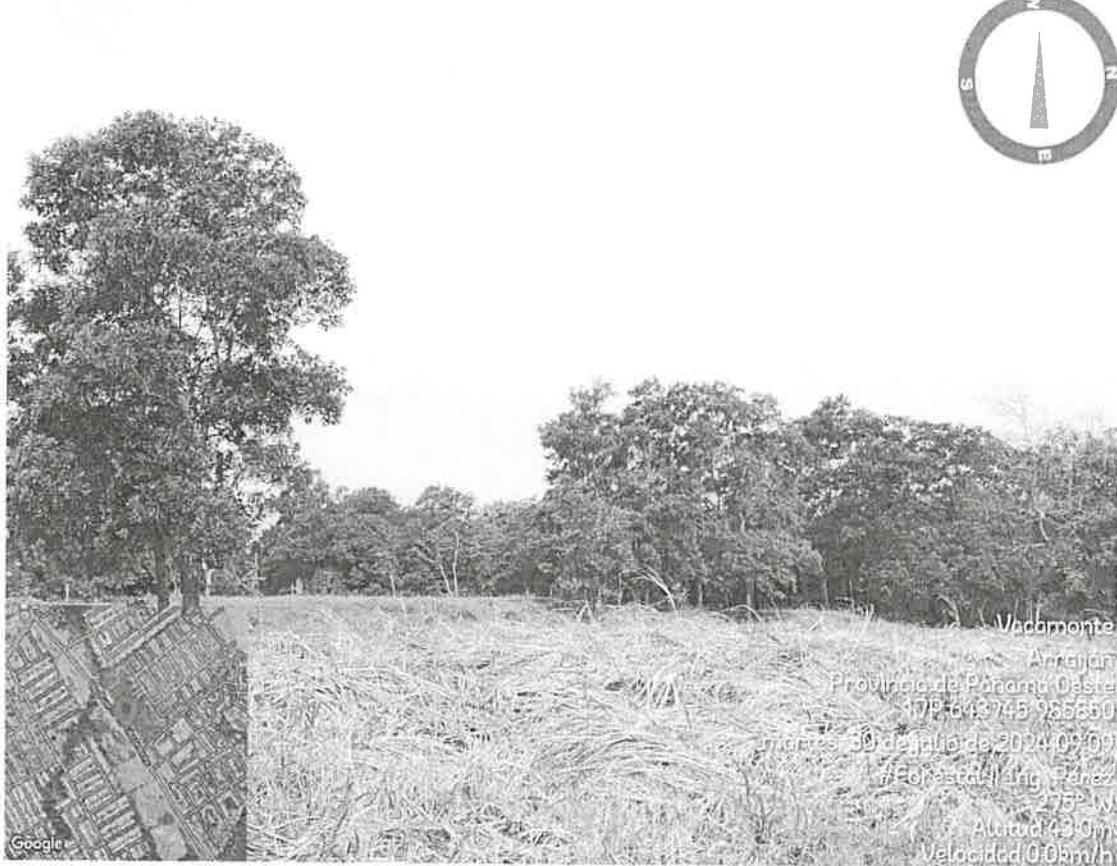
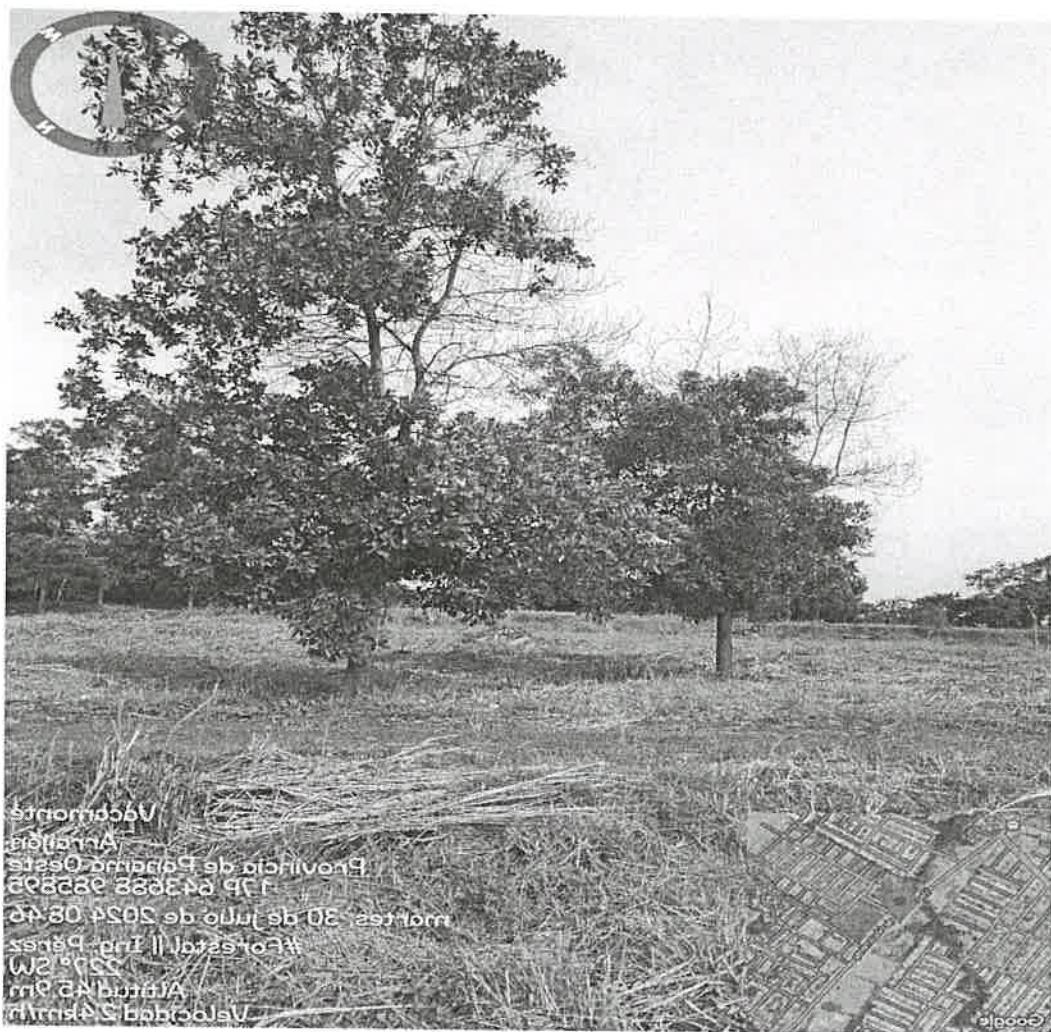
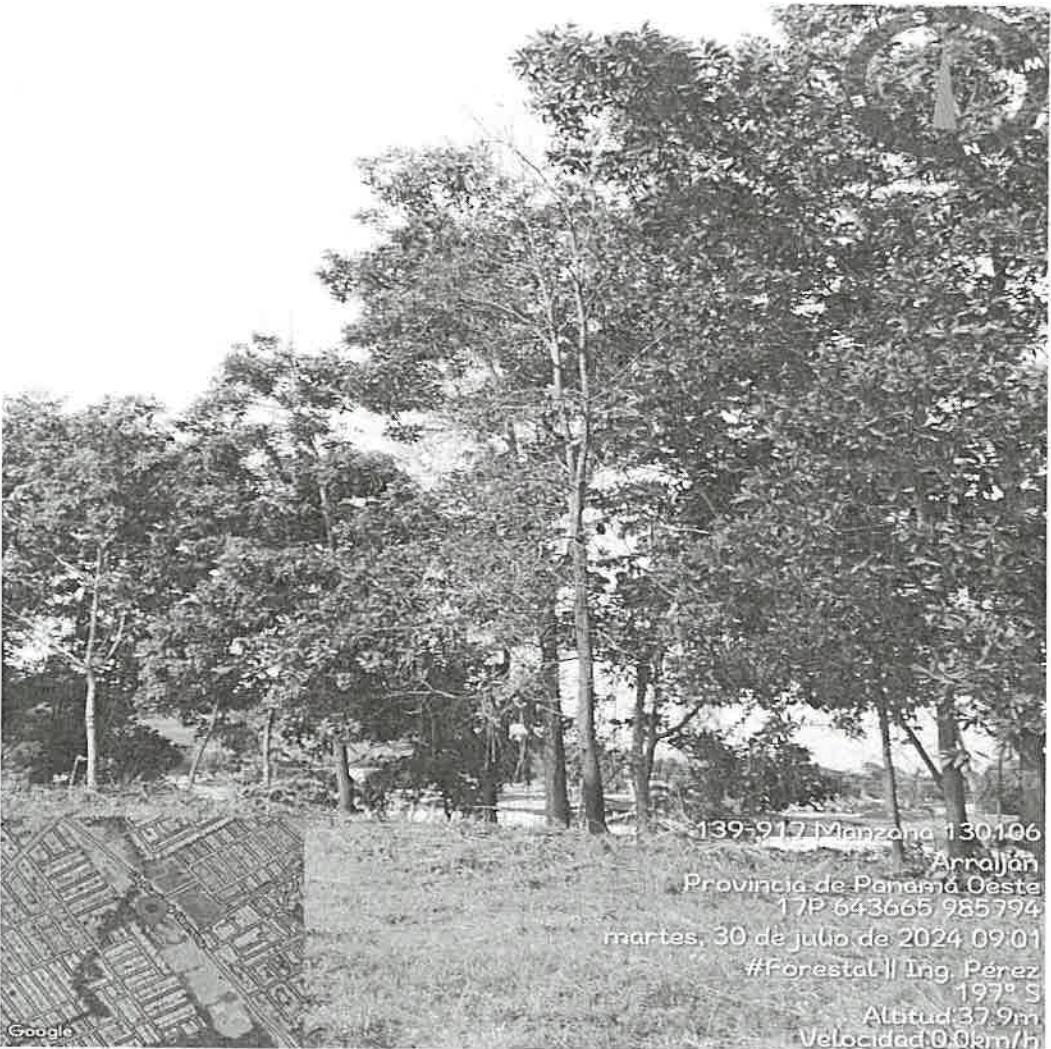
EVIDENCIA FOTOGRÁFICA

- De acuerdo a lo observado en campo, el área donde se pretende desarrollar el proyecto posee una vegetación de gramínea con árboles dispersos.
- Entre las especies observadas dentro del área a desarrollar están: Acacia (*Acacia mangium*), balsa (*Ochroma pyramidale*), jobo (*Spondias mombin*), nance (*Byrsonima crassifolia*).

De acuerdo a lo plasmado en el Estudio de Impacto Ambiental Categoría I del Proyecto UNIPLAZA VACAMONTE, se pudo determinar que la descripción del punto 6.1. Características de la flora, no concuerda con lo observado en campo, debido a que no se menciona la existencia de los arboles dispersos observados al momento de la inspección.

- Los Puntos 6.1., 6.1.1., 6.1.2, 6.1.3., señalados en el Estudio de Impacto Ambiental Categoría I del proyecto UNIPLAZA VACAMONTE no concuerdan con lo observado en campo, debido a que no mencionan los árboles dispersos que se encuentran en el área.
- Para el desarrollo de este proyecto el promotor DESARROLLO NUEVO VACAMONTE, S.A., debe solicitar inspección técnica de Indemnización Ecológica al Ministerio de Ambiente Regional Panamá Oeste.

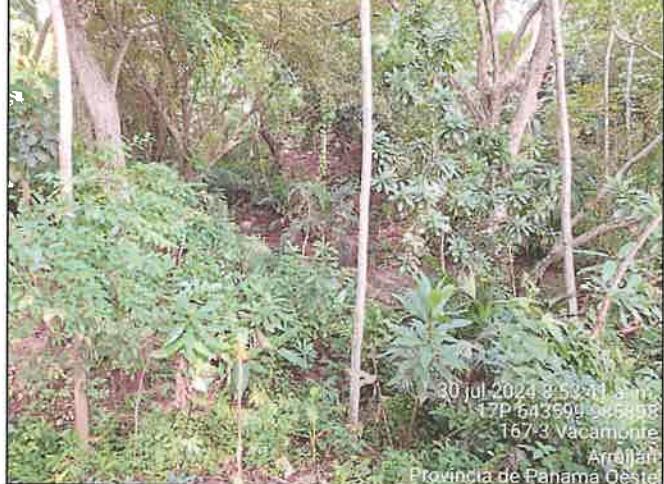
<p>30 jul 2024 8:50:09 a.m. 17P 643698 985858 167-3 Vacamonte Arraijan Provincia de Panamá Oeste</p>
#	Fuente Hídrica	Coordenadas UTM						
1	Río Camarón	624768 E 962044 N						
<p>Al momento de la inspección la fuente hídrica mantiene bajo caudal, coloración clara y mantenía su bosque de galería.</p>

<p>30 jul 2024 8:50:09 a.m. 17P 643623 985962 128-104 Hacia Puerto Vacamonte Vacamonte Arraijan Provincia de Panamá Oeste</p>						
		<p>Imagen No. 1</p> <p>Imagen No. 2</p> <p>Imagen No. 1 y 2. Cauce y área de protección de la quebrada Prudente, colindante al polígono del proyecto. Fuente: inspección realizada el 30 de julio de 2024.</p>

- Que el área donde se pretende realizar el proyecto antes mencionado, se ubica dentro de la cuenca hidrográfica No. 140 (Río Caimito).
- Que colindante al área de influencia del proyecto, se constató una fuente hídrica denominada: quebrada Prudente.
- Que se deberá proteger el área de protección de la quebrada prudente, para dar cumplimiento a lo establecido en la Ley 1 de 3 de febrero de 1994 y contribuir con el enriquecimiento de la vegetación existente en la zona contigua al cauce.
