ESTUDIO DE IMPACTO AMBIENTAL

CATEGORÍA I

GALERAS PARA REPARACIÓN DE REDES

PAPPLEWICK INVESTMENTS, S.A.

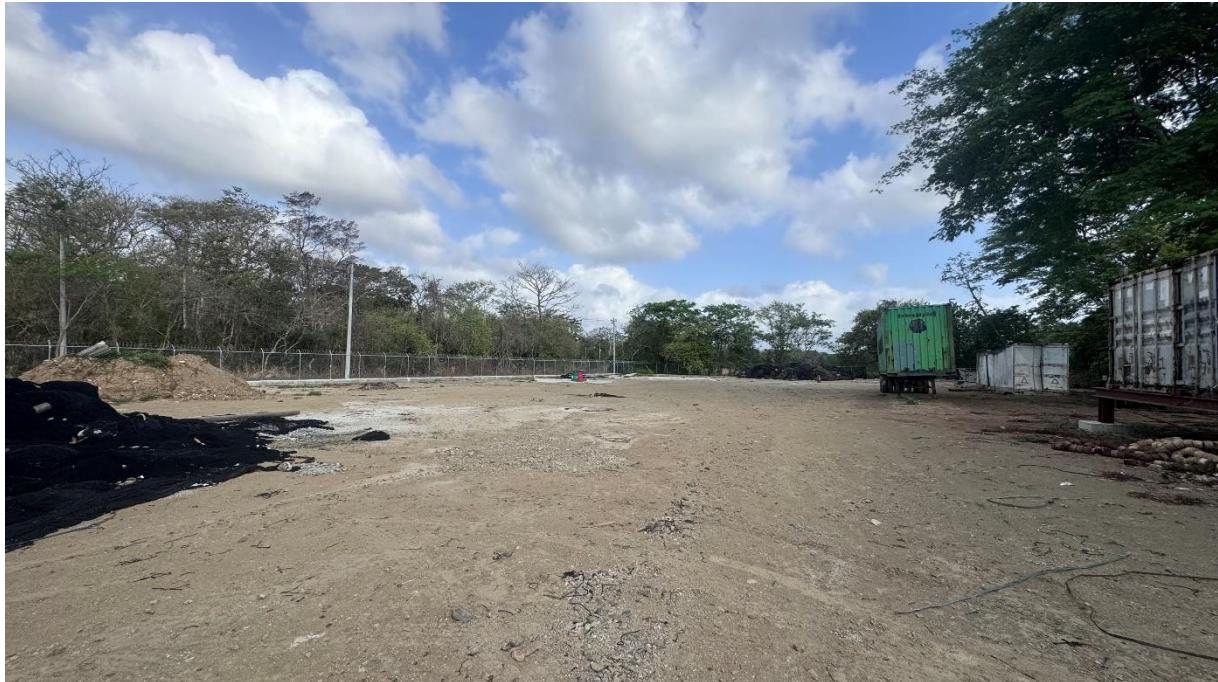
Foto N°1. Área del Proyecto.

Para el desarrollo del proyecto en mención se utilizará un área total de 5010.88 m². La galera tendrá una dimensión de 700 m² y los 4310.88 m² restantes del área del proyecto serán utilizado para almacenamiento de contenedores.

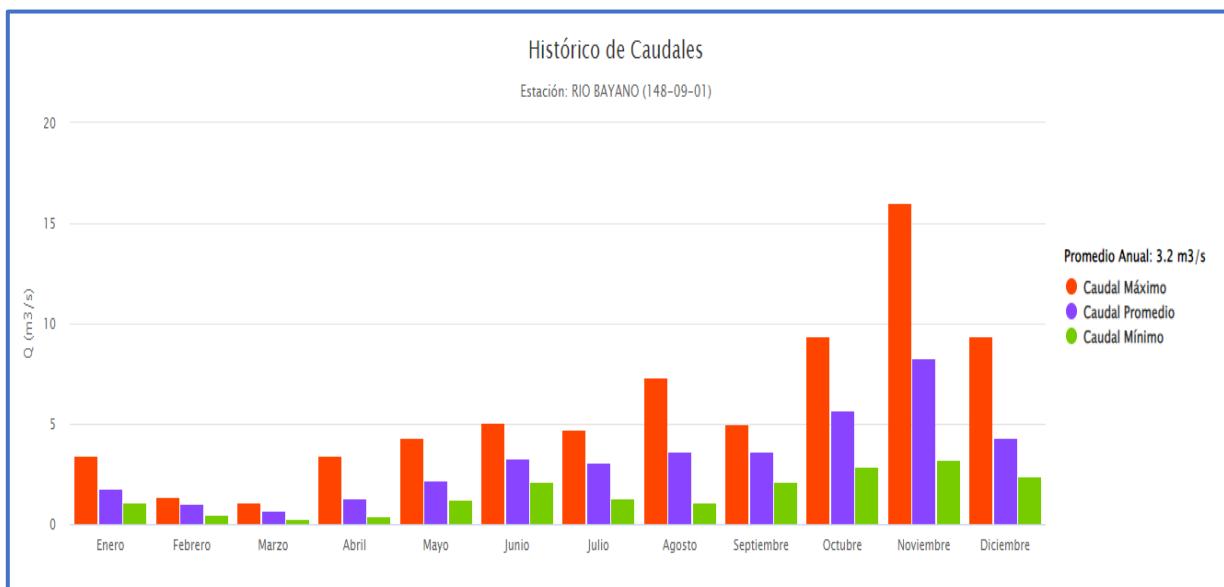
Grafica N°5. Histórico de caudales-Estación Río Bayano (148-09-01).

Según datos Históricos de Caudales del Instituto de Meteorología e Hidrología de Panamá, (IMHPA), el promedio anual registrado en la Estación Río Bayano (148-09-01) es 3.2 m³/s.

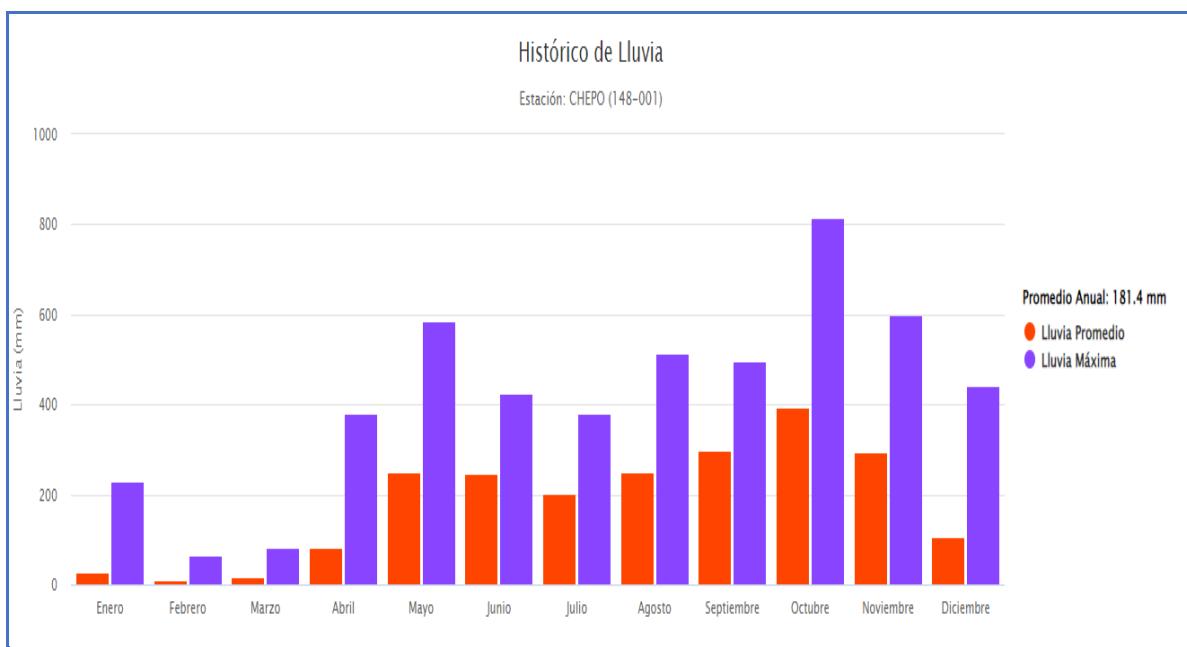
Grafica N°1. Histórico de Lluvia- Estación Chepo (148-001).

Precipitación: Según datos del Instituto de Meteorología e Hidrología de Panamá, (IMHPA), el promedio anual de lluvia registrado en la Estación Chepo (148-001) es 181.4 mm.

La temporada de lluvia dura 10 meses, del marzo a enero, con un intervalo móvil de 31 días de lluvia de por lo menos 13 milímetros. El mes con más lluvia en Chepo es octubre, con un promedio de 182 milímetros de lluvia.

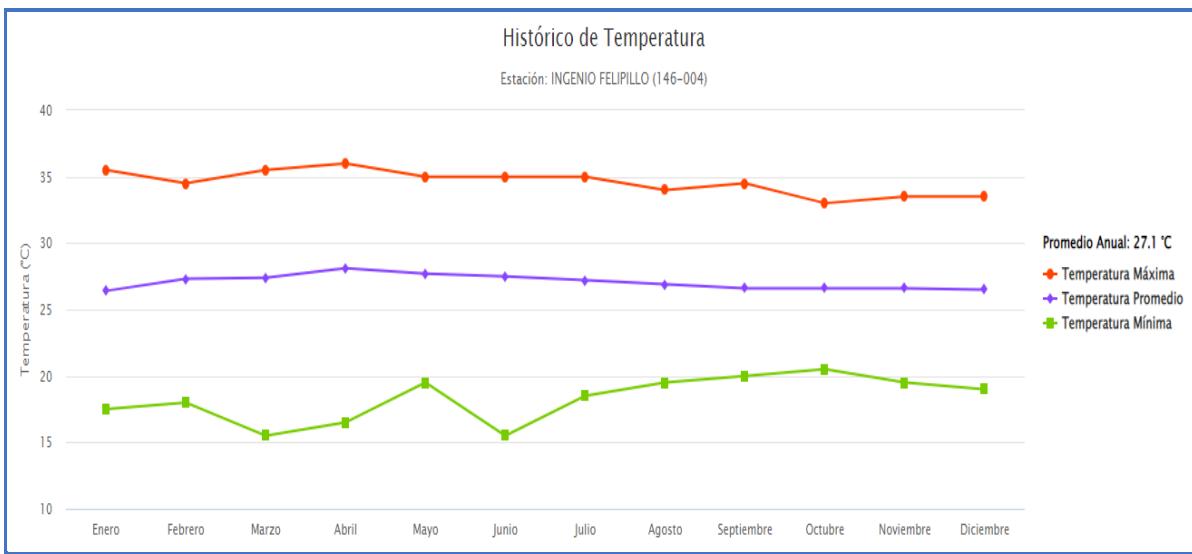
Grafica N°2. Histórico de temperatura- Estación Ingenio Felipillo (146-004).

Temperatura: Según datos del Instituto de Meteorología e Hidrología de Panamá, (IMHPA), el promedio anual de temperatura registrado en la Estación Ingenio Felipillo (146-004) es 27.1°C. Esta es la Estación más cercana a Chepo.

La temporada calurosa dura 2.5 meses, de febrero a abril, y la temperatura máxima promedio diaria es más de 32°C. El mes más cálido del año en Chepo es abril, con una temperatura máxima promedio de 32°C y mínima de 24°C.

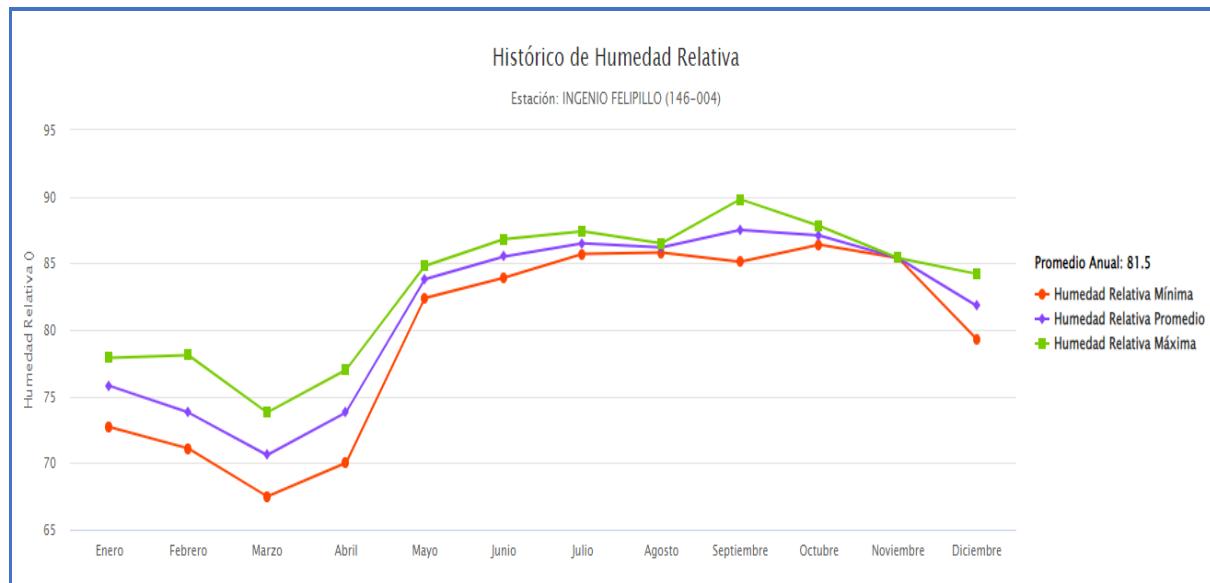
Grafica N°3. Histórico de humedad relativa- Estación Ingenio Felipillo (146-004).

El nivel de humedad percibido en Chepo, debido por el porcentaje de tiempo en el cual el nivel de comodidad de humedad es bochornoso, opresivo o insoportable, no varía considerablemente durante el año, y permanece entre el 3% del 97%.

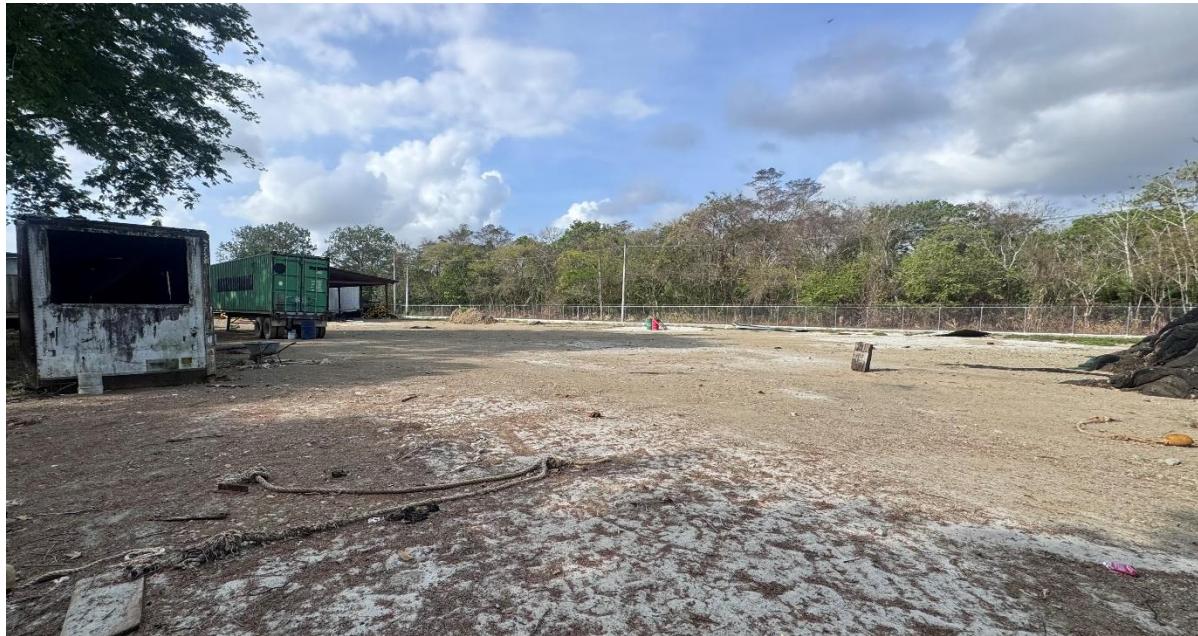
Foto N°2. Área del Proyecto.

En el área para el desarrollo del proyecto en mención no existe vegetación que pueda verse afectada por el desarrollo del proyecto.

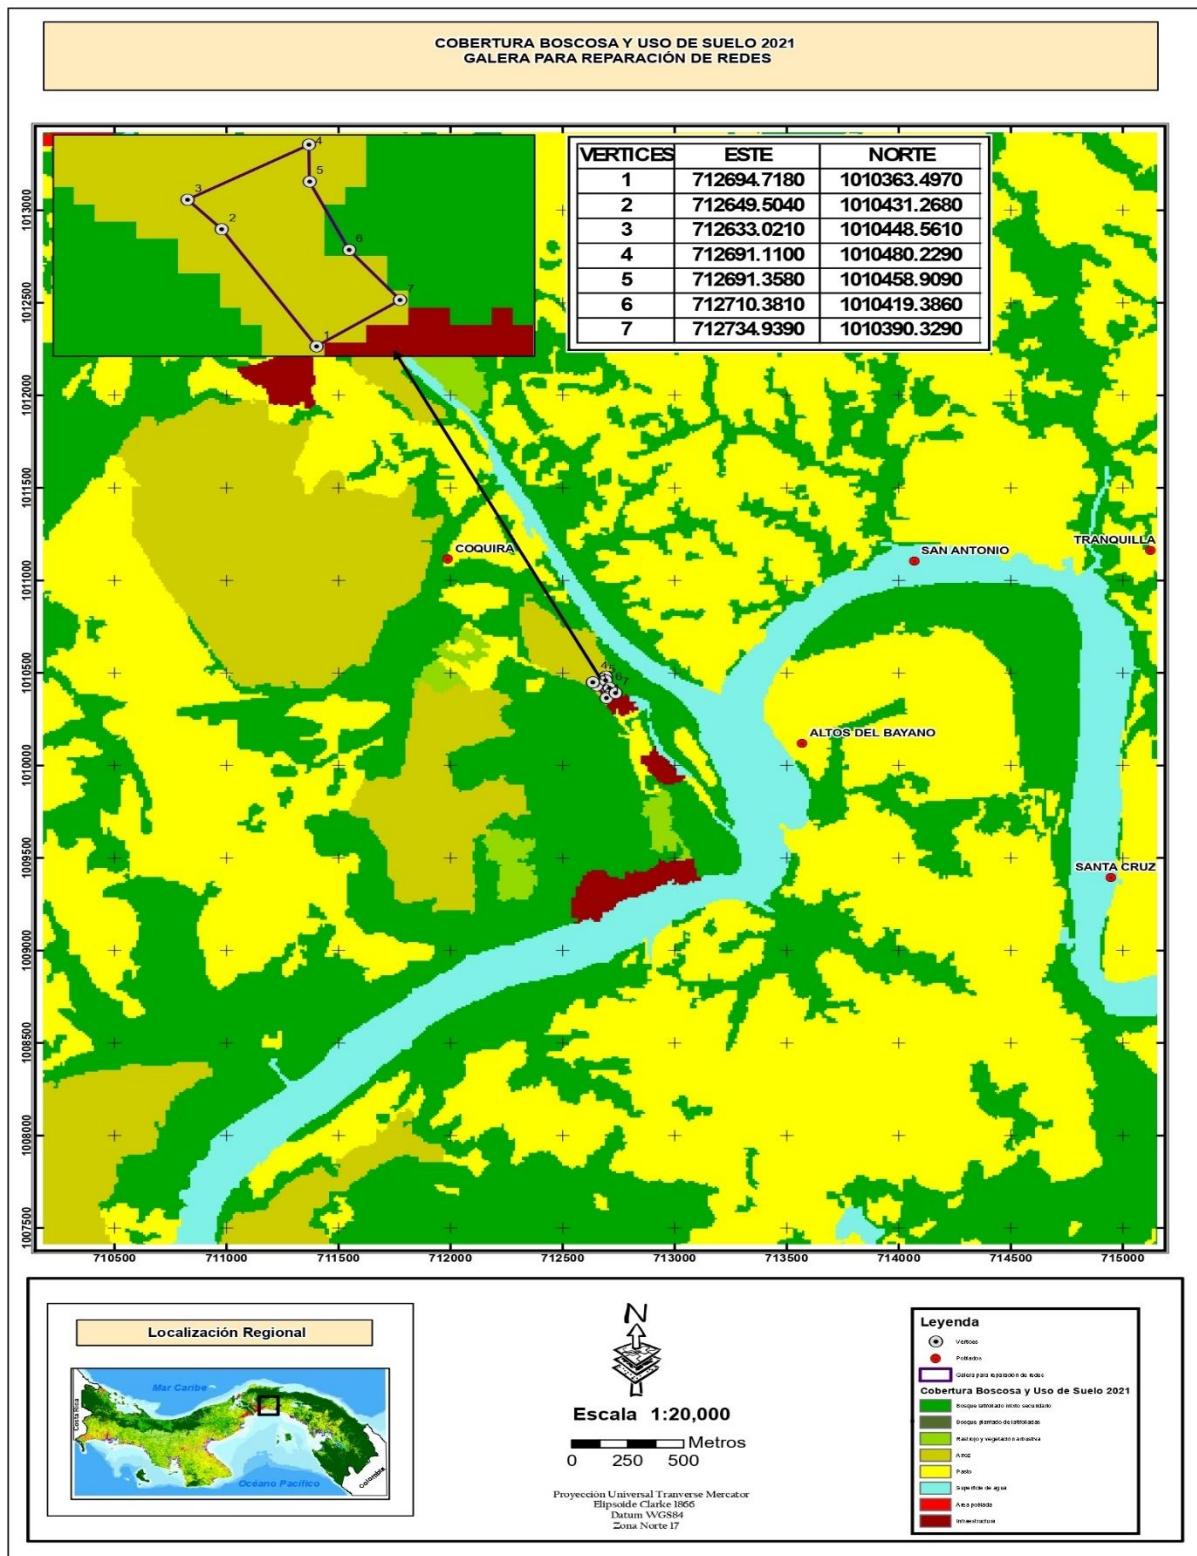
6.1.3. Mapa de cobertura vegetal y uso de suelo a una escala que permita su visualización, según requisitos exigidos por el Ministerio de Ambiente.

De acuerdo con el Mapa de cobertura vegetal y uso de suelo el proyecto se localiza dentro de la **categoría área infraestructura**.

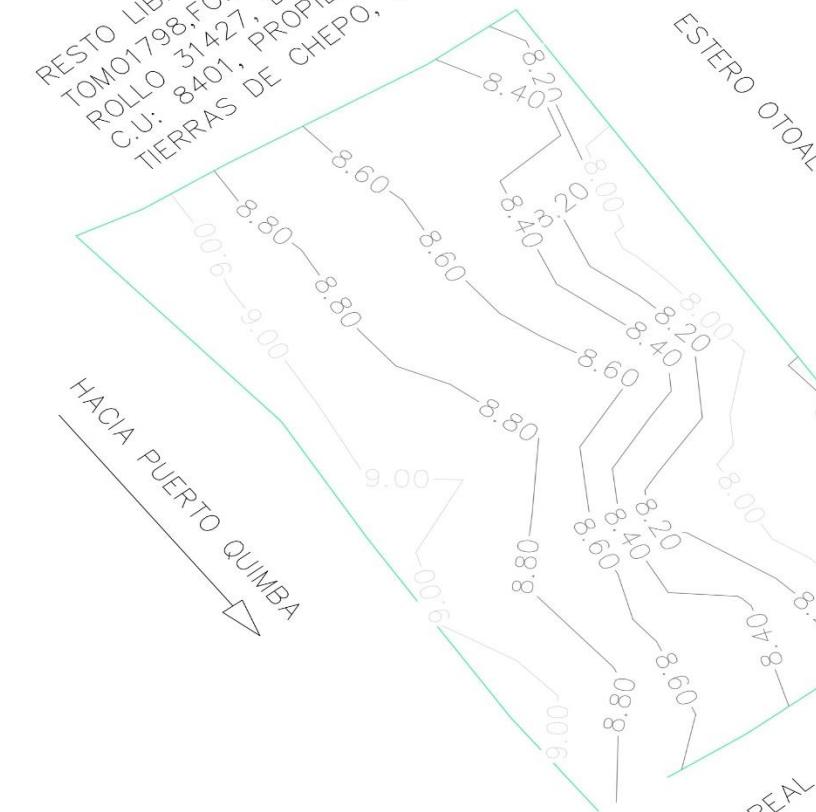
**14.7. Plano topográfico de la Finca con Código de Ubicación 8401, Folio Real
Nº30480001, en la cual se desarrollará el proyecto.**

ESCALAS: VERTICAL:
HORIZONTAL: 1/200

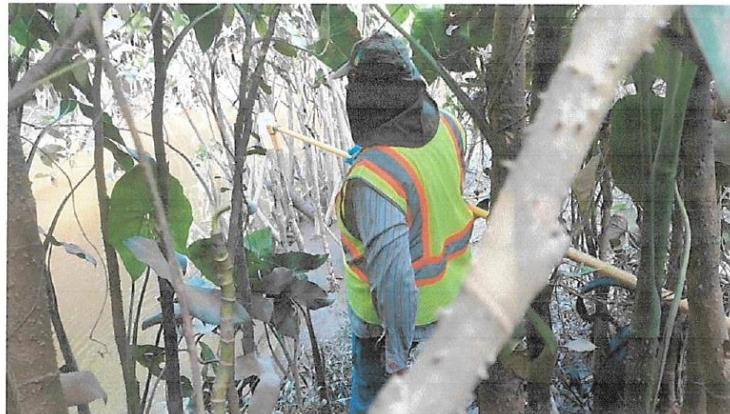
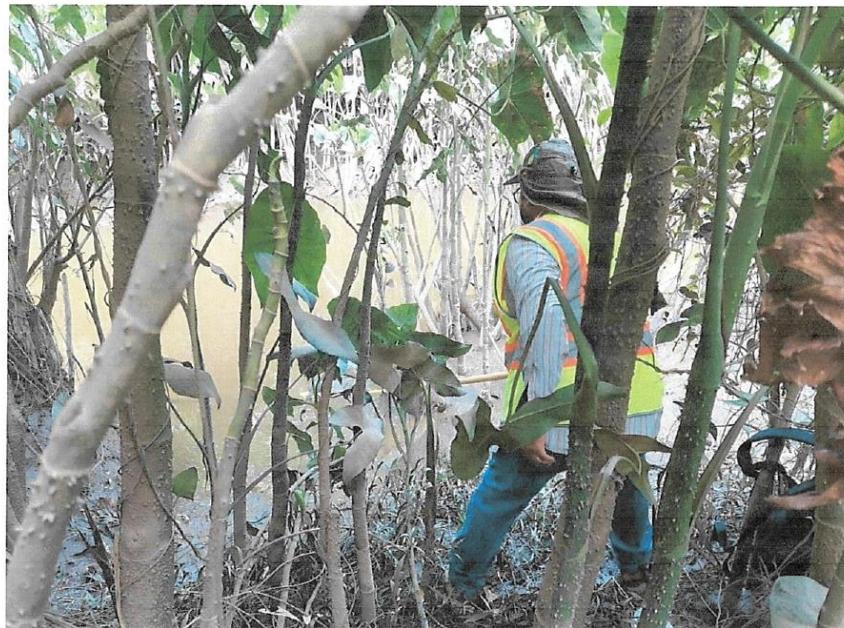
Toma de muestra de agua de Río Mamóní.

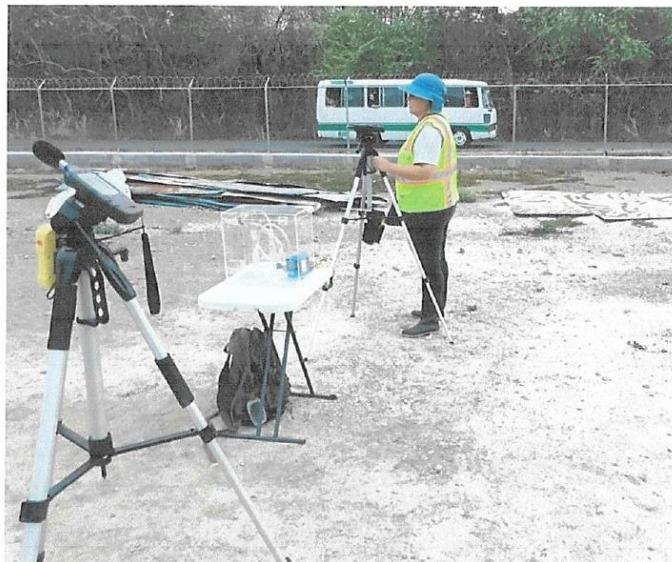
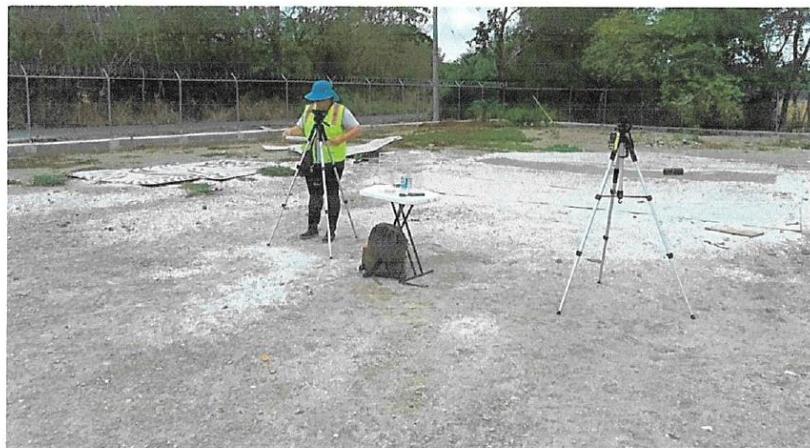
Monitoreo de Calidad de Aire y Ruido Ambiental. Área de Proyecto.

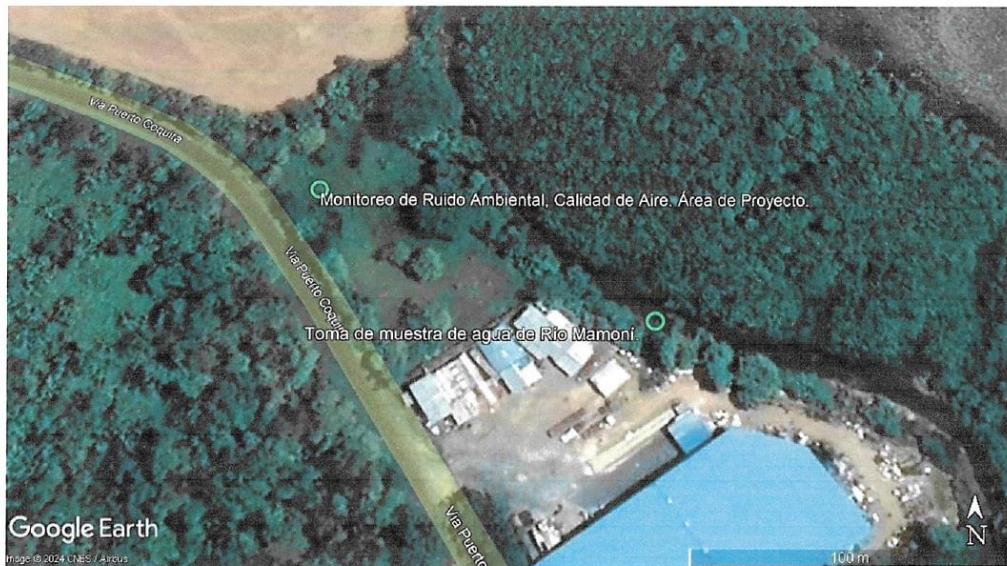
**Imagen de Ubicación Satelital de Sitios de Monitoreo Ambiental, para
PAPPLEWICK INVESTMENTS, S.A., proyecto: Galera para Reparación de
Redes.**

Monitoreo de Ruido Ambiental, Calidad de Aire. Área de Proyecto.	17P0712663 UTM 1010431 N 09°08'08.7" W 079°03'53.3"
Toma de muestra de agua de Río Mamoní.	17P0712787 UTM 1010383 N 09°08'07.1" W 079°03'49.4"

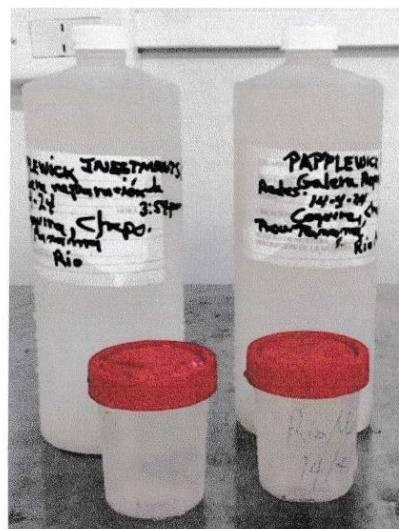
Fig. 1. Fotografía de los envases de la muestra.

Identificación laboratorio	Identificación cliente	Hora de muestreo	Coordenadas
MU01	Río Mamoní	15:57	17P0712787 UTM 1010383 N 09°08'07.1" W 079°03'49.4"

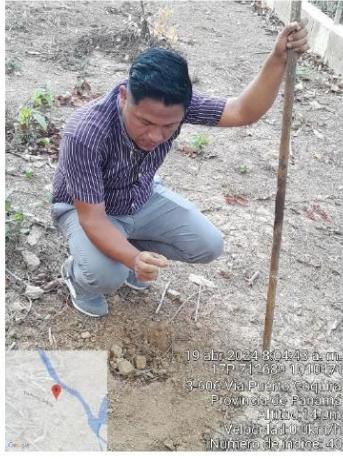
Componente Arqueológico	Foto Arq. 06
<p>Prospección Arqueológica</p> <p>Descripción: Proceso de prospección subsuperficial.</p> <p>Coordenadas: 17P</p>
