**INFORME TÉCNICO No. DRPO-SSH-062-2023.**

<b>NOMBRE DEL PROYECTO:</b>	CAMINO DE ACCESO A FINCA LOS CAJONES.
<b>PROMOTOR:</b>	INVERSIONES KOIR, S.A.
<b>UBICACIÓN:</b>	Corregimientos de Sorá, distrito de Chame, provincia de Panamá Oeste.
<b>FECHA DE INSPECCIÓN:</b>	20 de abril de 2023.
<b>FECHA DE ELABORACIÓN DEL INFORME:</b>	21 de abril de 2023.
<b>PARTICIPANTES EN LA INSPECCIÓN:</b>	<ul style="list-style-type: none"> <li>• <b>Licda. Johanna Castillo.</b> Técnico de la Sección de Evaluación de Impacto Ambiental (MiAMBIENTE – Panamá Oeste).</li> <li>• <b>Ing. Luz Milena Justiniani:</b> Técnico Sección de Seguridad Hídrica (MiAMBIENTE – Panamá Oeste).</li> <li>• <b>Téc. Isaac Espinoza:</b> Técnico de la Sección de Áreas Protegidas y Biodiversidad (MiAMBIENTE – Panamá Oeste).</li> <li>• <b>Téc. Francisco Vera:</b> técnico Forestal Agencia de Chame- San Carlos- MiAMBIENTE – Panamá Oeste</li> <li>• <b>Ing. Marcelino Mendoza:</b> por el proyecto.</li> <li>• <b>Irvin Santos:</b> por el proyecto</li> </ul>

**INFORME DE INSPECCIÓN TÉCNICO SAPB – 054 – 2023**

**SECCIÓN DE EVALUACIÓN DE ESTUDIO DE IMPACTO AMBIENTAL  
INFORME TÉCNICO DE INSPECCIÓN DE CAMPO DE EsIA, CATEGORÍA I  
DRPO-SEIA-I

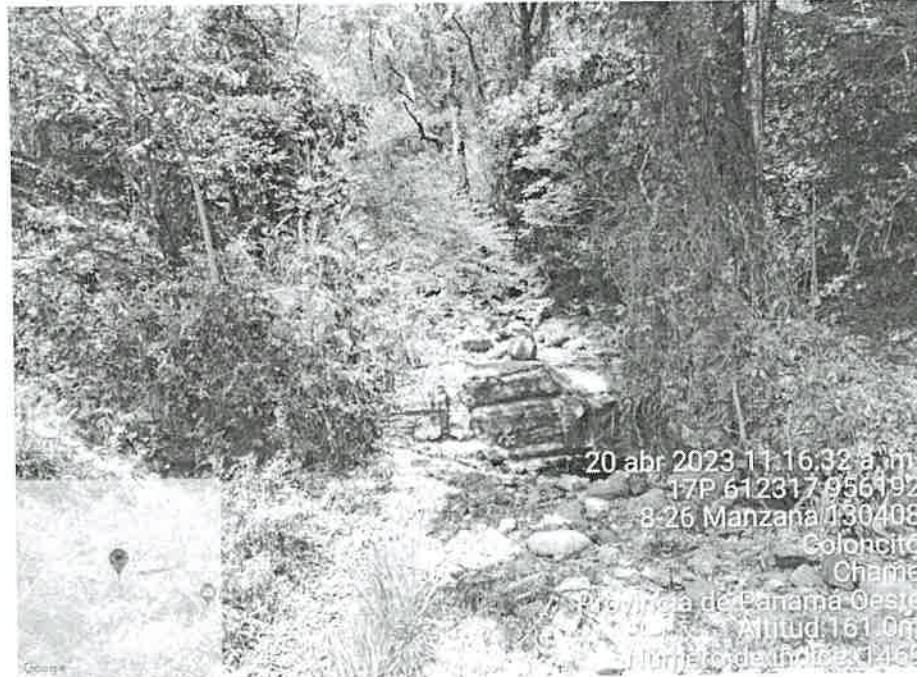
Luego de realizar inspección de campo y verificar las coordenadas UTM WGS-84 en el Sistema Nacional de Información Ambiental (SINIA), se constató que el Estudio de Impacto Ambiental CAMINO DE ACCESO A FINCA LOS CAJONES, dicho proyecto **no atraviesa** ningún curso de agua, sin embargo, **colinda en un tramo de 100.00 metros con la servidumbre hídrica de la quebrada Sin Nombre**, donde se pudo observar que una parte de dicho tramo ubicada en las coordenadas UTM WGS-84 612309E 956179N, queda sobre la línea de ribera de dicha quebrada.

Al momento de la inspección dicho cuerpo de agua se encontraba seca por la época del año, sin embargo se observó que la misma mantiene un ancho de cauce considerable, la misma se encuentra en la zona oeste referente a la propiedad.

Imagen N° 1: Se observa ancho de cauce de la quebrada Sin Nombre, colindante con el proyecto.

- Que se debe ampliar en el documento de Estudio de Impacto Ambiental el punto de Hidrología ya que no se hace mención de la existencia de la quebrada Sin Nombre, que se determinó en campo y que colinda con el proyecto, CAMINO DE ACCESO A FINCA LOS CAJONES en un tramo de 100 metros aproximadamente.
- Que se deberá respetar los 3.00 metros de servidumbre hídrica y bosque de protección de la quebrada Sin Nombre.
- Que a lo largo del proyecto no, se atraviesan fuentes hídricas.
- Que en la etapa de ejecución del proyecto, se deberá tramitar los permisos temporales de uso de agua para mitigación de polvo y otros usos requeridos.

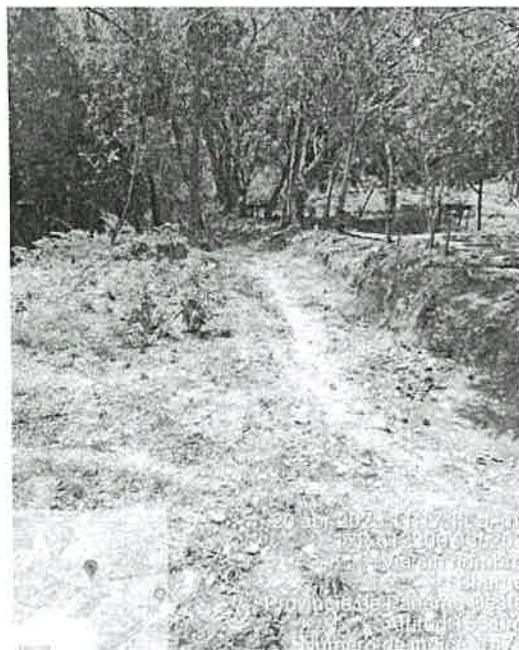
Imagen N° 1: Inicio de habilitación de camino

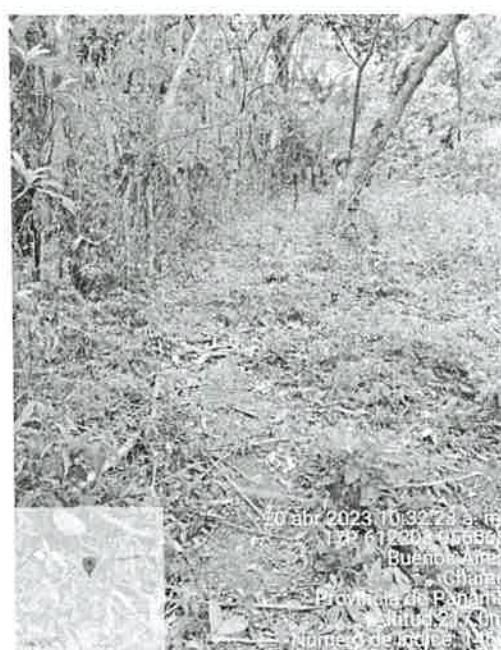
Imagen N° 2: Trayecto medio

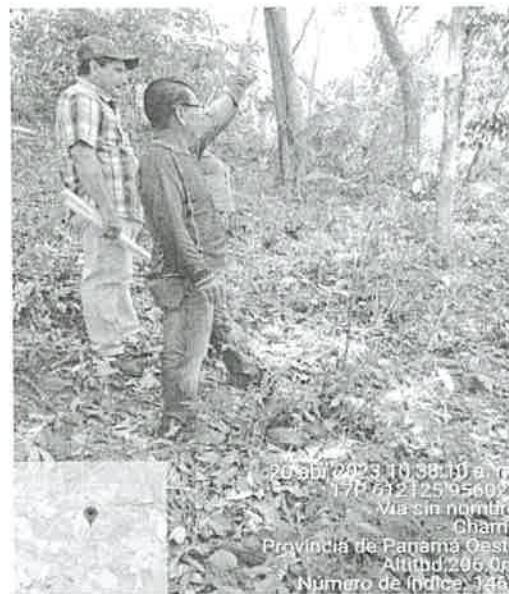
Imagen N°4: Finalización de la habilitación de camino.

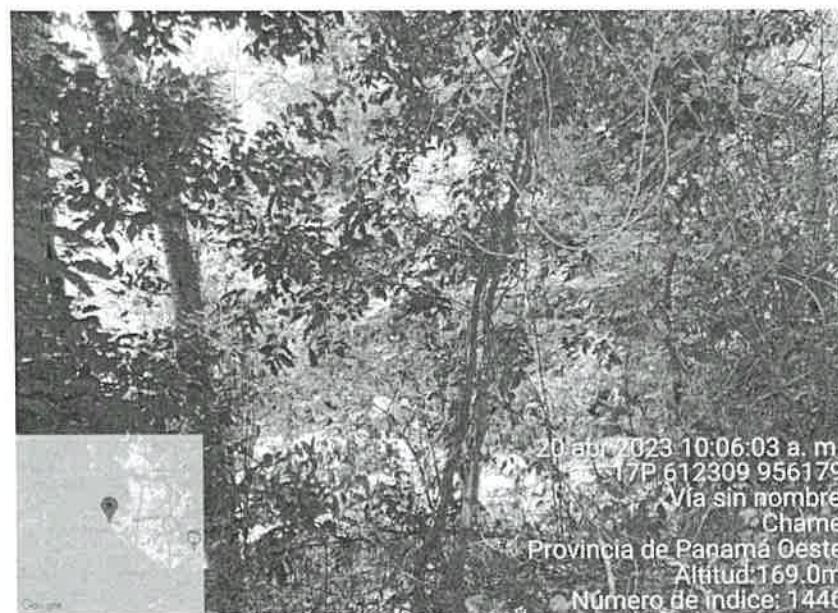
**Imagen N° 5:** Área que se encuentra sobre la línea de ribera de la quebrada Sin Nombre.

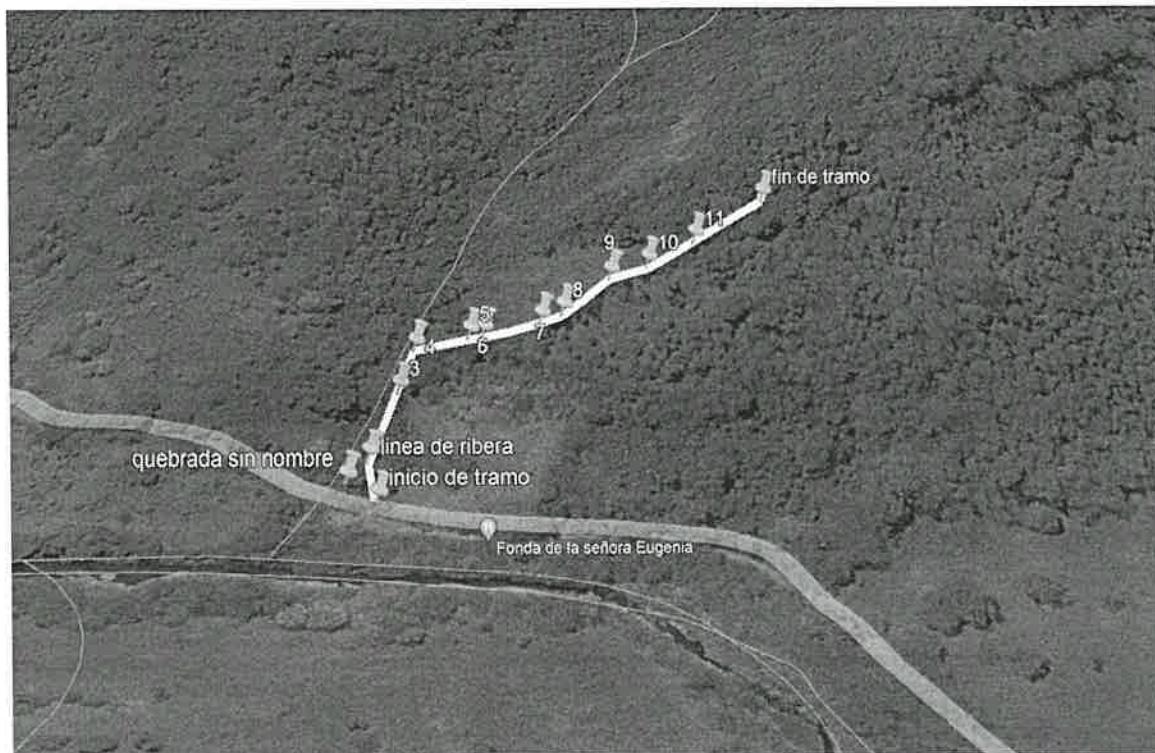
**Imagen N° 6:** Imagen satelital de Google Earth, donde se muestra el tramo Camino de Acceso a Finca los Cajones, que pretende desarrollar el proyecto. Sistema Nacional de Información Ambiental (SINIA).

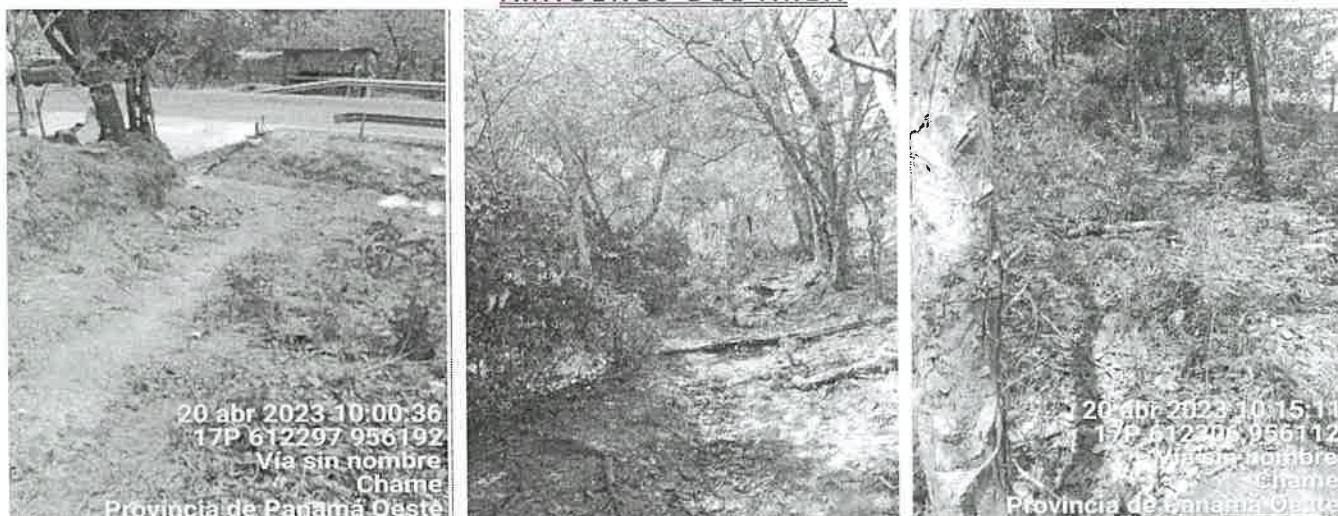
En estas imágenes, "SE OBSERVA EN DIFERENTES ÁNGULOS, EL SITIO A SER IMPACTADO POR ESTE PROYECTO, ENTRE LOS GLOBOS DE TERRENO A, Y C, SUGERIDOS PARA EL PROYECTO EN EVALUACIÓN". Foto tomada por Isaac Espinosa M., el jueves 20 de abril de 2023.

1. No se observa cuerpo de agua en el sitio sugerido para el proyecto.
2. Existe vegetación variada.
3. Se observa muda de un oficio.
4. Se logró escuchar avifauna propia de la zona.

- Preparar al personal a contratar o sub contratar a futuro, en la ejecución de este proyecto para cumplir a cabalidad con lo establecido en las normas ambientales vigentes.
- La empresa promotora deberá tomar las medidas necesarias por eventualidades en materia de rescate y reubicación de fauna silvestre, en coordinación previa con el personal de la Sección de Áreas Protegidas y Biodiversidad, Ministerio de Ambiente, Región Panamá Oeste.
- Remitir el presente Informe de Inspección Técnico al Departamento de Evaluación de Es. I. A. para el seguimiento respectivo.

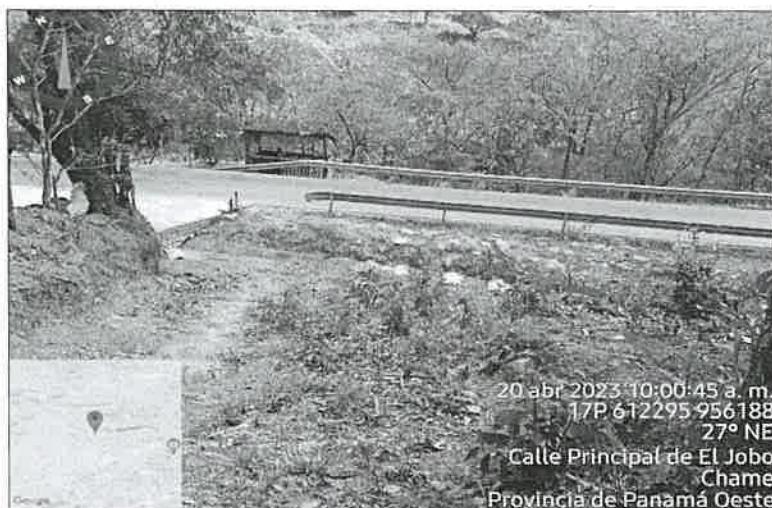
Se realiza el recorrido por donde iniciaría el camino de acceso, ubicado frente al balneario Los Cajones en el río Chame. Se observando que es el mismo es una trocha o sendero solamente para el paso de personas a pie. El promotor del proyecto manifiesta que requiere del camino para lograr el acceso a las tres fincas a través de vehículos y lograr realizar actividades en las mismas.

Imagen 1. Inicio del camino.

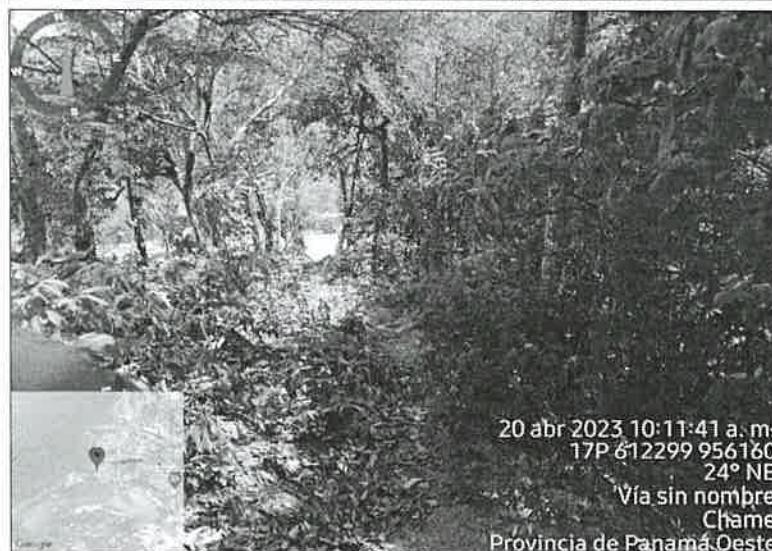
**Vegetación**, en el inicio del camino de acceso existe el bosque de galería de la quebrada Sin Nombre o Lajas colindante con el camino, también se observó gramínea, bosque secundario joven (rastrojo), cerca viva y árboles aislados.

Imagen 2. Trocha en el inicio del camino. Se observa cerca viva y bosque de galería de la quebrada Sin Nombre colindante.

**1.1.** Identificar otras alternativas que sean beneficiosas para el proyecto y que no le causen afectaciones a la quebrada Sin Nombre, y/o impactos negativos de alta significancia a su vegetación, principalmente a su bosque de galería, ya que el camino de acceso, en su entrada y aproximadamente en 100 metros lineales es colindante a la misma, esto es en cumplimiento de la Ley No. 1 Forestal, del 3 de febrero de 1994.

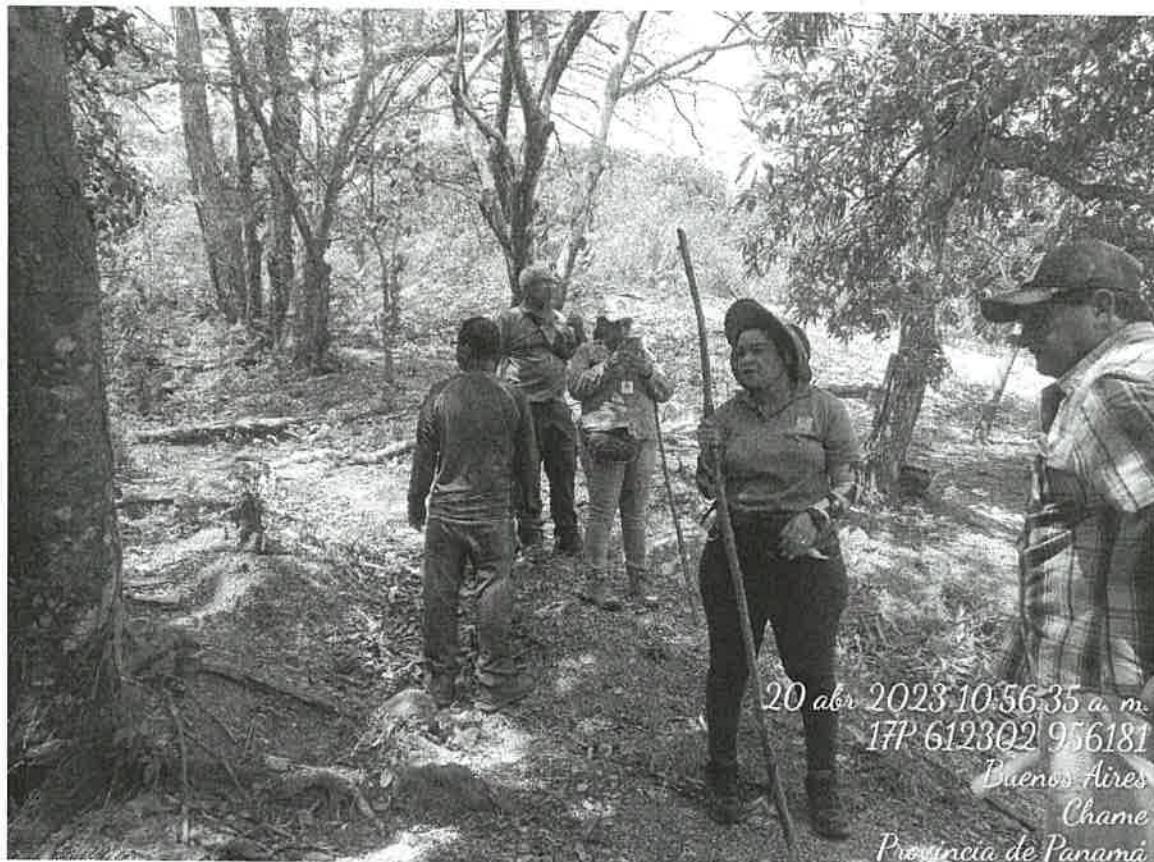
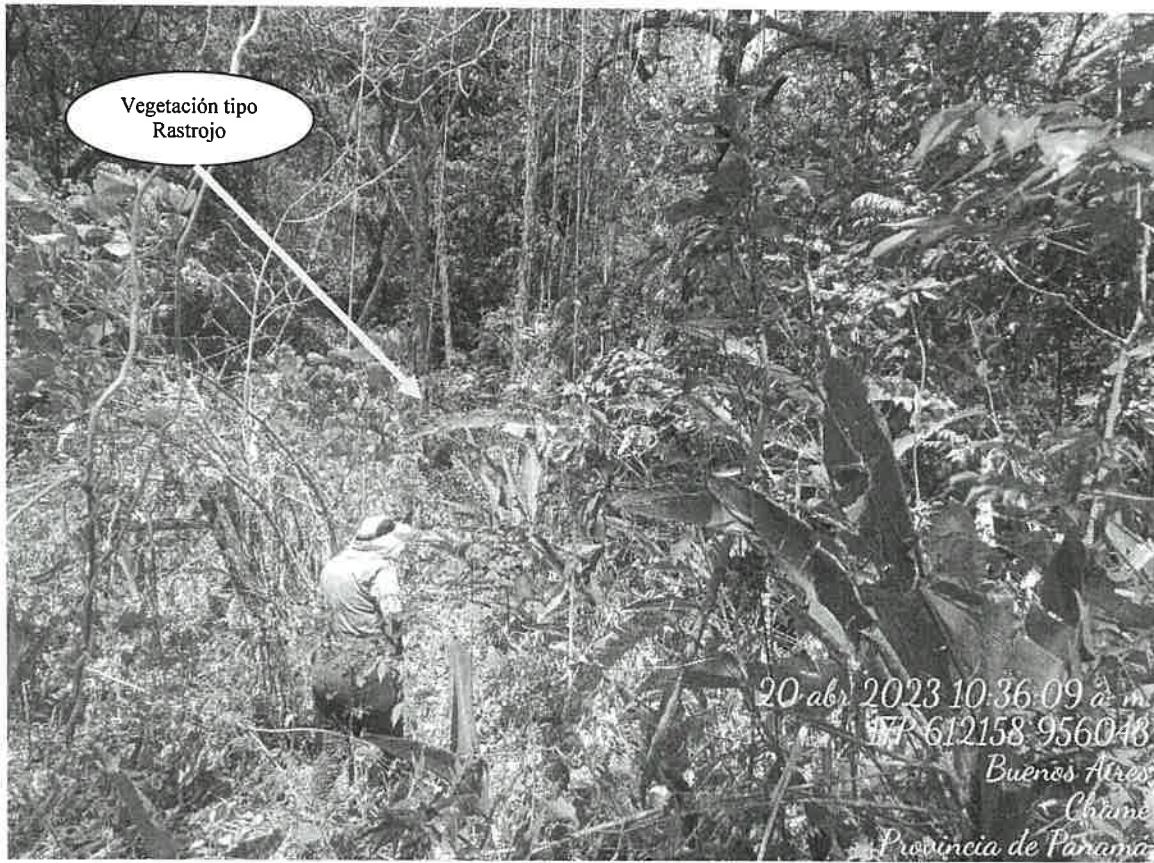
Al momento de la inspección se pudo observar que el área donde se pretende desarrollar el proyecto mantiene colindancia con la quebrada Las Lajas y la vegetación en su mayoría es tipo rastrojo con árboles aislados y Bosque secundario con desarrollo intermedio, perteneciente al bosque de galerías de la quebrada, cabe mencionar que el proyecto denominado "Camino de Acceso a Fincas Los Cajones" no estaba delimitado en campo.

- Conservar el Bosque de galerías de la quebrada colindante al proyecto, en cumplimiento al artículo 23 de la Ley Forestal (Ley 1 de 3 de febrero de 1994, de la República de Panamá).
- Presentar un inventario forestal que incluya todas las especies que se verán afectadas por el desarrollo de este proyecto.
- Exigir al promotor Presentar un Plan de Reforestación por compensación, sin fines de aprovechamiento, darle seguimiento por cinco años, presentar informes de seguimiento cada 6 meses y para determinar el sitio a reforestar se debe coordinar con el Ministerio de Ambiente Regional Panamá Oeste.
- Remitir informe a la sección de Evaluación.
