INFORME TÉCNICO No. DRPO-SSH-075-2024.

NOMBRE DEL PROYECTO:	RIVERA DEL OESTE - ANEXO
PROMOTOR:	PROMOTORA MONTEVERDE, S. A.
UBICACIÓN:	Corregimiento de Juan Demóstenes Arosemena, distrito de Arraiján, provincia de Panamá Oeste.
FECHA DE INSPECCIÓN:	13 de junio de 2024.
FECHA DE ELABORACIÓN DEL INFORME:	17 de junio de 2024.
PARTICIPANTES EN LA INSPECCIÓN:	<ul style="list-style-type: none"> • Mgtr. Germán A. Jaén I.: Técnico de la Sección de Seguridad Hídrica (MiAMBIENTE – Panamá Oeste). • Mgtr. Hilario Rodríguez: Técnico de la Sección de Evaluación de Impacto Ambiental (MiAMBIENTE – Panamá Oeste). • Mgtr. Yohana Castillo: Técnica de la Sección de Evaluación de Impacto Ambiental (MiAMBIENTE – Panamá Oeste). • Mgtr. Héctor Vega: Técnico de la Sección Forestal (MiAMBIENTE – Panamá Oeste). • Ledo. Ramón Salazar: Por la promotora. • Ledo. Jonathan Fuentes: Por la promotora. • Leda. Lauren Lombana: Por la promotora. • Ledo. Jorge Castillo: Equipo Consultor. • Dr. Marcial Mendoza: Equipo Consultor. • Ing. Aldo Córdoba: Equipo Consultor. • Ing. Héctor Mojica: Equipo Consultor

Realizar evaluación técnica e identificar los cuerpos de agua existentes dentro del área del proyecto, Categoría I,

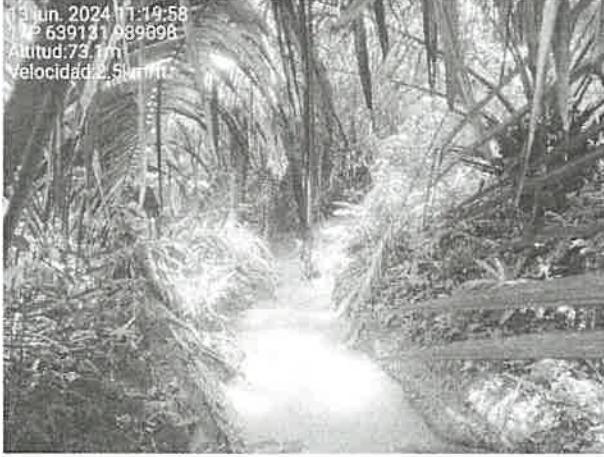
<p>13 Jun. 2024 11:19:58 TP 639131 989098 Altitud: 73.1 m Velocidad: 2.5 km/h</p> <p>Imagen No. 1</p>

PROYECTO	RIVERA DEL OESTE – ANEXO.
Hallazgo No _1_ De OBSERVACIÓN	Fecha: 13 de junio de 2024.
Descripción del Hallazgo:	Evidencia fotográfica:
<p>Luego de un recorrido por el polígono en evaluación y verificada las coordenadas UTM WGS-84 en el Sistema Nacional de Información Ambiental (SINIA), se constató:</p> <ul style="list-style-type: none"> Que el área del proyecto colinda en uno de sus extremos con un (1) tramo de un (1) cuerpo de agua (Quebrada Sin Nombre), afluente del río San Bernardino, identificada en el documento de Estudio de Impacto Ambiental como Quebrada Sin Nombre 1 Coordenadas UTM WGS-84, 639135 m E / 989107 m N. y 639131 m E / 989098. <p>Al momento de la inspección la fuente hídrica antes mencionada mantiene su bosque de galería, mostro caudal corrido y coloración oscura, producto de las constantes precipitaciones.</p>

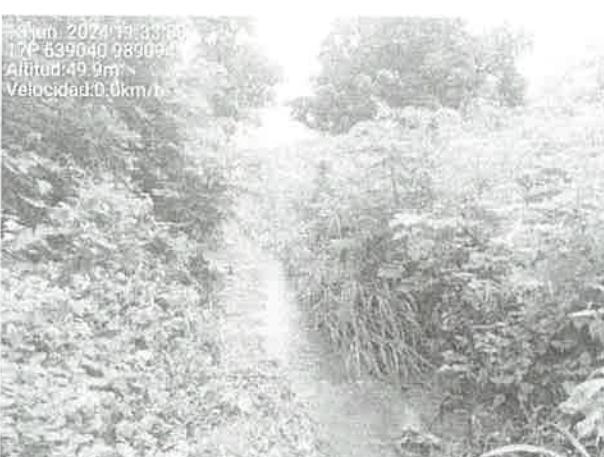
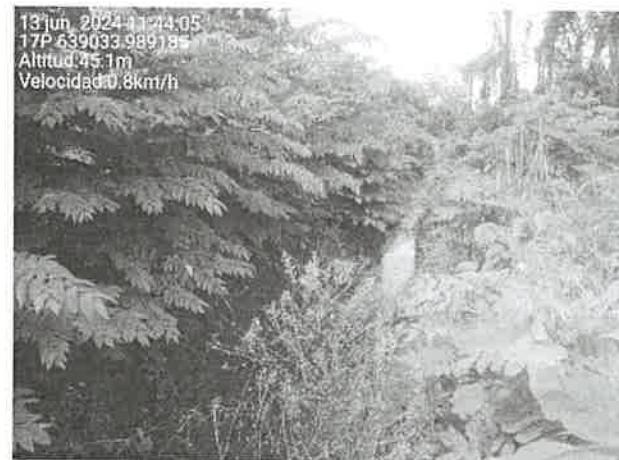
Imagen No. 3 y No. 4. Vistas de Canal Artificial de tierra, que colinda con el proyecto en un tramo de aproximadamente 115 metros lineales. **Fuente:** Inspección realizada 13 de junio de 2024.

<ul style="list-style-type: none"> Que la Quebrada Sin Nombre, identificada en el documento de Estudio de Impacto Ambiental como Quebrada Sin Nombre 2, fue encausada hacia un Canal Artificial de tierra, que colinda con el proyecto en un tramo de aproximadamente 115 metros lineales coordenadas UTM WGS-84, 639034 m E / 989102 m N y luego discurre dentro de la huella del proyecto, en una longitud de aproximadamente 105 metros lineales coordenadas UTM WGS-84, 639071 m E / 989058 m N, para finalmente desembocar en la Quebrada Sin Nombre 1, afluente del río San Bernardino. <p>Al momento de la inspección el Canal artificial antes mencionado, mantiene vegetación tipo gramínea y arbustos dispersos en sus márgenes, mostro caudal corrido y coloración oscura, producto de las constantes precipitaciones.</p>

- Que la Quebrada Sin Nombre, identificada en el documento de Estudio de Impacto Ambiental como Quebrada Sin Nombre 2, fue encausada hacia un Canal Artificial de tierra, que colinda con el proyecto en un tramo de aproximadamente 115 metros lineales y luego discurre dentro de la huella del proyecto, en una longitud de aproximadamente 105 metros lineales, para finalmente desembocar en la Quebrada Sin Nombre 1, afluente del río San Bernardino.

- Que el encausamiento de la Quebrada Sin Nombre 2, no fue mencionado en el documento de Estudio de Impacto Ambiental ni en el Estudio Hidrológico aportado dentro del mismo, por lo tanto, es necesario que se realicen las correcciones necesarias.

- Que se deberá establecer la respectiva área de protección de la Quebrada Sin Nombre 1 y de la Quebrada Sin Nombre 2, para dar cumplimiento a lo establecido en el artículo 23 de la Ley 1 de 3 de febrero de 1994 y contribuir con el enriquecimiento de la vegetación existente en la zona contigua a los cauces, con la finalidad de protección y conservación del cauce natural.

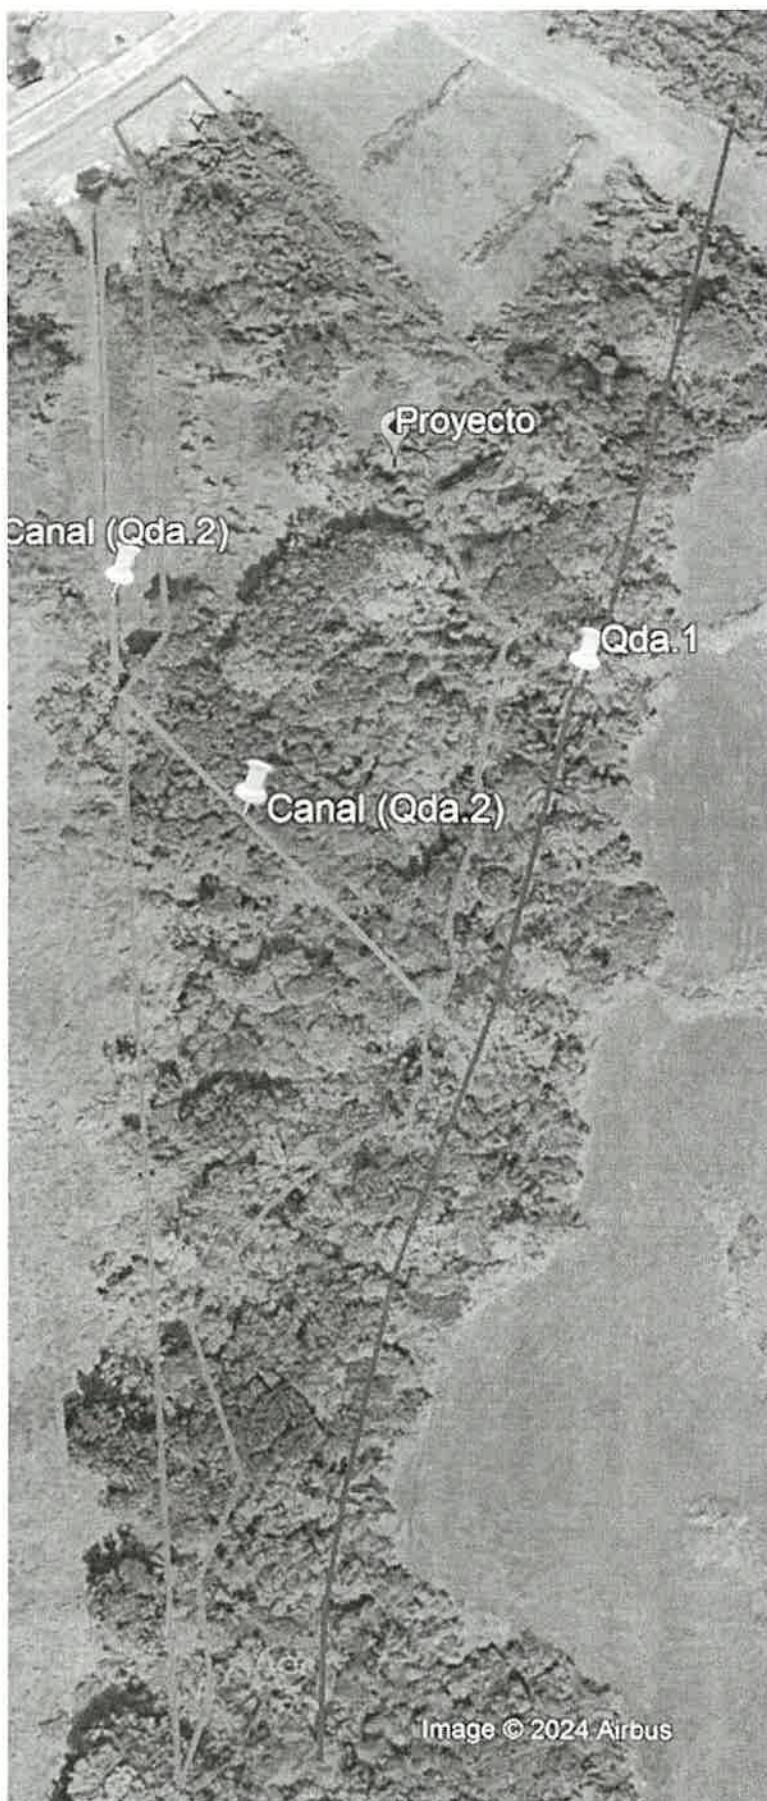
Imagen No. 7. Vista satelital de Google Earth, que muestra los cuerpos de agua en el área donde se pretende desarrollar el proyecto.
