Estudio de Impacto Ambiental
CATEGORÍA I “INSTALACIÓN DE
GAVIONES PARA PROTECCIÓN DE
ACANTILADO”

**Promotor: RINCON TWENTY SIX
CORPORATION**

**Ubicación: corregimiento de Boca
Chica, distrito de San Lorenzo,
provincia de Chiriquí**

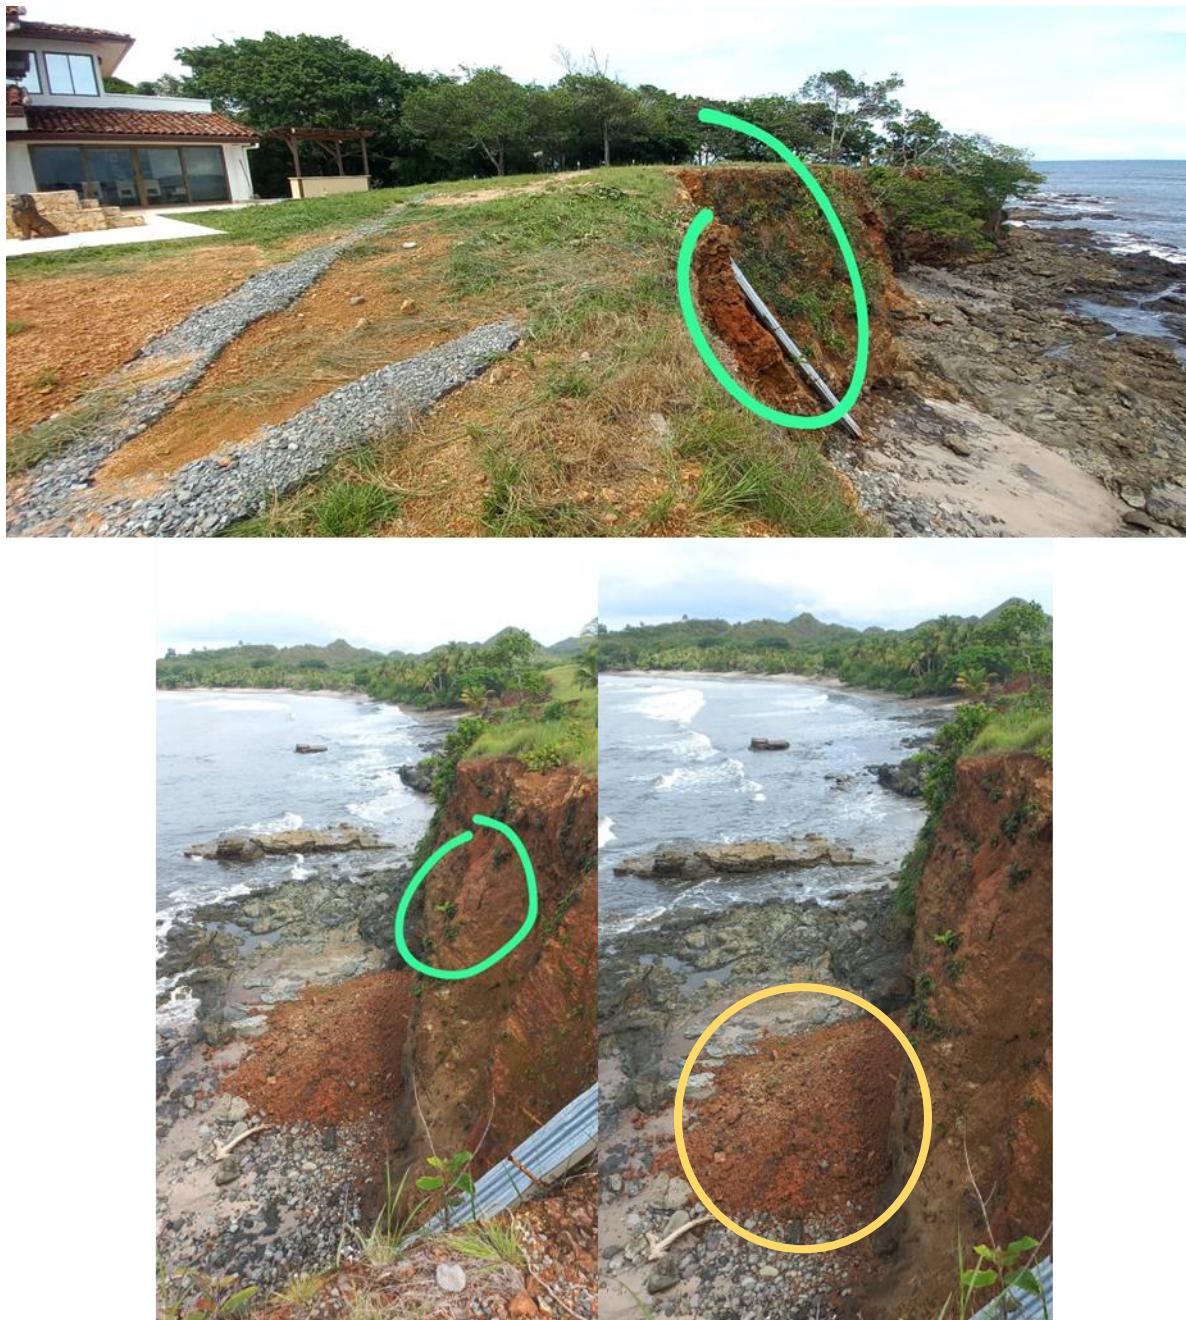
Imagen 3. Evidencia de la pérdida de suelo por la erosión causada por el golpe de las olas en mareas altas, aunado a las fuertes lluvias de la temporada y frentes fríos.

El área donde se pretende desarrollar el proyecto es en la base de un acantilado el cual se requiere proteger debido a que está siendo afectado por la erosión marina, debido al golpe de las olas cuando sube la marea, aunado a los frentes fríos y ha ido cediendo.

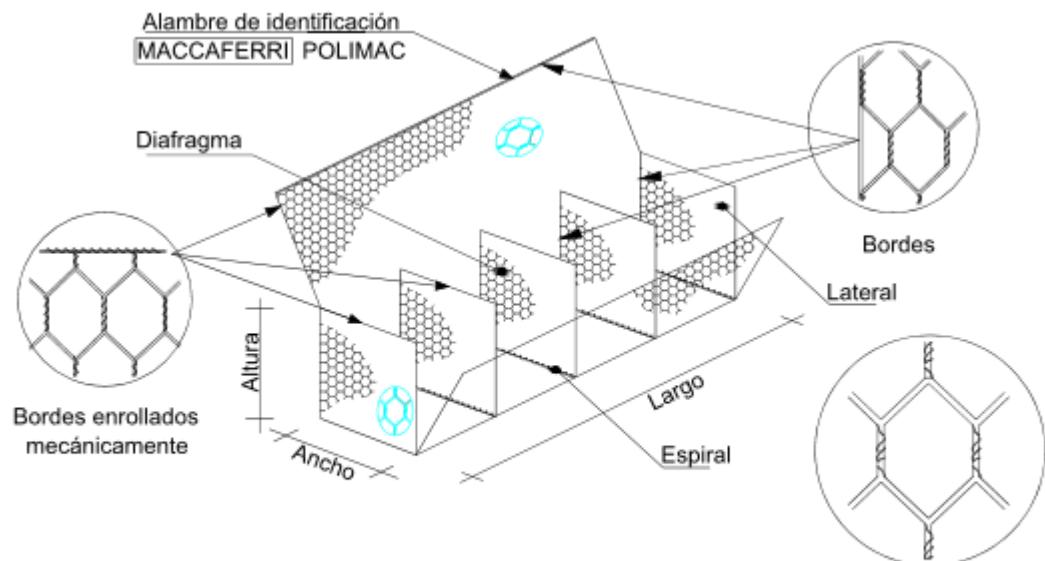
DETALLE DE GAVIONES

Imagen 4. Detalles del plano de la infraestructura a desarrollar.

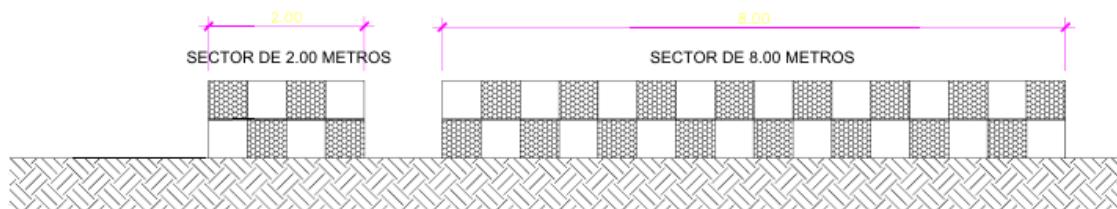
ELEVACION DE COLOCACION DE GAVIONES

ESC.: 1:50

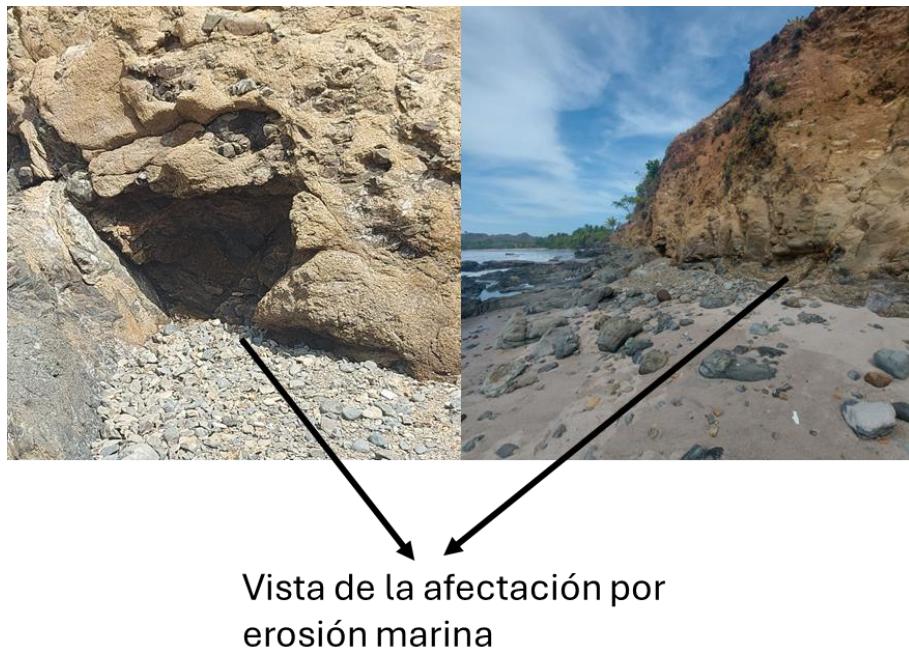
Imagen 7. Vista de erosión en la base del acantilado.

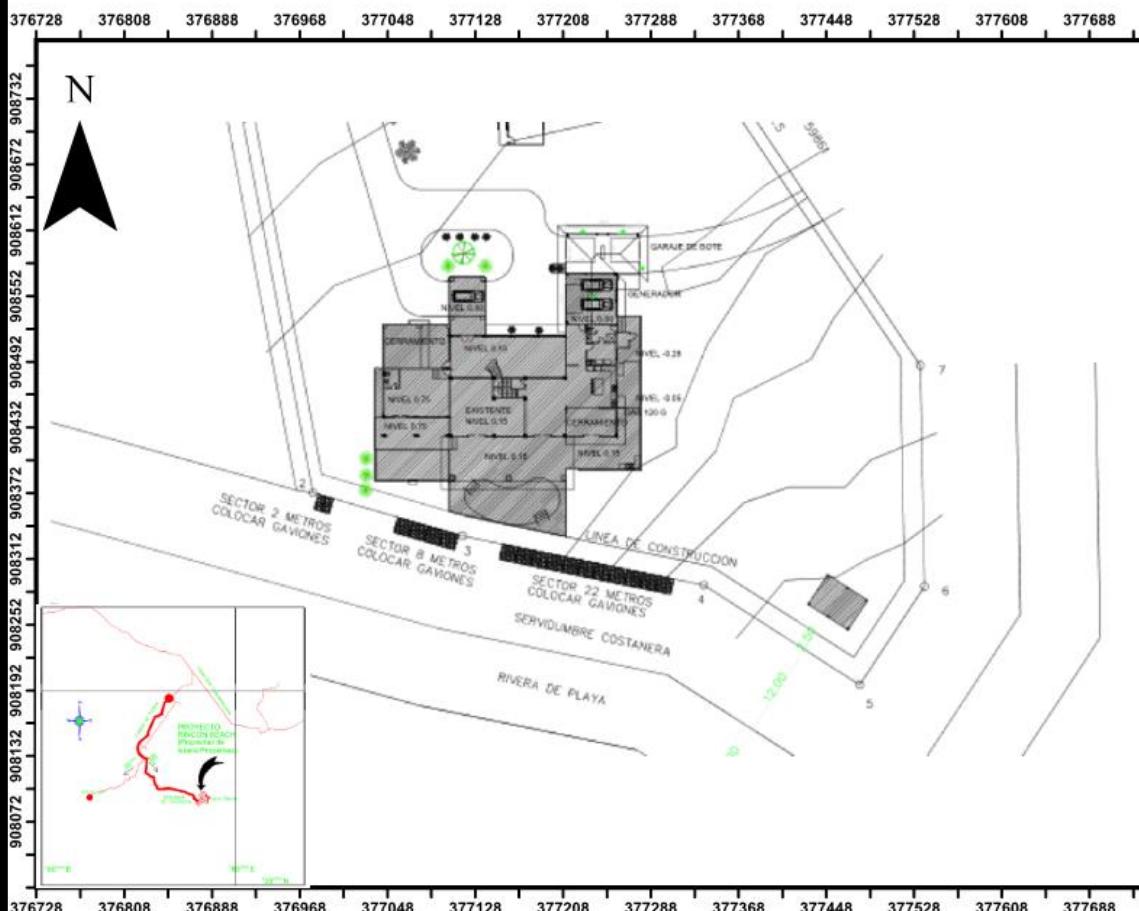
Coordenadas de los 2m de gaviones		
Nº	Coordenadas UTM (WGS 84)	
	Longitud	Latitud
P1	376758.00	907988.00
P2	376758.00	907986.00

Coordenadas de los 8m de gaviones		
Nº	Coordenadas UTM (WGS 84)	
	Longitud	Latitud
P1	376766.00	907983.00
P2	376774.00	907982.00

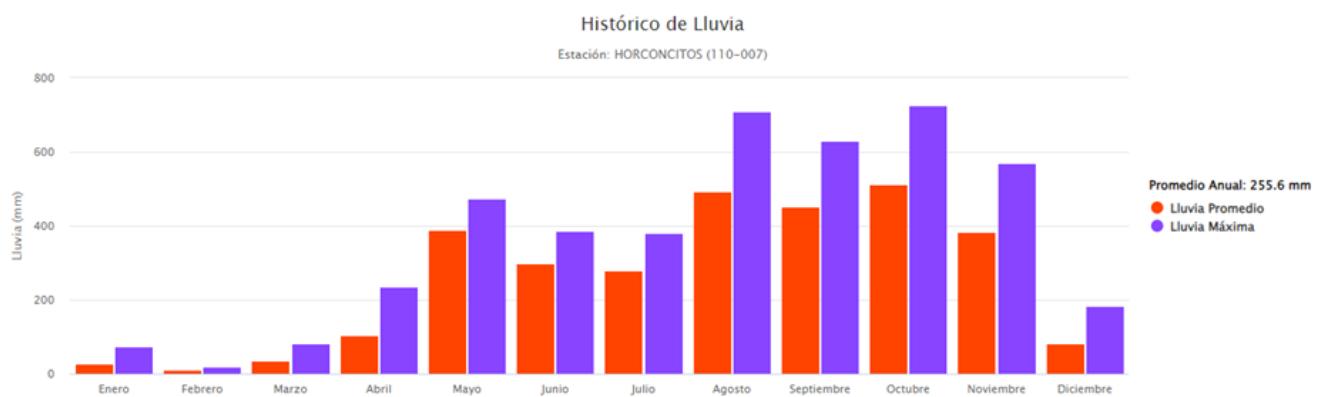
Se presenta los caudales máximos, mínimos y promedios de la estación (110-007), estación más cercana en relación al proyecto y perteneciente a la Cuenca Hidrográfica Río Fonseca y entre R. Chiriquí y Río San Juan.

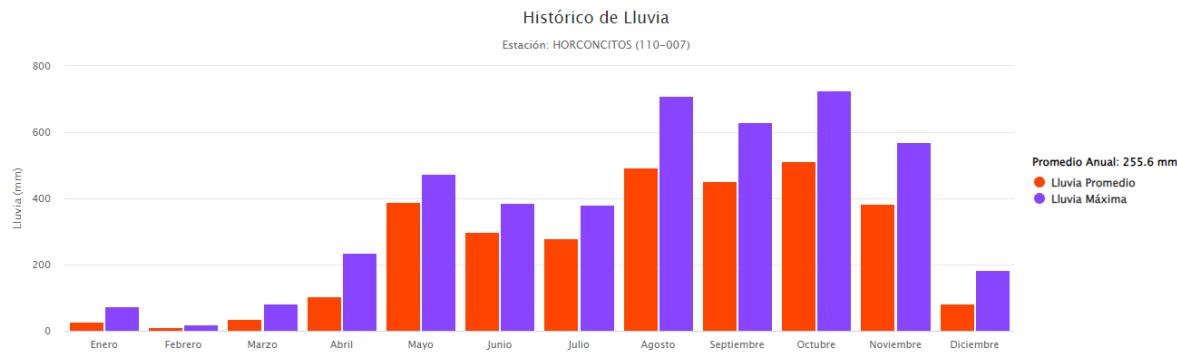
Precipitación: Se presenta los caudales máximos, mínimos y promedios de la estación (117-007), estación más cercana en relación al proyecto y perteneciente a la cuenca del Río. Fonseca y entre R. Chiriquí y R. San Juan.

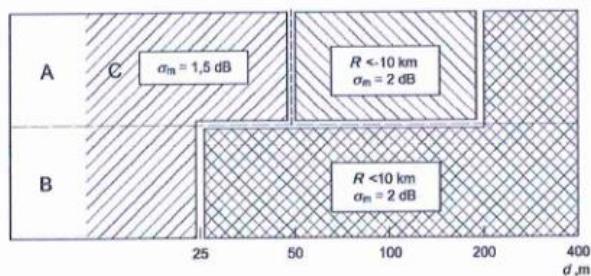
Figura A.1 — Radio de curvatura de la trayectoria sonora, R , y la contribución a la incertidumbre de medición asociada, expresada como la desviación típica, σ_m , debido a la influencia climática, para varias combinaciones de alturas fuente/receptor (A a C), en suelos porosos.

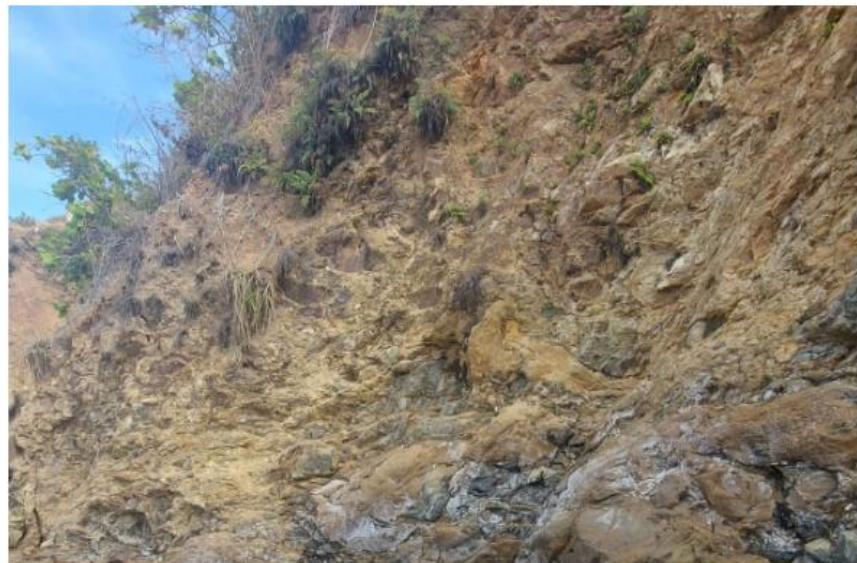
Figura No.5. Imagen tomada a la cara del acantilado. Se aprecia presencia de rocas y arcillas marrones, erosión y escasa vegetación. **Fuente:** Equipo de prospección arqueológica.

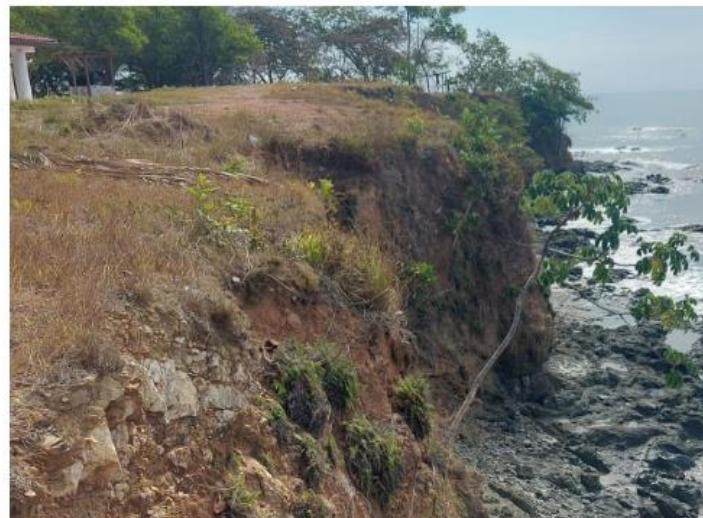
Figura No.6. Imagen muestra el nivel de socavamiento de la pared del acantilado, compuesto de arcillas y rocas ubicadas principalmente al pie del talud. No se dieron hallazgos. **Fuente:** Equipo de prospección arqueológica.

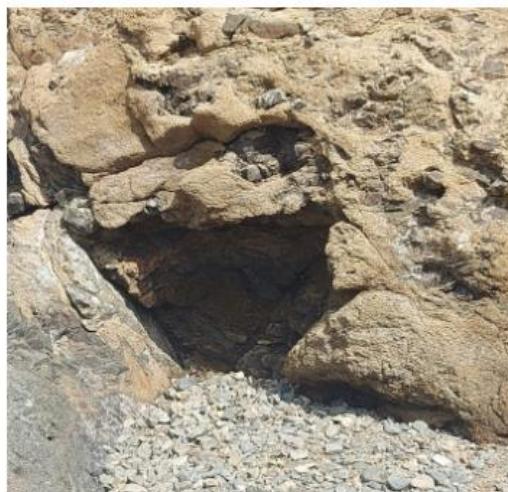
Figura No.7. Imagen muestra el nivel de socavamiento al pie del talud. No se dieron hallazgos. **Fuente:** Equipo de prospección arqueológica.

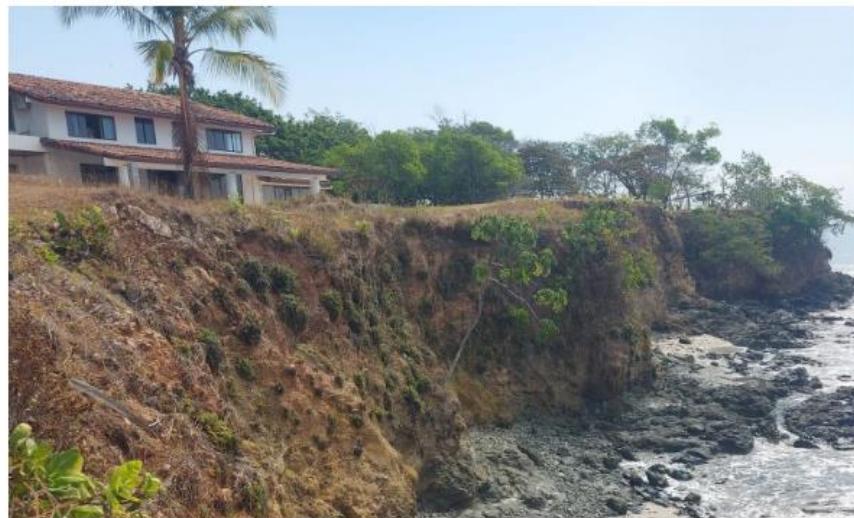
Figura No.8. Imagen muestra el nivel de socavamiento de la pared del acantilado, compuesto de arcillas y rocas ubicadas principalmente al pie del talud. No se dieron hallazgos. **Fuente:** Equipo de prospección arqueológica.
