INFORME TÉCNICO N° 121-2024

Informe Técnico de Inspección

INFORME TÉCNICO No. DRPO-SSH-043-2024.

**SECCIÓN DE EVALUACIÓN DE ESTUDIO DE IMPACTO AMBIENTAL
INFORME TÉCNICO DE INSPECCIÓN DE CAMPO DE EsIA, CATEGORÍA I
DRPO-SEIA-IIo-118-2024**

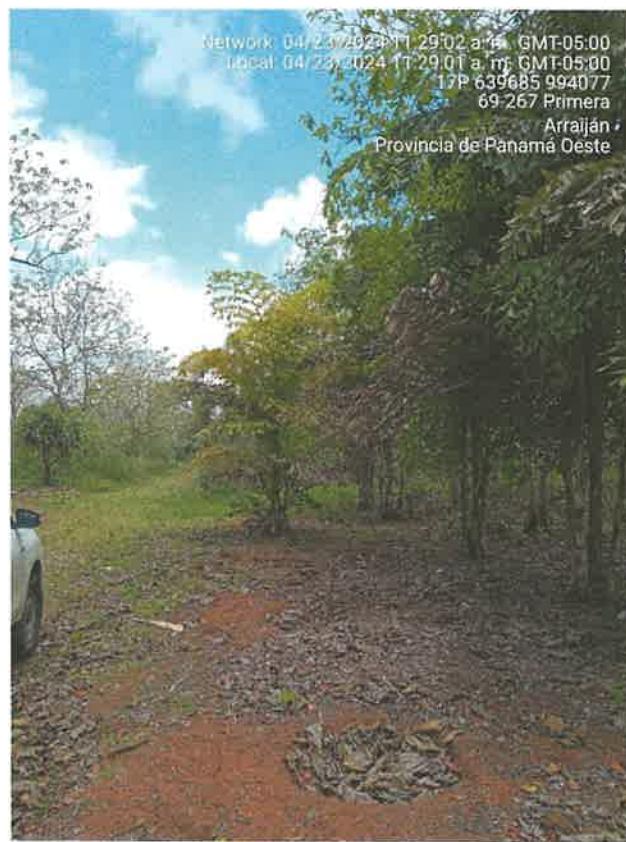
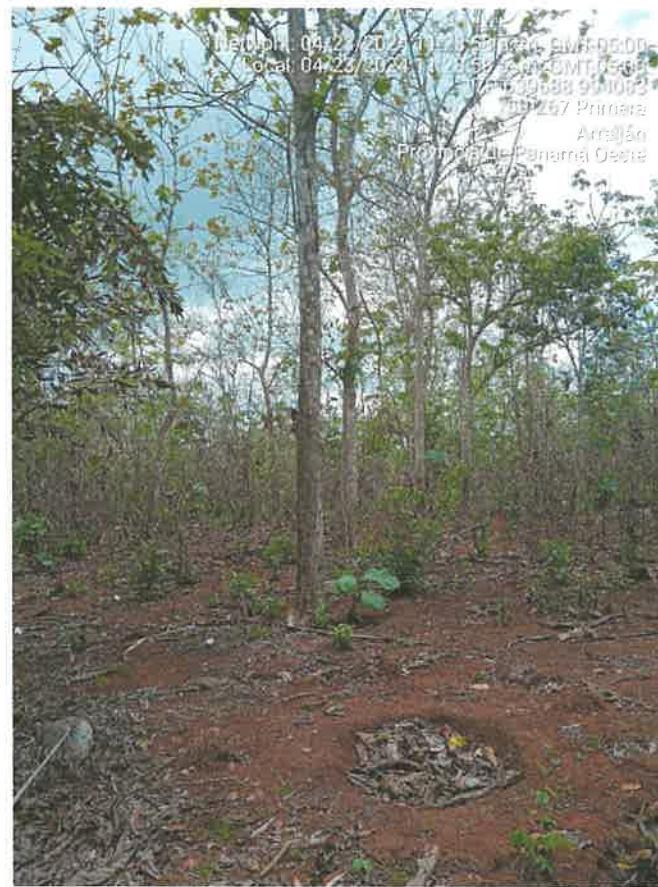
EVIDENCIA FOTOGRÁFICA

El área donde se pretende desarrollar el proyecto está conformada por un bosque secundario con desarrollo intermedio, rastrojos, gramíneas, especies forestales.

- Cancelar Pago en Concepto de Indemnización Ecológica.

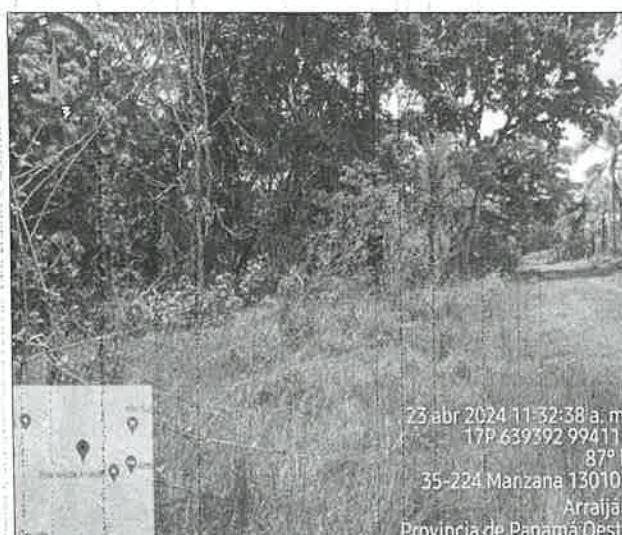
Imagen 1. La topografía del sitio es plana a inclinada, con ondulaciones.

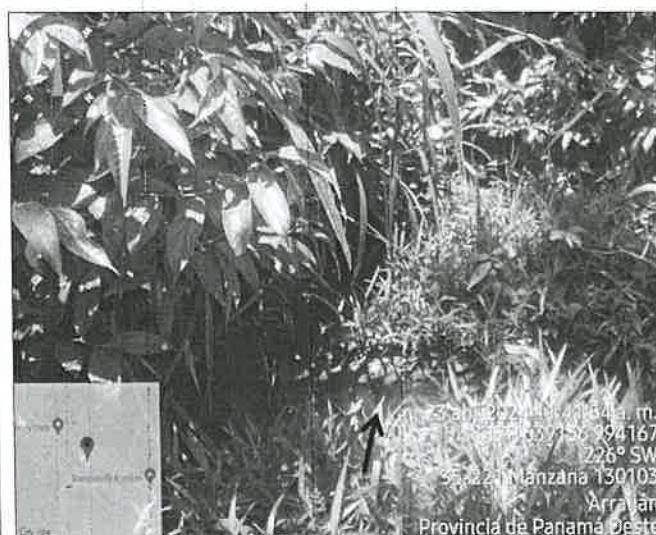
Imagen 2. Quebrada denominada Seca, según el EsIA será el punto de descarga de la PTAR, la misma se encuentra dentro de la finca, fuera del polígono donde se desarrollará el proyecto.

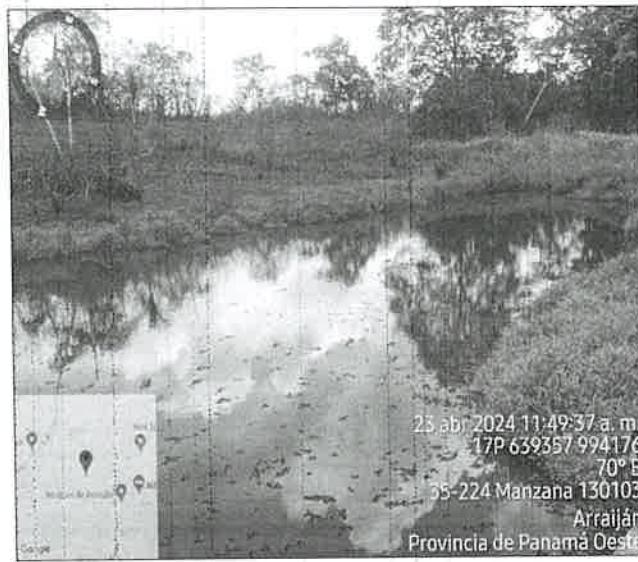
Imagen 3. Reservorio de agua o laguna, en la que una parte de la misma, se encuentra dentro de la huella del proyecto.

1. Dentro del EsIA, en el punto 5.6.1 Calidad de aguas superficiales. Se menciona: “*En cuanto al área de influencia directa del proyecto no se ubica ninguna fuente hídrica...*”. Sin embargo, en inspección de campo se observó la existencia de una laguna y un nacimiento de agua. De igual forma, según Informe Técnico No. DRPO-SSH-043-2024, de la Sección de Seguridad Hídrica, en la descripción del hallazgo, menciona lo siguiente: “*la existencia de un ojo de agua, el cual alimenta un reservorio de agua...*”. Por lo antes descrito, se solicita:
 - a. Aclarar los puntos 5.6 Hidrología y 5.6.1 Calidad de aguas superficiales, dentro del EsIA.

- b. Presentar alternativas para la conservación de la fuente hídrica observada en inspección de campo y que no le cause afectación con el desarrollo del proyecto.
- c. Ampliar la información en las medidas de mitigación, sobre los posibles impactos ambientales que pueda generarse sobre el recurso agua, con la fin de compensar, controlar y/o resarcir adecuadamente los impactos negativos que resulten del proyecto en su etapa de construcción y operación.

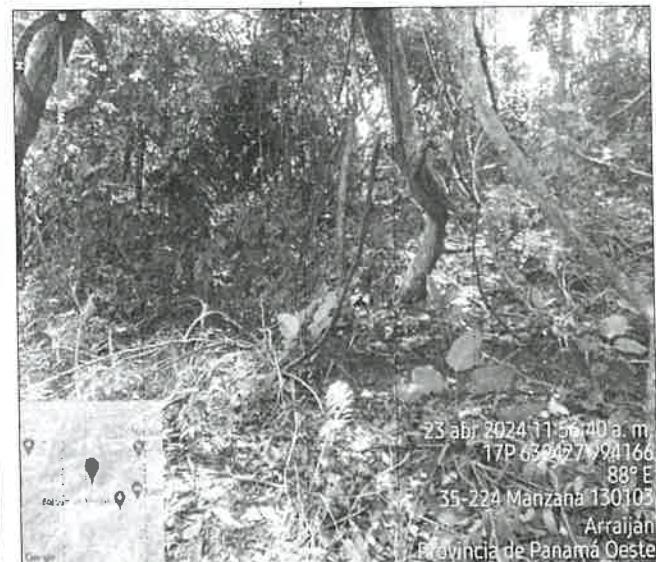
este caso el ojo de agua nace en un terreno plano, por tanto, aplica un radio de cien (100) metros.

Imagen 4. Dentro del polígono del proyecto se encuentra la existencia de un nacimiento u ojo de agua, que posiblemente alimente el reservorio de agua, según Informe DRPO-SSH-043-2024, de la Sección de Seguridad Hídrica.

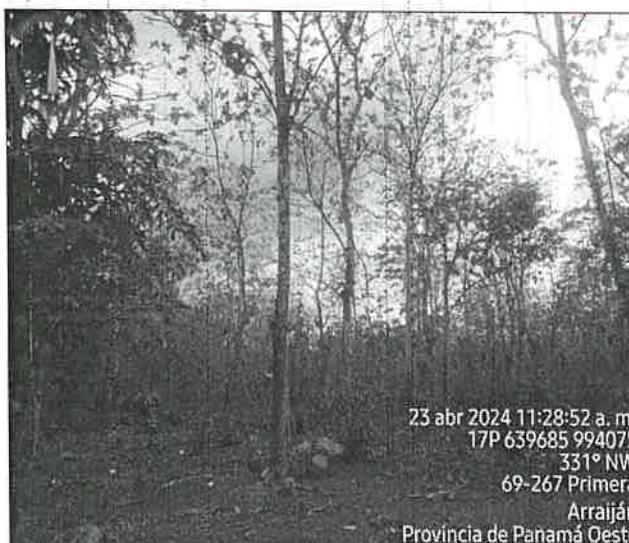
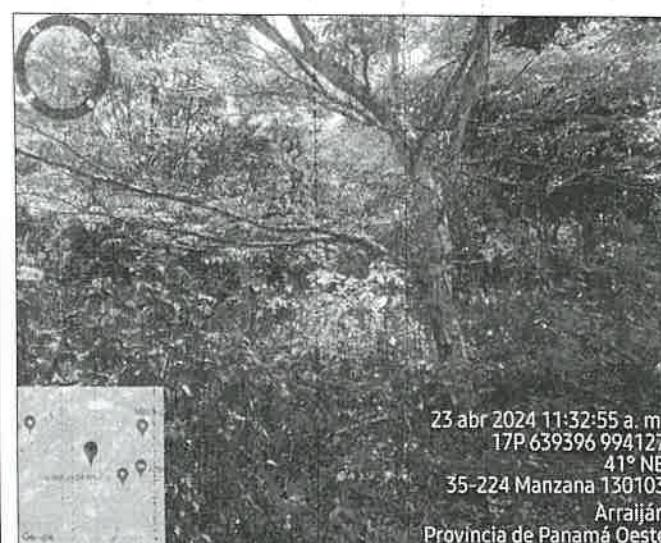
Imagen 5 y 6. El polígono se compone de vegetación tipo gramínea; bosque secundario joven (rastrojo) y árboles maderables. Según Informe Técnico No. 121-2024, de la Sección Forestal.

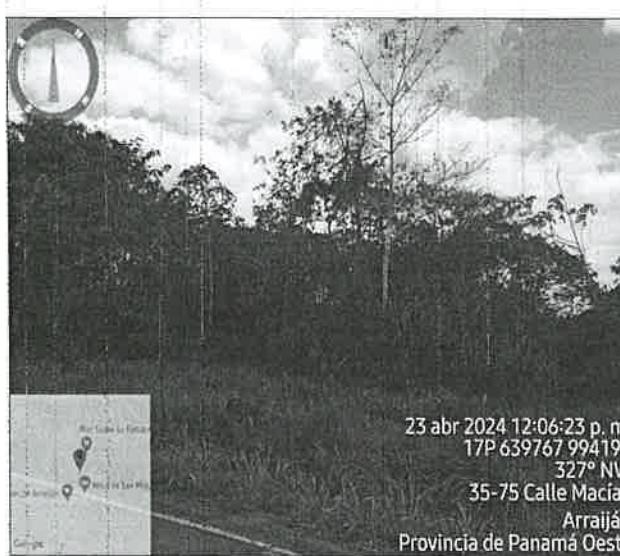
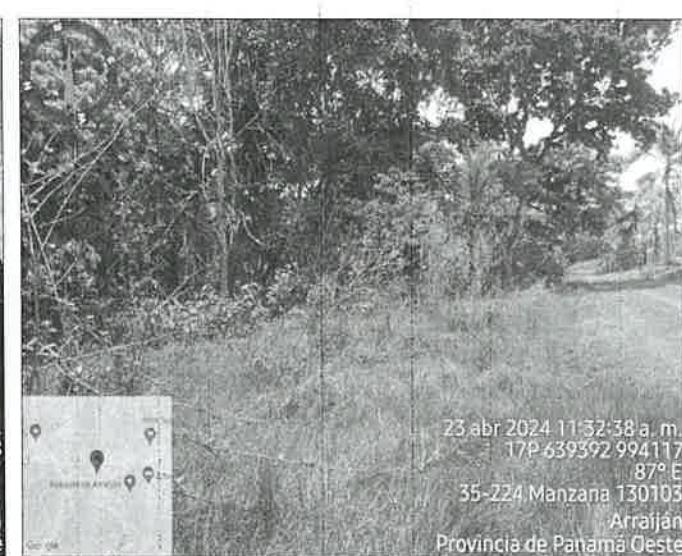
Imagen 7 y 8. Según información del consultor, dentro de la finca existían unas galeras que se utilizaban para gallineras y también se observó la siembra de palmas ornamentales.
