INFORME TÉCNICO DE INSPECCIÓN

DRCC-II0-128-2024

Proyecto:	“INTEROCEANIC HOTELS DOWN TOWN EL VALLE”	
Promotor:	SALSIPUEDES DE EL VALLE DOS S.A.	
Categoría	I	
Consultores ambientales:	ROBERTO CAICEDO MIXIA L. MURILLO AYARZA	IRC-040-2021 IRC-010-2023
Localización del proyecto:	PROVINCIA DE COCLE, DISTRITO DE ANTON CORREGIMIENTO DE EL VALLE.	
Fecha de inspección:	8 de agosto de 2024	
Fecha de informe:	9 de agosto de 2024	
Participantes:	<ul style="list-style-type: none"> • Roberto Caicedo - Consultor Ambiental. • Milagros Abrego - Consultora Ambiental. • Evans Canto – Consultor Ambiental. • Gabriel Pérez – Arquitecto del proyecto. • María Sanjur – Jefa de la Agencia del El Valle - MiAMBIENTE, Regional de Coclé • Georgia Jaramillo - Sección de Evaluación de Impacto Ambiental- MiAMBIENTE, Regional de Coclé. • Pedro Bernal - Sección de Evaluación de Impacto Ambiental- MiAMBIENTE, Regional de Coclé.

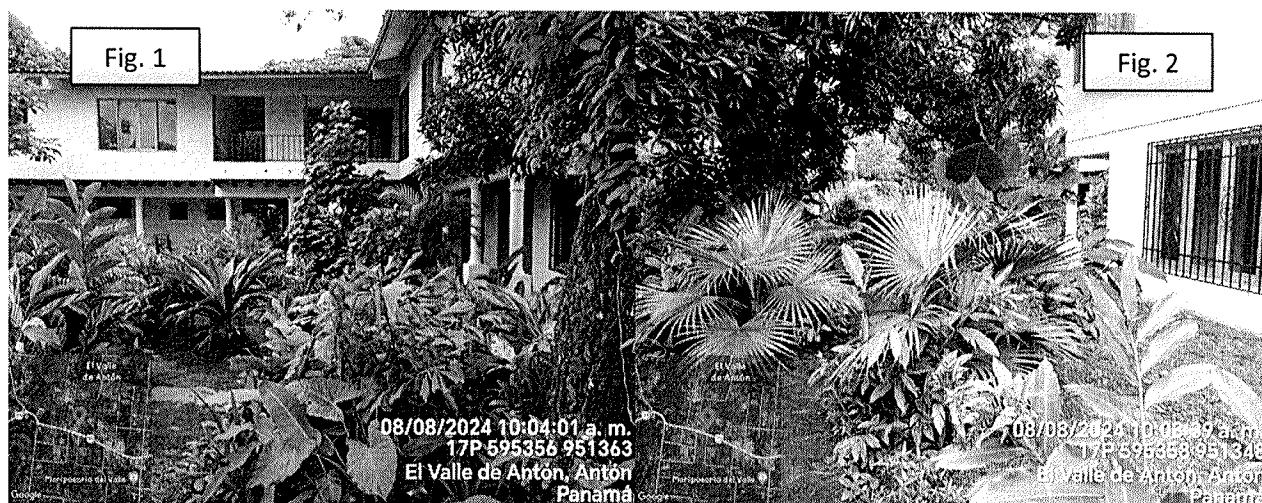
Fig. 1 y Fig.2. Se evidencia que se encuentra construida y finalizada la primera fase que indica el EsIA, la cual consistía en la construcción de cuatro (4) locales comerciales en planta baja, y construcción y adecuación de cinco (5) habitaciones en planta alta, cada una con servicios básicos y amueblados y un jardín.

- Lo observado en campo concuerda con la descripción de la línea base presentada en el EsIA, del proyecto categoría I, denominado: “**INTEROCEANIC HOTELS DOWN TOWN EL VALLE**”, excepto con lo relacionado que se encuentra construido ya la primera fase del proyecto descrita en EsIA.
- Al cotejar las coordenadas tomadas durante la inspección en comparación con las coordenadas del polígono del EsIA, se evidenció que el área inspeccionada es acorde al área señalada en el EsIA.

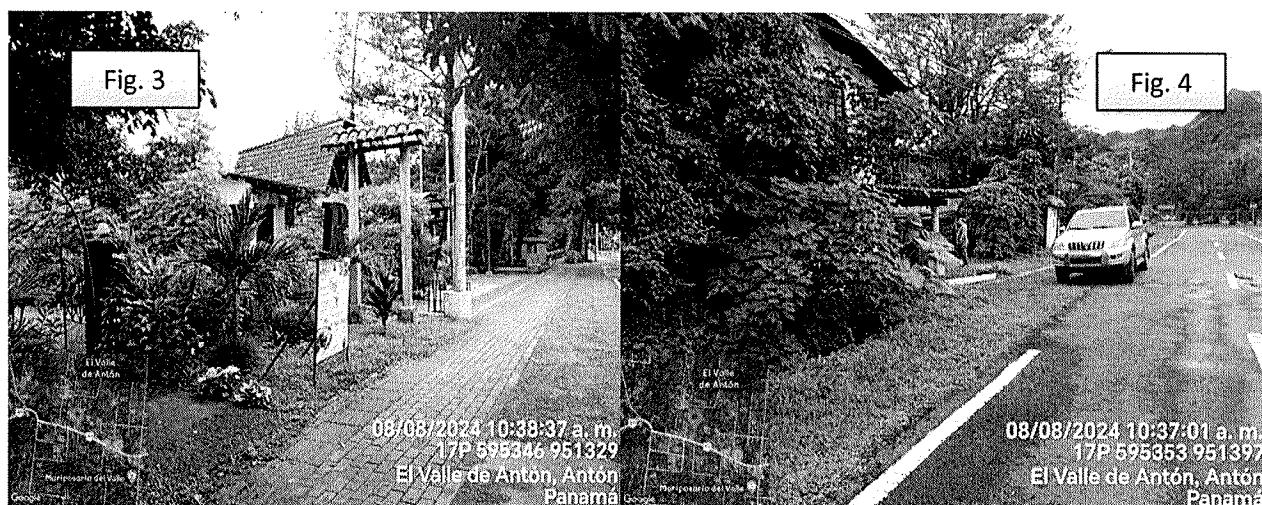
Fig.3 y Fig.4: Se pueden observar las instalaciones existentes en el área de influencia indirecta del proyecto como lo son el Banco Nacional de Panamá y locales comerciales, calles asfaltadas, aceras, ciclo vías.

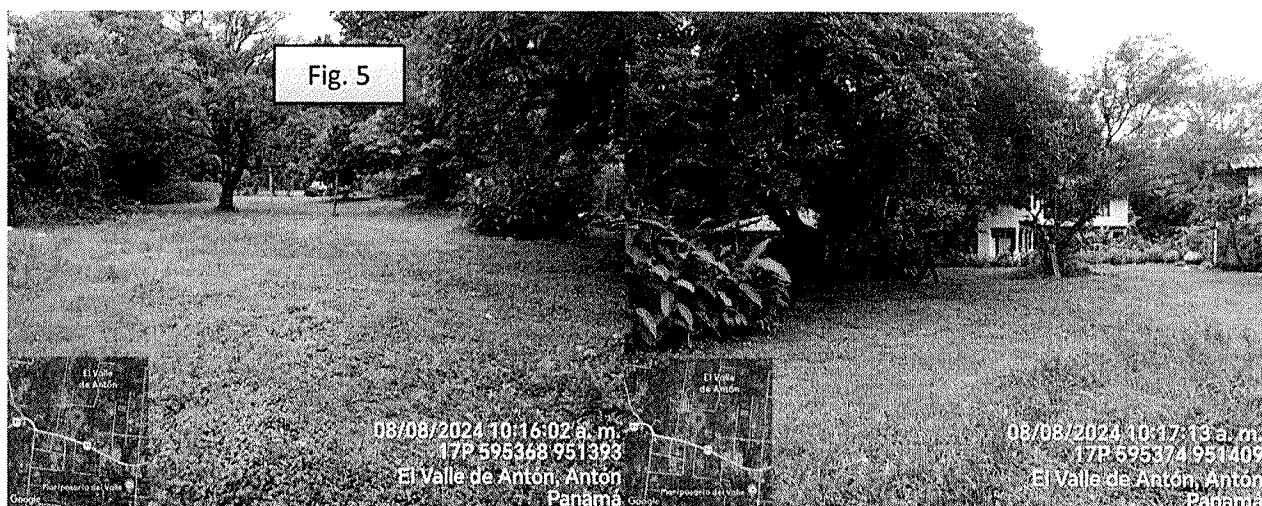
Fig. 5 y Fig.6: Se puede observar el área donde se desarrollará la segunda fase del proyecto y su vegetación es de tipo gramínea, alguno arboles dispersos y la topografía del área a utilizar para la construcción del proyecto es plana.
