ESTUDIO DE IMPACTO AMBIENTAL CATEGORÍA I

**PROMOTOR
SINACORO, S.A**

**PROYECTO
"AMPLIACIÓN DE SINAGOGA DE CORONADO"**

**CORREGIMIENTO DE NUEVA GORGONA, URB. CORONADO, DISTRITO DE
CHAME, PROVINCIA DE PANAMÁ OESTE**

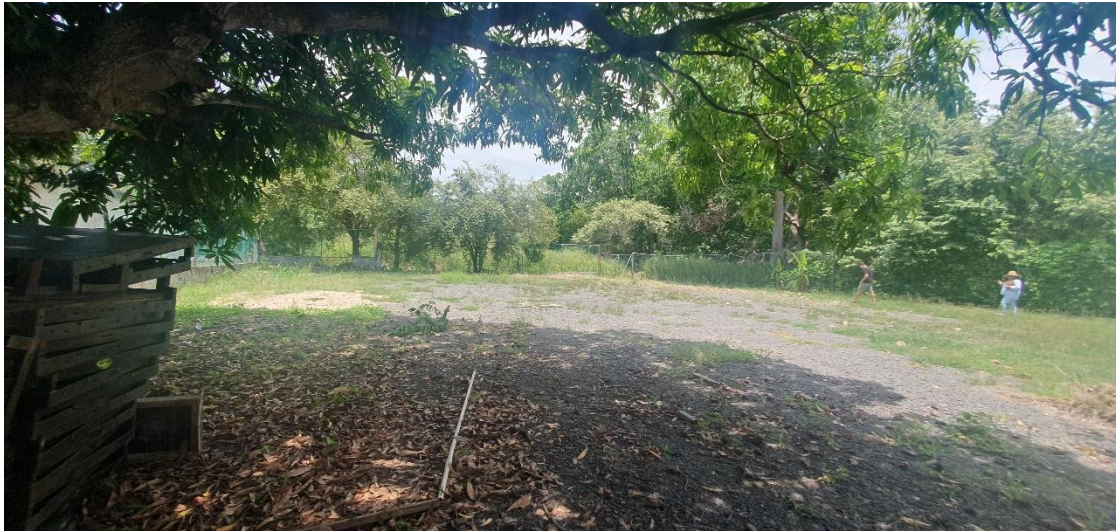
Foto No. 1. Topografía del área

El área establecida para el proyecto es plana. No se consideran sitios propensos a deslizamientos. Una vez se inicien las actividades constructivas se implementarán las medidas de mitigación correspondientes en el PMA, para evitar la generación de erosión.
