ESTUDIO DE IMPACTO AMBIENTAL CATEGORÍA I

REHABILITACIÓN DE CALLES EN EL DISTRITO DE LOS SANTOS “(REHABILITACIÓN DE CALLE QDA. GRANDE (EL BIJAO-CAÑA BRAVA -COLÓN-RASCADOR-SAN LUIS, REHABILITACIÓN DE CALLE INTERNA RAMAL L.I CAMINO QDA. GRANDE -COLÓN -RASCADOR-SAN LUIS)”).

Ubicación: Corregimiento de La Villa de Los Santos y el Guácimo, Distrito de Los Santos, Provincia de Los Santos.

PROMOTOR:
MINISTERIO DE OBRAS PÚBLICAS (MOP)

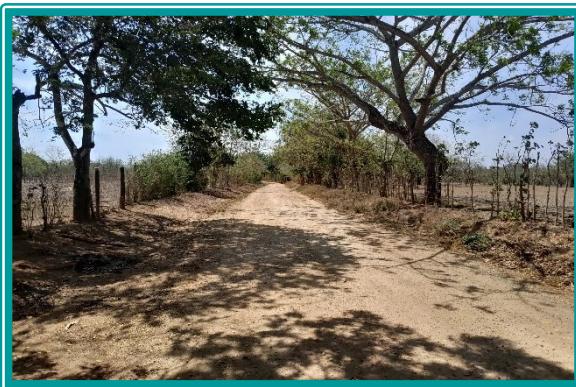
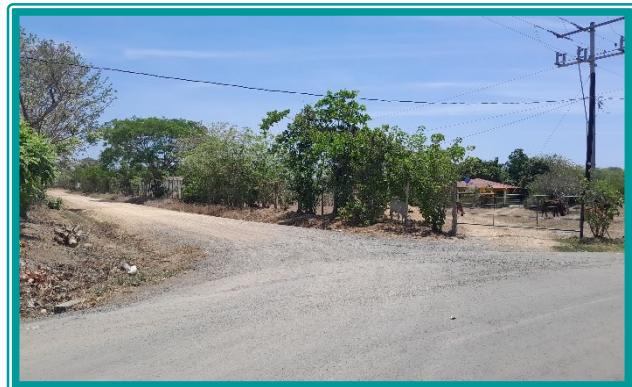
Ilustración N° 4. 1. Calle a Rehabilitar en Quebrada Grande (El Bijao) - Caña Brava - Colón - Rascador - San Luis.

Inicio Estación 0 Km+ 000 m.

Fin Estación 5 K + 557.38 m.

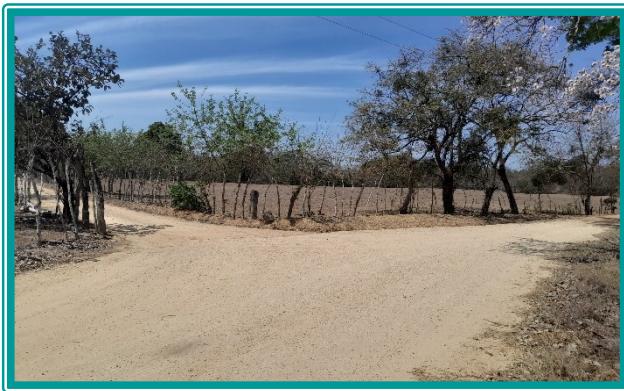
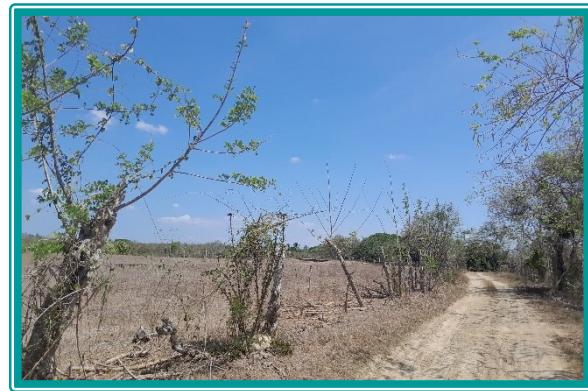
Ilustración N° 4. 2. Calle Ramal L.I. Del Camino Qda. Grande - Colón - Rascador - San Luis.

Inicio Estación 0 K+ 000 m

Fin Estación 0 K + 600 m

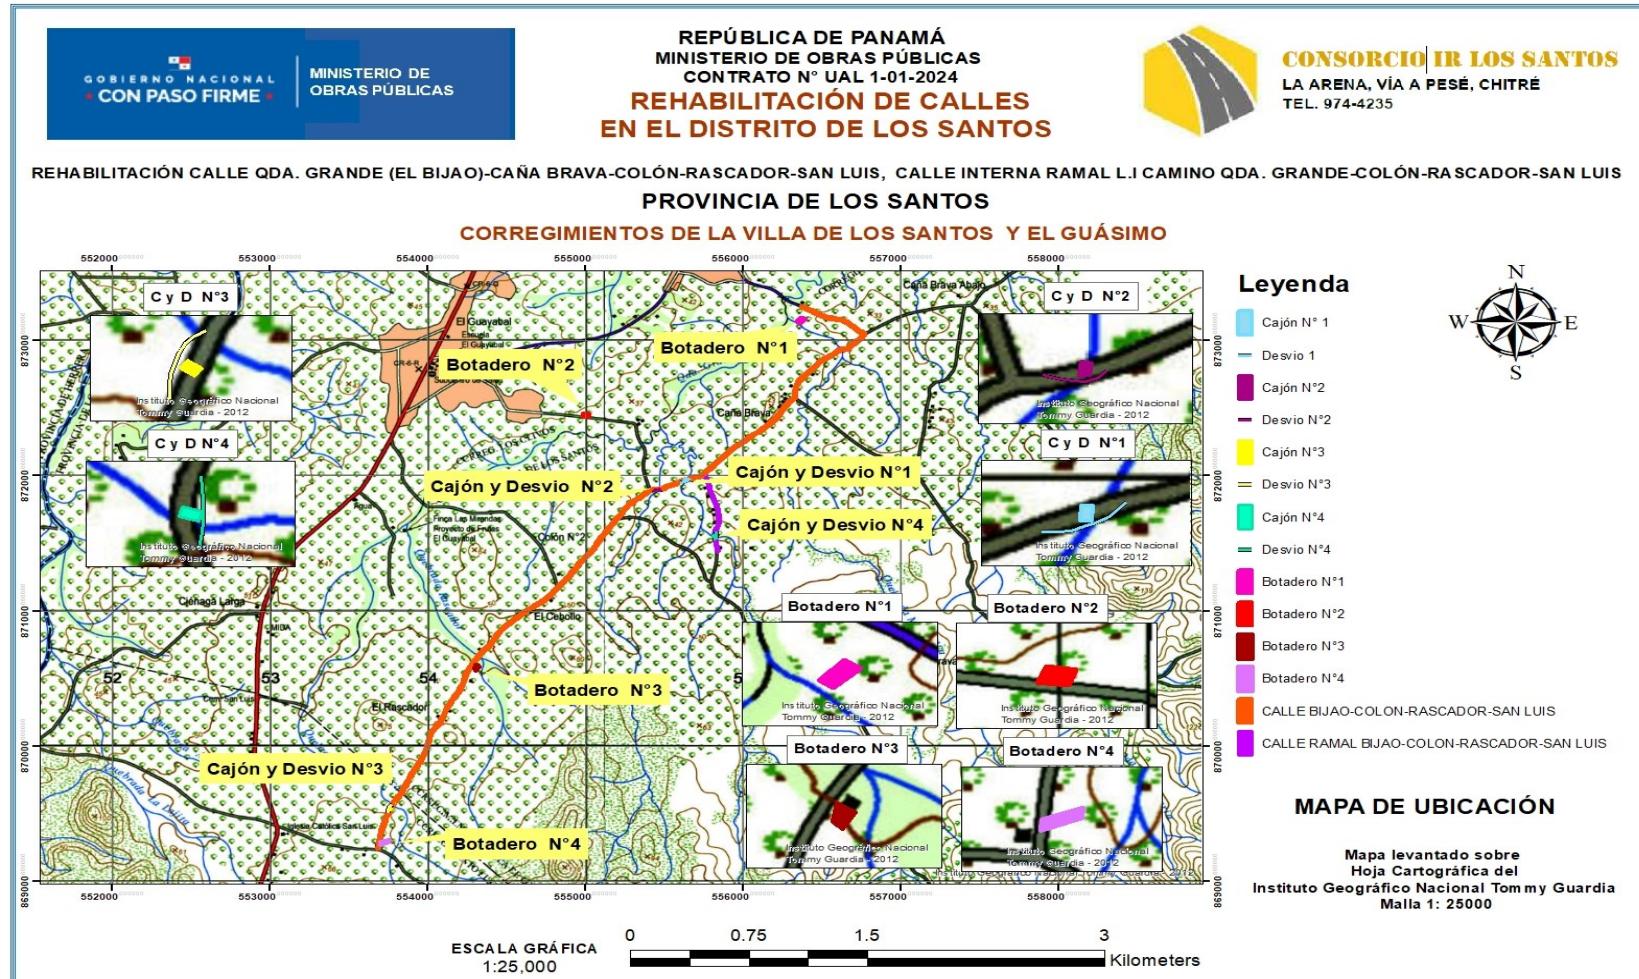
4.2. Mapa a escala que permita visualizar la ubicación geográfica de la actividad, obra o proyecto, y su polígono, según requisitos exigido por el Ministerio de Ambiente.

Escala: 1: 40,000. (Ver Anexo 14.6. Mapa de Ubicación Regional).

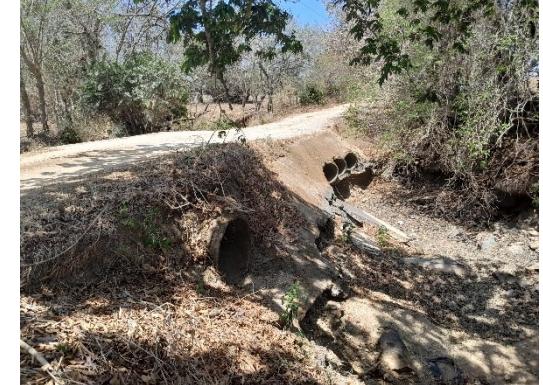
Estación	Estructura		Dimensión	Ilustración N° 4. 4. Estructuras en Sitio de Vados/ Drenajes Transversales Sencillos y Dobles.
	Actual	Nuevo		
2 K+077 m	Vado Transversal Triple.	Cajón Pluvial Doble	2.44 m x 2.44 m x 10.00 m

La actividad consiste en la construcción de una estructura de concreto de 284 Kg/cm² clase A sobre algunos causes pequeños que cruzan las vías, los mismo puede ser diseñado con una o dos celdas (cajón simple o doble), para este caso serán de dos celdas, cuenta de losas de entrada sobre el cauce y losa de salida con aletas a ambos lados. La estructura cuenta con una armadura de refuerzo de acero grado 40 de tamaños de acuerdo al diseño. Sobre la alcantarilla cajón se coloca relleno compacto por lo que la alcantarilla se le construye bordes de soporte para el relleno que se le colocará, estas estructuras remplazarán tuberías que actualmente son ineficientes.

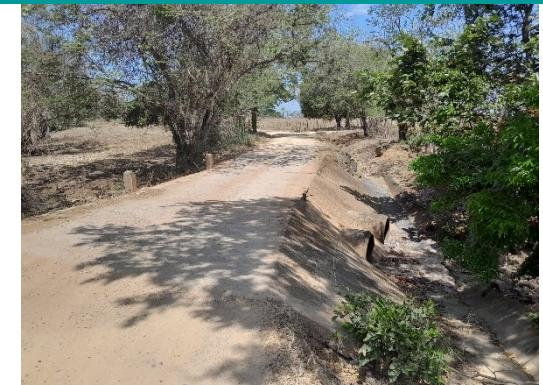
2 K+265 m	Vado Transversal Doble.	Cajón Pluvial Doble.	2.44 m x 2.44 m x 10.00 m

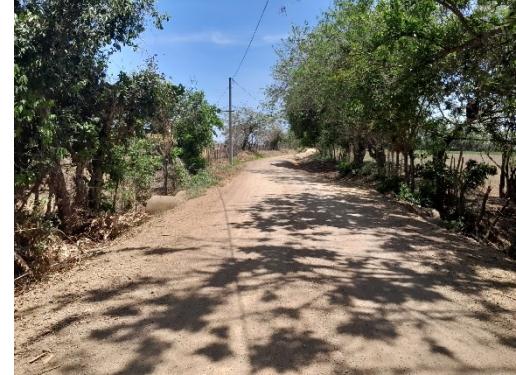
Estación	Estructura		Dimensión	Ilustración N° 4. 4. Estructuras en Sitio de Vados/ Drenajes Transversales Sencillos y Dobles.
	Actual	Nuevo		
5 K+240 m	Vado Transversal Doble.	Cajón Pluvial Doble.	2.44 m x 2.44 m x 12.00 m

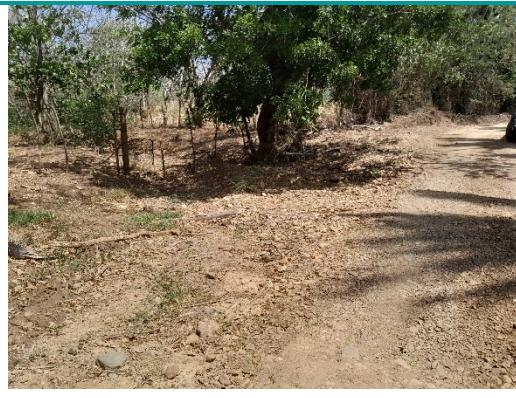
0 K+ 465 m	Drenaje Transversal.	Cajón Pluvial Doble	2.44 m x 1.83 m x 8.00 m

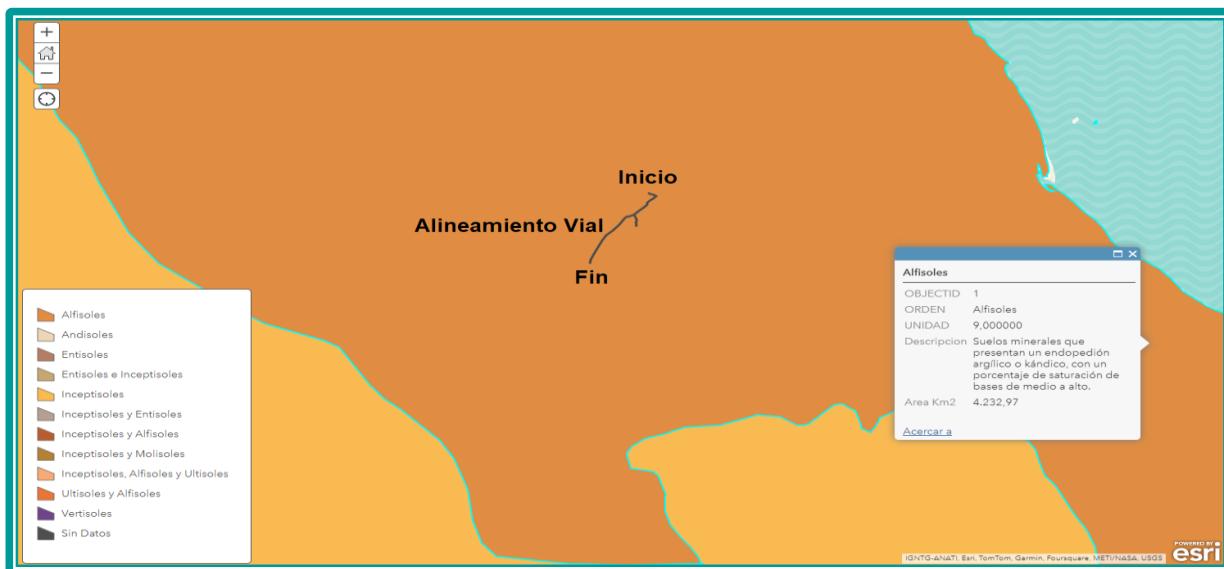
Mapa Temático N° 5. 1. Taxones del Suelo del sitio de Estudio.

Estos suelos consisten en un suelo de textura arcillosa fina en otros sectores suelos franco arcilloso arenoso consistencia adhesiva y plástica en mojado, friable en húmedo y duro en seco, estructura de bloques grandes y fuertes, infiltración lenta, conductividad hidráulica baja.

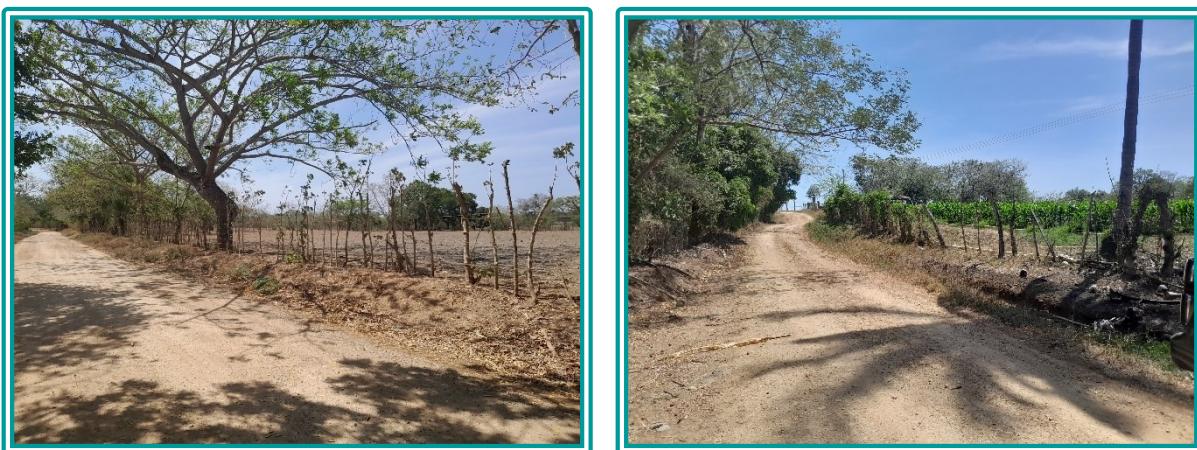
Ilustración N° 5. 1. Uso del Suelo observado durante recorrido de campo.

El área donde se pretende desarrollar el proyecto vial se encuentra en un área ya intervenida antrópicamente por la propia vía a rehabilitar, adicional que la zona inmediatamente próxima tanto al margen izquierdo como el derecho las tierras están dedicadas al uso agropecuario, según se pudo observar durante recorrido de campo como se puede visualizar en las siguientes fotografías.

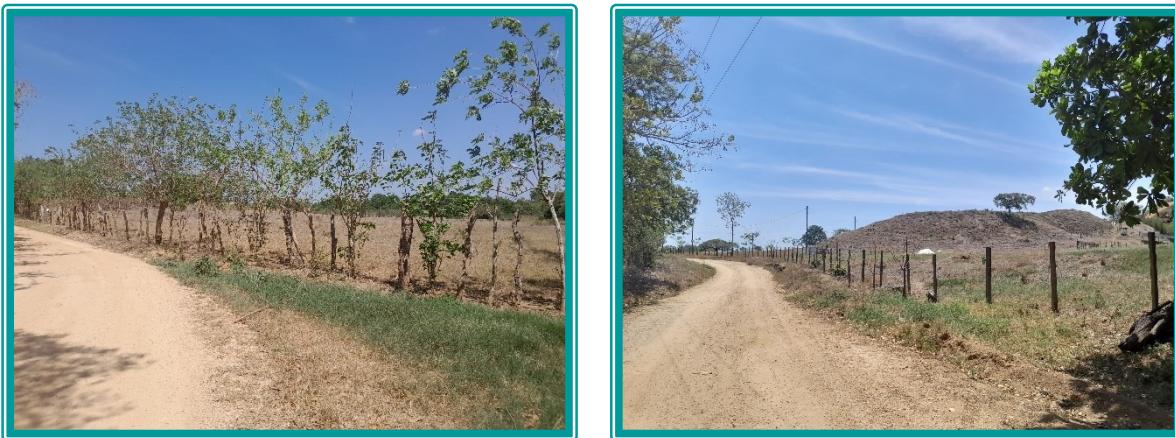
Ilustración N° 5. 3. Uso Actual de la tierra en sitios de colindancia al proyecto.

Calle Qda. Grande (El Bijao) – Caña Brava – Colón – Rascador – San Luis.

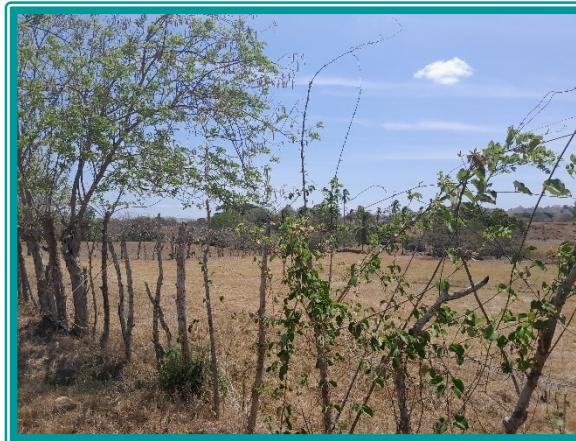
Calle Interna Ramal L.I. Camino Qda. Grande – Colón – Rascador – San Luis.

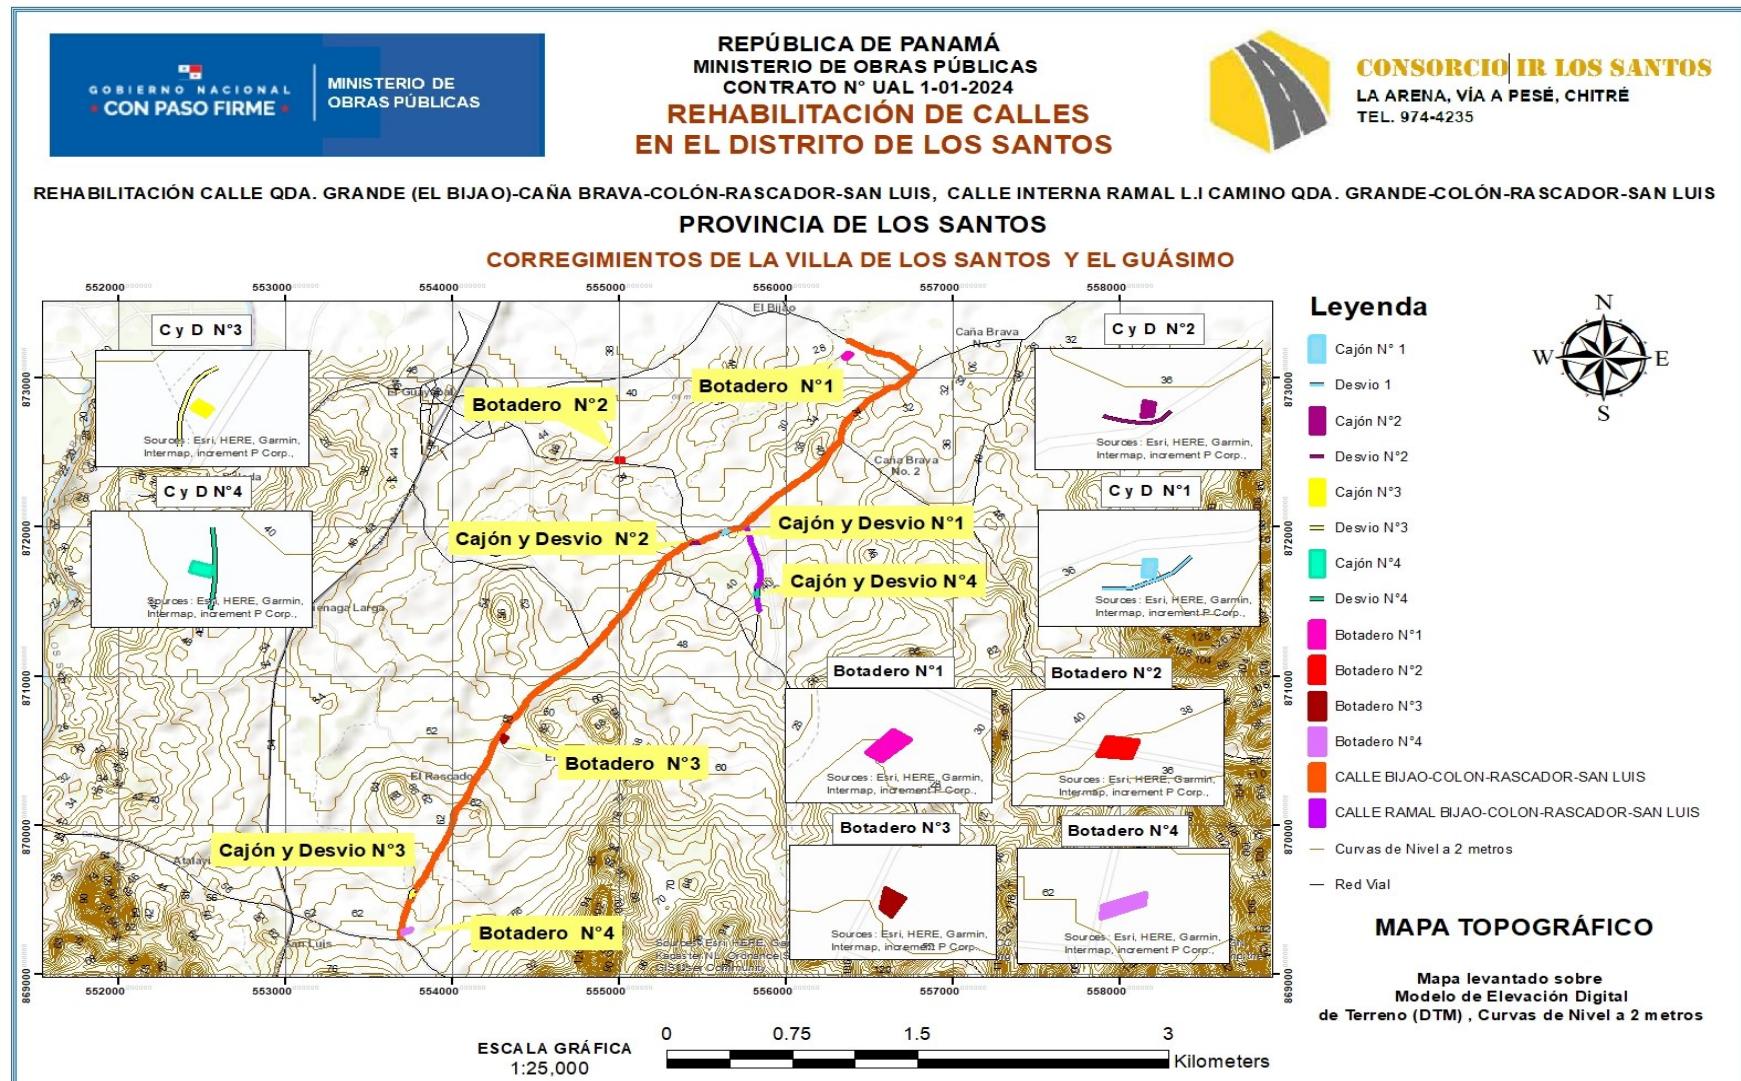
Ver Anexo 14.10. Mapa Topográfico. En su escala correspondiente.

Los planos topográficos de alineamiento vial de las Calles Qda. Grande (El Bijao) – Caña Brava – Colón – Rascador – San Luis; Calle Interna Ramal L.I. Camino Qda. Grande – Colón – Rascador – San Luis, se presentan en el [Anexo 14.9.](#), a continuación, se presente mapa topográfico.

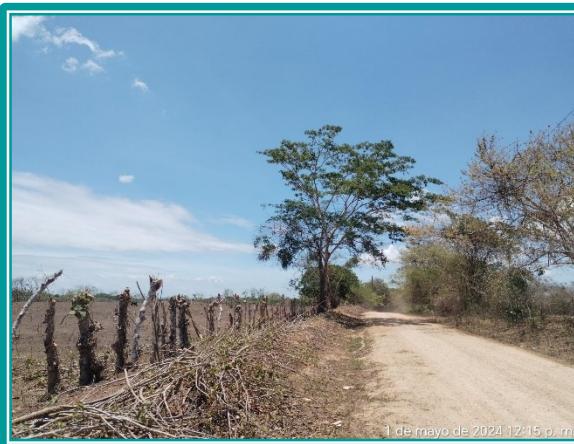
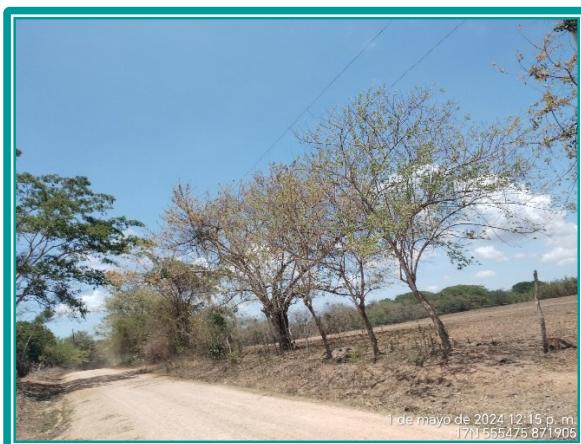
Ilustración N° 6. 1. Tipos de vegetación que se encuentra cerca del alineamiento de las carreteras a rehabilitar tramo Calle Qda. Grande (El Bijao) – Caña Brava – Colón – Rascador – San Luis (5 Km + 557.38 m).

Se observa la vegetación intervenida por actividades agropecuarias donde disipa la conectividad.

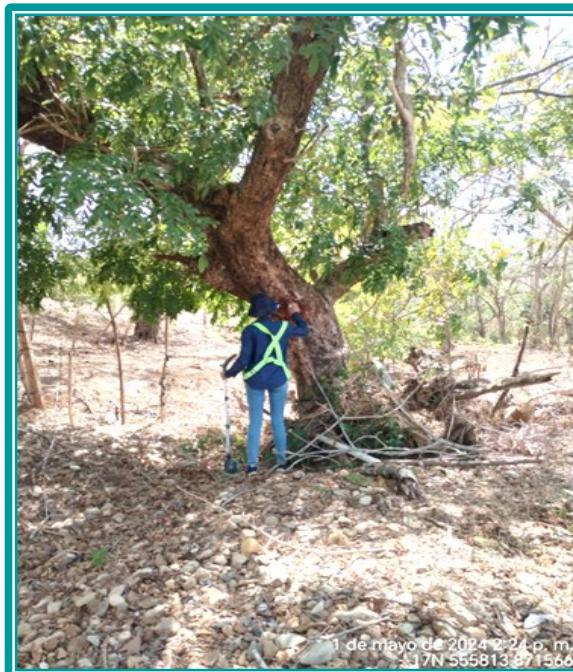
Identificación con spray rojo la actividad a ejecutar

Se identifican durante el recorrido especie arbórea que presenta raíces expuestas en demasiadas cavidades, grietas, inclinación del tronco hacia una infraestructura, arboles dentro de la servidumbre vial especies que obstruyan drenajes (cunetas pavimentadas o drenajes naturales), alguna fitopatología en la madera, estén cerca de cables eléctricos, o que se encuentren moribundo. También se consideran a todos aquellos árboles que representen un riesgo inmediato a los habitantes y sea necesario su poda o tala según amerite.

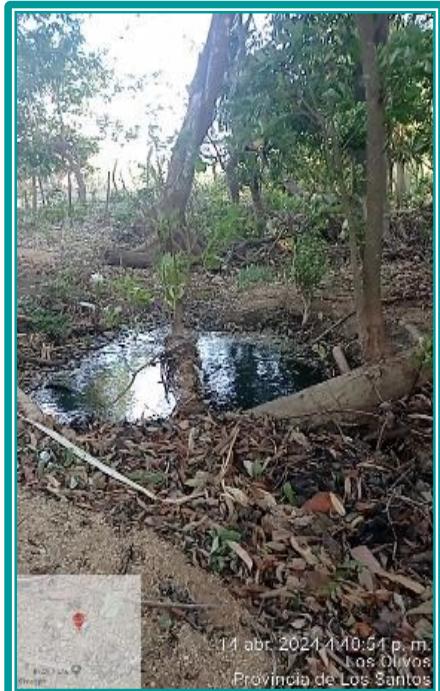
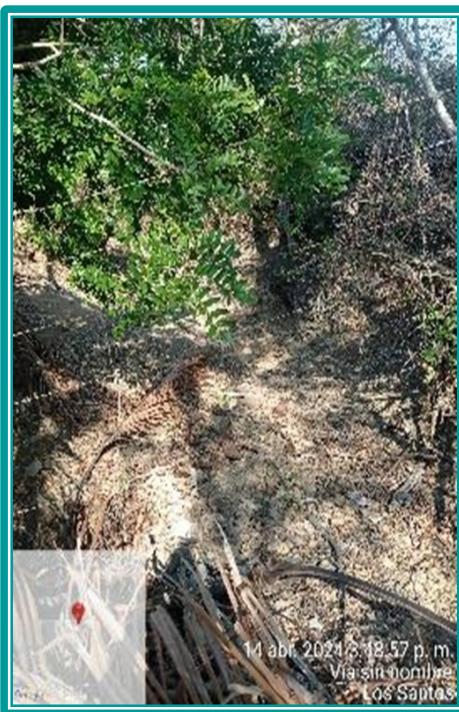
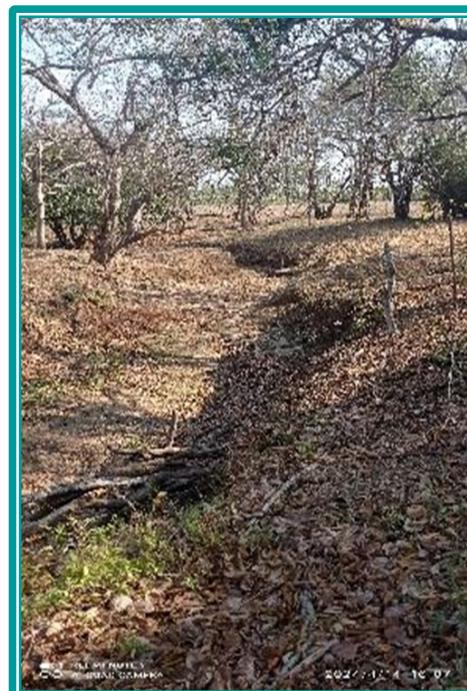
**Ilustración N° 6. 4. Algunas Fuentes Hídricas que no mantenían caudal, cuando donde se
realizó el muestreo de fauna acuática.**

Los cuerpos de agua dulce que se ubicaban dentro del alineamiento a rehabilitar de la calle Qda. Grande (El Bijao) – Caña Brava – Colón – Rascador – San Luis (5 Km + 557.38 m); Calle Interna Ramal L.I. Camino Qda. Grande – Colón – Rascador – San Luis (0 Km + 600 m), no pudieron ser muestreados ya que se encontraban sin agua por efecto de la estación seca, todas las quebradas son de cauce pequeños e intermitentes generalmente con fondo rocoso arenoso.
