## ESTUDIO DE IMPACTO AMBIENTAL CATEGORÍA I

### REHABILITACIÓN DE CALLES EN EL DISTRITO DE LOS SANTOS “(CIRCUNVALACIÓN GUARAREITO, DETRÁS DE LA ESCUELA, HACIA EL CEMENTERIO DE GUARAREITO Y EL CULEBRO)”.

**Ubicación: Corregimiento de Las Cruces, Distrito de Los Santos, Provincia de Los Santos.**

PROMOTOR:  
MINISTERIO DE OBRAS PÚBLICAS (MOP)

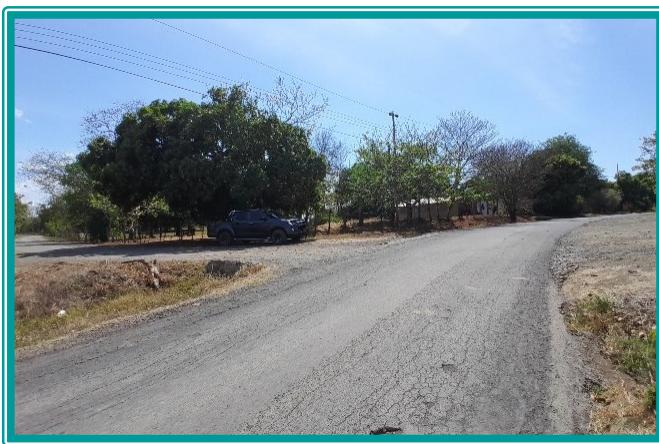
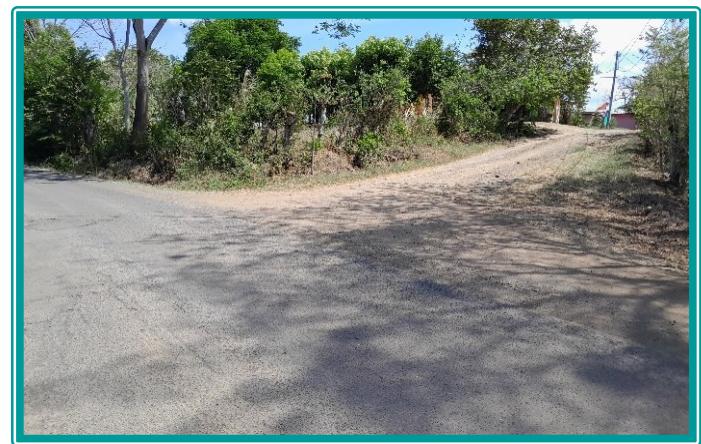
**Ilustración N° 4. 1. Calle Circunvalación Guarareito.**

Inicio Estación 0 Km+ 000 m.

Fin Estación 0 K + 704 m.

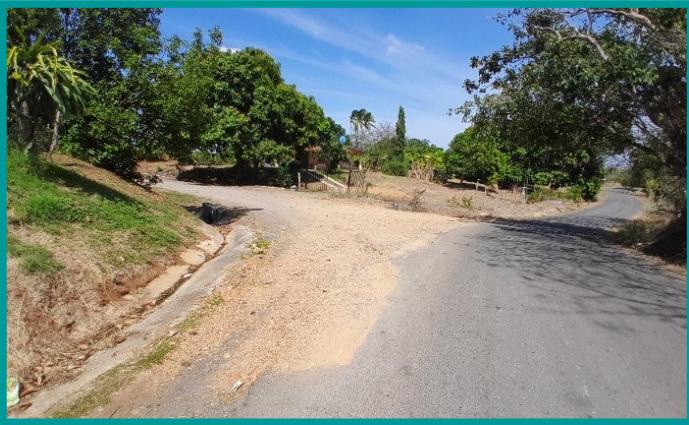
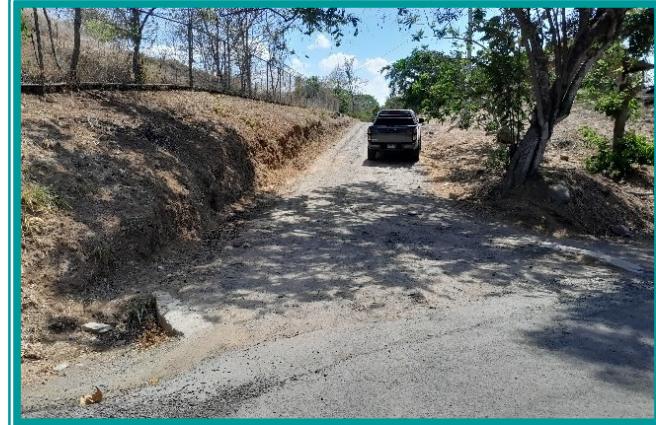
**Ilustración N° 4. 2. Calle El Culebro.**

Inicio Estación 0 K+ 000 m

Fin Estación 0 K + 617 m

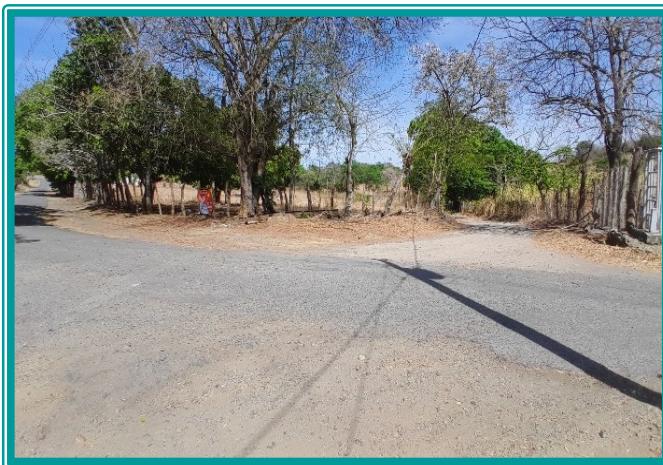
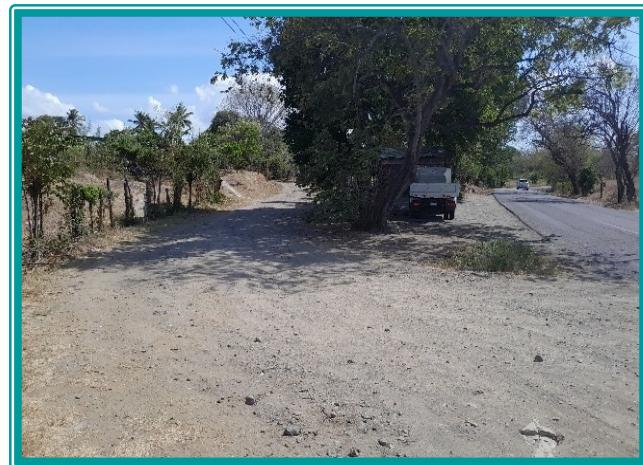
**Ilustración N° 4. 3. Calle Detrás de la Escuela.**

Inicio Estación 0 K+ 000 m

Fin Estación 1 K + 529 m

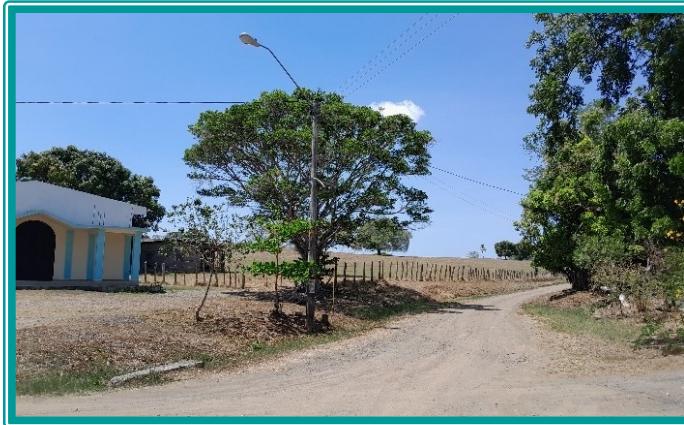
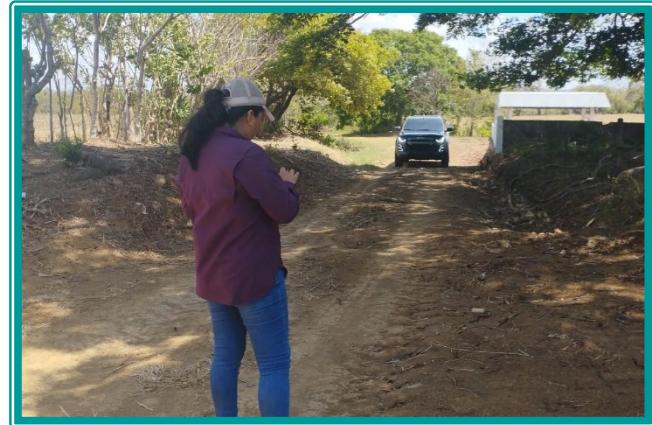
**Ilustración N° 4. 4. Calle Hacia El Cementerio Guarareito.**

Inicio Estación 0 K+ 000 m

Fin Estación 0 K + 916 m

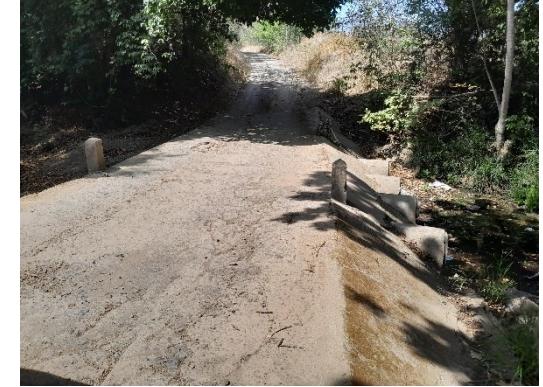
Estación	Estructura		Dimensión	Ilustración N° 4. 6. Estructuras en Sitio de Vados/ Drenajes Transversales Sencillos y Dobles.
	Actual	Nuevo		
0 Km+348 m	Vado de 4 líneas.	Cajón Pluvial Doble	2.44 m x 2.44 m x 10.00 m

La actividad consiste en la construcción de una estructura de concreto de 284 Kg/cm<sup>2</sup> clase A sobre algunos causes pequeños que cruzan las vías, los mismo puede ser diseñado con una o dos celdas (cajón simple o doble), para en este caso específico será de dos celdas, cuenta de losas de entrada sobre el cauce y losa de salida con aletas a ambos lados. La estructura cuenta con una armadura de refuerzo de acero grado 40 de tamaños de acuerdo al diseño. Sobre la alcantarilla cajón se coloca relleno compacto por lo que la alcantarilla se le construye bordes de soporte para el relleno que se le colocará, estas estructuras remplazaran tuberías que actualmente son ineficientes.

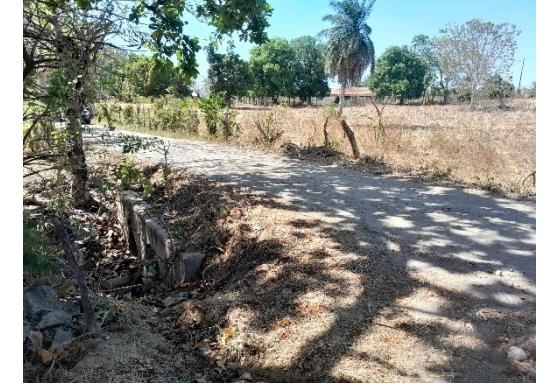
**Calle Detrás de La Escuela.**

1 Km+ 495 m	Drenaje Transversal Doble	Cajón Pluvial Doble	2.44 m x 1.83 m x 9.00 m

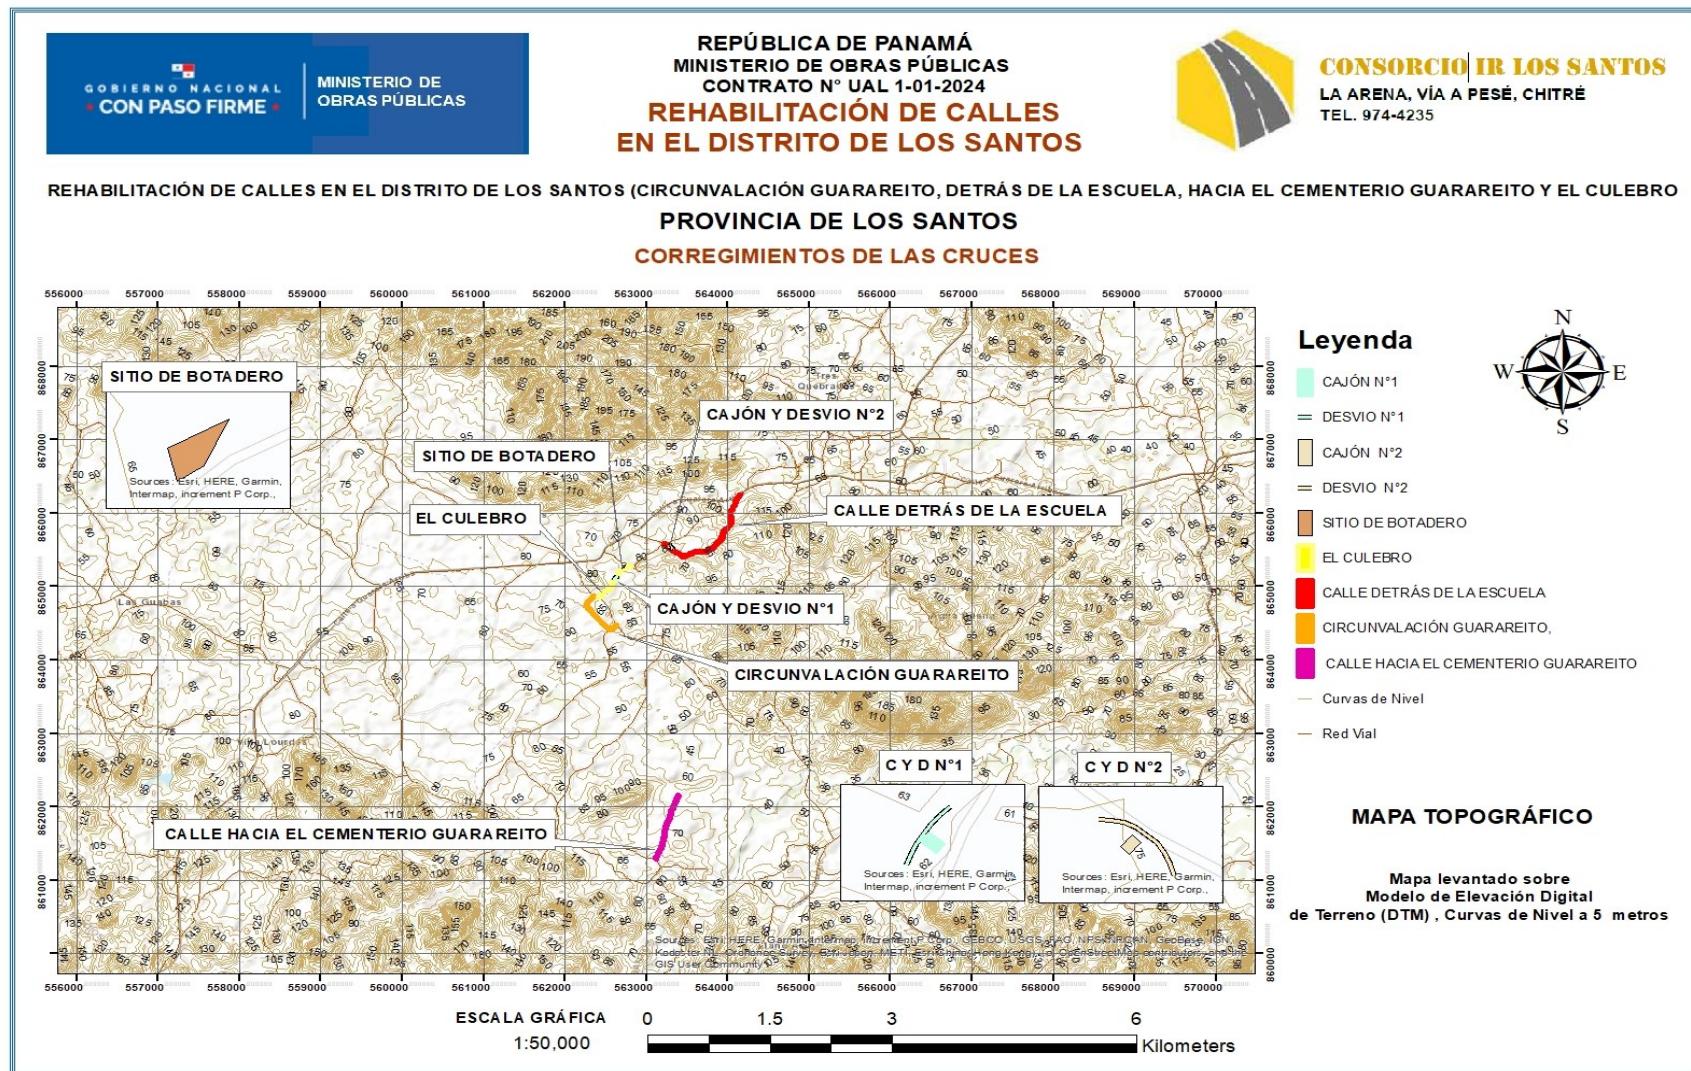
Los planos topográficos de alineamiento vial de las Calles Circunvalación Guarareito, Detrás de La Escuela, Hacia El Cementerio Guarareito y El Culebro, se presentan en el **Anexo 14.9.**, a continuación, se presente mapa topográfico.

**Ver Anexo 14.10. Mapa Topográfico. En su escala correspondiente.**
