DIRECCIÓN REGIONAL DE PANAMÁ OESTE
SECCIÓN DE SEGURIDAD HÍDRICA

INFORME TÉCNICO No. DRPO-SSH-016-2024.

| NOMBRE DEL PROYECTO: | COLINAS DE LA PRADERA POLÍGONO 5. |

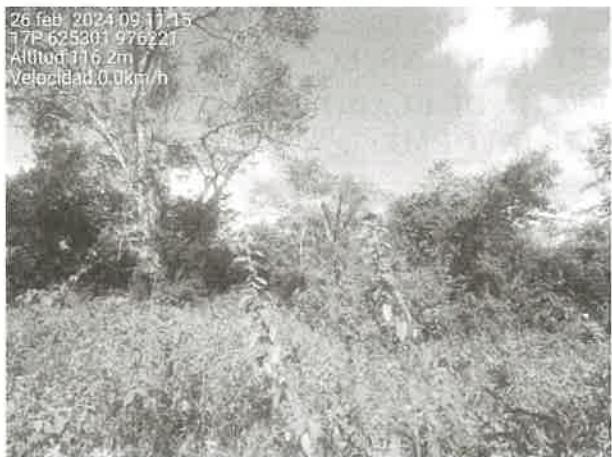
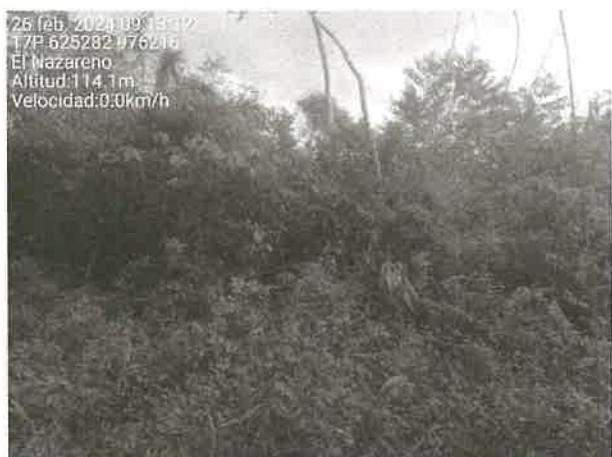
| INFORMACIÓN DE LA INSPECCIÓN | | |
|---|--|---|
| Luego de un recorrido por el polígono en evaluación y verificada las coordenadas UTM WGS-84 en el Sistema Nacional de Información Ambiental (SINIA), se constató: | Imagen No. 1. | |
| <ul style="list-style-type: none">Que dentro o colindante a la huella del proyecto, no se evidencia ninguna fuente hídrica natural (ríos, quebradas o lagos). Coordenadas UTM WGS 624974 m E, 976124 m N. | Imagen No. 2. | |
| Imagen No. 1 y No. 2. Vista del área donde se desarrollará el proyecto. <i>Fuente: Inspección realizada el 26 de febrero de 2024.</i> | | |
