SECCIÓN DE EVALUACIÓN DE ESTUDIO DE IMPACTO AMBIENTAL
INFORME TÉCNICO DE INSPECCIÓN DE CAMPO DE EsIA, CATEGORÍA I

DRPO – SEIA – IIO – 230 – 2024.

NOMBRE DEL ESIA:	“HATO MONTAÑA – MACRO LOTE 4”
NOMBRE DEL PROMOTOR:	REGENTE HOLDING GROUP, S.A.
ACTIVIDAD ECONÓMICA PROYECTADA:	INDUSTRIA DE LA CONSTRUCCIÓN.
CONSULTORES Y N° DE REGISTRO:	ILCE M VERGARA RIVA IRC-029-2007 ALDO CÓRDOBA IRC-017-2020
UBICACIÓN DEL PROYECTO:	CORREGIMIENTO DE JUAN DEMÓSTENES AROSEMENA, DISTRITO DE ARRAIJÁN, PROVINCIA DE PANAMÁ OESTE.
PARTICIPANTES:	Por la Promotora: - Melquiades González – Por parte de la promotora Por MiAMBIENTE: - Miguel Ríos / SSH – Dirección Regional de Panamá Oeste. - Migelis Pérez / SEFOR – Dirección Regional de Panamá Oeste. - Elvis Castillo / SABP – Dirección Regional de Panamá Oeste - Yohana Castillo / SEIA – Dirección Regional de Panamá Oeste. - Leidis Reyes / SEIA – Dirección Regional de Panamá Oeste. - Alexis Ábrego – DEIA – Sede Central - Jorge Sánchez – DEIA – Sede Central Por las UAS: - Lorenzo Santos - IDAAN
FECHA DE INSPECCIÓN:	02 DE AGOSTO DE 2024. 13 DE AGOSTO DE 2024.

INFORME DE INSPECCIÓN TÉCNICA
“HATO MONTAÑA – MACRO LOTE 4”

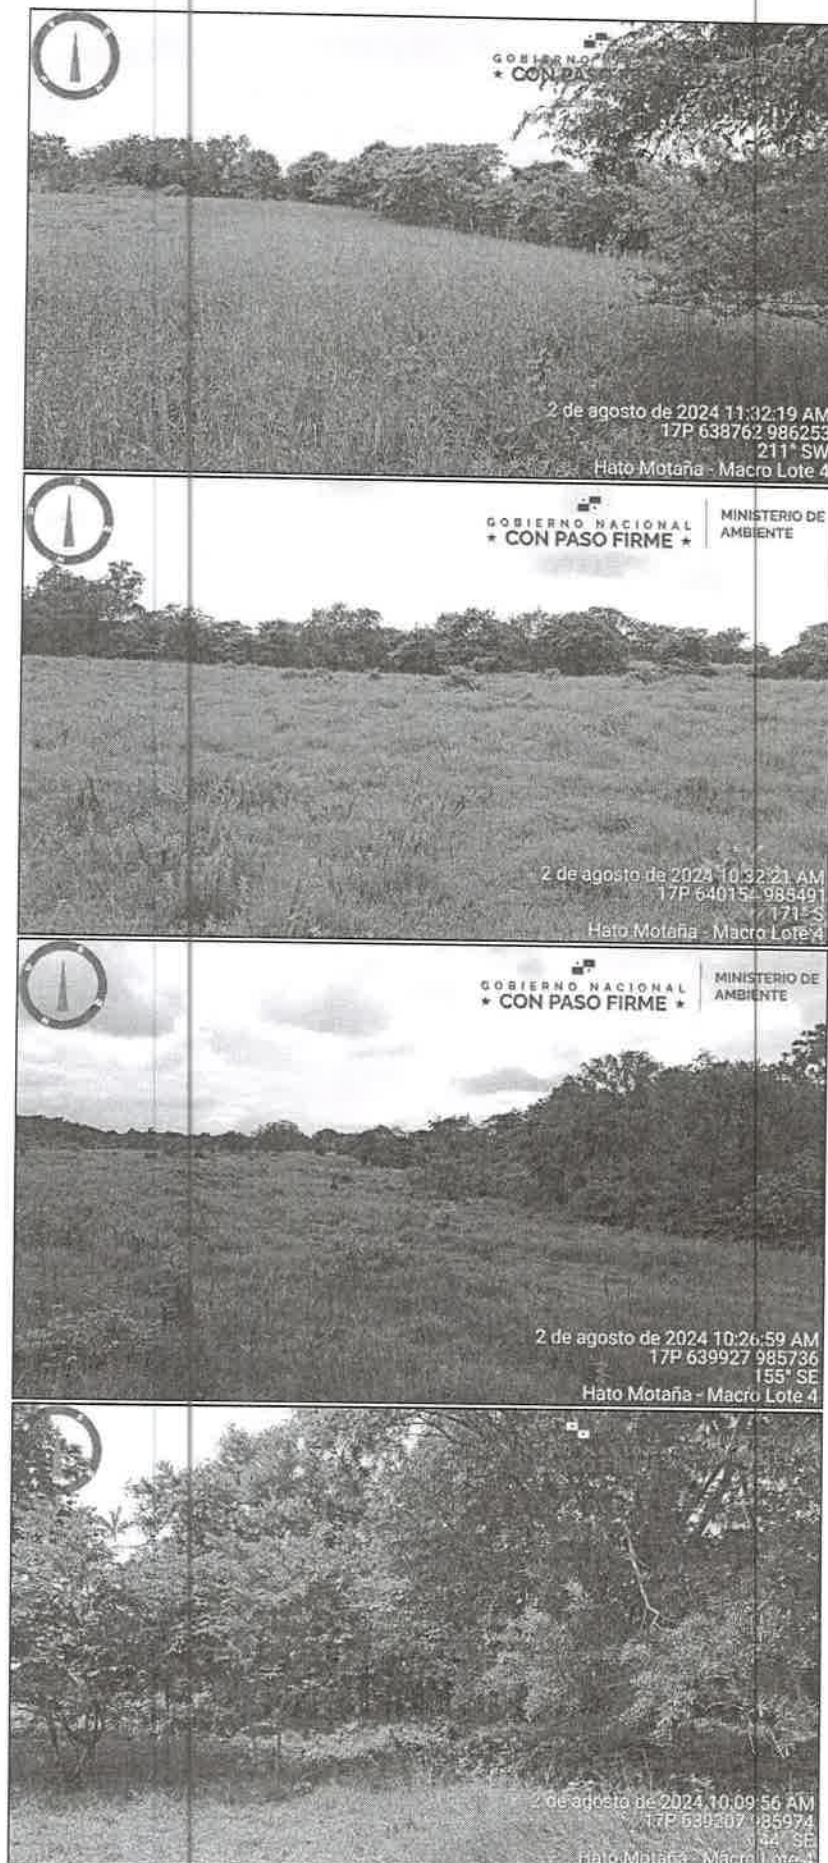
Fotografía 1, 2, 3, 4, 5, 6 y 7, muestra la vegetación en el área donde se desarrollará el proyecto. *Fuente: Inspección realizada el día 02 y 13 de agosto de 2024.*

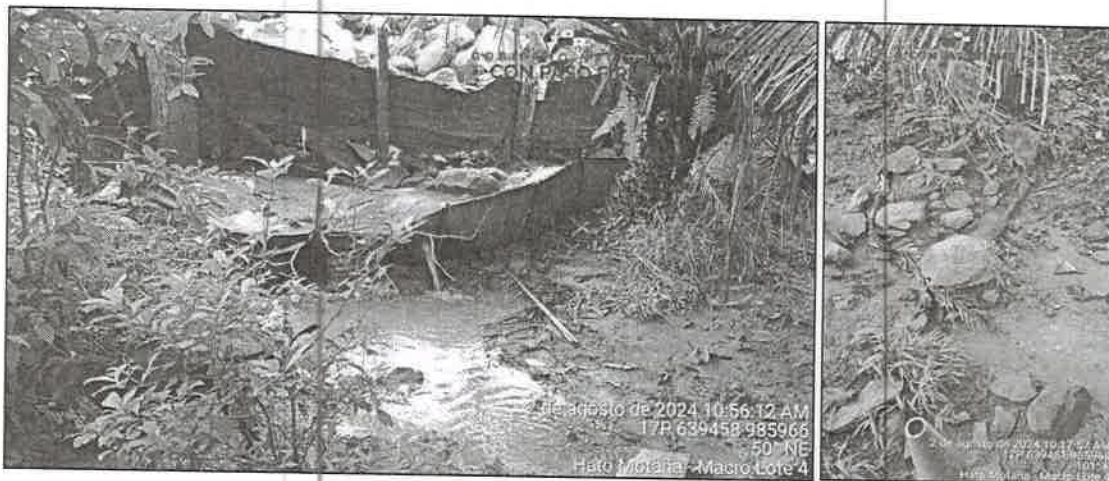
- **OBSERVACIÓN:** dentro del polígono se observaron áreas que se anegan, además hay otras zonas donde descargan aguas pluviales provenientes de la finca colindante donde se ubican el patio y talleres de la Línea 3 del Metro de Panamá. Además se observó que dentro del polígono del proyecto hay infraestructuras existentes.

Fotografía 16 y 17, muestra las escorrentías proveniente de los patios y talleres de la Línea 3 del Metro de Panamá. Fuente: Inspección realizada el 02 de agosto de 2024.

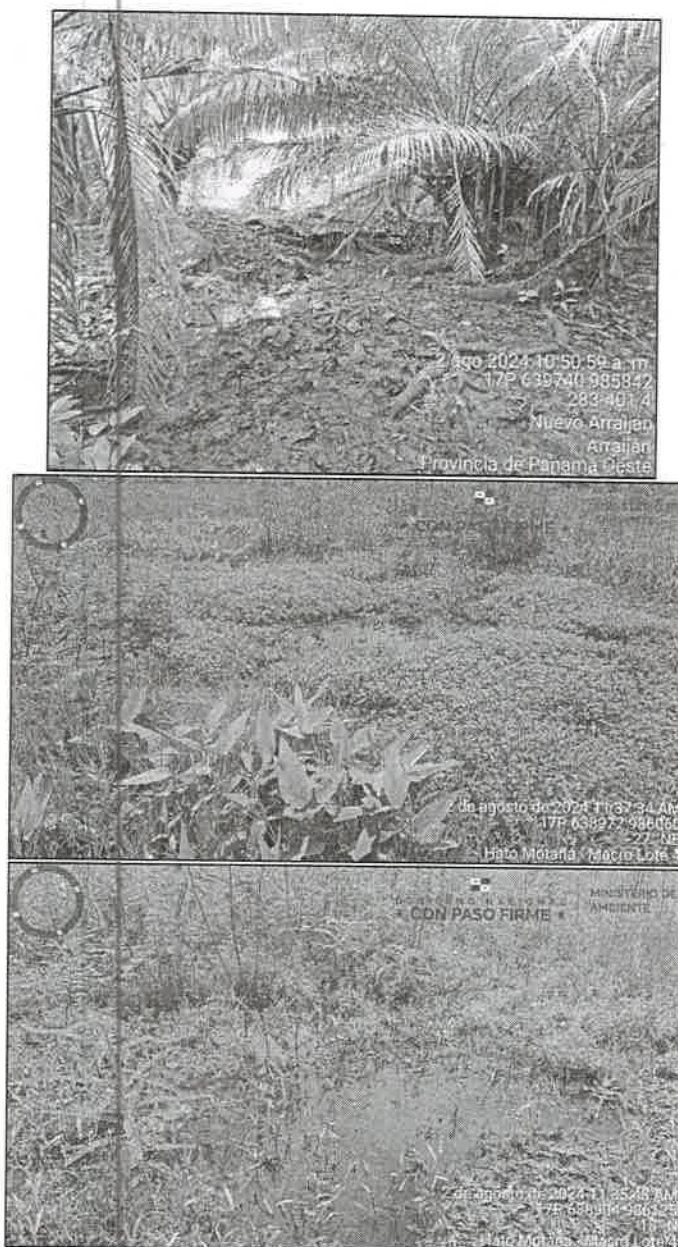
Fotografía 18, 19 y 20, muestra algunas de las áreas que se anegan. Fuente: Inspección realizada el 02 de agosto de 2024.

1. El proyecto contempla trabajos de movimiento de tierra y relleno, sin embargo no se mencionan cuáles serían las cotas de trabajo (inicial y final), además del volumen de relleno a utilizar.

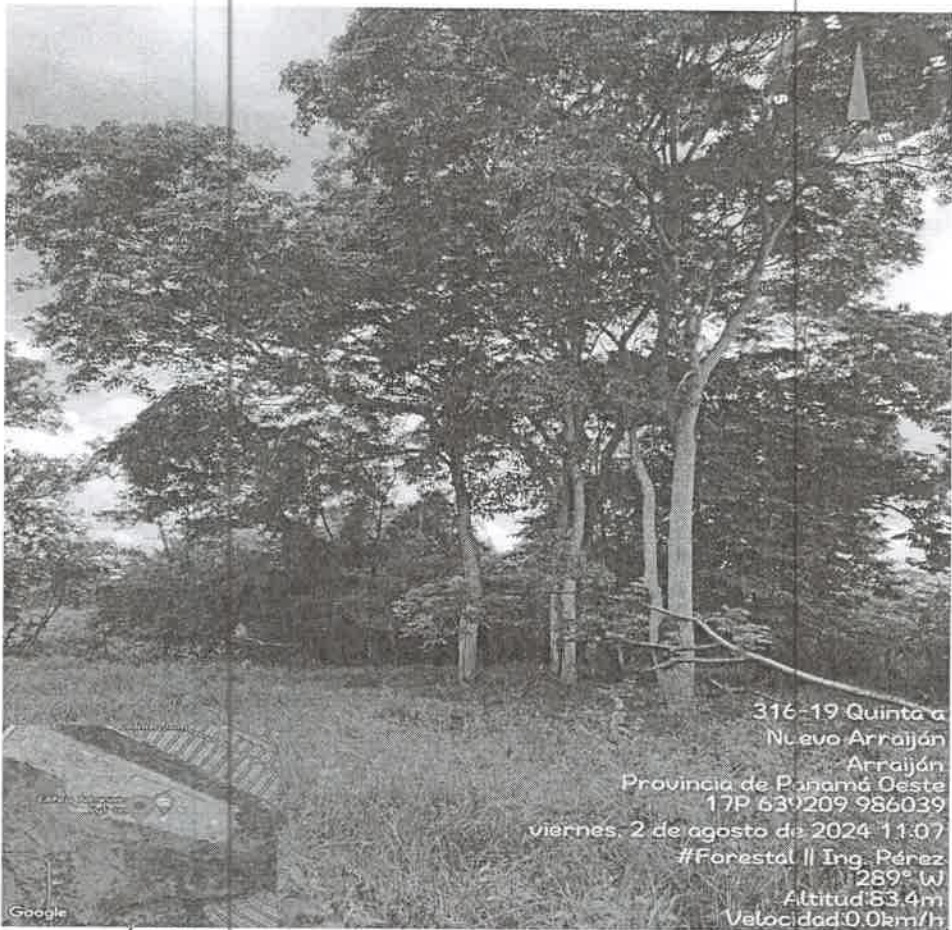
Imagen 1. Árboles de guayacán amarillo observados en el área a desarrollar el proyecto.
Fuente: Inspección técnica realizada el 02 de agosto de 2024.

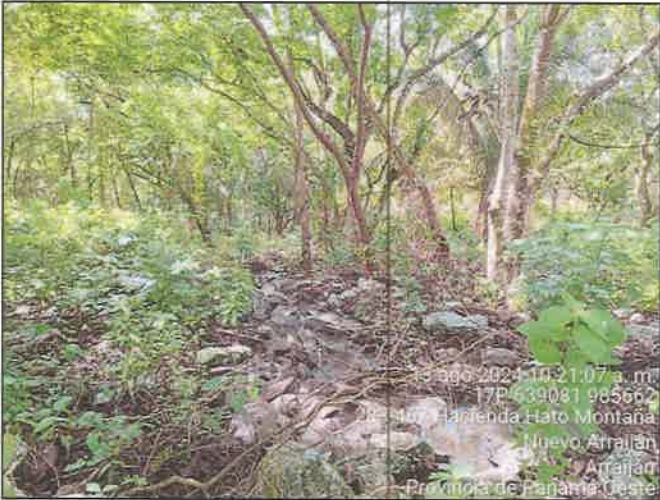
INFORMACIÓN DE LA INSPECCIÓN											
PROYECTO	HATO MONTAÑA – MACRO LOTE 4.										
Hallazgo No. <u> 1 </u> De OBSERVACIÓN	Fecha:	02 de agosto de 2024. 13 de agosto de 2024 (reinspección).									
Descripción del Hallazgo: Luego de un recorrido por el área de influencia del proyecto y verificada las coordenadas UTM WGS-84 en el Sistema Nacional de Información Ambiental (SINIA), se constató una (01) fuente hídrica que nace dentro del polígono en evaluación, el cual atraviesa hasta llegar a la Autopista Arraiján la Chorrera, donde desemboca sus aguas al río San Bernardino.		Evidencia fotografica:

Imagen No. 1. Área donde nace la quebrada S/N. Fuente: <i>Inspección realizada el 13 de agosto de 2024.</i>									
<table><tr><th>#</th><th>Fuente Hídrica</th><th>Coordenadas UTM</th></tr><tr><td>1</td><td>Quebrada Sin Nombre</td><td>639081 E 985662 N 639529 E 985677 N</td></tr></table> De igual forma se evidenciaron dos (2) fuentes hídricas colindantes al polígono del proyecto.		#	Fuente Hídrica	Coordenadas UTM	1	Quebrada Sin Nombre	639081 E 985662 N 639529 E 985677 N

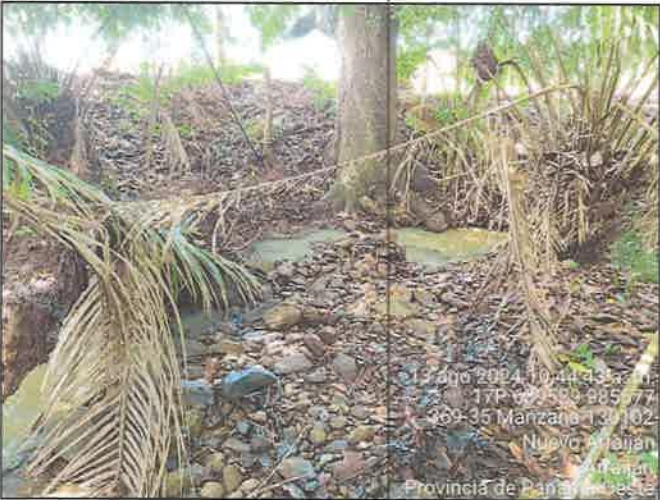
Imagen No. 2. Parte media de la quebrada S/N. Fuente: <i>Inspección realizada el 13 de agosto de 2024.</i>

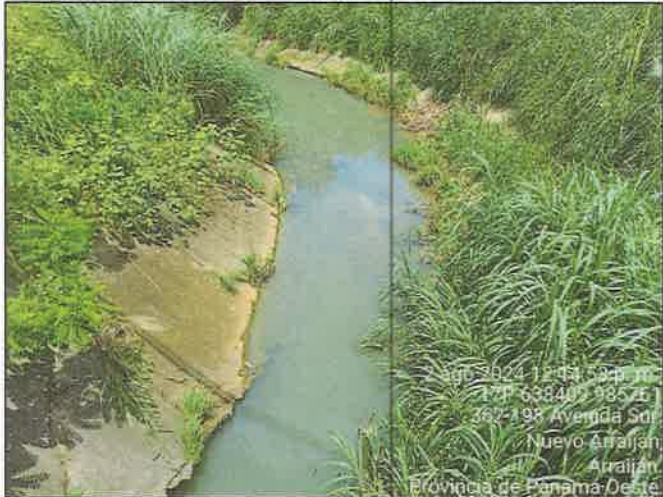
Al momento de la inspección las fuentes hídricas mantenían su bosque de galería, caudal constante y coloración oscura, ante las constantes precipitaciones.

Imagen No. 3. Quebrada S/N, colindante al proyecto. **Fuente:** Inspección realizada el 02 de agosto de 2024.

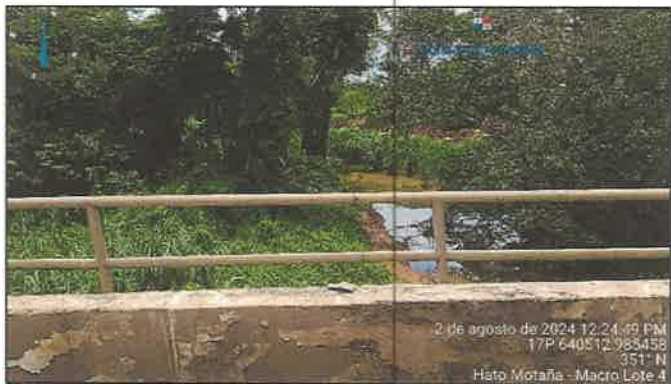
Imagen No. 4. Río San Bernardino, colindante al proyecto. **Fuente:** Inspección realizada el 02 de agosto de 2024.

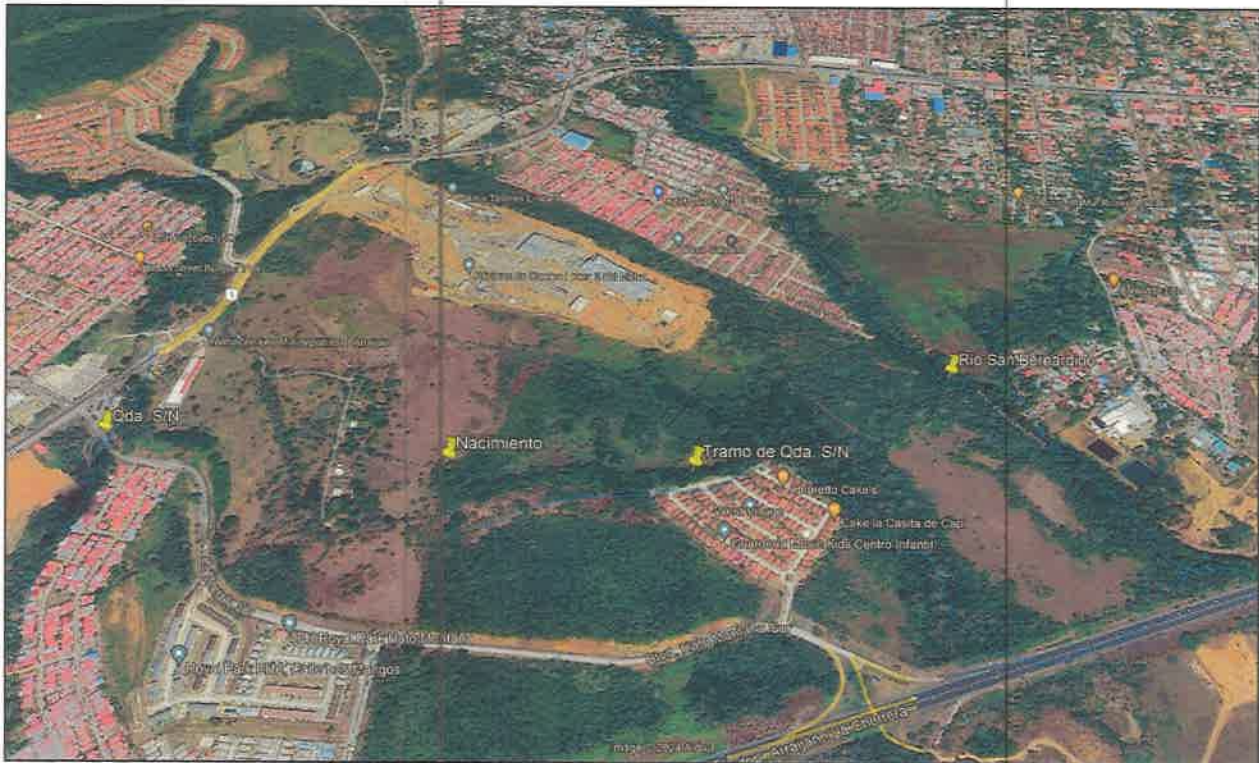
Imagen No. 5. Vista satelital de Google Earth donde se muestra las fuentes hídricas que colindan y atraviesan el polígono del proyecto. **Fuente:** Inspección realizada el 13 de agosto de 2024.
