Informe de Monitoreo de Ruido Ambiental

Proyecto: Rehabilitación de Calles En El Distrito De Los Santos (Calles Internas Las Cruces: Circunvalación Guarareito, Detrás de la Escuela, hacia el Cementerio Guarareito y El Culebro).

Ubicación: Corregimiento de Las Cruces, Distrito de Los Santos, Provincia de Los Santos.

Junio, 2024

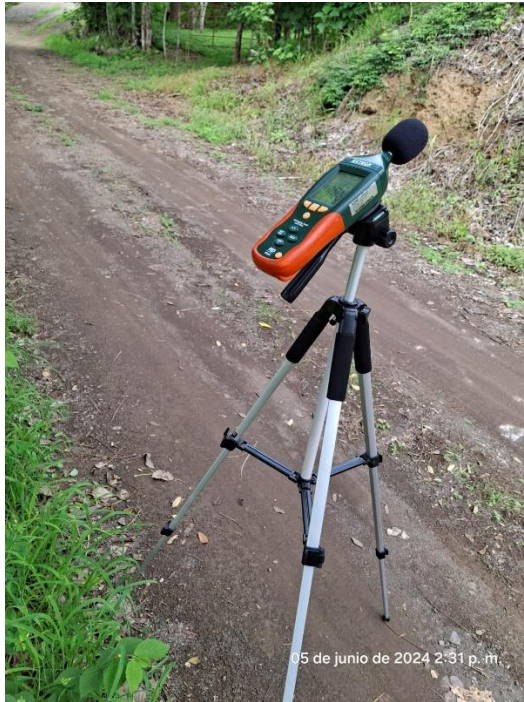
Fotografía 1: Frente a entrada a terreno privado.

6.1. Frente a entrada a terreno privado.

Fecha	Horario	Hora inicial	Hora Final	Coordenadas UTM Zona:17	L _{eq} (dBA)	L _{min} (dBA)	L _{máx} (dBA)	LM (dBA)
05/06/2024	Diurno	2:30 p.m.	3:30 p.m.	563591.94 m E – 865477.13 m N	39.9	21.3	67.4	60.0

- El equipo se colocó sobre el suelo cubierto por material selecto.
- Durante la medición de ruido ambiental se mantuvo sonidos de tránsito vehicular ocasionales.

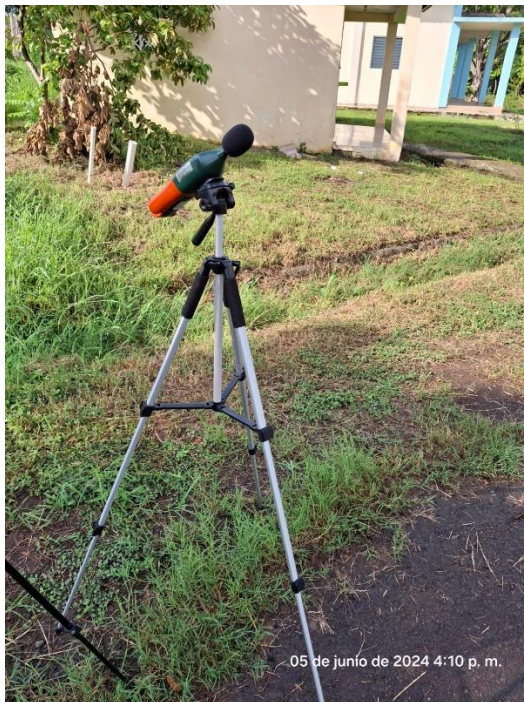
Fotografía 2: Frente a la Iglesia La Candelaria.

6.2. Frente a la Iglesia La Candelaria.

Fecha	Horario	Hora inicial	Hora Final	Coordenadas UTM Zona:17	L _{eq}	L _{min}	L _{máx}	LM (dBA)
05/06/2024	Diurno	4:09 p.m.	5:09 p.m.	563101.93 m E – 861289.53 m N	43.7	34.2	72.6	60.0

- El equipo se colocó sobre el suelo cubierto por carpeta asfáltica.
- Durante la medición de ruido ambiental se mantuvo: sonidos de tránsito vehicular ocasionales (autos, motocicletas).
