INFORME FINAL EXPLORACIÓN ARQUEOLÓGICA

CASAS RIVERA Y BLOISE FINCAS 2009 Y 13555, MANZANA 93 CONJUNTO MONUMENTAL HISTÓRICO DEL CASCO ANTIGUO DE LA CIUDAD DE PANAMÁ

Panamá, noviembre de 2015

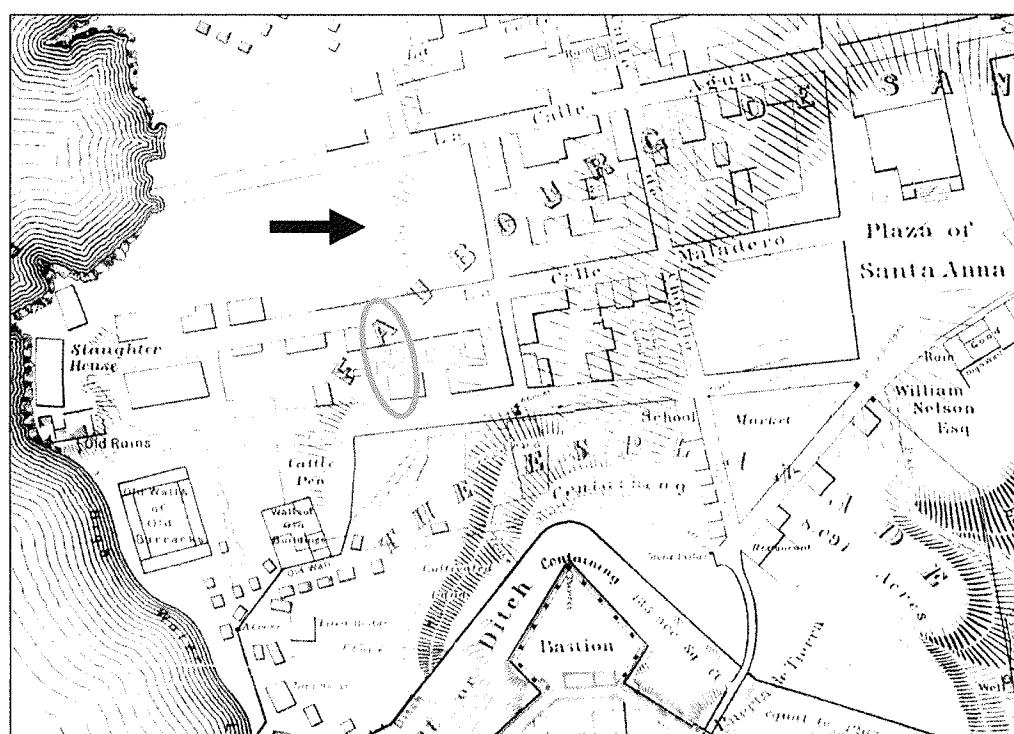
Plano de Panamá en 1856 por T. Harrison. Todavía existe el matadero (*Slaughter house*) y el edificio de la casa de maestranza, señalado como "old walls of old barracks" (antiguas paredes de antiguos cuarteles o barracas" (Colección de la Biblioteca Roberto F. Chiari, ACP).

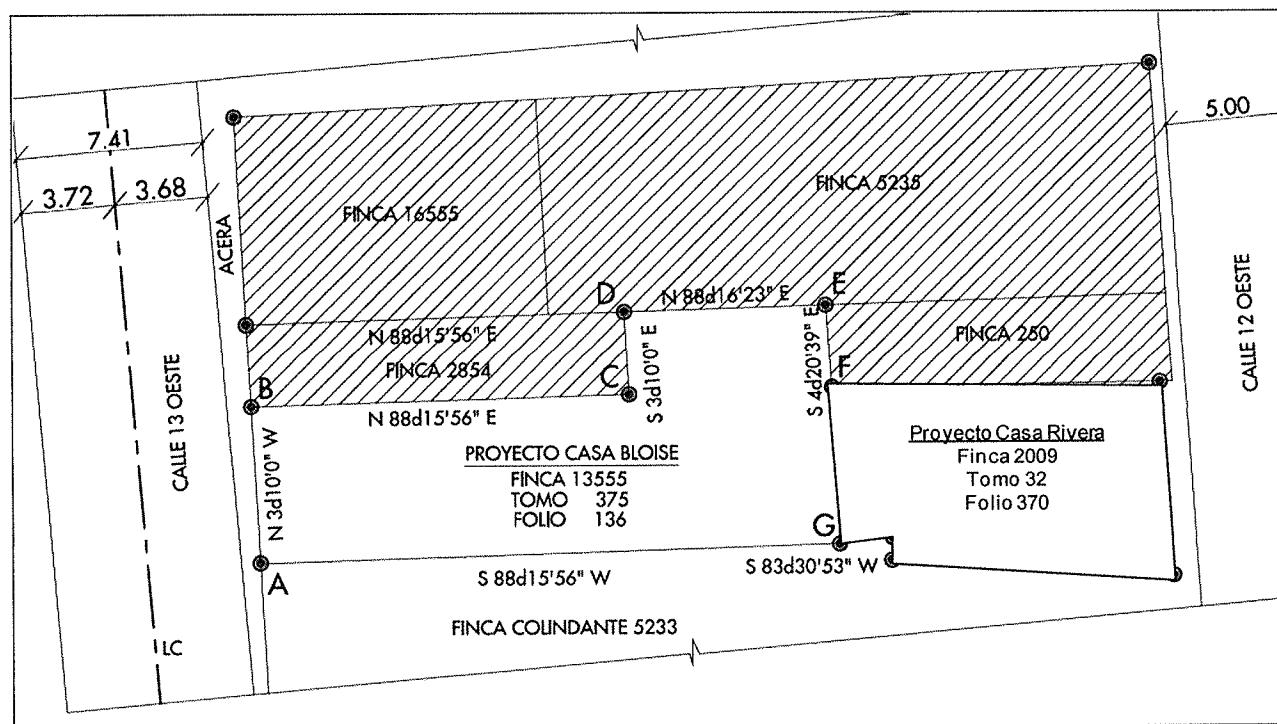
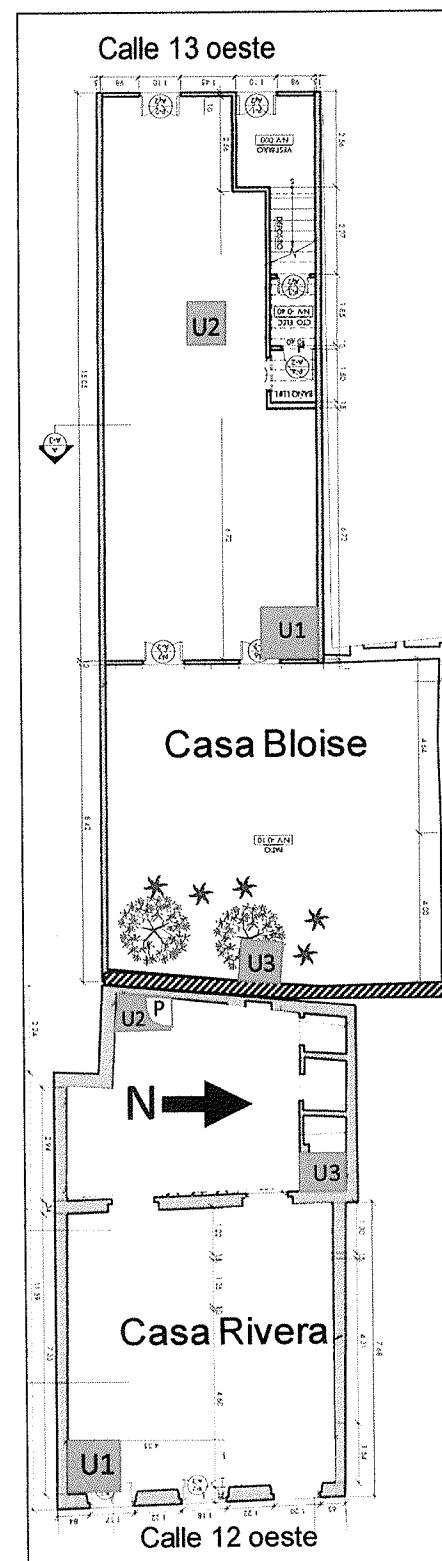
Planta de las Casas Rivera y Bloise con la localización de las unidades de excavación arqueológica. Escala 1:200 (plano proporcionado por Díaz, Díaz & Asociados).

Se realizaron 6 unidades de excavación arqueológica, 3 en cada finca. Mientras que las paredes principales o perimetrales de la Casa Rivera son de calicanto, al parecer algunas de las paredes perimetrales de la Casa Bloise son de cemento. Aunque la pared sur de esta es de calicanto, no se pudo excavar allí ya que se encuentra en peligro de colapso; tampoco se pudo excavar detrás de las paredes de la fachada de la Casa Bloise como se tenía planeado, debido a grandes depósitos de escombros. Se presume que las construcciones del período Colonial en este sector eran de madera y que las paredes y cimientos de calicanto que sobreviven en la actualidad fueron erigidas en el siglo XIX. Se encontraron principalmente restos arqueológicos de materiales fragmentarios del siglo XIX y algunos restos inmuebles que detallamos a continuación, principalmente pisos y cimientos, aunque vale la pena destacar el hallazgo de un pozo sellado con rellenos debajo de la pared medianera entre ambas fincas, que fue explorado parcialmente.

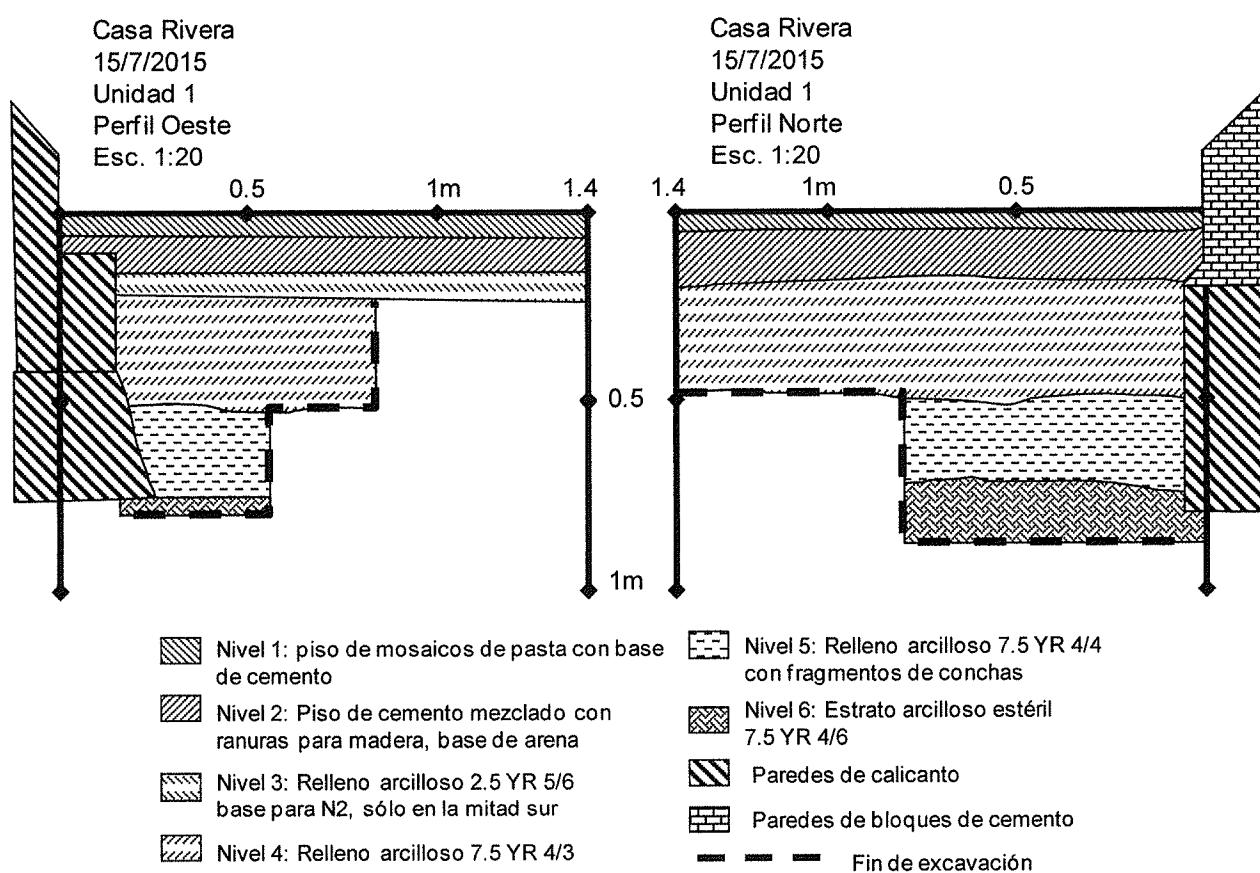
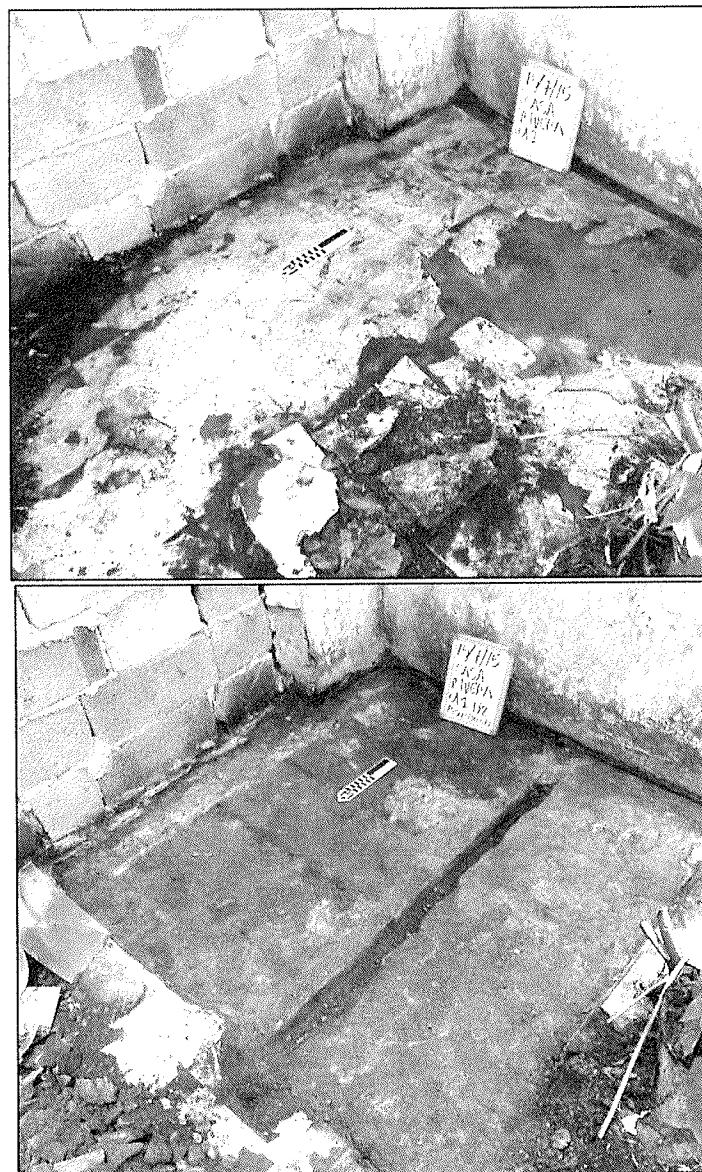
Excavación de la unidad 1. A la izquierda el piso actual de cemento, y a la derecha el piso anterior, también hecho de cemento y con ranuras para insertar tablas de madera y colocar un piso parqué.

Se practicó la unidad de excavación 1 en la esquina sureste de la Casa Rivera. El nivel 1 es el piso actual de mosaicos de pasta, bajo el que se encuentra el nivel 2, que es un piso de cemento mezclado con piedras, en el que existen ranuras espaciadas regularmente para la instalación de un parqué o piso entramado de madera, seguramente de finales del siglo XIX o inicios del siglo XX. El nivel 2 se apoya sobre el quicio del cimiento de calicanto de la fachada de la casa. Este piso está además sostenido por 2 rellenos arcillosos, los niveles 3 y 4, aunque el nivel 3 sólo se manifiesta en la mitad sur de la unidad de excavación. Seguidamente se encuentra el nivel 5, que es otro relleno arcilloso con fragmentos de conchas, que se apoya sobre los estratos arcillosos y culturalmente estériles del predio.

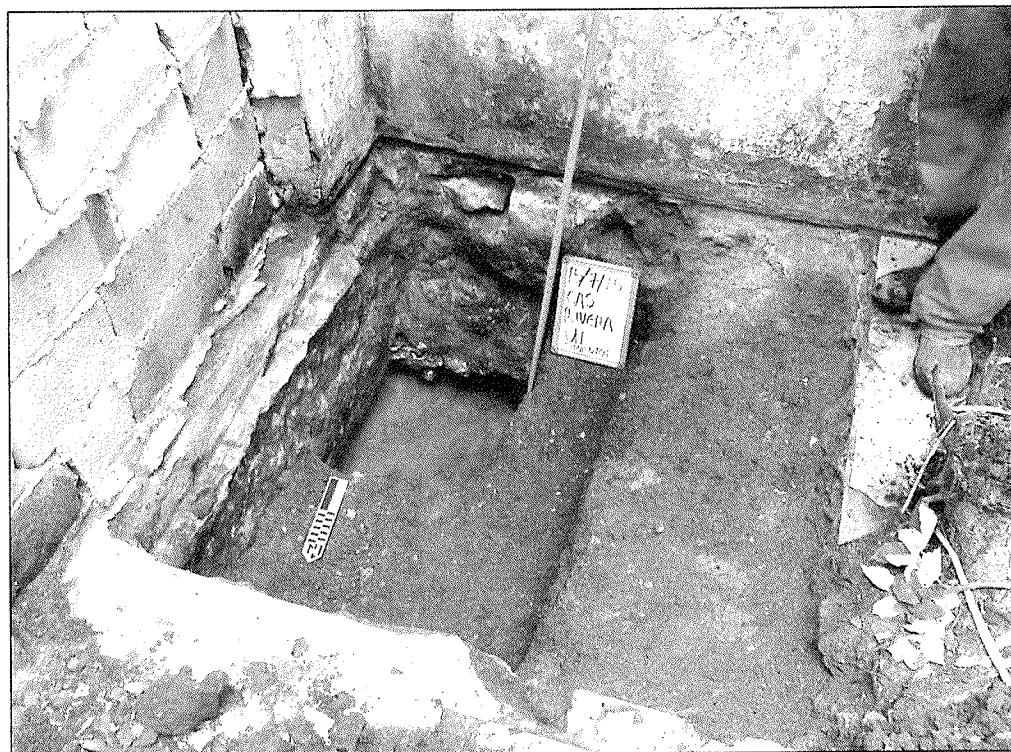
Fin de excavación de la unidad 1. Nótense los cimientos de calicanto de las paredes.

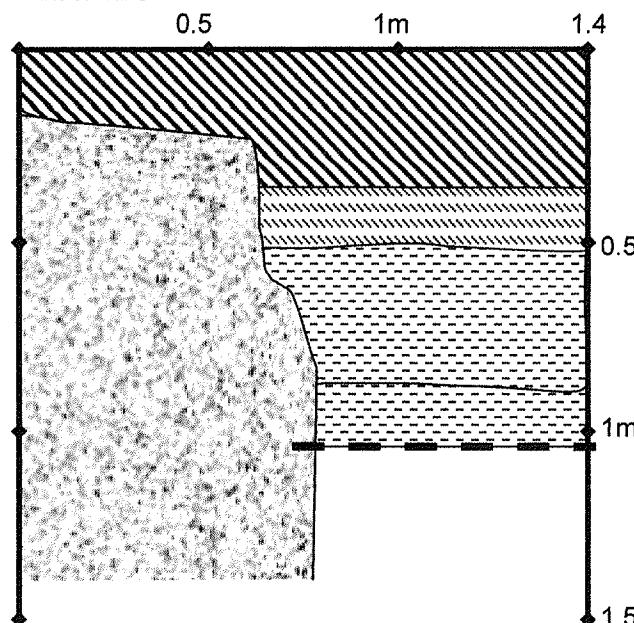
Casa Rivera
15/7/2015
Unidad 2
Perfil Oeste
Esc. 1:20

- Nivel 1: piso de cemento martillado con base de arena
- Nivel 2: Delgado relleno arcilloso 2.5 YR 5/8 base para nivel 1
- Nivel 3: Relleno arcillo-arenoso 10 YR 3/2
- Nivel 4: Relleno arcilloso 10 YR 3/2 con manchas de carbón

Perfiles estratigráficos de la unidad 2 de la Casa Rivera. En el perfil norte se aprecia claramente que el pozo cuenta con dos diámetros distintos, una apertura más chica abajo, y una más ancha arriba.

Tanto la pared medianera, al norte, como el piso del nivel 1 y su base (nivel 2), tapan un pozo que fue rellenado con depósitos arcillo-arenosos que contenían muchos materiales arqueológicos fragmentados, principalmente vidrios y cerámicas del siglo XIX. El pozo no cuenta con un brocal de piedra, es más bien simplemente un orificio circular excavado en los depósitos rocosos del predio, del que se excavó en planta aproximadamente $\frac{1}{4}$ de su circunferencia. Parece tener unos 80 cm de radio, para un total de 1.6 m de diámetro, suponiendo que tiene una planta perfectamente circular. A aproximadamente 1 m de profundidad su boca se angosta, para dar un radio de unos 45 cm. La pared norte del edificio se apoya sobre los depósitos rocosos pero también sobre el relleno del pozo, cuya excavación resultó en el socavamiento parcial de este muro, por lo que la excavación fue suspendida a poco más de 1 m de profundidad. Es preciso mencionar, sin embargo, que también existe la posibilidad de que no se trate de un pozo, sino de un basurero llenado al fondo del patio de la casa, pero la profundidad de los depósitos hace pensar que se trata de un pozo cegado, otro de los comúnmente encontrados en el Casco Antiguo.

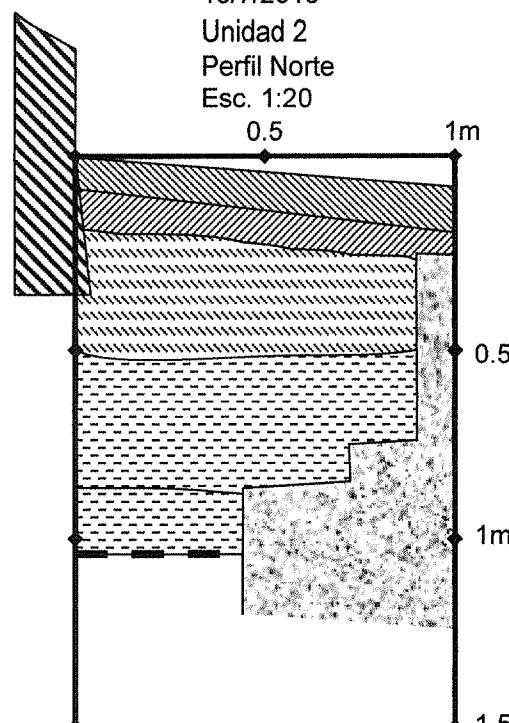
Casa Rivera
15/7/2015
Unidad 2
Perfil Norte
Esc. 1:20

- Nivel 5: ibid nivel 4 pero debajo del borde interno del pozo
- Paredes de calicanto
- Roca madre

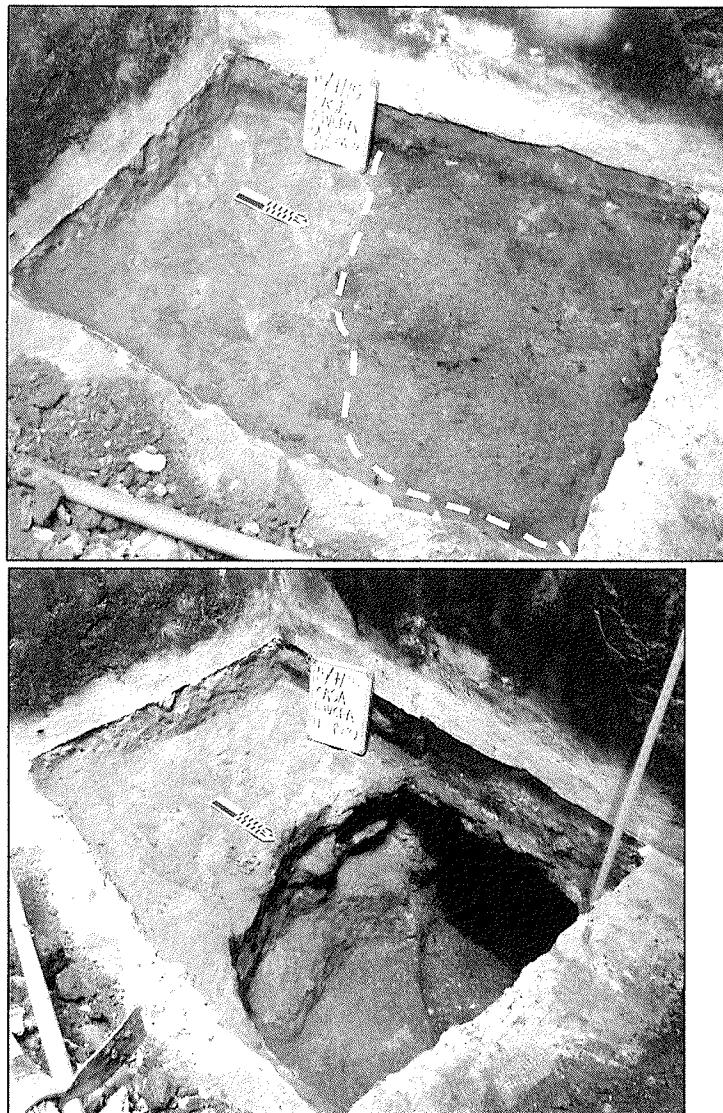
Excavación de la unidad 2. A la izquierda después de la remoción de los niveles 1 y 2; la línea blanca segmentada indica la diferencia entre la roca madre a la izquierda y el relleno del pozo a la derecha. La imagen a la derecha es de la unidad 2 después de la remoción de los rellenos del pozo.

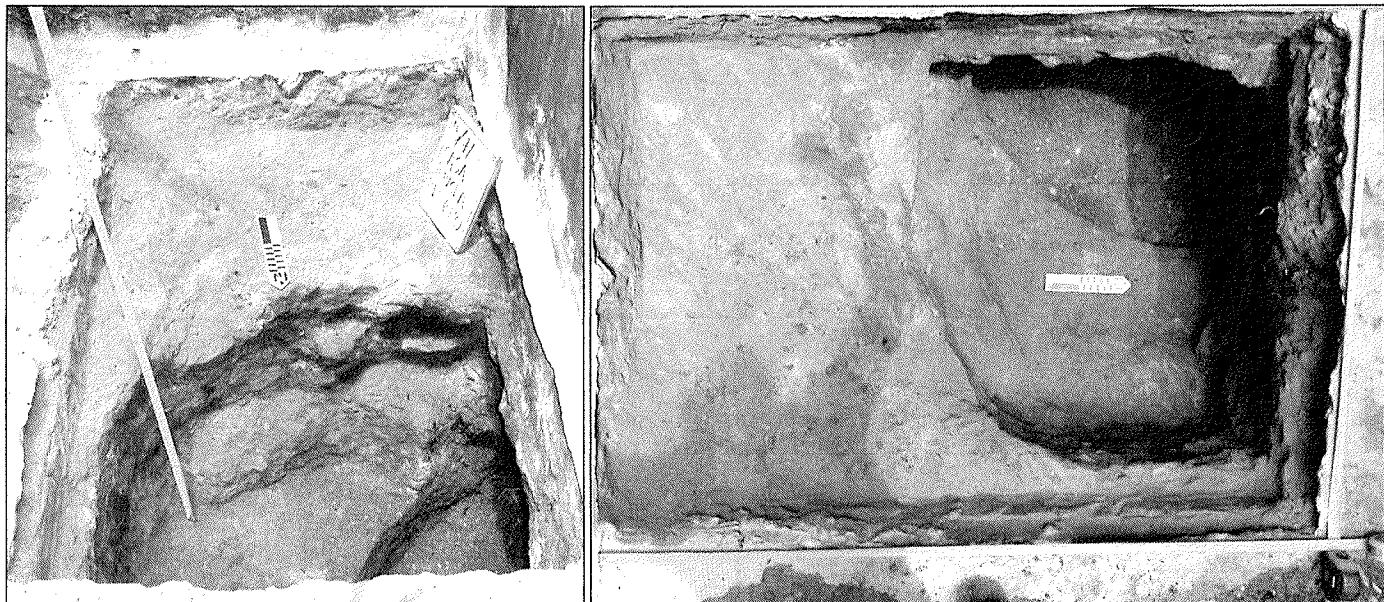
Excavación de la unidad 2. A la derecha, la escala está al fondo del "escalón" en el pozo, sobre la boca más profunda.

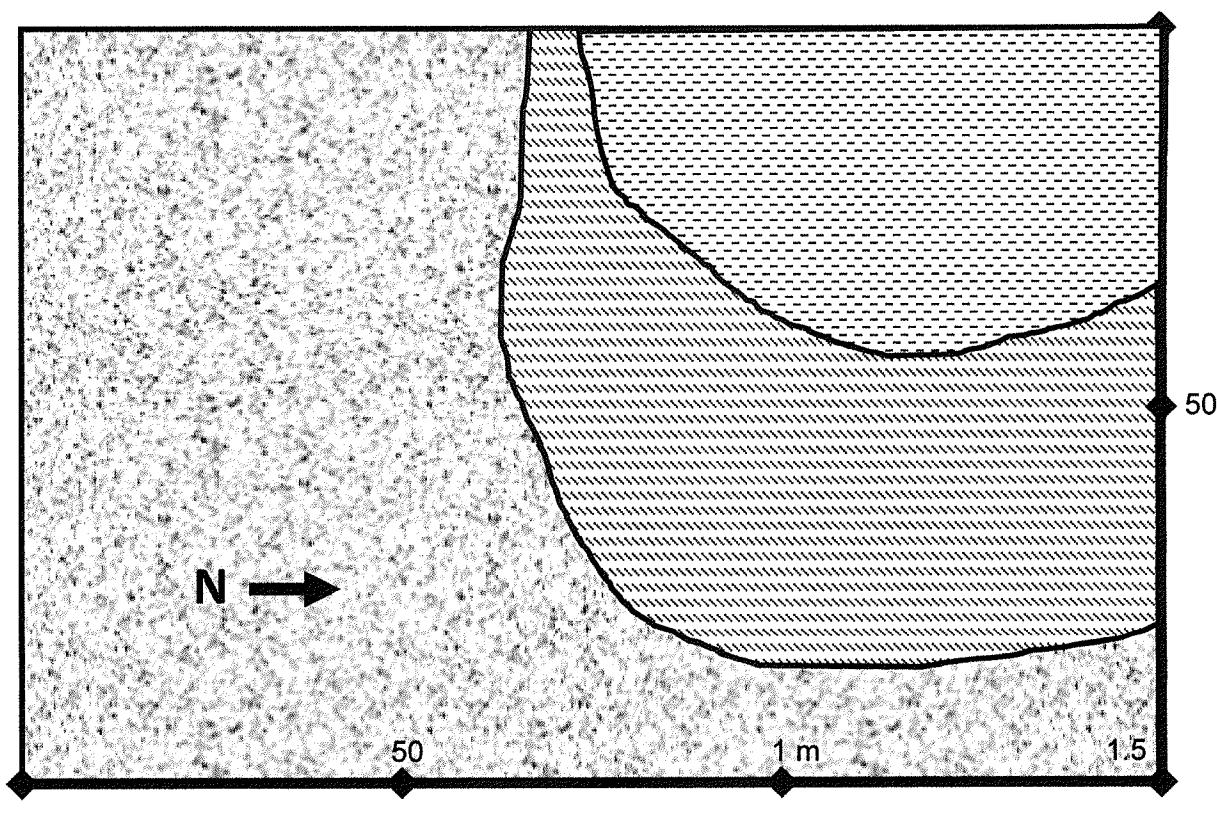
Planta de la unidad 2 y el pozo. Escala 1:10.

Casa Rivera, uno de los pocos remanentes del período Colonial encontrados en estas fincas. El hecho de que le construyera una pared encima posiblemente indica que posiblemente la finca 2009 de la Casa Rivera en algún momento era de mayor envergadura y que el pozo se encontraba en su patio, terreno que luego fue perdido para conformar la finca actual. En ambas casas se encontraron también restos de los pisos de cemento ranurados para sostener pisos de madera estilo parqué, muy de moda a finales del siglo XIX e inicios del XX.

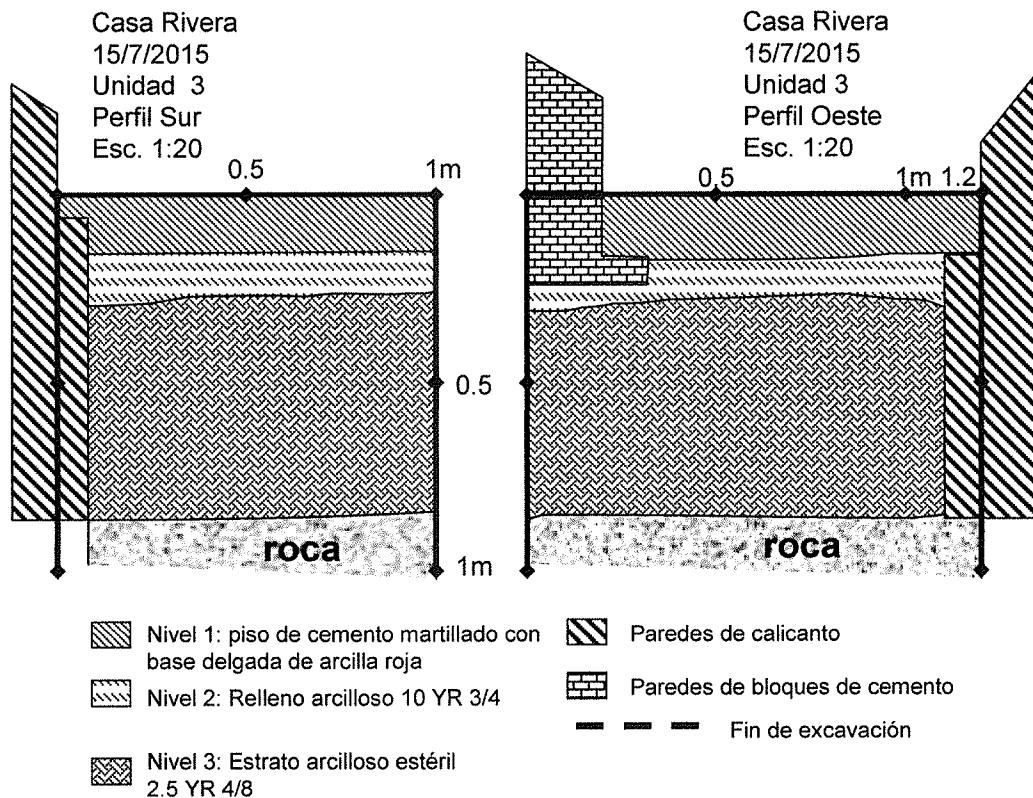
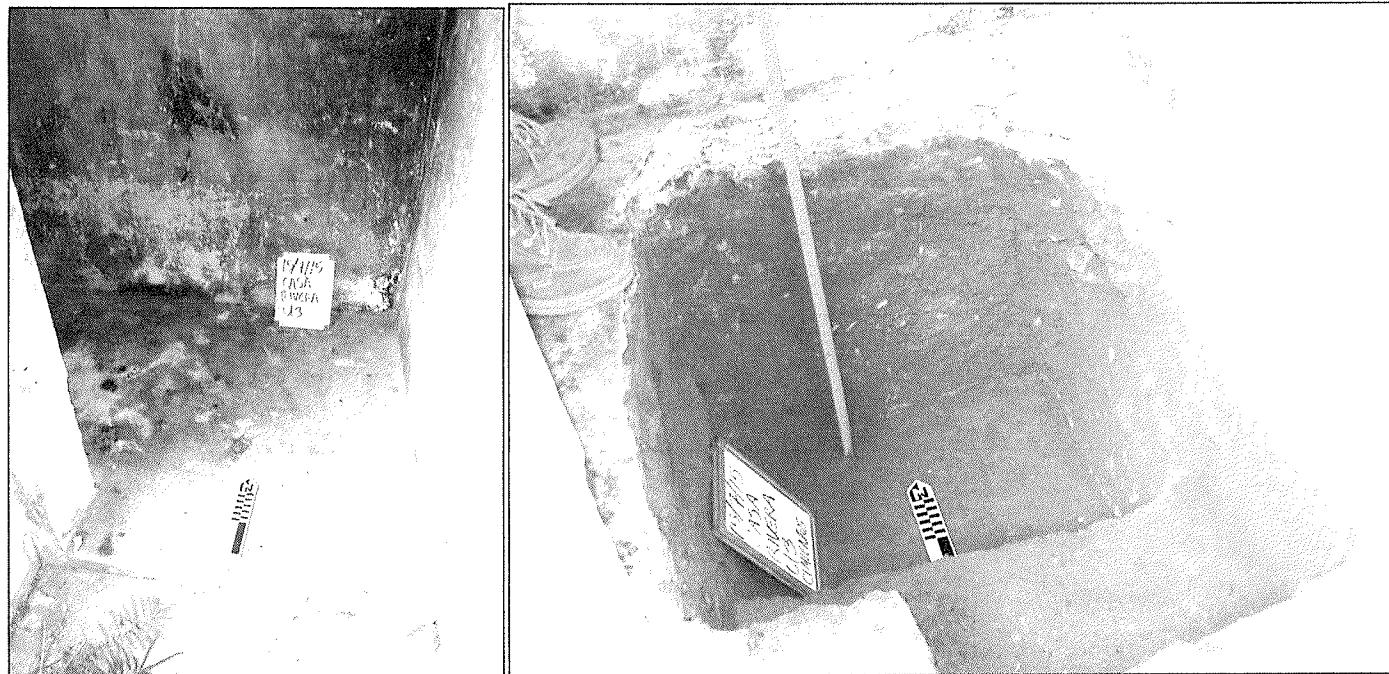
Excavación de la unidad 3 de la Casa Rivera. Nótese como el cimiento profundiza en los estratos estériles y se asienta en el roca madre al fondo.

Se excavó en la esquina noreste de la crujía trasera de la Casa Rivera, revelando una sencilla estratigrafía. El piso actual de cemento de acabado martillado y su base de arcilla roja, se apoya sobre un delgado relleno arcilloso, el nivel 2, que se apoya sobre un estrato arcilloso estéril denominado nivel 3. Este a su vez se encuentra sobre la roca madre estéril del predio, la misma observada en la unidad 2. Las paredes de calicanto se asientan sobre la roca madre. Se presume que estos estratos y paredes representan actividades de construcción decimonónicas, o de inicios del siglo XX.

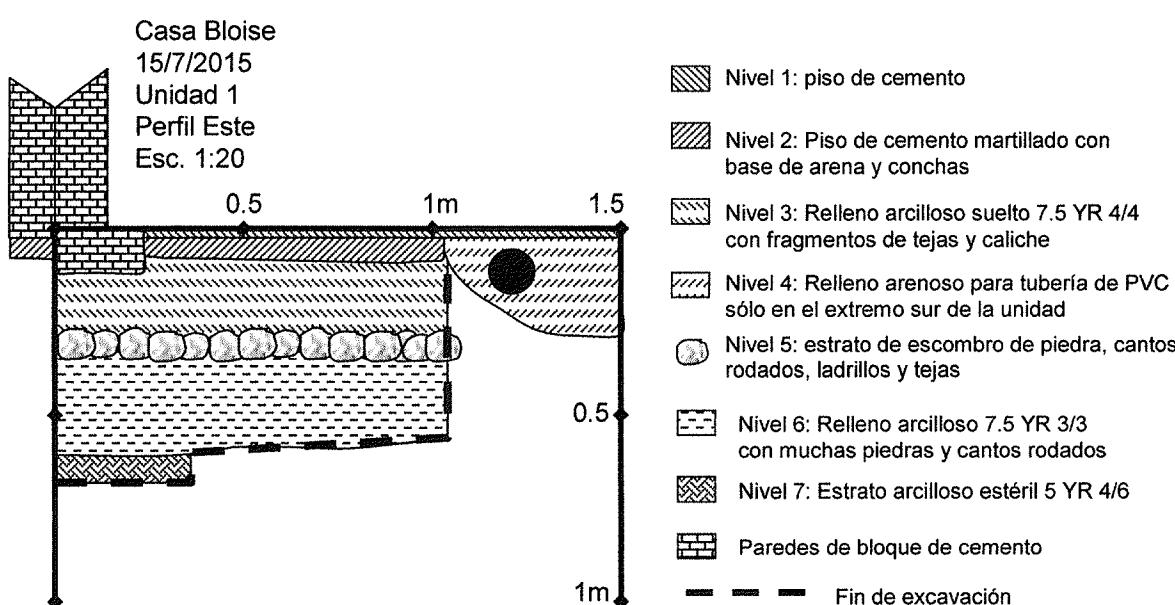
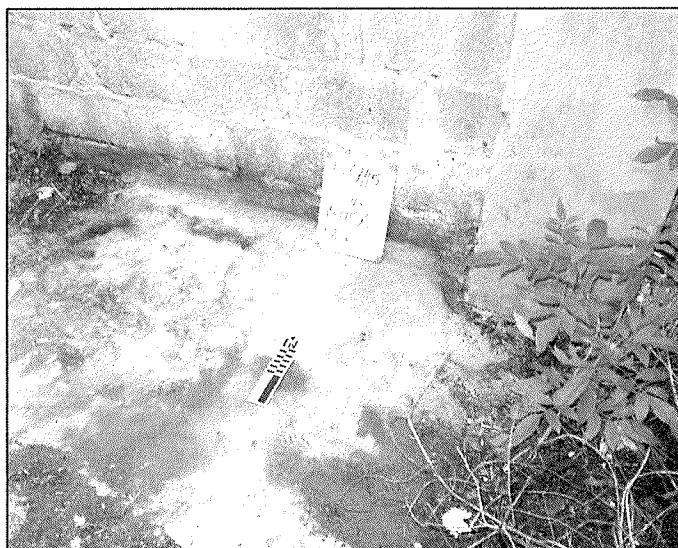
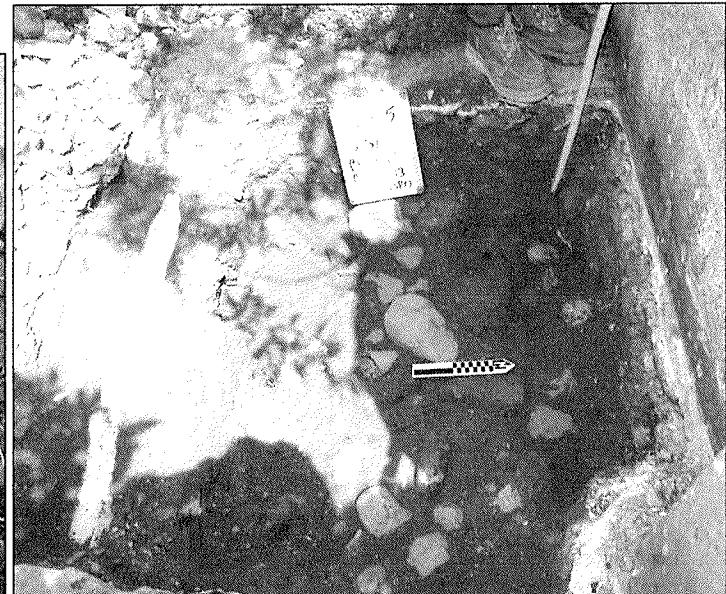
Excavación de la unidad 1 en la Casa Bloise. A la izquierda el piso actual de cemento, nivel 1, sobre la pared de bloques. A la derecha, se observa la superficie del nivel 5, el relleno de escombros con muchos cantos rodados. Al extremo izquierdo de la foto se puede ver la tubería de pvc que todavía no ha sido removida.

La estratigrafía de la Casa Bloise comprobó ser tan sencilla como la observada en la Casa Rivera. La primera unidad de excavación en la finca 13555 se practicó en la esquina noreste de la crujía principal u occidental de la casa. Bajo el nivel 1 que es el piso actual de cemento, se encontró un nivel de piso de cemento, nuevamente con su acabado de superficie martillado, y mezclado con fragmentos de vidrio y concahs, denominado nivel 2. El nivel 2 había sido roto para instalar una tubería de agua de PVC en un relleno arcilloso denominado nivel 4, que aparece solamente al extremo sur de la unidad, y que discurre de este a oeste. Obviamente, el nivel 1 fue colocado como una remodelación más reciente, y al mismo tiempo que la tubería de pvc, quizá después de mediados del siglo XX cuando se debe haber construido la pared norte, que es de bloques de cemento. Los demás rellenos se encuentran sellados por el nivel 2, directamente debajo del mismo.

Así, tenemos el nivel 3, que es un relleno arcilloso suelto, con fragmentos de tejas y caliche moderno. Este relleno fue colocado para sostener el nivel 2, pero también para tapar o cubrir el nivel 5, que es un nivel de escombro de piedras de río (cantos rodados), fragmentos de ladrillos y tejas, que posiblemente representa los restos de una antigua vivienda en el sector, remplazada por la actual. Seguidamente está otro relleno arcilloso con muchos fragmentos de piedras y cantos rodados, además de materiales arqueológicos, que cubre el estrato arcilloso estéril al fondo de la unidad.

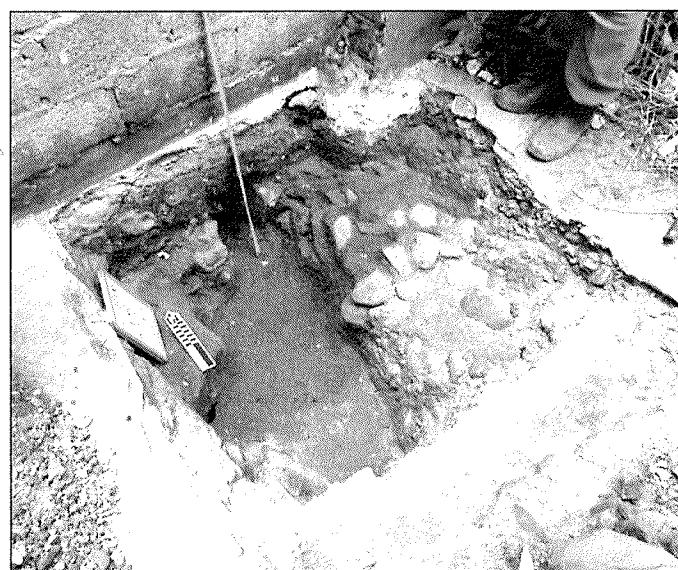
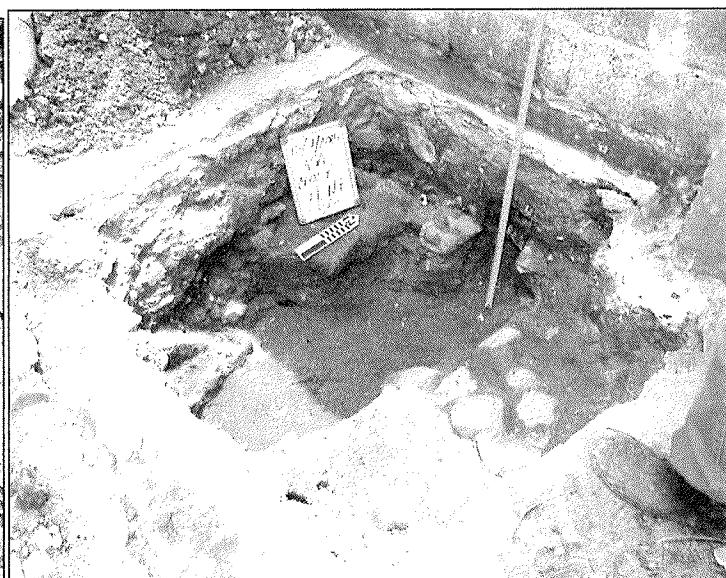
Final de la excavación de la unidad 1, vista desde el sur. Se observa la tubería de PVC, el nivel de escombros a medio excavar, y el estrato estéril al fondo.

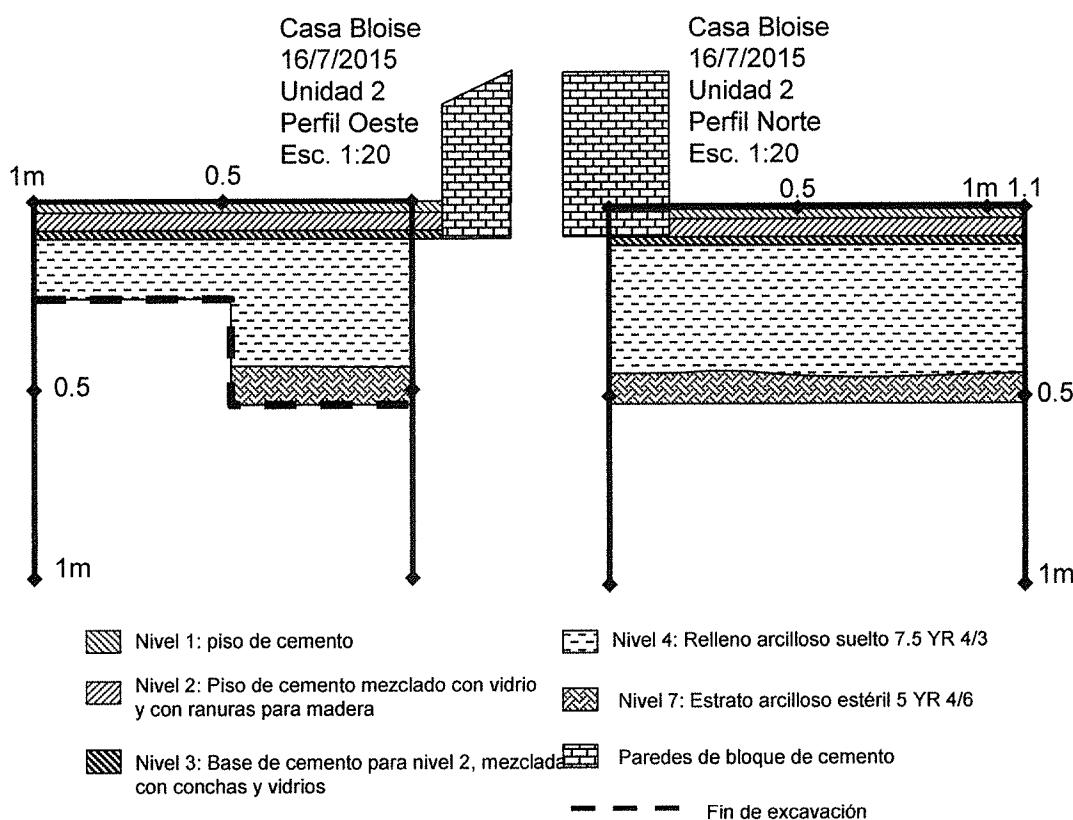
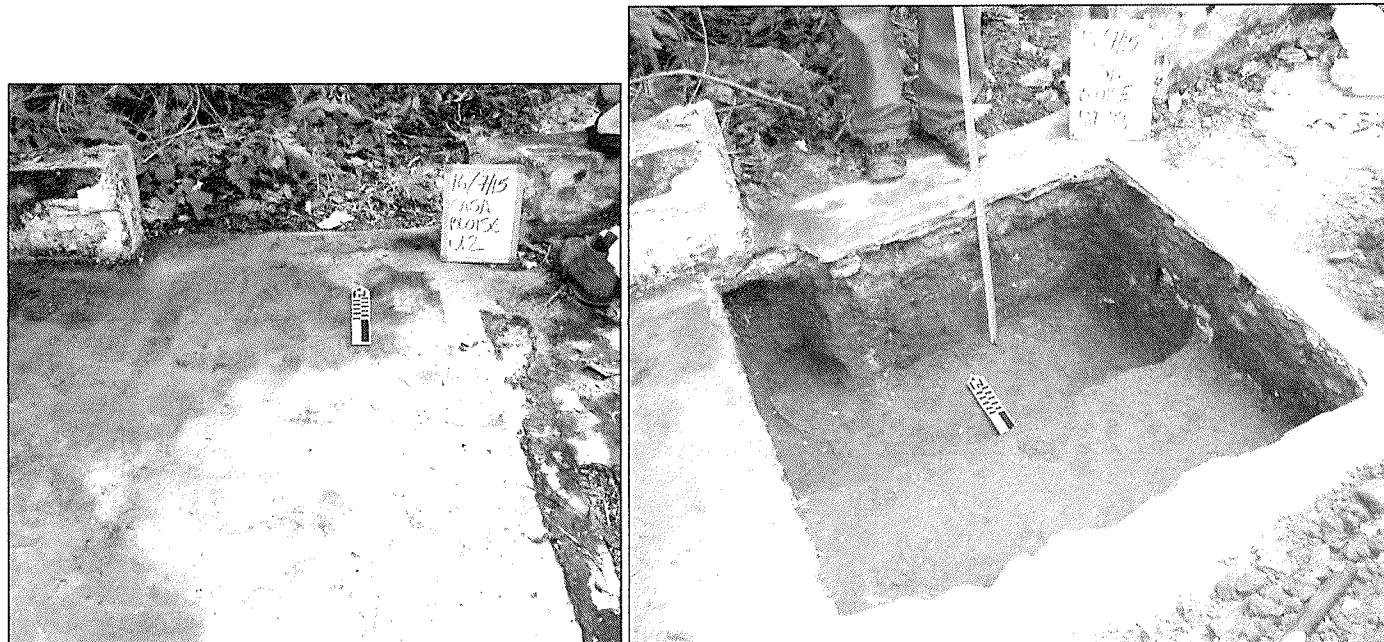
Excavación de la unidad 2 de la Casa Bloise. A la derecha el final de la excavación con el estrato arcilloso estéril.

Se practicó casi al centro de la crujía principal de la casa, y arrojó también una estratigrafía sencilla, dominada por las perturbaciones de siglo XX. El nivel 1 es el piso actual de cemento, bajo el que se encuentra el nivel 2, un nivel de piso anterior hecho de cemento y con ranuras para instalar un parqué de madera. Este piso está sostenido por otra base de cemento mezclada con fragmentos de conchas y vidrios, y además por otro relleno, el nivel 4, con algunos artefactos arqueológicos. Finalmente se encuentra el estrato arcilloso estéril. Seguramente el nivel 2 es el piso de la ocupación de esta casa a finales del siglo XIX o inicios del XX, aunque estas construcciones borraron cualquier huella de las ocupaciones anteriores en el sector.

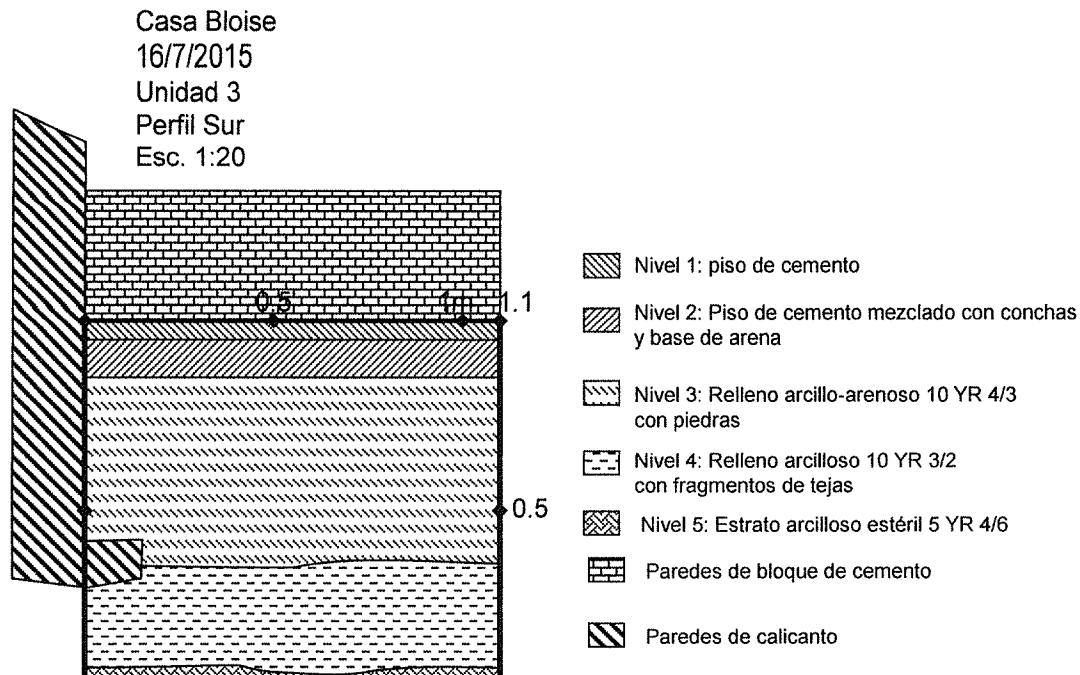
Perfiles estratigráficos de la unidad 3 de la Casa Bloise.

Se llevó a cabo sobre la pared oriental, la medianera con la Casa Rivera. El primer nivel es un piso de cemento, igual al observado en las otras unidades. Inmediatamente debajo está otro piso de cemento, el nivel 2, cuya mezcla contiene fragmentos de conchas y que se apoya sobre una base de arena. Seguidamente se encuentra un grueso relleno arcillo-arenoso con muchas piedras de todos los tamaños (denominado nivel 3), de unos 45 cm de espesor, y en el que se encontró una moneda de plata, con el sello de la República del Ecuador, acuñada en el año de 1919. Esta fecha es el *terminus post quem*, o el año después del cual tuvo que ser colocado el nivel 2, que sella el relleno del nivel 3. Seguidamente se encuentra otro relleno arcilloso, con muchos fragmentos de tejas, que a su vez está sobre el estrato arcilloso estéril del predio. Como indica la fecha de la moneda, y el hecho de que la zapata del muro oriental de calicanto se apoya sobre el nivel 4, todos los pisos y rellenos, excepto quizás el 4, son actividades tardías, de inicios de siglo XX. Es posible que el nivel 4, al igual que los niveles 5 y 6 de la unidad 1, representen una fase de ocupación anterior de la Casa Bloise, probablemente de la segunda mitad del siglo XIX.

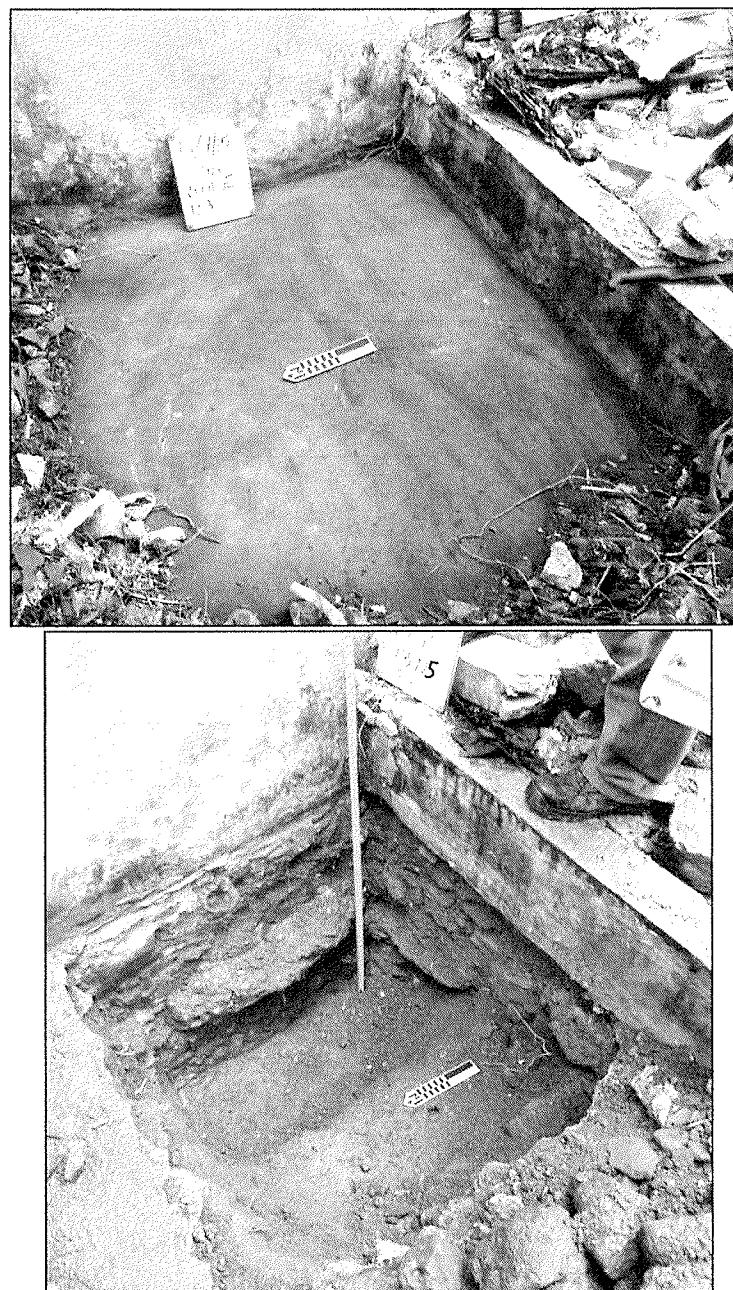
Excavación de la unidad 3. A la izquierda, el inicio. A la derecha, el final de la excavación, nótese la zapata del muro de calicanto oriental.

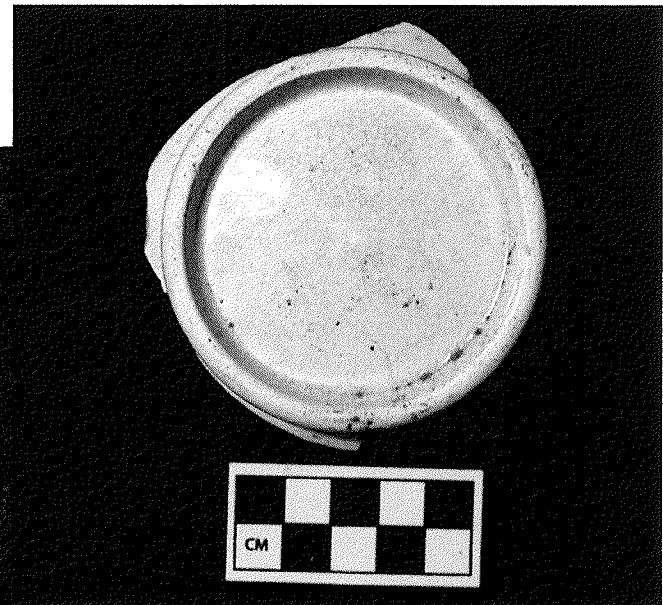
Semi porcelana perla. Se observa la coloración azul en la base.

Ambas tazas de Casa Bloise

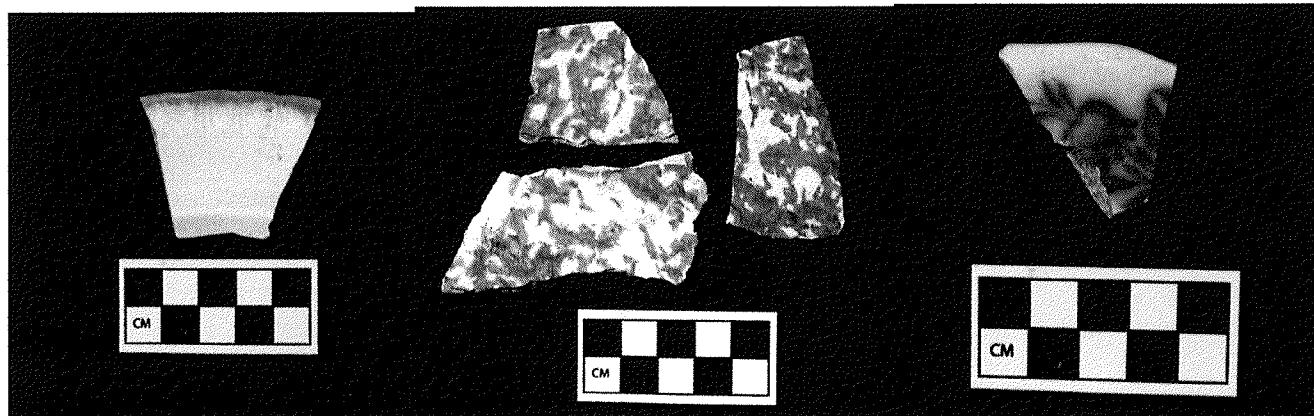
Loza perla borde de concha

Loza con Esponjado de Esponja Abierta

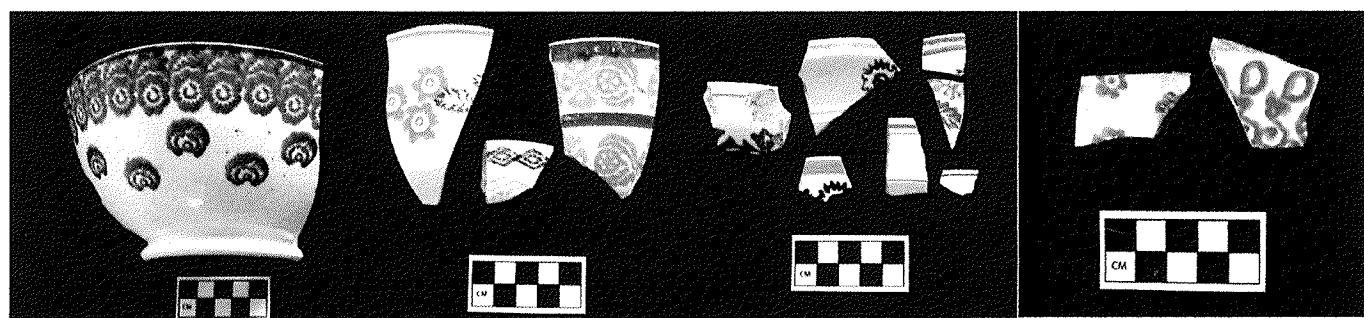
Semi porcelana con diferentes estilos de decoración esponjada con técnica de sello o esponja cortada (1840 – 1900)

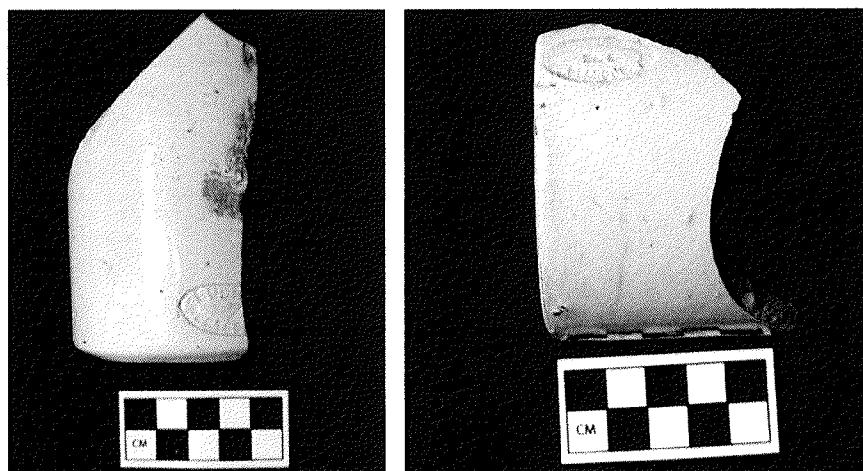
Botellas de Gres para Cerveza con sellos de fábrica de Glasgow y Portobello

También encontramos representantes de cerámicas que fueron fabricadas con fines comerciales, como las Botellas de Cerveza hechas en gres, de consumo extendido en toda América latina en contextos del finales del Siglo XIX, siempre con cuerpo sinusoidal de variante b (Schávelzon, 1987) de las que incluso se han conservado fragmentos con sellos de fábrica impresos que permiten reconocer la presencia de productos escoceses e ingleses entrando al mercado istmeño.

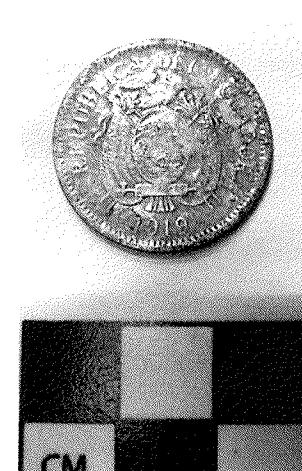
Moneda de 1919

Dentro de los metales del registro se observan clavos, tachuelas y una llave. También fue localizada una moneda ecuatoriana de 1919 en el nivel 3 de la Unidad 3 de la Casa Bloise.

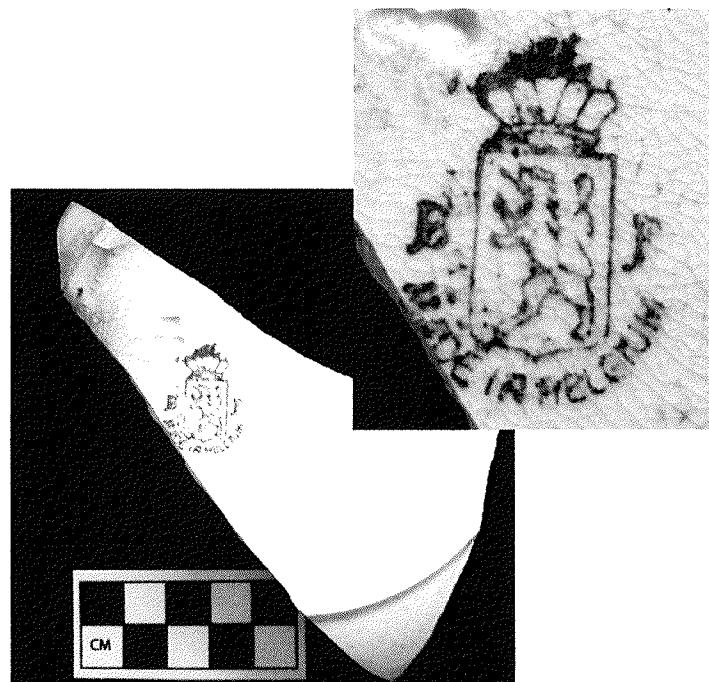
Plato de loza perla hecho en Bélgica de la marca Boch Frères.
El estilo de sello fue utilizado por el fabricante entre 1887 y 1910

Por el contrario, el nivel 4 nos brinda información sobre la época de ocupación de la vivienda. En él, el hallazgo de un plato con un sello de la fábrica Boch Frères nos permite afinar la cronología de uso del
