INFORME TÉCNICO SCOMAR N°002-2023

*Fechas?***Estudio de Impacto Ambiental Categoría I “CONSTRUCCIÓN DE MURO DE CONTENCIÓN Y PROTECCIÓN”.**

INFORME TÉCNICO DE INSPECCIÓN DE CAMPO DE EsIA, CATEGORÍA I

DRPO – SEIA – IIO – 055 – 2023.

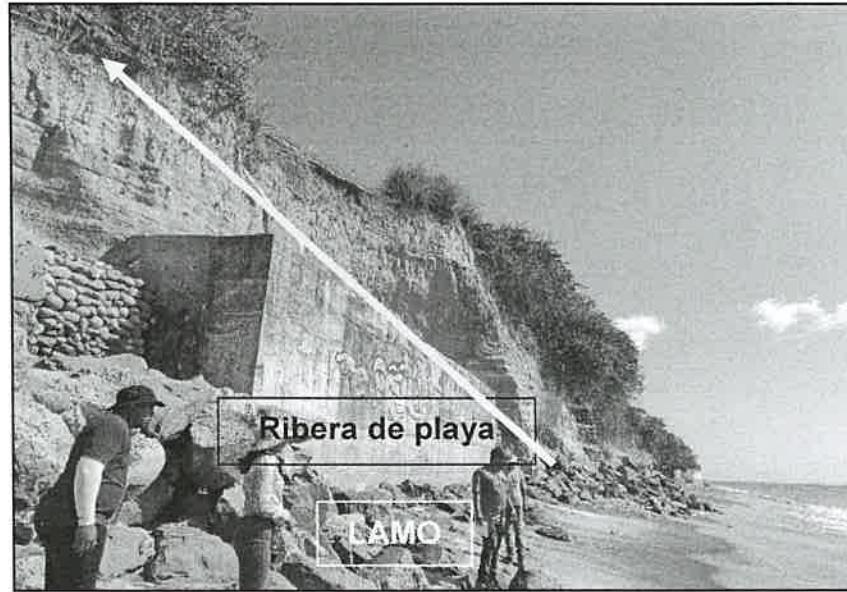
Imagen N°1. Muestra vista general del proyecto en construcción

El muro construido en estos momentos se encuentra sobre servidumbre costera, por la dinámica que están manejando los oleajes; pero en su momento fueron terrenos de los propietarios.

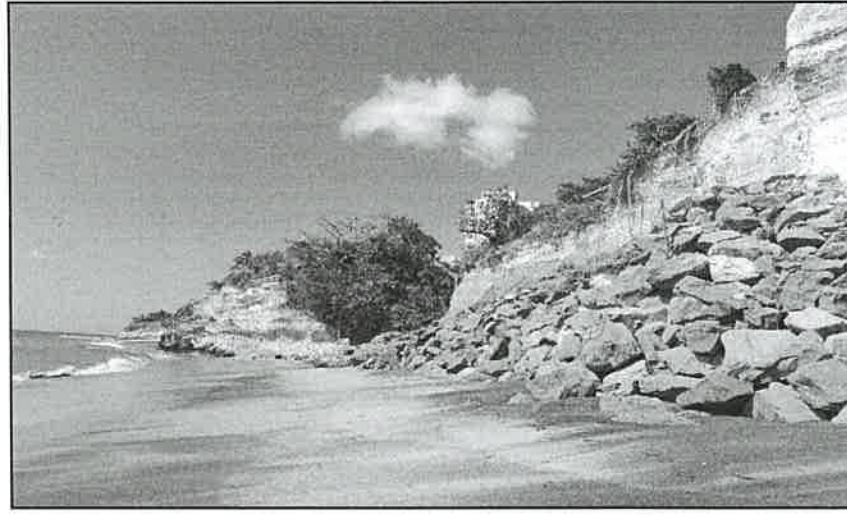
Imagen N°2. Vista de terrenos de vecino del promotor

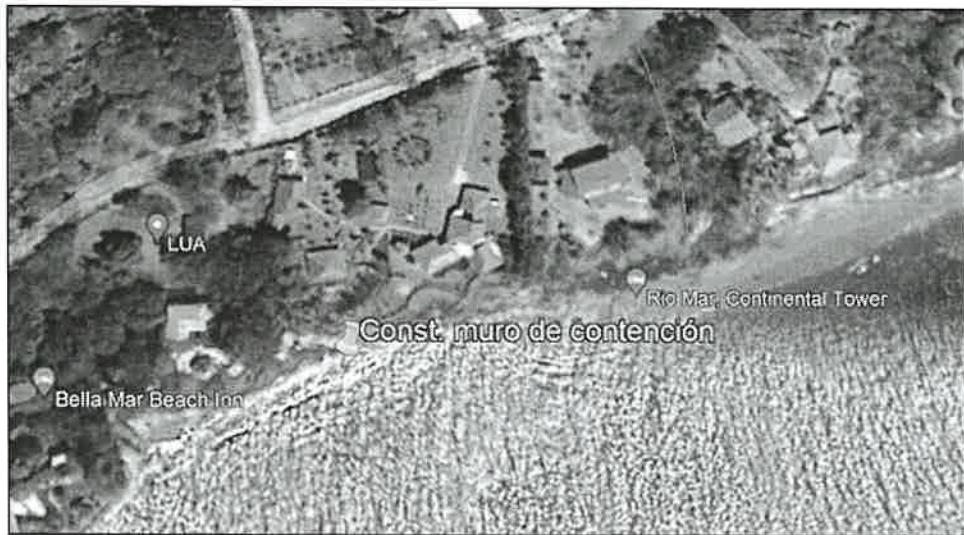
Imagen 1, muestra la ubicación del proyecto. *Fuente: Inspección realizada el día 26 de enero de 2023.*
