5. DESCRIPCIÓN DEL AMBIENTE FÍSICO

En este capítulo, se detallan los aspectos característicos y relevantes del entorno físico relacionados con el proyecto "La Colonia Obra #5". Para elaborar esta sección, se llevó a cabo una inspección que incluyó una exploración in situ, complementada con una revisión bibliográfica que incluyó la consulta de fuentes como el Atlas Nacional de Panamá y el Instituto Geográfico Tommy Guardia, entre otras.

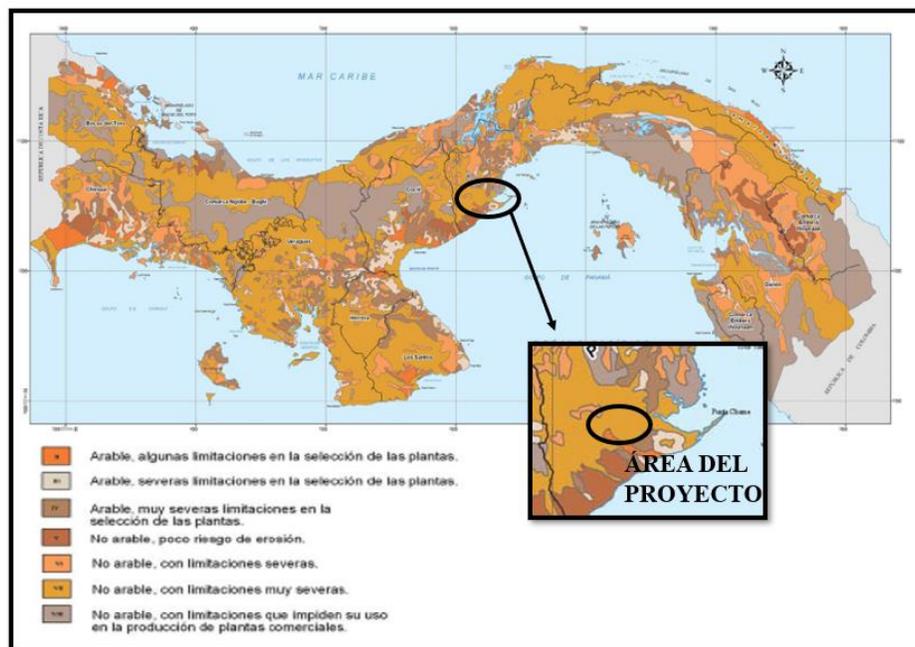
Figura 5.1. Mapa de Capacidad Agrológica de los suelos.

Referente al área de estudio, en el corregimiento de Bejuco predominan los suelos de clase VII (No arable, con limitaciones muy serias), sin embargo, también se pueden encontrar en minoría suelos de clase IV (Arable, muy severas limitaciones en la selección de las plantas); y, clase II (Arable, algunas limitaciones en la selección de plantas).

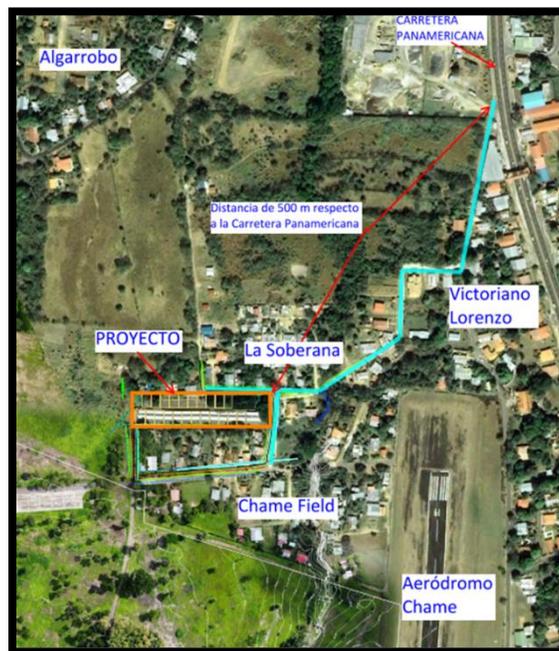
Figura 5-2. Ubicación del Polígono.

PUNTO CARDINAL	DELIMITACIÓN
NORTE	Municipio de Chame
SUR	Municipio de Chame
ESTE	Municipio de Chame
OESTE	Tierras nacionales ocupadas por Robert Toledano

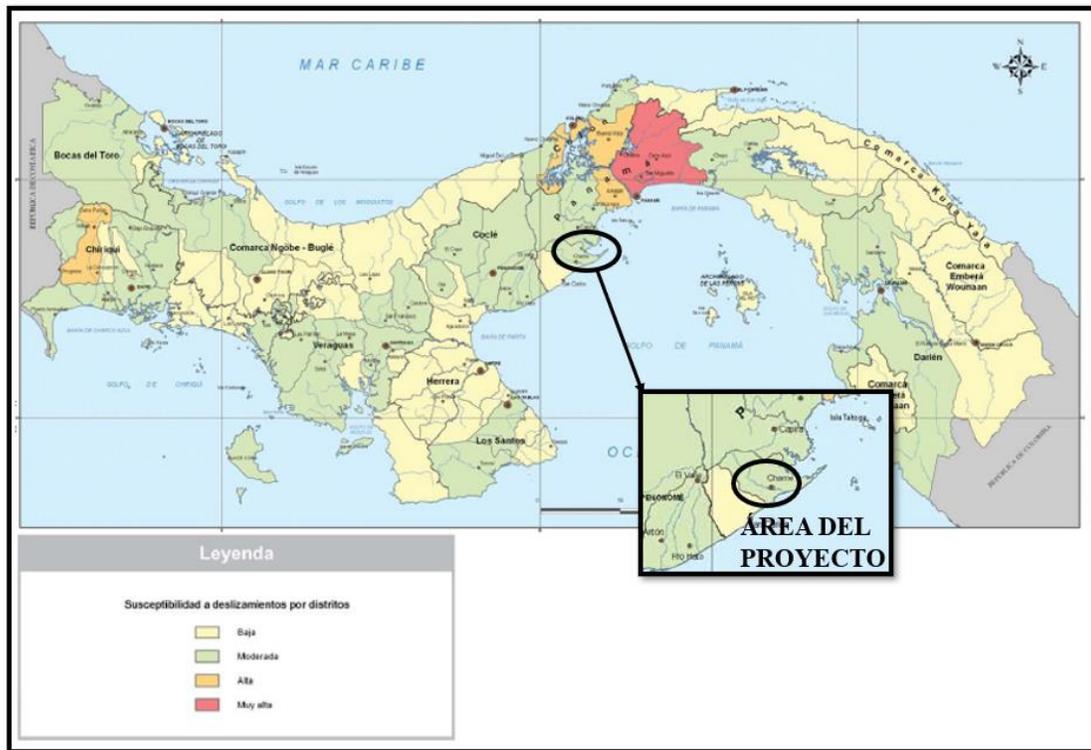
Figura 5.3. Susceptibilidad a deslizamientos por distritos.

En relación al área de estudio, la Figura 5.3 muestra que el distrito de Chame exhibe un nivel de susceptibilidad moderada, y esta misma categoría se aplica al corregimiento de Bejuco. Por otro lado, en la Figura 5.4, se respalda la afirmación de SINAPROC de que el distrito de Chame experimentó un total de 1-9 deslizamientos en el período comprendido entre 1934 y 2019.

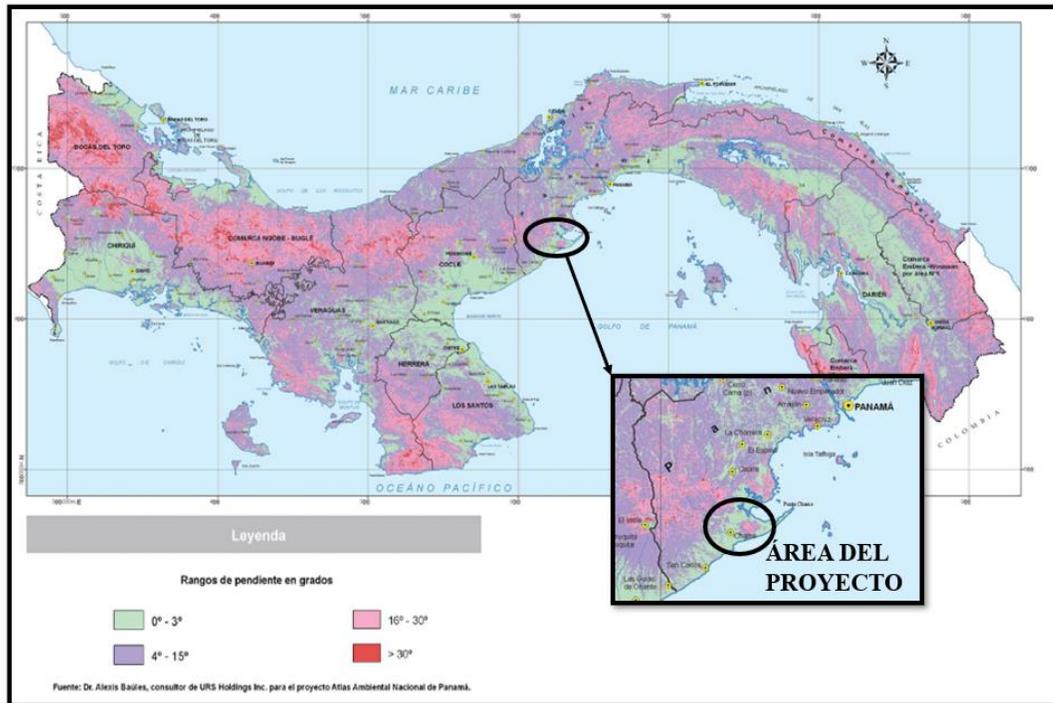
Figura 5.5. Mapa de Inclinación.

El área del proyecto se distingue por tener una inclinación que se considera baja, comprendida en el rango de 0°-3°. Esta evaluación se basa en el Atlas Ambiental de la República de Panamá, que clasifica la inclinación de acuerdo con cuatro niveles: poco inclinada (0°-3°), moderadamente inclinada (4°-15°), fuertemente inclinada (16°-30°) y escarpada (>30°). Sin embargo, existen áreas alejadas del proyecto pero que están dentro de los límites del corregimiento de Bejuco, que presentan una inclinación moderada en el rango de 4°-15°.

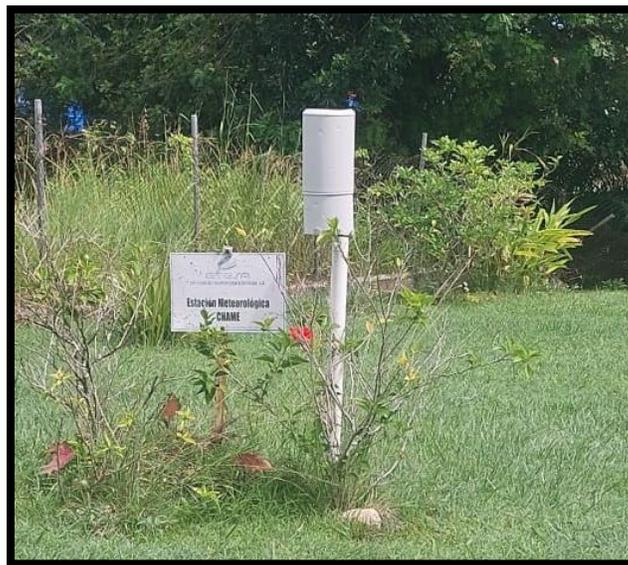
Figura 5.7. Estación Meteorológica de Chame

La estación meteorológica más cercana registrada se ubica en Chame, específicamente en el corregimiento de Chame Cabecera, a una distancia aproximada de 1.5 kilómetros del proyecto.

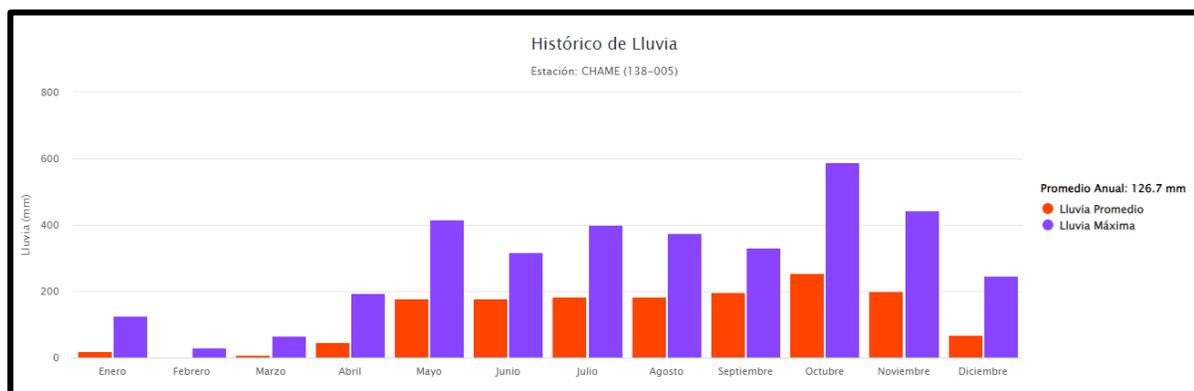
Gráfica 5.1. Histórico de Lluvia.

En el siguiente gráfico, se muestra el promedio mensual y el máximo mensual de precipitación registrados por la estación meteorológica de Chame (código 138-005). Estos datos han sido recopilados desde el año 1970 por dicha estación.

En la gráfica 5-1, el Instituto de Meteorología e Hidrología de Panamá (IMHPA) muestra que en relación a los datos de precipitación promedio, los meses de enero, febrero y marzo

exhiben los niveles más bajos de lluvia, con valores de 18.9 mm, 3.7 mm y 7.8 mm, respectivamente. Por otro lado, los meses que registran las precipitaciones más elevadas son septiembre, octubre y noviembre, con valores de 197.1 mm, 253.5 mm y 199.8 mm, respectivamente.

Asimismo, en cuanto a los registros de precipitación máxima, se observa que los meses de enero, febrero y marzo presentan los niveles más bajos de lluvia máxima, con cifras de 125.5 mm, 29.6 mm y 64.6 mm, respectivamente. En contraste, los meses de mayo, octubre y noviembre muestran los niveles más altos de precipitación máxima, con valores de 415.1 mm, 588.2 mm y 442.9 mm, respectivamente. El distrito de Chame presenta una precipitación promedio anual de 126.7 mm.

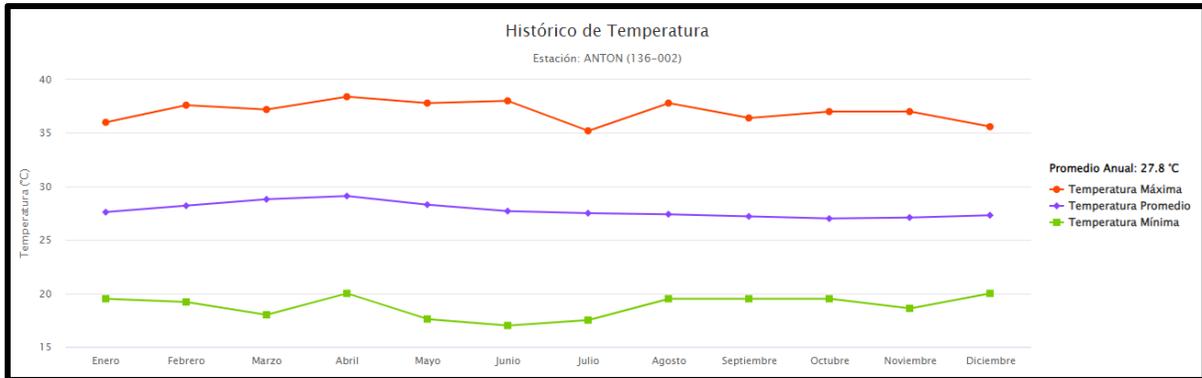
Gráfica 5.2. Histórico de Temperatura.

En la gráfica 5-2, proporcionada por el Instituto de Meteorología e Hidrología de Panamá (IMHPA), se observa que, en relación al promedio de temperatura mínima, los meses con los registros más bajos son mayo, junio y julio, con temperaturas de 17.6°C, 17.0°C y 17.5°C, respectivamente. En contraste, los meses que presentan las temperaturas mínimas más altas son enero, abril y diciembre, con valores de 19.5°C, 19.5°C y 20.0°C, respectivamente.

En cuanto a las temperaturas máximas registradas, los meses con los registros más bajos son septiembre, octubre y noviembre, con temperaturas de 27.2°C, 27.0°C y 27.1°C, respectivamente. Por otro lado, los meses que exhiben las temperaturas máximas más altas son marzo, abril y mayo, con valores de 28.8°C, 29.1°C y 28.3°C, respectivamente.

Los meses que muestran las temperaturas máximas más bajas son enero, julio y diciembre, con lecturas de 36.0°C, 35.2°C y 35.6°C, respectivamente. En contraposición, los meses que registran las temperaturas máximas más elevadas son abril, junio y agosto, con valores de 38.4°C, 38.0°C y 37.8°C, respectivamente. En resumen, se puede observar que la temperatura promedio anual se sitúa en 27.8°C.

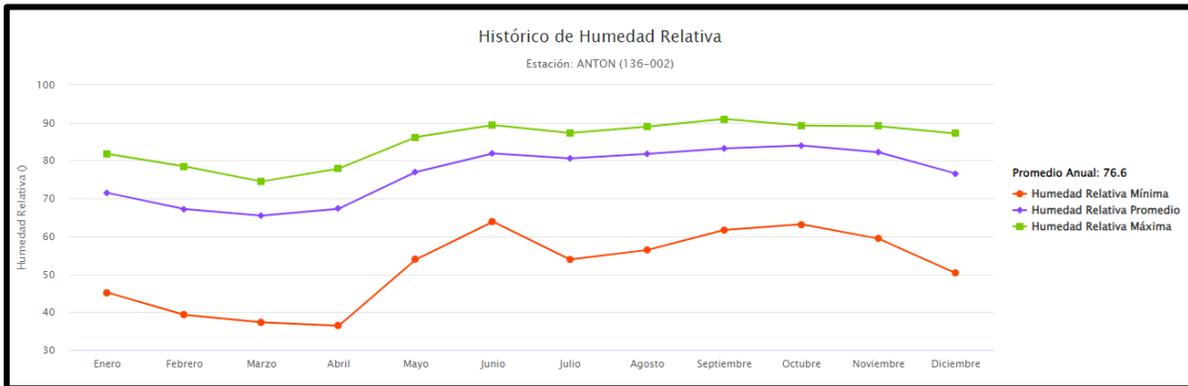
Gráfica 5.3. Humedad Relativa.

Los datos proporcionados por el Instituto de Meteorología e Hidrología de Panamá (IMHPA) revelan que la humedad relativa promedio anual se sitúa en un 76.6. Además, en relación a los registros de humedad relativa mínima, los meses con los valores más bajos son febrero, marzo y abril, con lecturas de 39.3, 37.3, y 36.4, respectivamente. En contraste, los meses que experimentan niveles más elevados de humedad relativa mínima son junio, septiembre y octubre, con valores de 63.9%, 61.7, y 63.2, respectivamente.

Por otro lado, en lo que concierne a los datos de humedad relativa máxima, los meses con las lecturas más bajas son febrero, marzo y abril, con valores de 78.5, 74.5, y 77.9, respectivamente. En cambio, los meses que muestran las lecturas más altas de humedad relativa máxima son junio, septiembre y octubre, con registros de 89.4, 91, y 89.3, respectivamente.

Respecto a la humedad relativa promedio, los meses que presentan menor lectura son febrero, marzo y abril con 67.2, 65.5, y, 67.3, respectivamente. Y, los meses que registran mayor lectura de humedad relativa son junio, septiembre y octubre con 81.9, 83.2, y, 84, respectivamente.

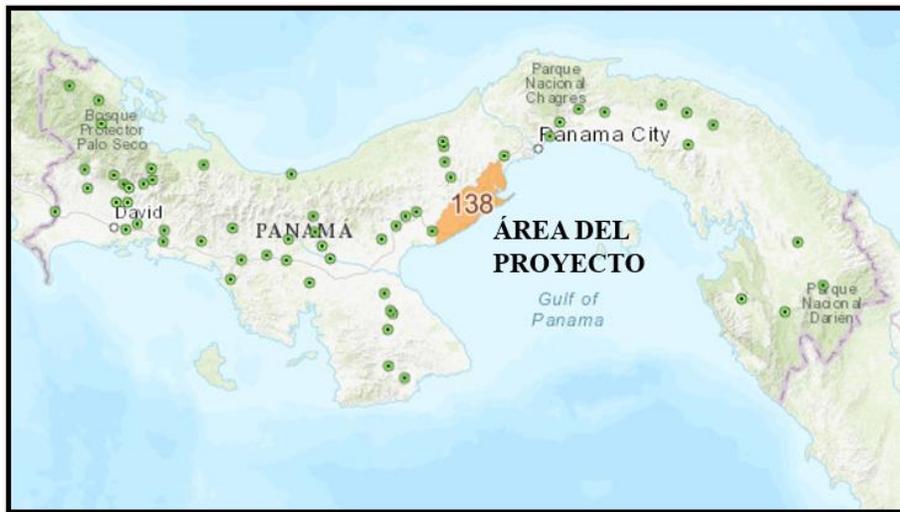
Figura 5.10. Cuenca Hidrográfica 138.

El proyecto está situado en la Cuenca N°138, conocida como la Cuenca Hidrográfica de los ríos entre Antón y Caimito, que abarca territorios en las provincias de Panamá Oeste y Coclé. Esta cuenca engloba los distritos de Antón, Capirola, San Carlos, Chame y La Chorrera, ocupando una superficie total de 1,476 kilómetros cuadrados.

El área de drenaje se encuentra orientada hacia la vertiente del Pacífico y limita con otras cuencas de la siguiente manera: al norte, con las cuencas hidrográficas 115, 140, 111 y 105; al sur, con el Océano Pacífico; al este, con la cuenca 140; y al oeste, con la cuenca 136.

En la cuenca hidrográfica 138, además del río principal Chame, se encuentran otros cursos de agua significativos, como el río Mata Ahogado, el río Las Guías, el río Corona, el río Teta y el río Perequeté.

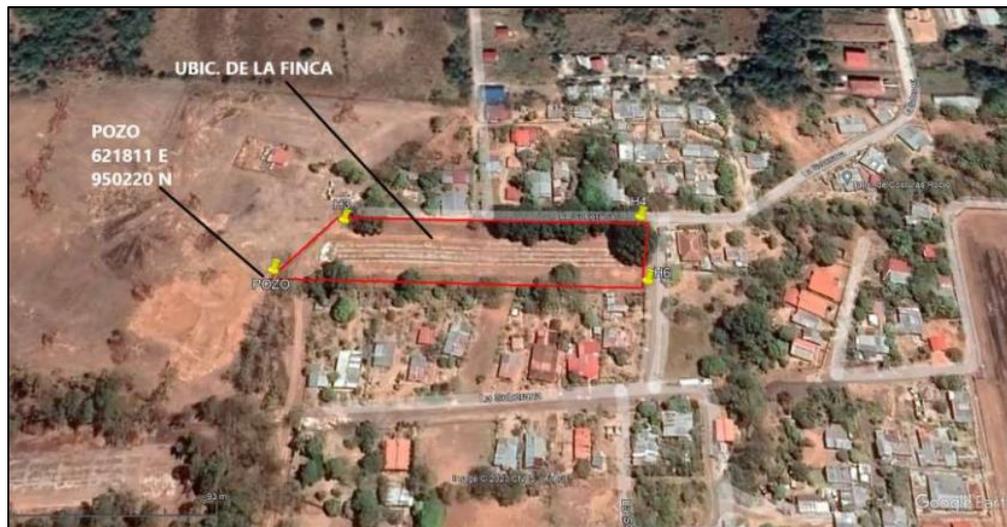
Figura 5.11. Mapa de localización de Pozo.

El pozo subterráneo se ubica a la derecha de la vía interamericana con dirección al interior, entrando por la calle La Soberana la cual conduce directamente hasta donde se ubica el polígono de proyecto.

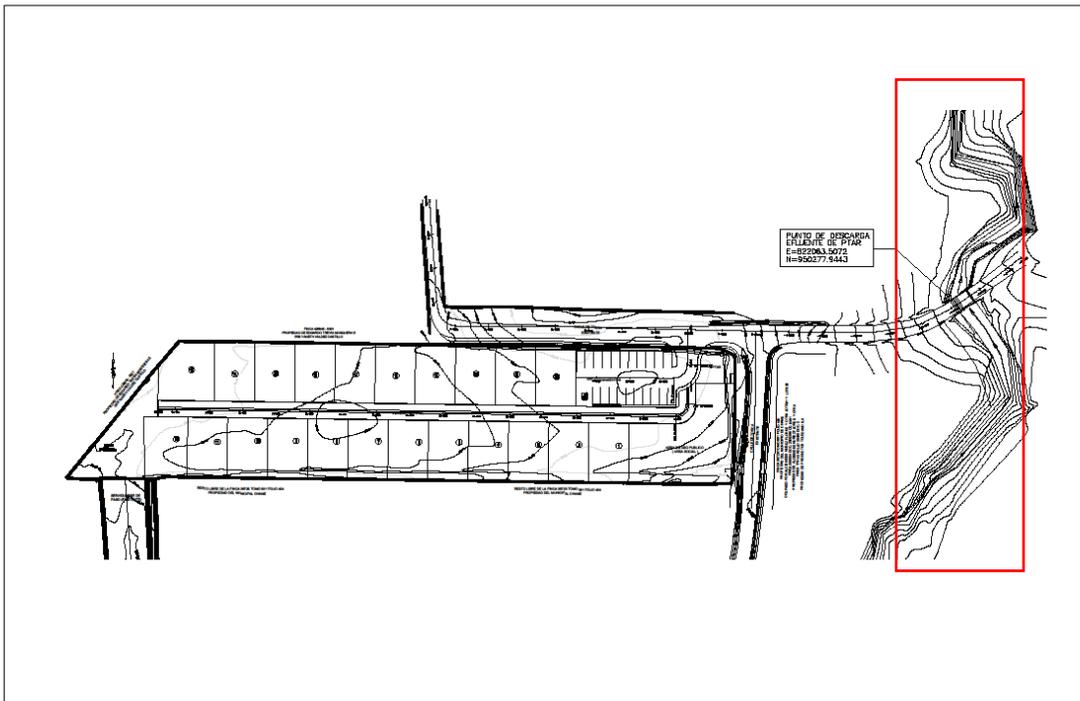
Figura 5.13. Plano del Polígono.

Es importante destacar que, dentro del polígono del proyecto, se encontrará un pozo el cual abastecerá de agua el proyecto en su etapa de construcción y operación. (Consultar punto 5.6.2). Adicional, en las cercanías del proyecto se encuentra una quebrada, en donde se realizará la descarga de la PTAR. (Consultar punto 4.5.2. Desechos Líquidos)

A continuación se muestra un plano del polígono del proyecto identificando la quebrada y el punto de descarga.
